מבנים
בדק בית וייעוץ הנדסי

דו"ח ביקורת ליקויים - חוות דעת מהנדס מומחה

תאריך עריכה: 03.06.20

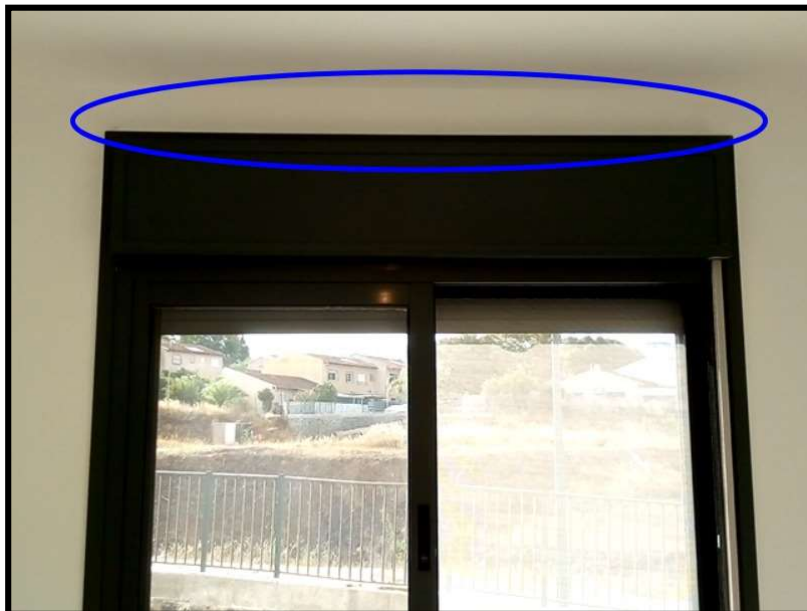
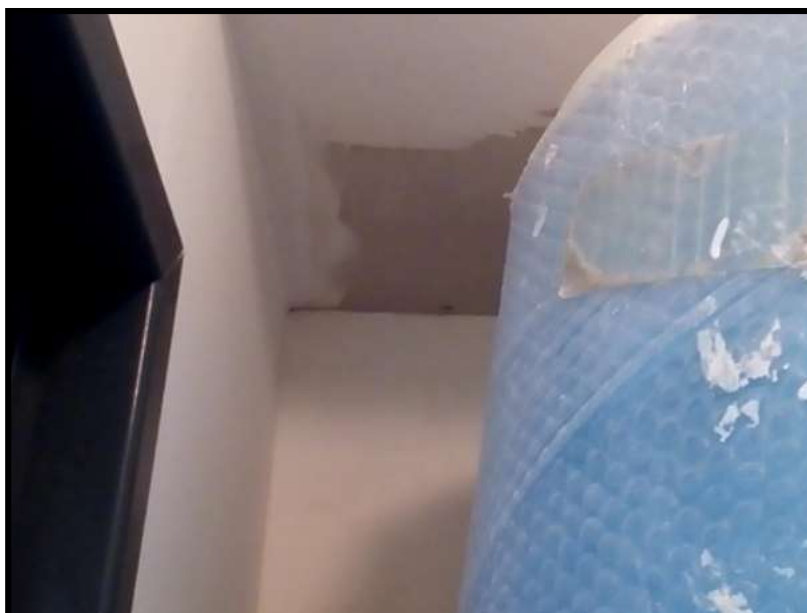
א. תיאור ליקוץ: יש לשפר ולהשלים גימור תיקוני שפכטל וצבע. מיקומים: מטבח, סלון, פרוזדור, חדרי שינה, חדרי רחצה, חיבורי תקרה וקירות, סביב שקעי ומפסקי חשמל, תחתי קירות מעל פנלים, סביב משקופי דלתות הדירה ומגרות חלונות.

מיקום: לדוגמא: מעל ארז תריס גלילה חדר שינה סמוך לחדר שינה הורים, מעל מיקום דוד בחדר כביסה

יש לשייף את הקיים לפי צורך ולבצע צביעה חוזרת.

הליקוי אסור לפי תקן ישראלי ת"י 1922 חלק 1 סעיף 3.3

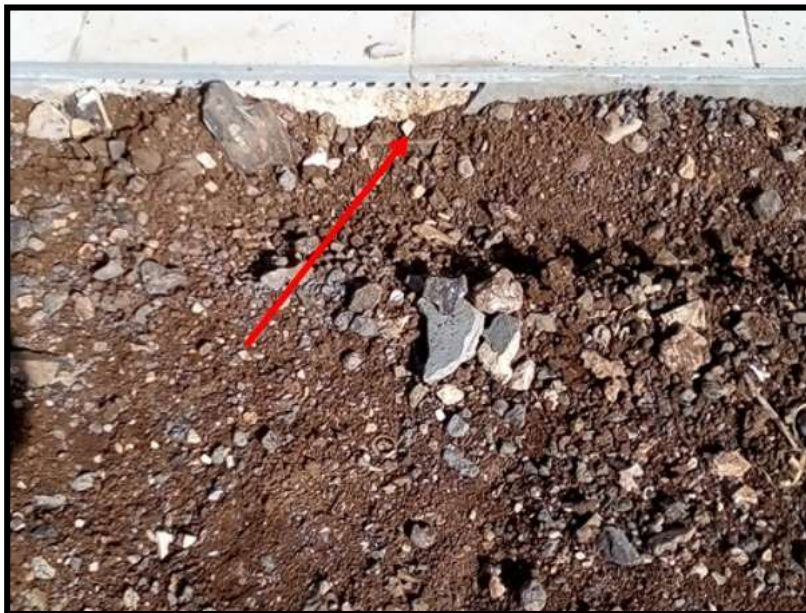
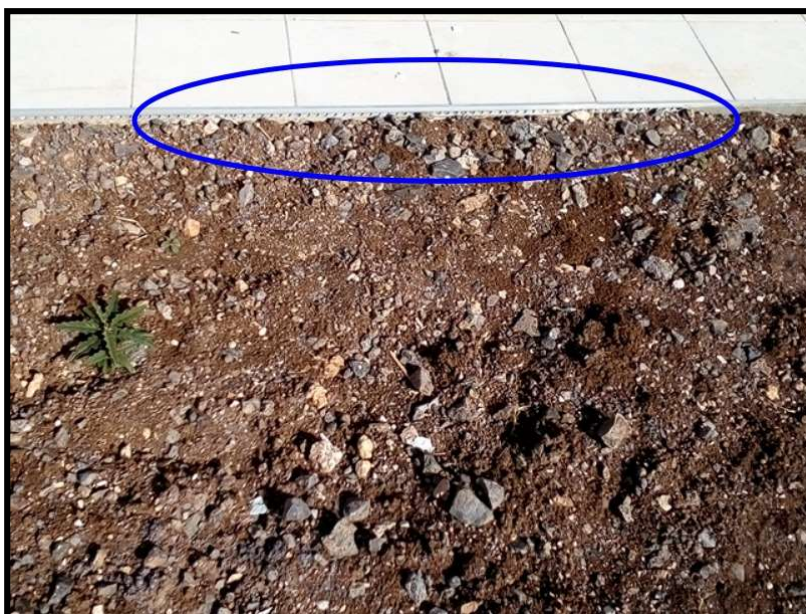
ב. תיאור ליקוי: טרם הושלמו עבודות הטיח האיטום והגמר לאורך חלקו הקדמי של משטח ריצוף

מיקום: חלקה הקדמי של משטח ריצוף במרפסת סלון

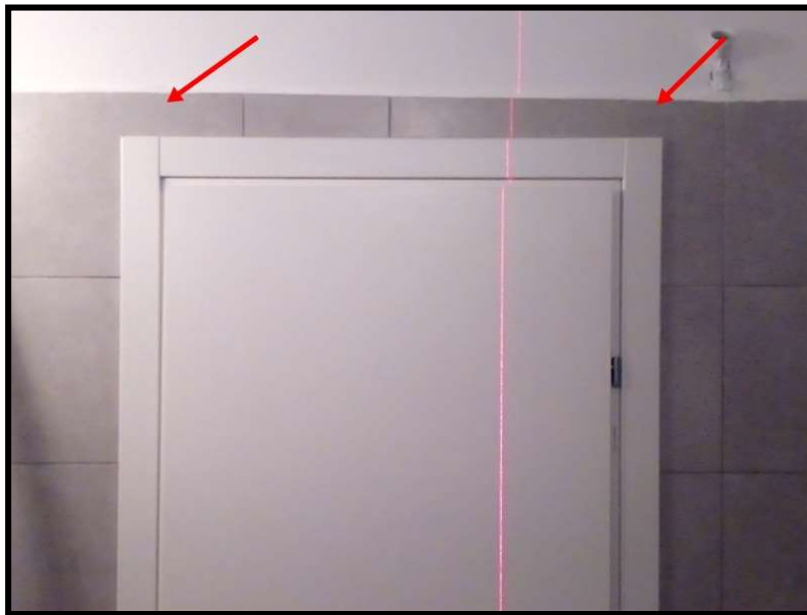
א. תיאור ליקוי: קיימת סטייה של אריחי החיפוי מהמישוריות הכללית של הקירות. הסטיות אשר נמדדו הינם מעל למקסימום הנקוב ומותר לפי הנחיות תקן ישראלי ת"י 1555 חלק 2 סעיף 3.2.1. הסטייה המותרת הינה של 3 מ"מ לכל 2 מ', דהיינו 0.15%.

מיקום: חיפוי קרמיקה בחדר רחצה כללי.

ניתן לראות את הליקוי לאורך הסטייה מעל דלת חדר הרחצה

יש לפרק את אריחי החיפוי ולבצע מחדש.

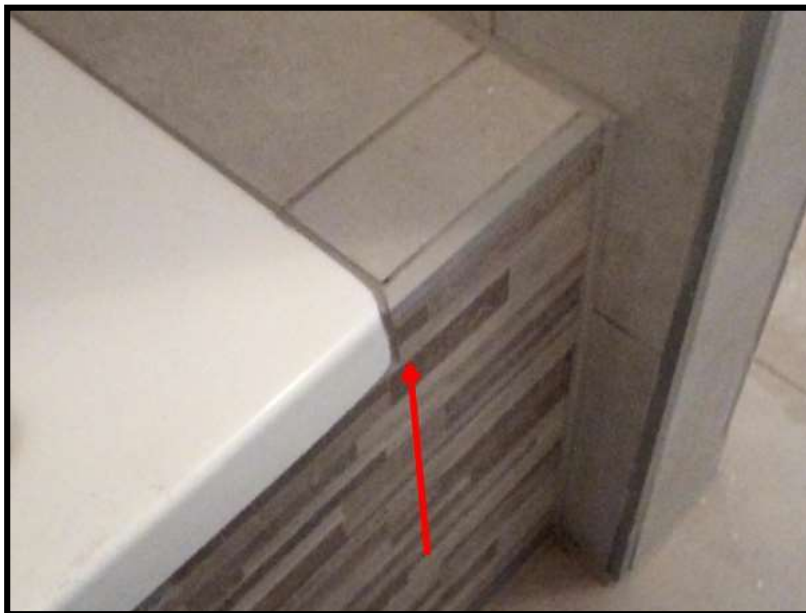
ב. תיאור ליקוני: גימור פינות סרגלים במיכלי אסלה וחיפוי אמבט בוצע בצורה חדה מידי. במצב הקיים ישנם פינות חדות אשר גורמות למפגע בטיחותי.

מיקום: חדרי רחצה

יש לשפר ו/או לשנות את הגימור.

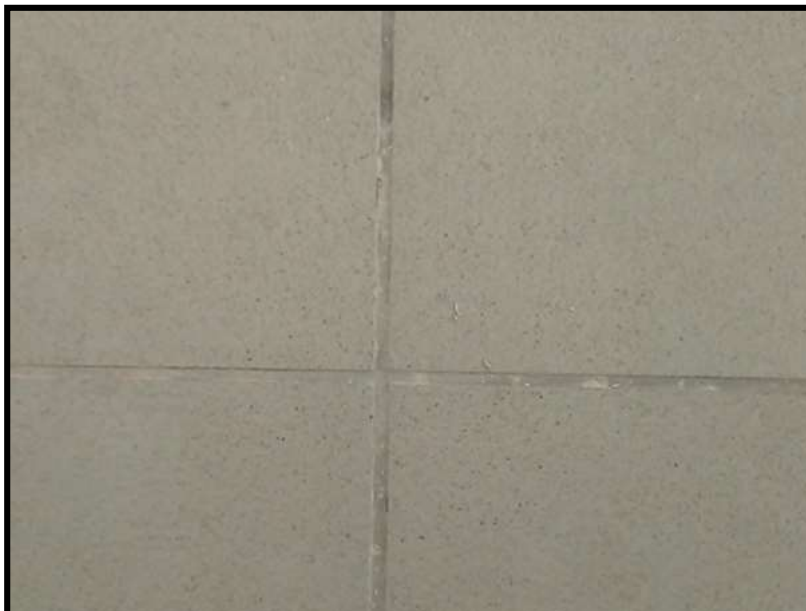
א. תיאור ליקוץ: קיימים כתמי לכלוך ע"ג חומר מילוי המישקים (רובה) הנובעים כתוצאה מעבודות הבניה בנכס. בהתחשב כי הנכס נמסר אך טרם אוכלס דבר זה אינו תקני ומהווה פגם אסתטי בולט לעין.

מיקום: כל חדרי הדירה

יש להסיר כתמי לכלוך בעזרת חומרי ניקיון מותאמים לפעולות אלו כדוגמת SAG MINERAL REMOVER, AMDI של חברת עמישר, יש לבצע פעולות אילו בכפוף להוראות היצרן.

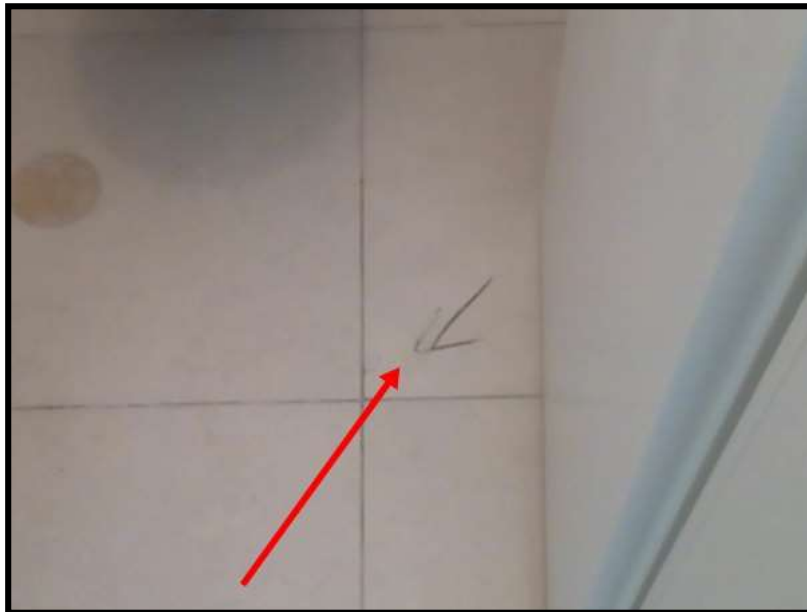
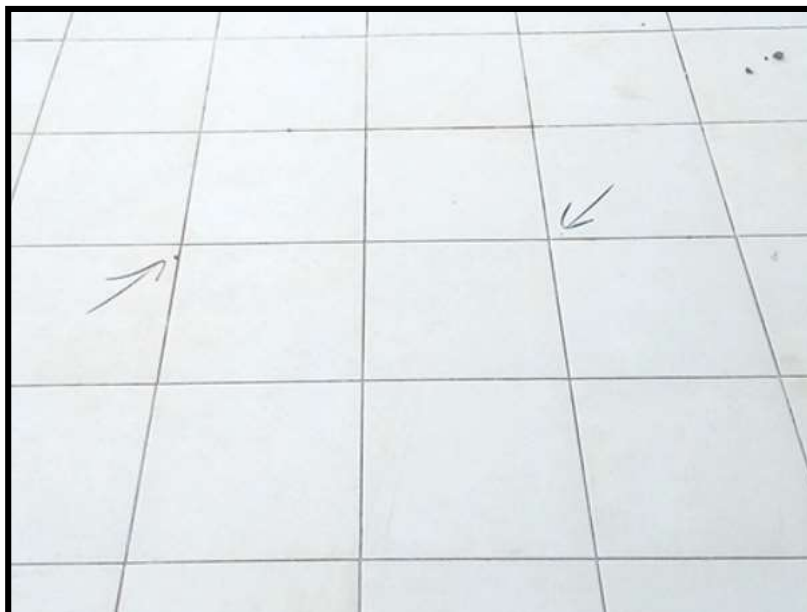
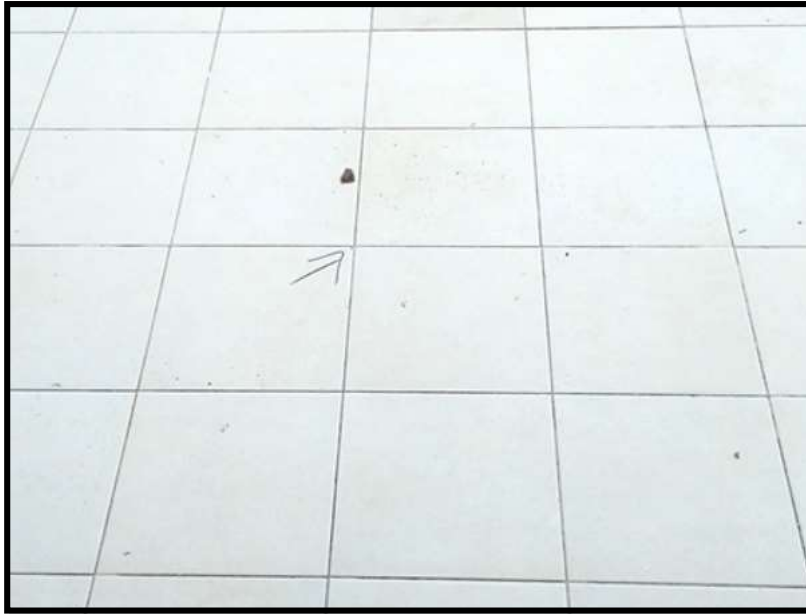
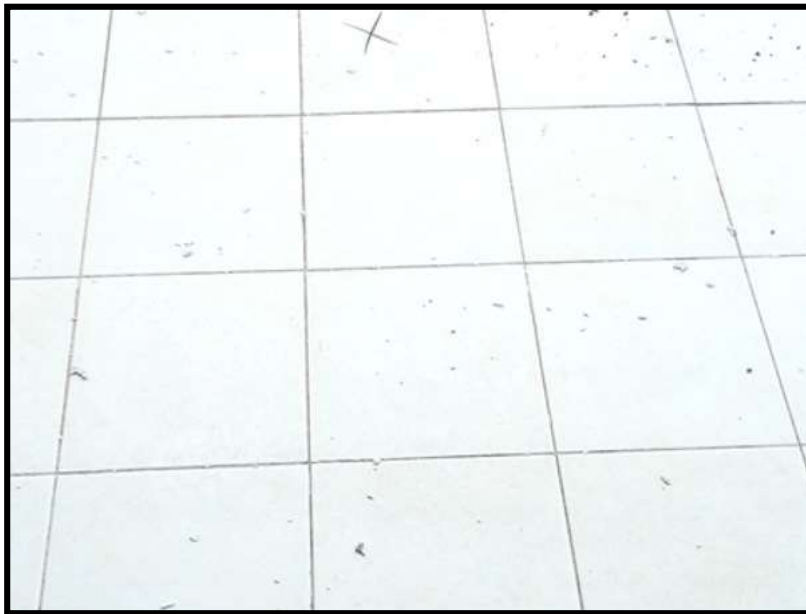
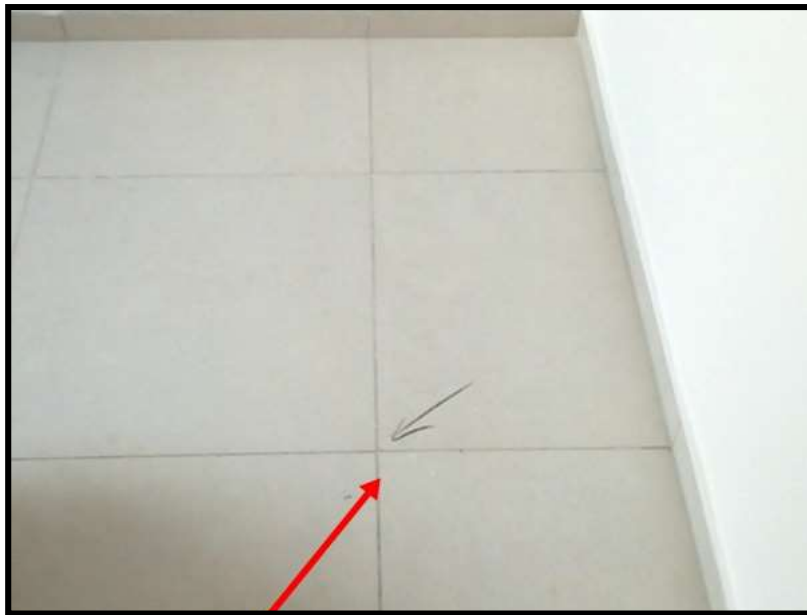
ב. תיאור ליקוני: קיימים פגמים באריחי הריצוף כגון: כתמים, שברים, סדקים ומקצועות שבורים העולים מעל המותר בתקן.

מיקום: שירותי אורחים (מול אסלה 1° יחידה), מרפסת סלון (שורה שמינית מול ויטרינה 1° יחידה, שורה אחרונה מול ויטרינה 1° יחידה), מול חלון חדר שינה ילדים 2° יחידות.
ממד (שורה שניה מקיר מערבי 1° יחידה)

יש לבצע פירוק כולל של אריחי הריצוף הפגומים ולהחליפם באריחים חדשים, כולל עבודות פירוק ופינוי פסולת.

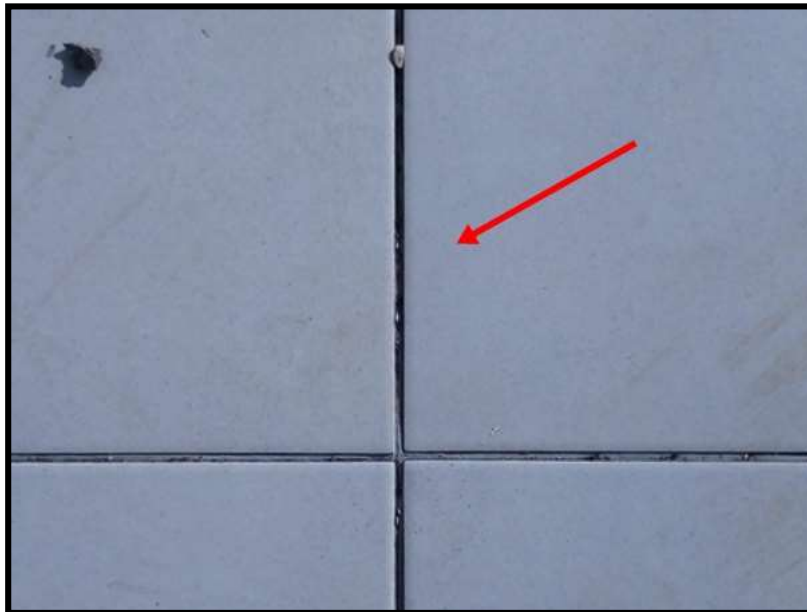
ד. תיאור ליקוני: מילוי המישקים שבין האריחים (רובה) בוצע באופן לקוי, כך שחלק מן המילוי נסדק והתפורר. כושר ההדבקה לקוי.

מיקום: מרפסת סלון

יש להסיר בזהירות את מילוי הרובה הקיים ולהשלים מחדש בגוון תואם.

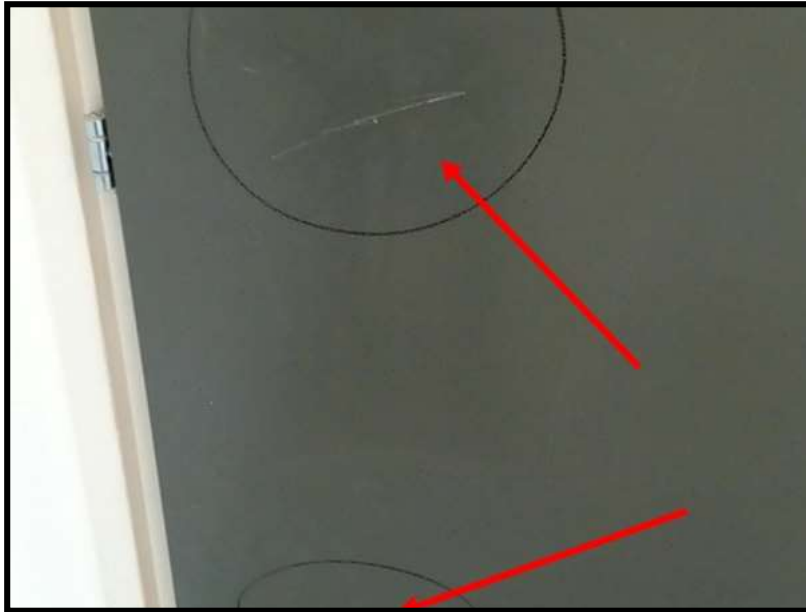
ב. תיאור ליקוי: בכנפי הדלתות קיימים פגמים מסוג: קילופים / שריטות.

מיקום: דלת כניסה לדירה

החלפה כוללת של כנף הדלת.

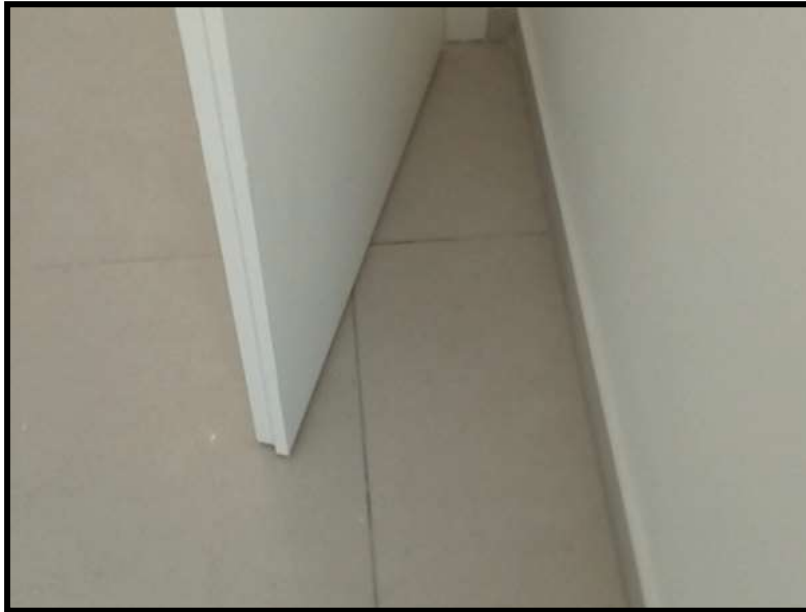
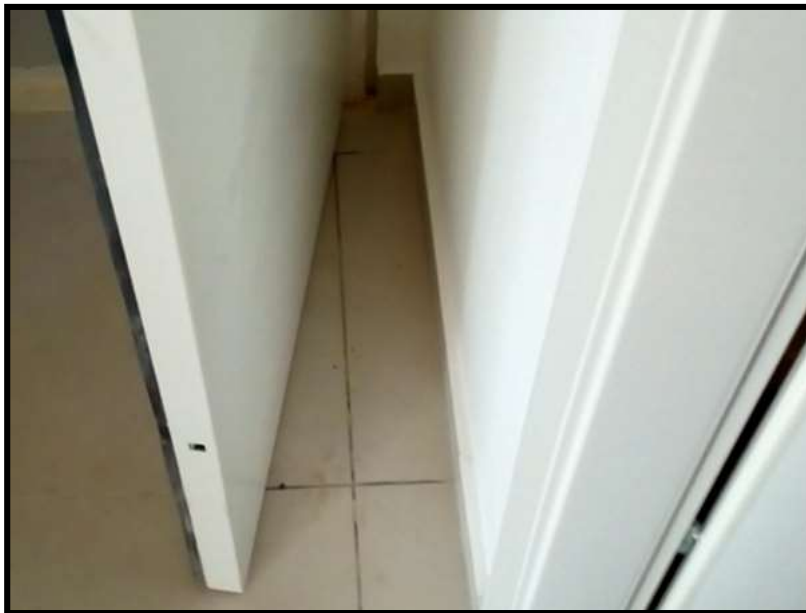
ג. תיאור ליקוני: טרם הושלמה התקנת מעצורים לדלתות בדירה

מיקום: כל דלתות הפנים בדירה ודלת ממד

יש להתקין או למסור לבעלי הנכס

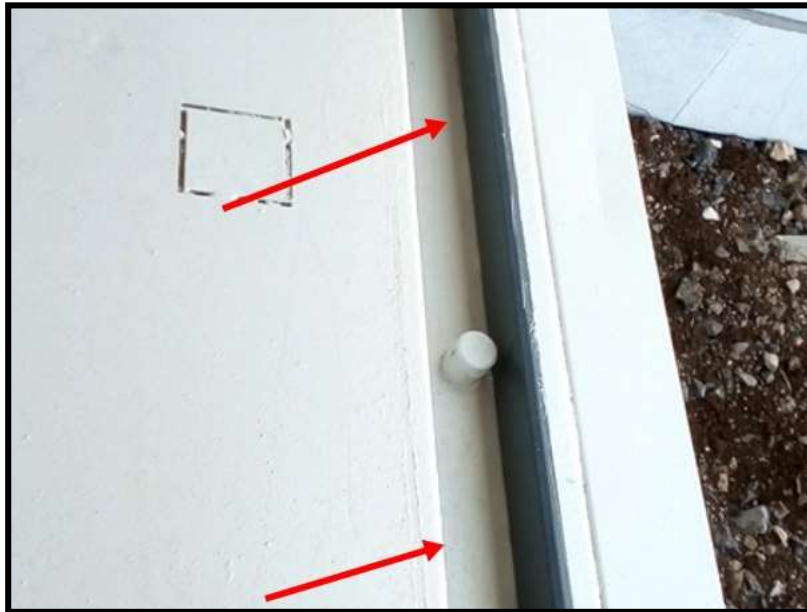
א. תיאור ליקוי: חסרים פתחי ניקוז במסילת החלון.

מיקום: תריס חלון ממד

א. יש לבצע פתחי ניקוז ע"י השלמת קידוחים.

ב. יש לפרק את מסגרת החלון ולהשלים מסילה תחתונה הכוללת פתחי ניקוז מובנים.

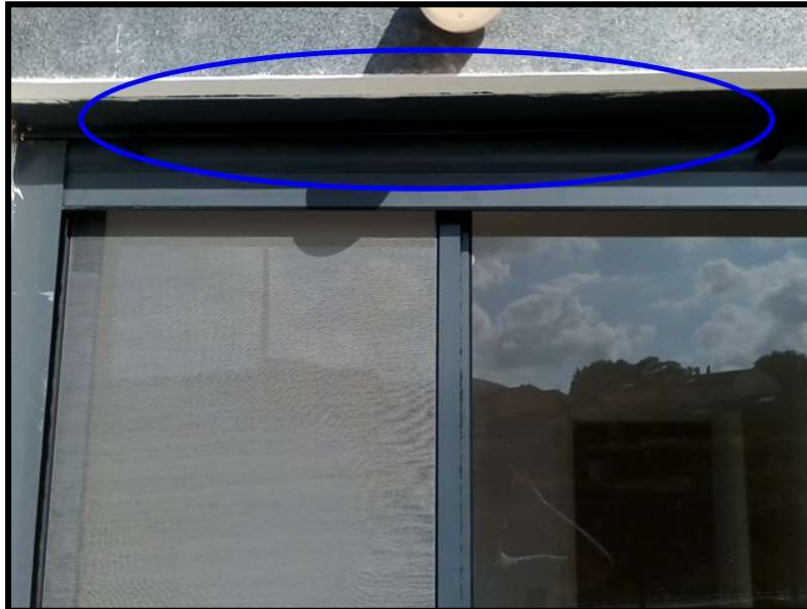
ג. תיאור ליקוי: האיטום הסיליקוני סביב החלון לא בוצע בכלל ו/או בוצע בחלקו. במצב הקיים תתכן חדירת מים ורוחות דרך המישקים הפתוחים.

מיקום: מעל מחסומי רוח עליונים חיצוניים בחלונות הדירה

יש צורך לבצע תיקוני אטימה ע"י מריחת חומרים על בסיס סיליקון (חומרי איטום אלסטומריים חד רכיבים לשימוש בבניינים), להשלים ולחדש את האטימה.

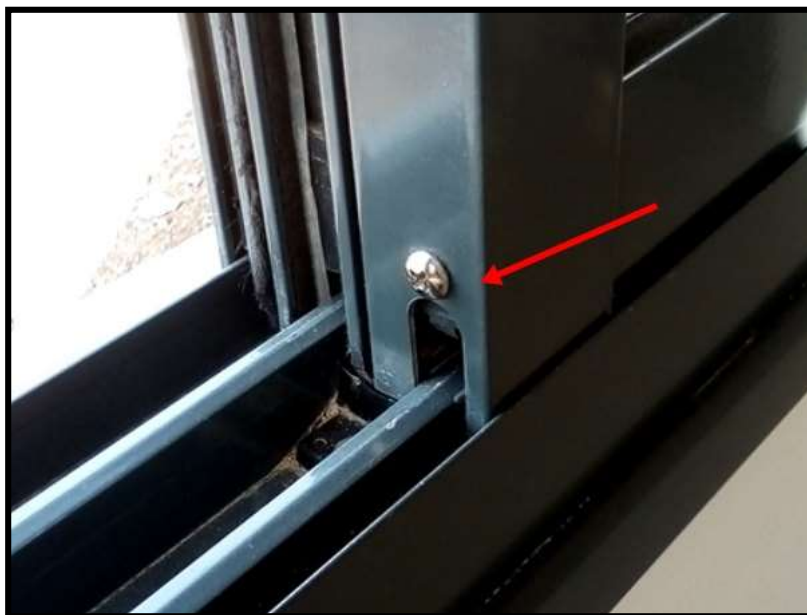
ה. תיאור ליקוי: בחלונות ההזזה לא הורכב מכסי בורג בדופן כנפיים (למטה ולמעלה).
מיקום: כל חלונות הדירה

יש להרכיב מכסים חסרים

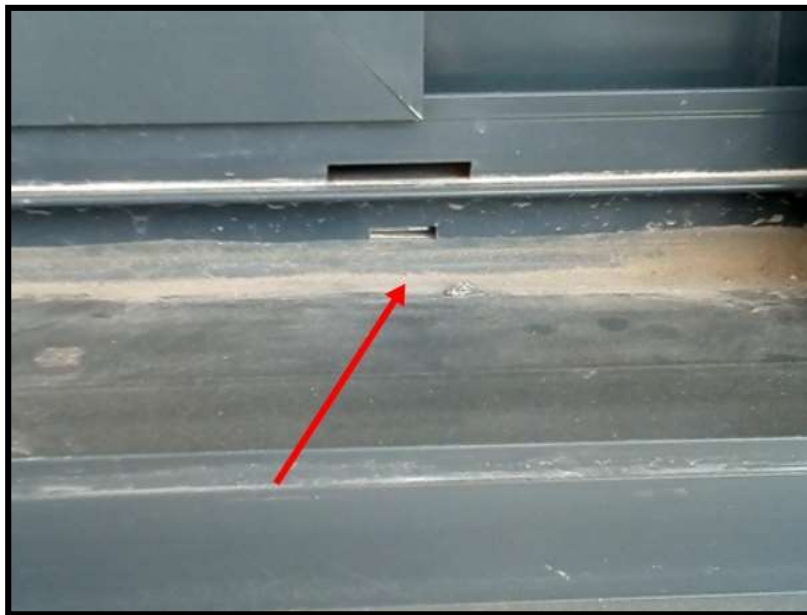
1. תיאור ליקוי: טרם הושלמה התקנת שסתומי מים חד כיווניים בתחתית מסילות חלונות. רכיב זה מאפשר זרימת מים לצורך ניקוז המסילות הפנימיות החלון אך מונע חדירת אוויר אל חלל הנכס.

מיקום: כל חלונות הדירה

יש להשלים הרכבת שסתומי מים חד כיווניים בפתחי הניקוז מתחת לחלונות ההזה, וכמו כן בתחתית אגפים הקבועים בחלונות הנכס.

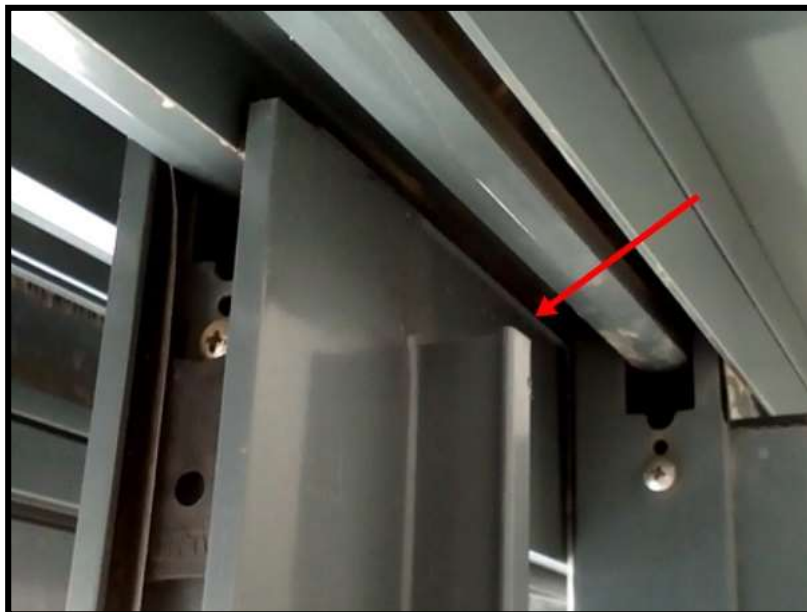
ז. תיאור ליקוני: טרם הושלמו פקקים לידיעות כנפי זכוכית בויטרינות. יש להשלים פקקים

מיקום: ויטרינת סלון

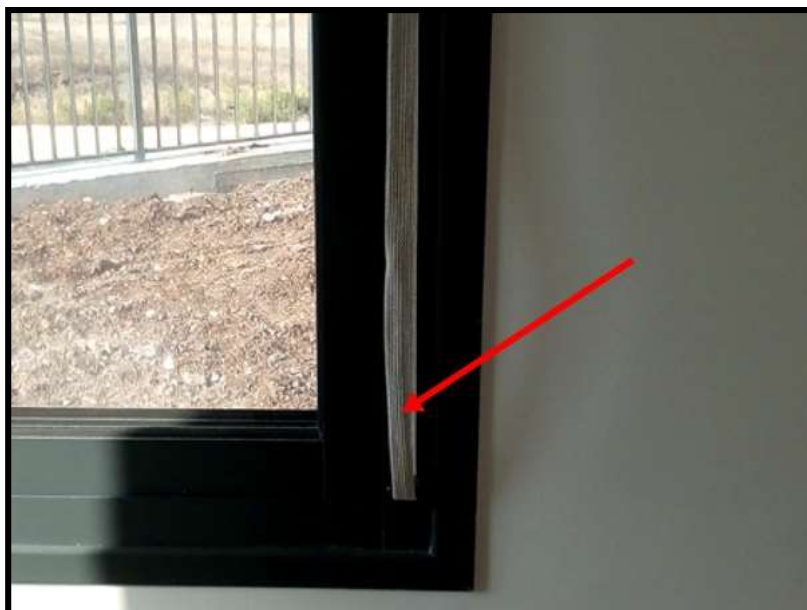
ח. תיאור ליקוי: רצועת תריסי גלילה רפוייה מדי ונתקעות מידי פעם, לכן נגרם קושי תפקודי.

מיקום: חלון דרומי חדר שינה הורים

יש צורך במתיחה של הקפיץ במנגנון הגלילה של הרצועה

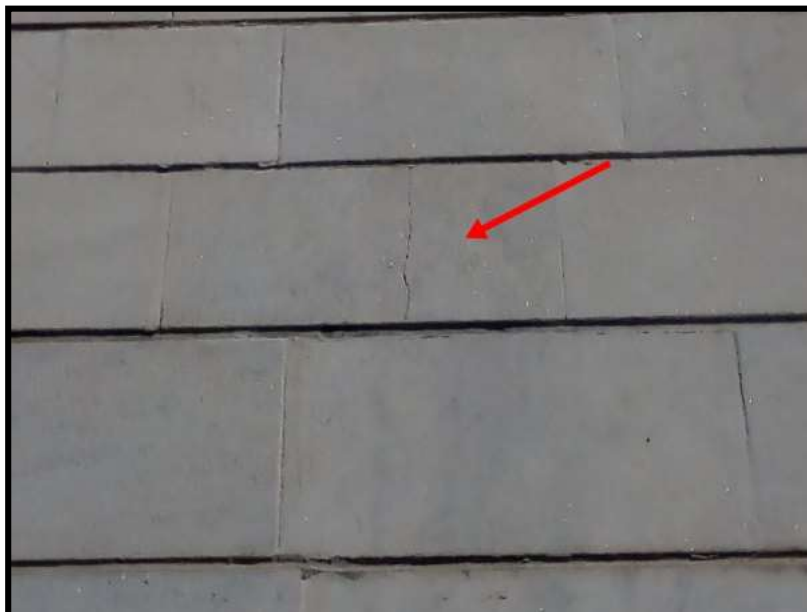
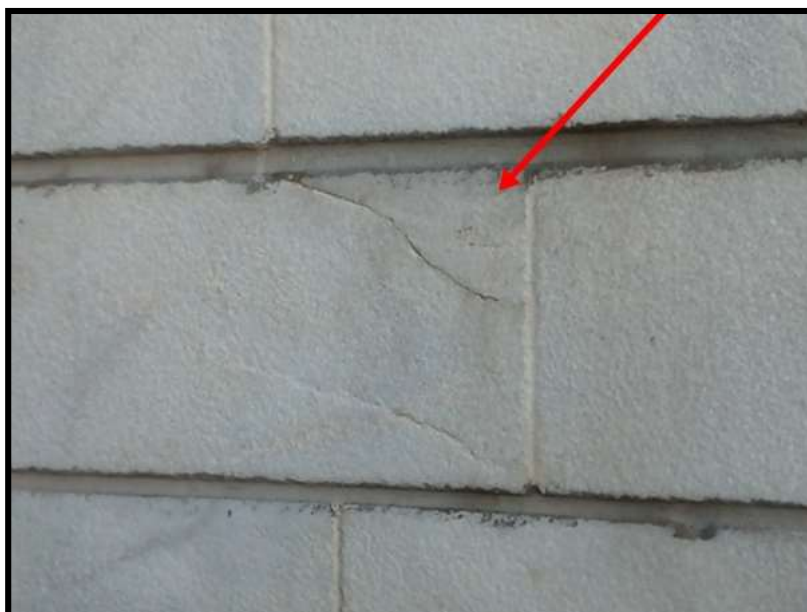
א. תיאור ליקוי: בחיפוי האבן הטבעית ישנם פגמים מסוג (שברים וסדקים) אשר מהווים פגיעה באבן. הסדקים אשר נצפו עוברים את שטח האבן (מהצלע אחת לצלע סמוכה או לצלע שממולה) או קיים שבר רחב אשר אינו ניתן לתיקון באופן מקומי. ליקויים אילו המהווים פגיעה בחוזק עיגון וקיבוע האבן לקיר הרקע. השברים גדולים בכדי לבצע תיקונים מקומיים.

מיקום: מעל חלון מזרחי חדר שינה הורים, מימין לחלון ממד מכיוון

חצר הדירה

יש לבצע פירוק אריחי האבן והחלפתם.

החלפת האבן תעשה ע"י הדבקה בדבק מתאים לפי הנחיות היצרן, באם גובה אבן החיפוי מעל 150 ס"מ ממפלס הרצפה, יש לבצע השלמת בורג עיגון. ראש הבורג יכוסה בפקק אבן מודבק במסטיק גמיש שאינו מכתים את האבן. אבן מודבקות תעוגן במרכז, במידה שאורכה עד 65 ס"מ. מעל אורך 65 ס"מ האבן תעוגן בשני עוגנים.

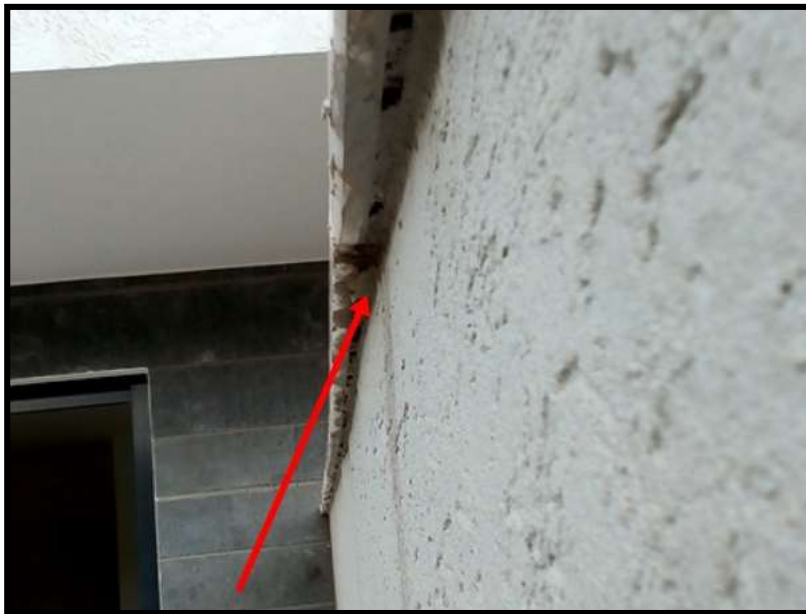
ב. תיאור ליקוי: בנדבכי הראש (קופינג) אותרו הליקויים הבאים: חריץ אף המים בנדבכי הראש נסתם מחומרי מליטה (טיח, דבק), איטום וצבע. תפקידם של אריחי הקופינג ואפי המים הינו למנוע נגירת מים ע"ג הקירות וחשיפת הקירות לרטיבות, למנוע היקוות מים בראש המעקה / הקיר ולהסיט אותם לכיוון פתחי הניקוז של גג. אריח הקופינג גם משמש כשכבת איטום עליונה לראש המעקה, מונע נזילות מים ולכלוך מראש המעקה אל קירותיו החיצוניים של המבנה, כיסוי מגן על שפתי הטיח שבראש הקיר (מונע חדירת מים בין הטיח לתשתית ומשמש כשכבת איטום עליונה לראש המעקה).

מיקום: קופינג מעקה בנוי מעל חומה בחצר הבית חזית צפונית

יש לבצע ליטוש בתחתית לוחות הקופינג ולחשוף את אף המים.

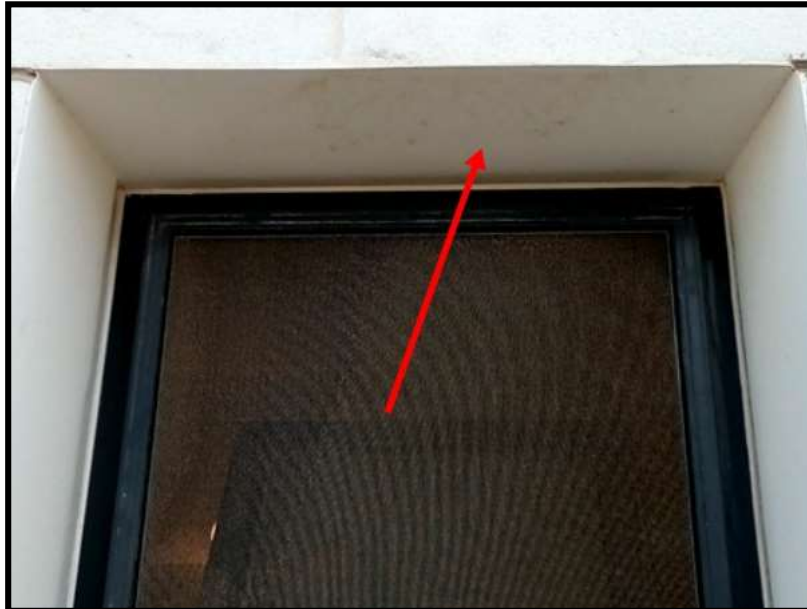
ג. תיאור ליקוי: לא בוצע אף מים. אף מים הינו חריץ או מגרעת אופקית לאורך תווי החיצוני של המרפסת / החלון (במקרה זה) אשר נועדה לעצור את זרימת המים ע"ג התקרה ובכך מונעת סימני רטיבות.

מיקום: חלון חדר רחצה הורים

1. יש לעבד ולחרוץ את שכבת הטיח לאורך תווי החיצוני של המרפסת/ חלון.
 2. יש להתקין פרופיל מחומר בלתי מחליד ומתאים לתנאי חוץ כגון, פלסטיק, פח אלומיניום לאורך תווי החיצוני של המרפסת/ חלון.
- עלות: 450 ש"ח

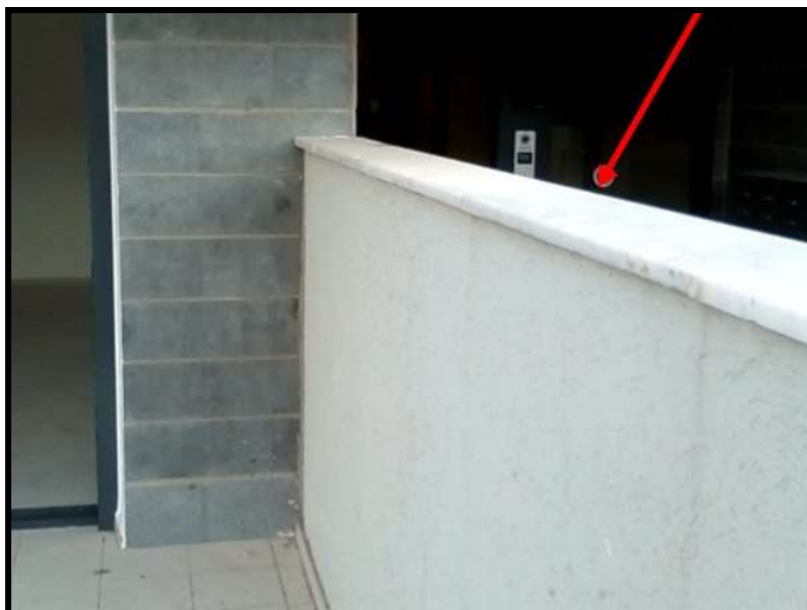
ד. תיאור ליקוי: אבני חיפוי האבן אשר הודבקו אינן מעוגנות לקיר הרקע ע"י ברגי עיגון.

מיקום: קופינג מעקה בנוי לאורך חומה חזית צפונית בחצר הדירה

יש להשלים בורג עיגון לכל לוח אבן בכפוף להנחיות תקן 2378, כולל פקק אטימה לפתח הקידוח התואם לגוון האבן.

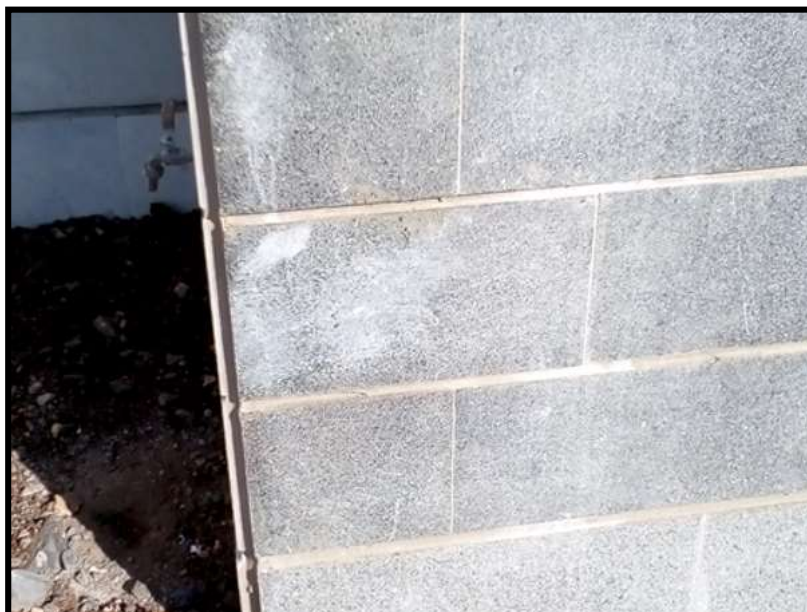
ה. תיאור ליקוי: קיימים שאריות כתמים ולכלוכים ע"ג הקירות כגון: שאריות חומרי טיח, צבע ואיטום. אשר מקורם בעבודות הבניה אשר התבצעו במהלך ביצוע עבודות הבניה.

מיקום: חיפוי אבן במרפסת סלון, קירות מעטפת לאורך חצר הדירה

יש לבצע ניקיון כולל ולהסיר את כתמי הלכלוך

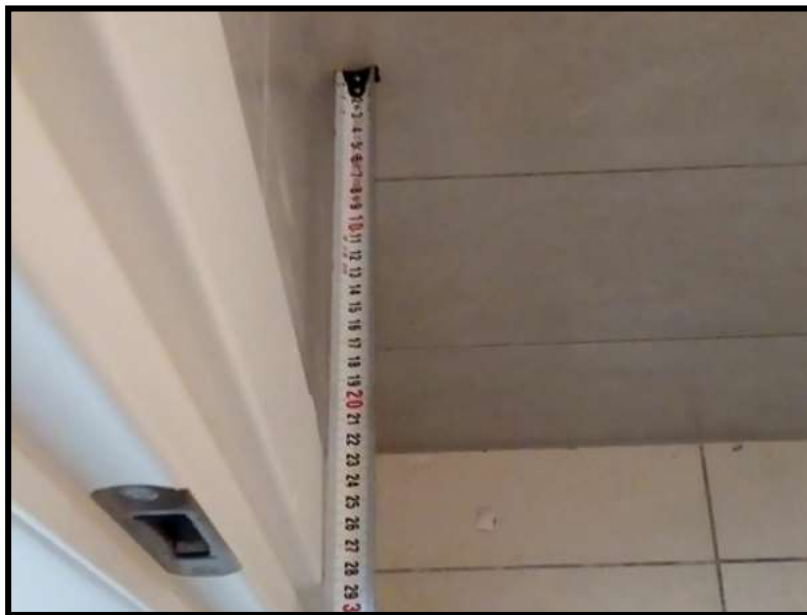
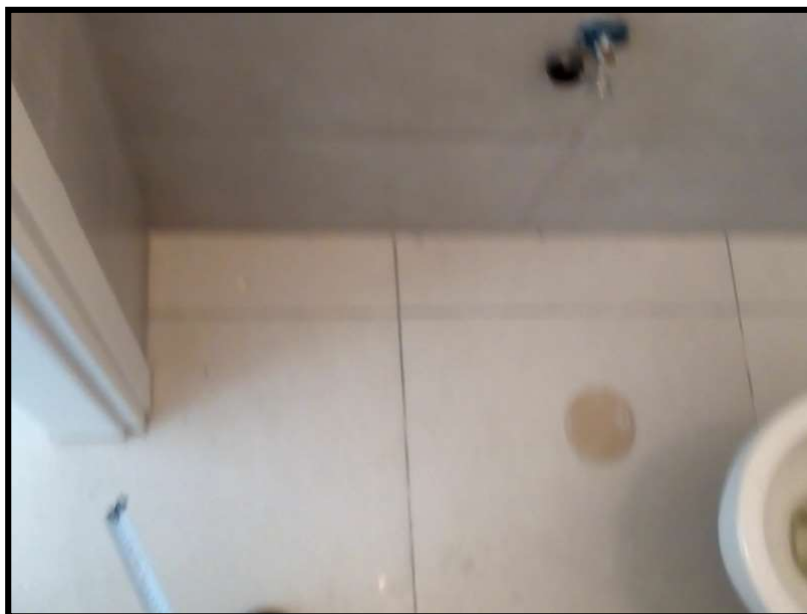
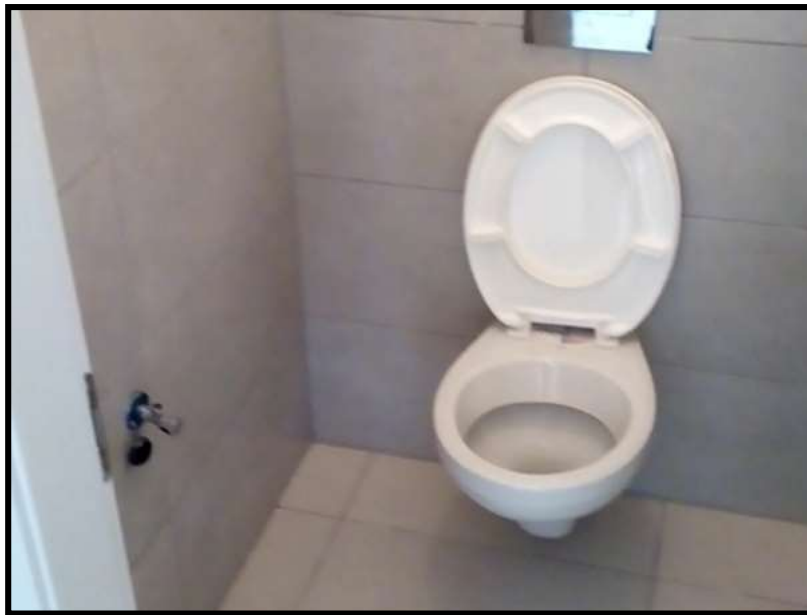
א. תיאור ליקוץ: מרחקי התקנת קבועות (אסלה וכיור) בחדר שירותים בוצעו באופן הפוגע במרחב השימוש ונוגד את ההנחיות שנקבעו ע"פ תקן , הוראות התקנת מתקני תברואה טבלה 3.3.3. וסעיף 3.3.1 אשר מחייבים במקרה זה. רוחב שטח הגישה בין אסלה לכיור הינו 32.5 ס"מ לעומת מינימום 40 ס"מ לאחר ביצוע חפיפה בין שטחי השימוש. אורך שטח הגישה בין אסלה לדלת הינו 55 ס"מ לעומת מינימום 75 ס"מ לאחר ביצוע חפיפה בין שטחי השימוש.

מיקום: שירותי אורחים

- א. פניה לשמאי מקרקעין לצורך הערכת הפיזיו הכספי.
- ב. מכיוון שלא ניתן לבצע תיקון לליקוי הנ"ל באופן בו החלל תוכנן, יש לבצע תכנון מחדש. עלות מוערכת לתכנון ושינוי.

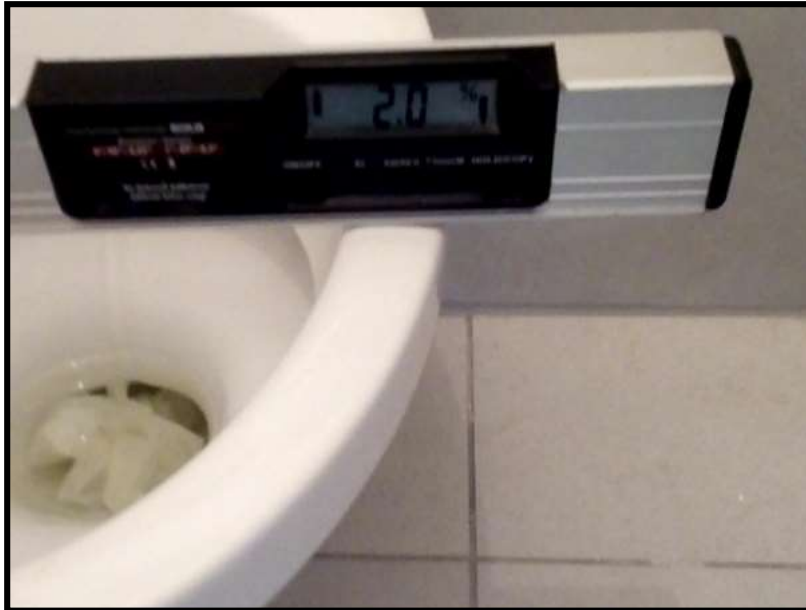
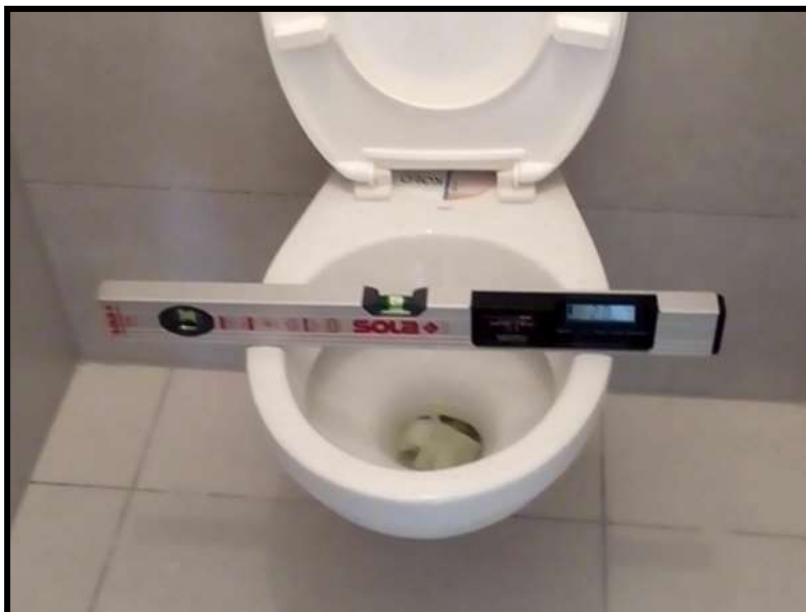
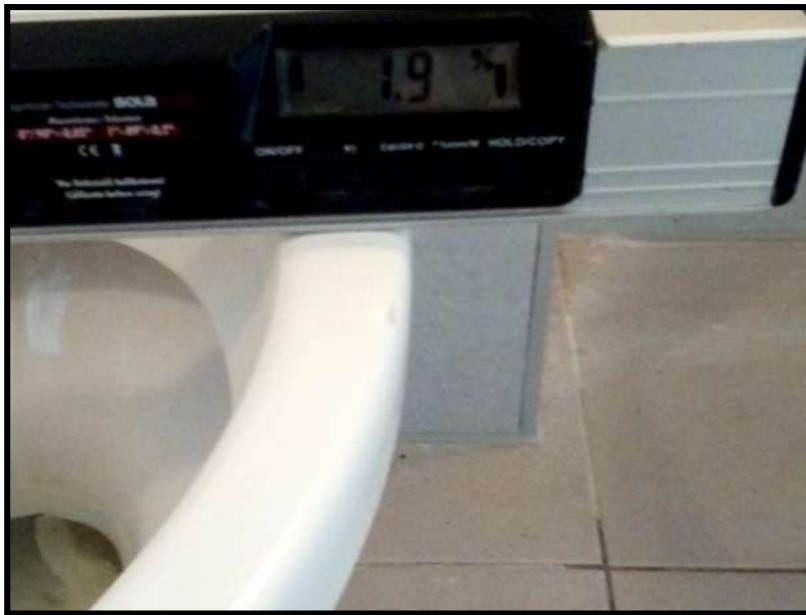
ב. תיאור ליקוני: התקנת אסלות בוצע בסטייה אופקית של 1. בשירותי אורחים קיימת סטייה של 2.0% . 2. בחדר רחצה כללי קיימת סטייה של 1.9% .

מיקום: שירותי אורחים, חדר רחצה כללי

- א. באם ניתן יש לבצע כיוונים ע"י פילוס האסלה בהתאם לברגיי העיגון הקיימים.
 ב. באם לא ניתן לפלס ע"י ברגיי הקיבוע הקיימים יש לפרק את מכלול מתקן האסלה כולל פירוק אריחי החיפוי פינוי הפסולת, התקנת מתקן חדש ואריחים חדשים.

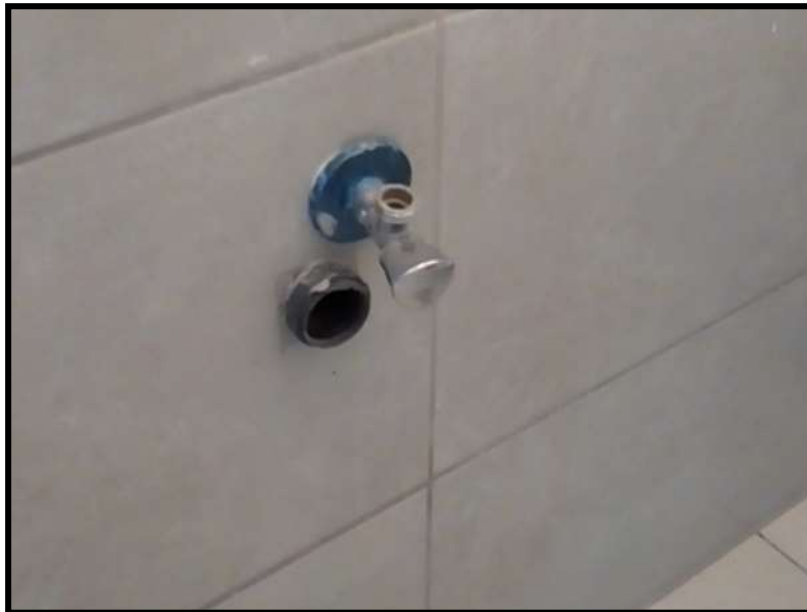
ד. תיאור ליקוי: התקנת ברז כיור שטיפת ידיים בוצע בסמוך לצנרת הניקוז ואינה תואמת למידות הנקובות בתקן

מיקום: ברז כיור שירותי אורחים

יש צורך לפרק ולשנות את מיקום הברז. בעת ביצוע העבודות יהיה צורך בהחלפת אריחים קרמים המחפים את הקיר.

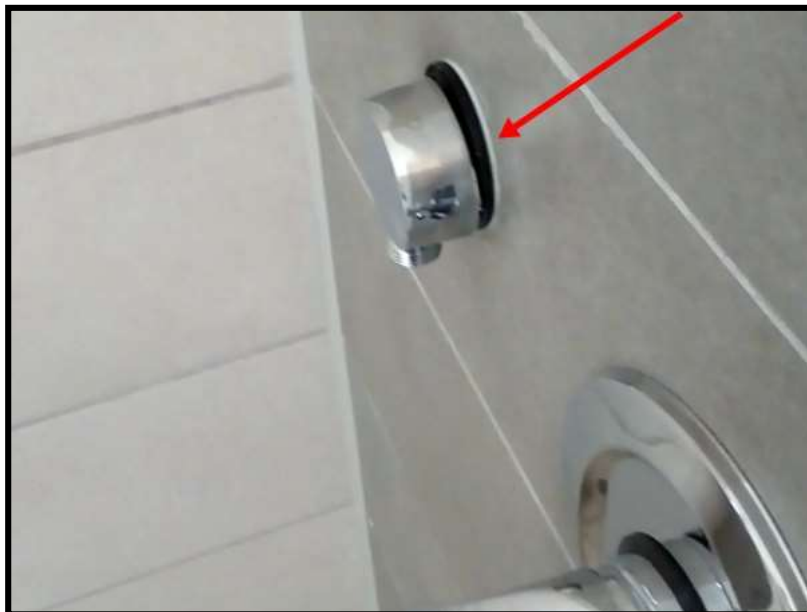
ה. תיאור ליקוי: יש לשחרר עיגון וקיבוע לתושבת אספקת המים

מיקום: תושבת אספקת מים למקלחון חדר רחצה הורים

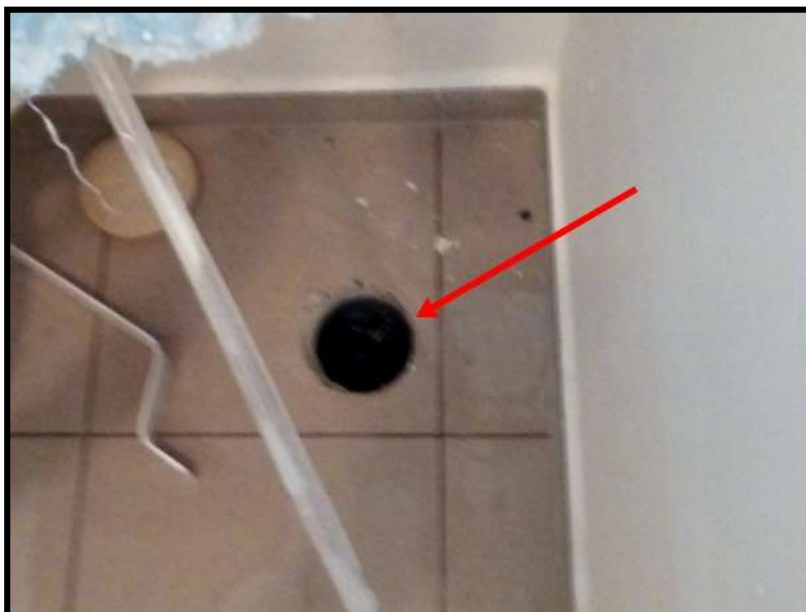
ב. תיאור ליקוץ: טרם הושלם מחסום ריחות בחיבור צנרת הדלוחין העוברת ברצפה. רכיב זה עוצר את חדירת ריחות הביוב לחדור מצנרת הניקוז הראשית אל חלל הנכס

מיקום: ניקוז מכונת כביסה

- א. יש לפרק את נקודת הביקורת הקיימת כיום ברצפה ולהחליפה בנקודה בעלת מחסום ריחות.
- ב. יש להתקין מחסום ריחות חיצוני. (סיפון)

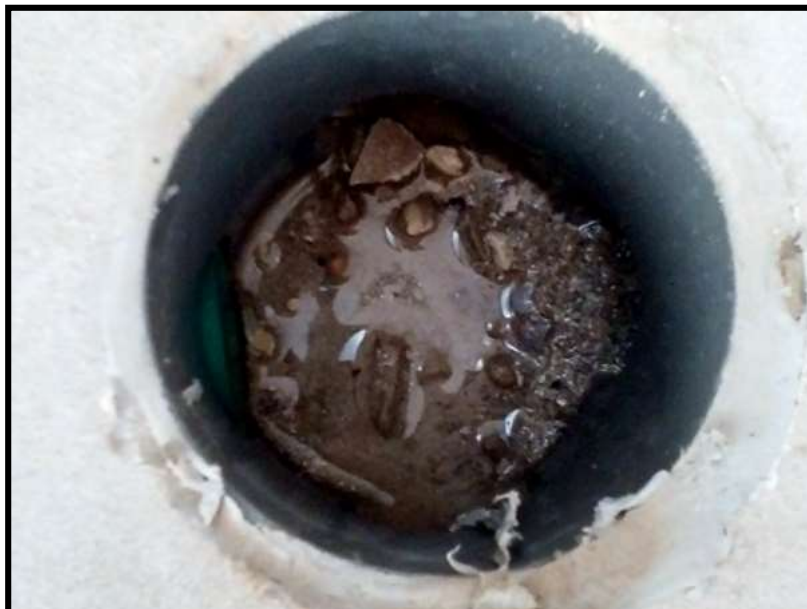
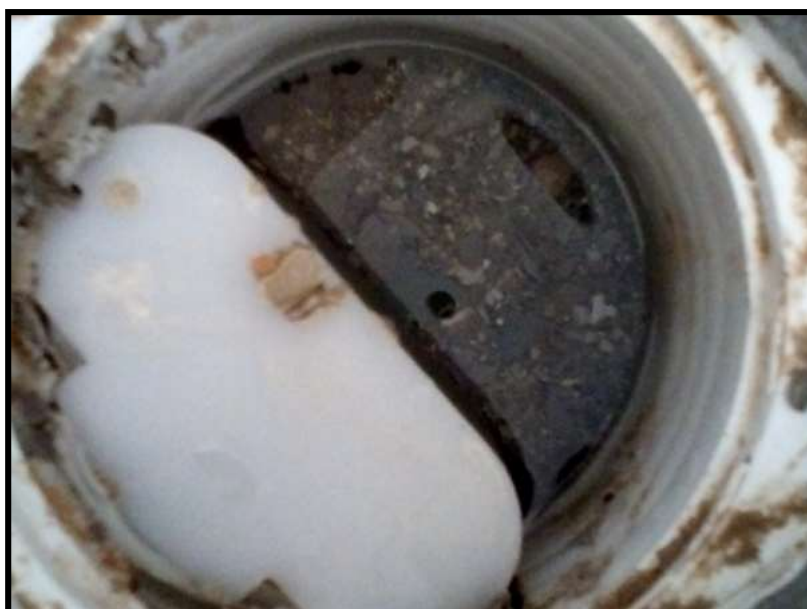
ג. תיאור ליקוני: צנרת הדלוחין בדירה לא נוקתה משאריות של פסולת בנין שהתאספו בזמן ביצוע העבודות. במצב הקיים זרימת המים תהיה לקויה ויתכנו הצפות.

מיקום: חדרי רחצה וחדר כביסה

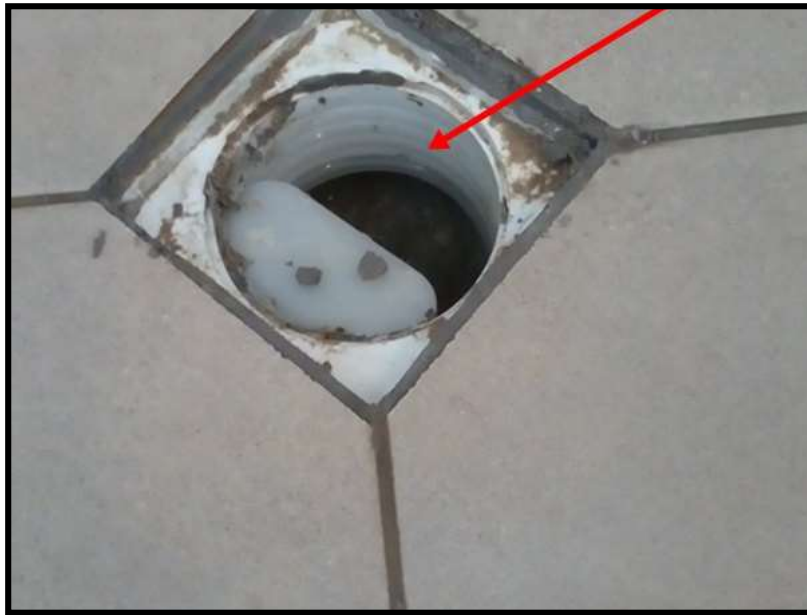
ד. תיאור ליקוץ: חיבורי נקז מקלחון בוצעו בשיטת הנקז הכפול. נקז האמור לנקז מים גם ממפלס הריצוף וגם ממצע מילוי הריצוף. לרוב נגרמת פעולה הפוכה מפלס המים עולה בנקז המקלחון כתוצאה מסתימה מקומית מעל לנקודת הנקז הכפול וגורם לחדירת מים אל מצע מילוי הריצוף. מומלץ להסיר פרט זה להשלים תושבת הגבהה אטומה.

מיקום: חדר רחצה הורים

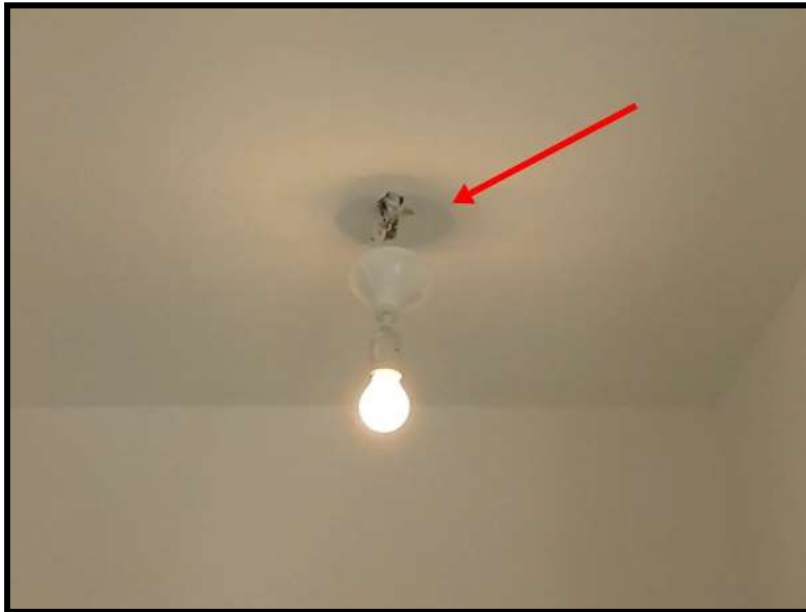
א. תיאור ליקוי: גופי התאורה אינו מקובע היטב לתקרה וזאת בניגוד לנדרש לפי תקנות החשמל.

מיקום: תקרת חדר שינה הורים

יש להשלים חיזוקים, עיגון וקיבוע ובמקרה הצורך גם בורגי עיגון.

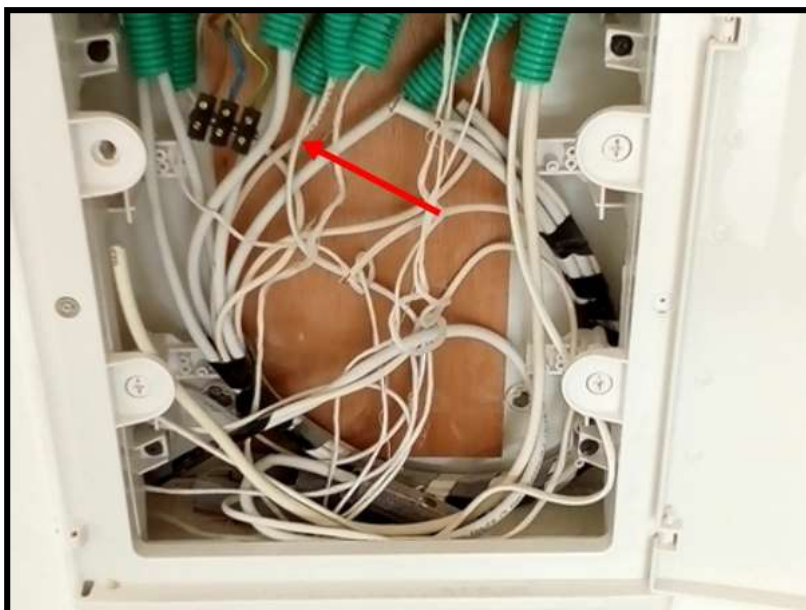
ב. תיאור ליקוי: טרם הושלם שקע חשמל בארון תקשורת דירתי. השלמת שקע חשמל כולל צינור שרשורי וחיווט

מיקום: ארון תקשורת דירתי

יש לבטל את השקע החיצוני ולהשלימו בתוך הארון.
