מבנים
בדק בית וייעוץ הנדסי

דו"ח ביקורת ליקויים - חוות דעת מהנדס מומחה

תאריך עריכה: 03.06.20

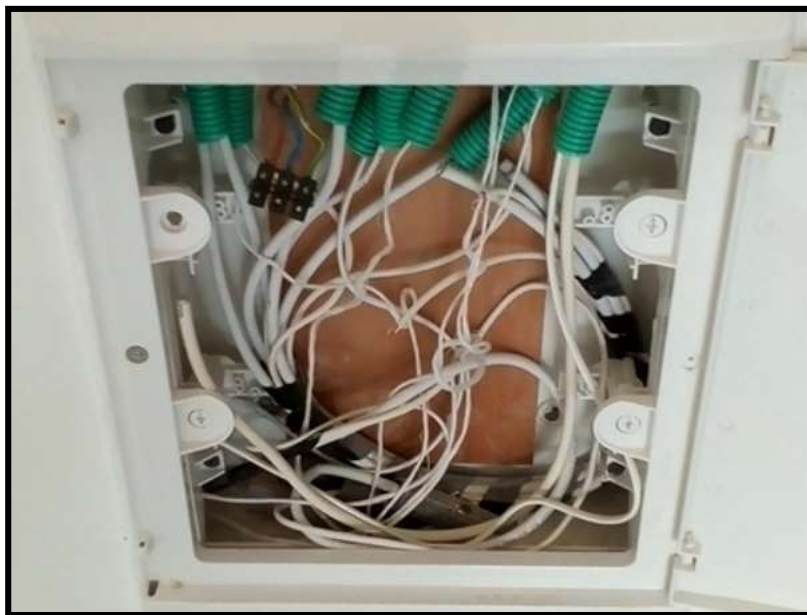
ג. תיאור ליקונו: טרם הושלמה התקנת קרונת טלפון בארון תקשורת. קרונה: הינה רכיב המותקן בתוך ארון התקשורת ומשמש כמפצל לקו הטלפון הנכנס לדירה ומתפצל לחדרים

מיקום: ארון תקשורת דירתי

יש להשלים התקנת קרונה

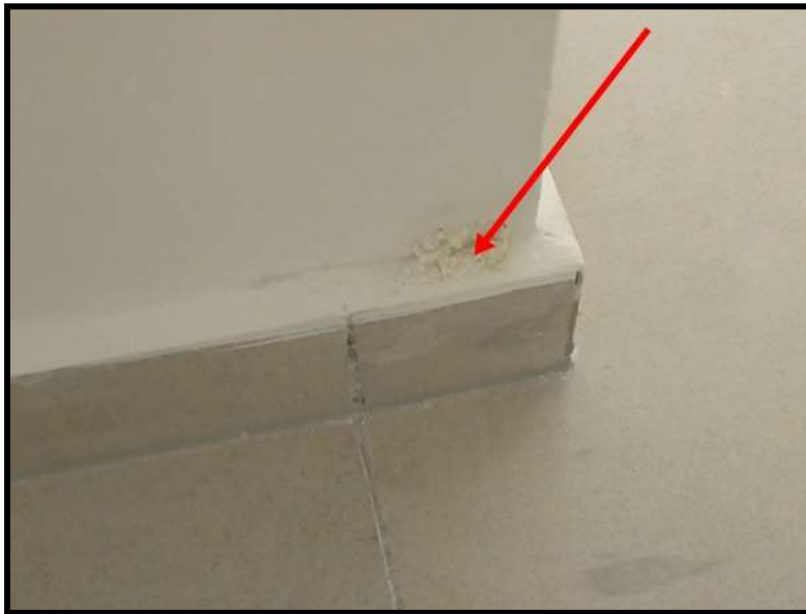
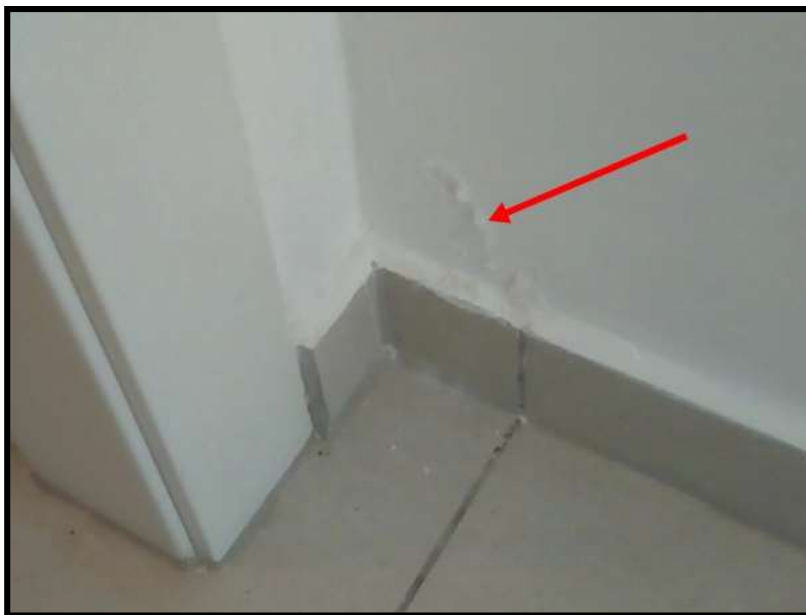
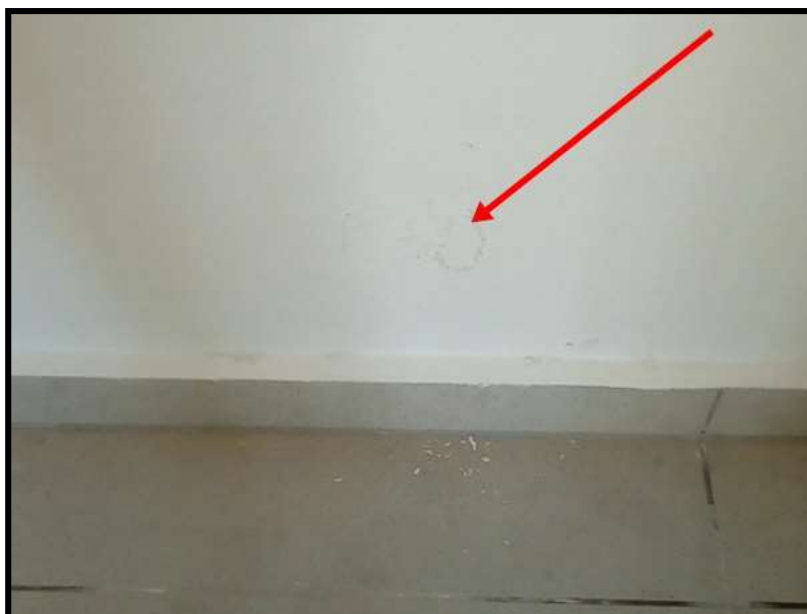
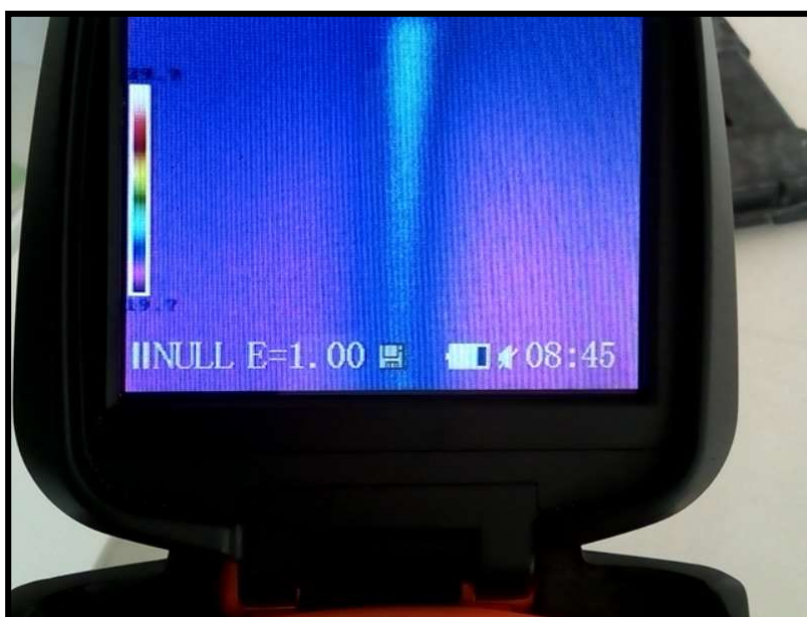
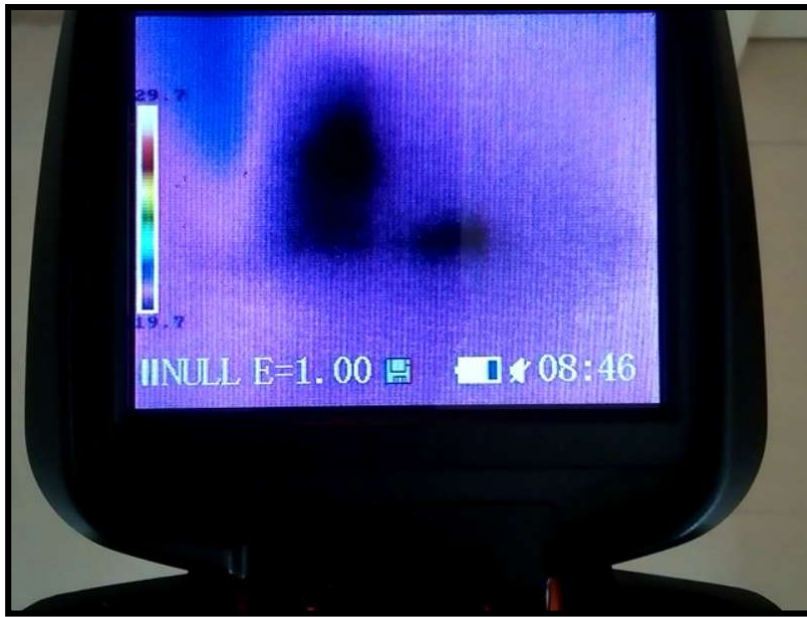
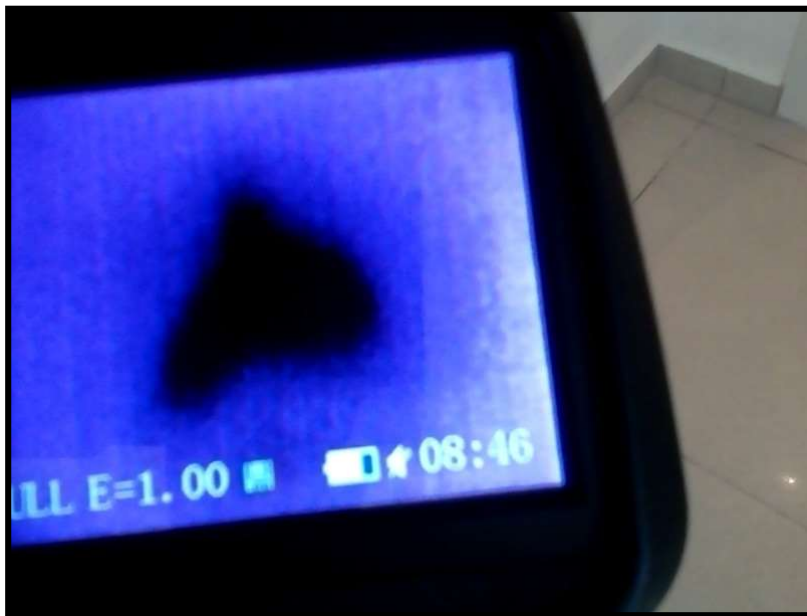
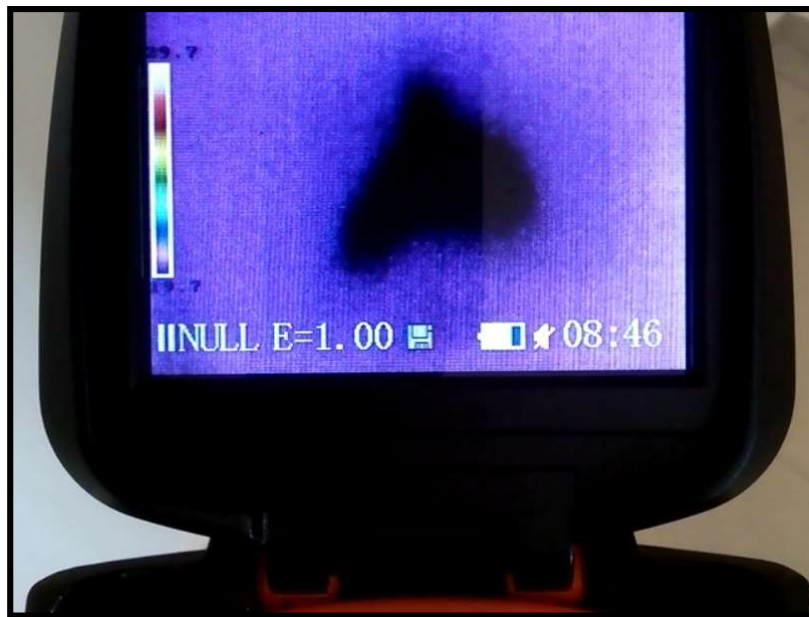
א. תיאור ליקוני: קיימים סמני רטיבות, הסימנים מלווים בהתקלפות והתנפחות של שכבת הטיח והצבע. ביום הבדיקה בוצעה מדידת לחות ובדיקה תרמית באזורים אלו ונמצא כי קיימת לחות גבוהה. ממצאים: קיים חשש לנזילה מצנרת מים הסמוכה לאזור הרטיבות.

מיקום: פרוזדור בכניסה לשירותי אורחים, פרוזדור סמוך לחדר שינה הסמוך לחדר שינה הורים סלון מימין לויטרינה, מימין לדלת חדר רחצה כללי מכיוון פרוזדור

1. יש לבצע בדיקת אטימות כוללת למערכת אספקת המים וזאת לפי הנחיות תקן 1205 חלק 6 נספח ג-1
2. יש לבצע בדיקת אטימות כוללת למערכת ניקוז המים (דלוחין ושופכין). וזאת לפי הנחיות תקן 1205 חלק 6 נספח ג-2.
3. לאחר איתור ותיקון מוקד הנזילה, יש לחשוף מספר אריחי ריצוף באזור מוקדי הרטיבות ולבצע בדיקת לחות ע"י מכון מוסמך. באם אחוז הלחות הינו מעל 3% יש לבצע פירוק ריצוף ייבוש מצע המילוי וריצוף חוזר, באם קיימת האפשרות ניתן גם לבצע ייבוש מצע מילוי הריצוף ע"י יבשנים.
4. באם מוקד הנזילה הינו מחדר הרחצה או סמוך לו יש לחשוף מספר אריחי ריצוף בחדר הרחצה ולבצע בדיקה למצע מילוי הריצוף, באם קיימת היקוות מים או לחות גבוהה מאוד יש לפרק את אריחי הריצוף ואת מצע מילוי הריצוף לחדש את שכבת האטימה לרצף מחדש.
5. לאחר הייבוש המלא והסופי של הקירות יש לבצע תיקוני שפכטל וצבע במקומות שנפגעו מן הרטיבות.

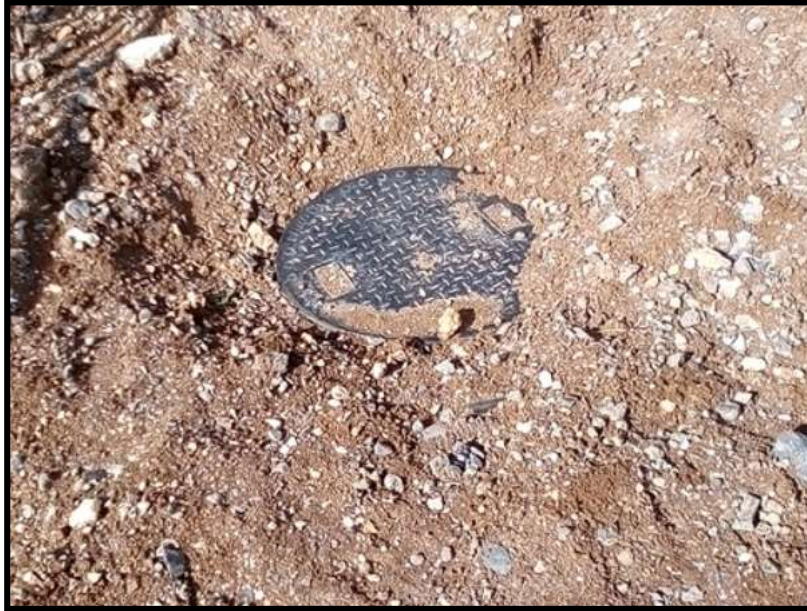
א. תיאור ליקוי: גובה תאי הבקרה לאורך שטח החצר לא הותאם לגובה מפלס הקרקע הקיים.

מיקום: בחצר הדירה

יש להגביה ולהנמיך את גובה השוחות בהתאם למפלס פני הקרקע לאחר השלמת עבודות הפיתוח

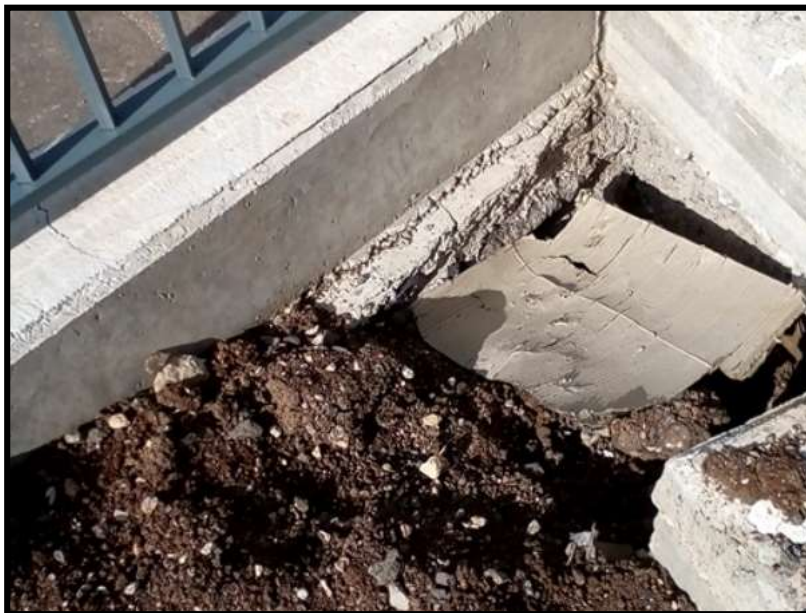
ב. תיאור ליקוי: בחצר המבנה בוצע מילוי ע"י אדמה ללא הידוק. כתוצאה מכך קיימים שקיעה במפלס פני המילוי, בורות ושקיעות מקומיות.

מיקום: חצר הדירה

יש להשלים הידוק לאדמת המילוי בחצר המבנה ע"י כלים מכאניים מותאמים.

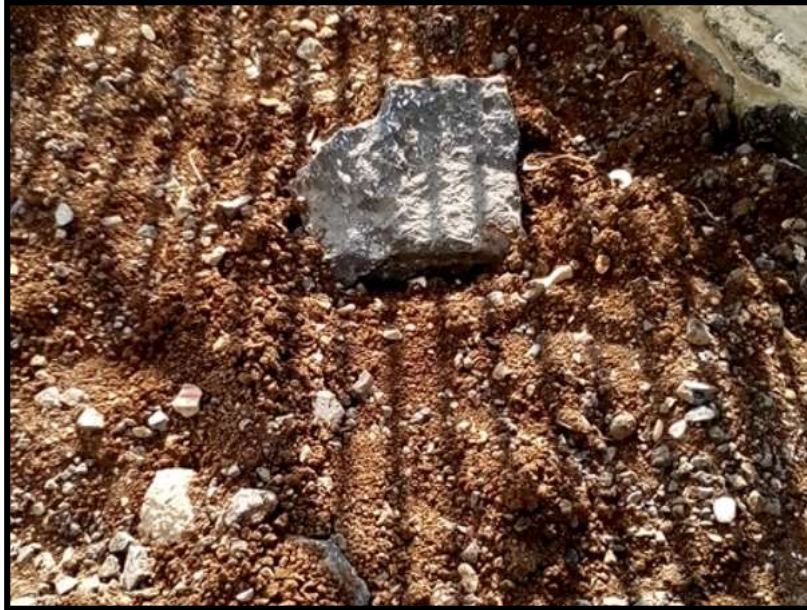
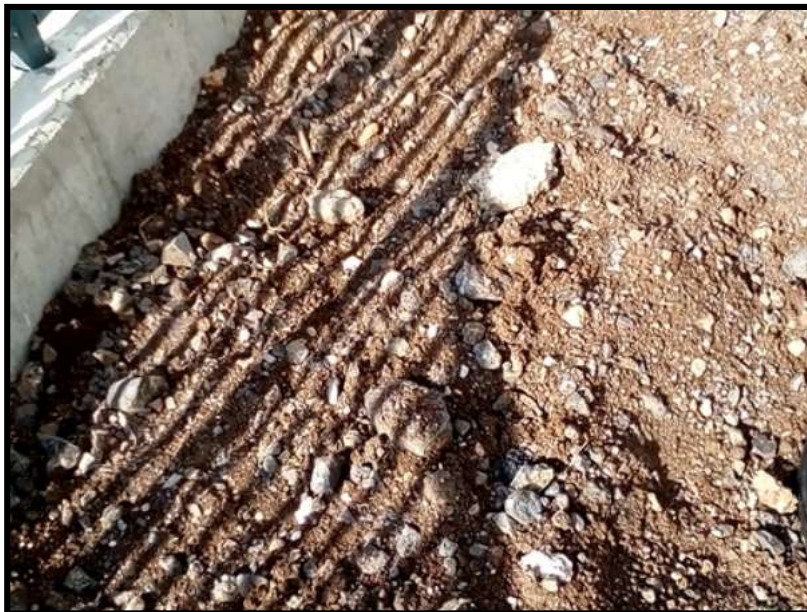
ג. תיאור ליקוי: לא סולקה פסולת הבניין משטח החצר. יש לבצע ניקוי יסודי של הקרקע עד לעומק של כ- 40 ס"מ.

מיקום: חצר הדירה

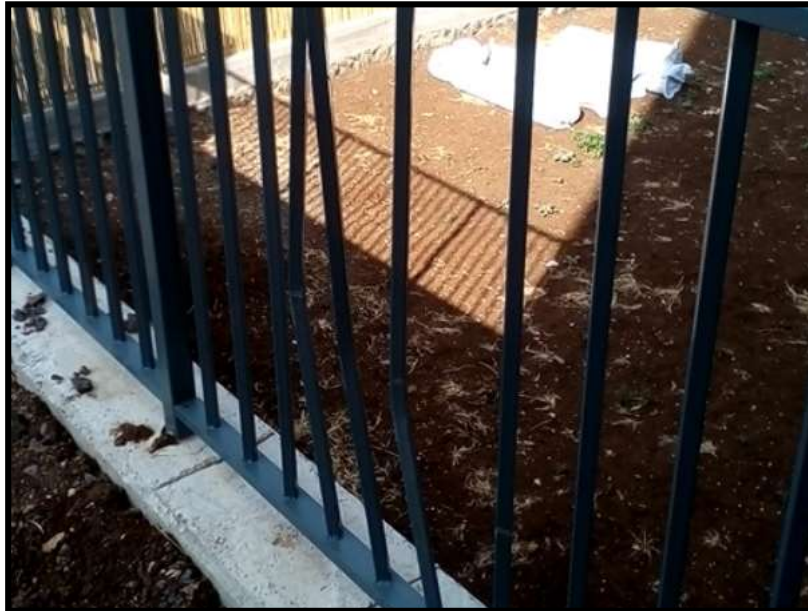
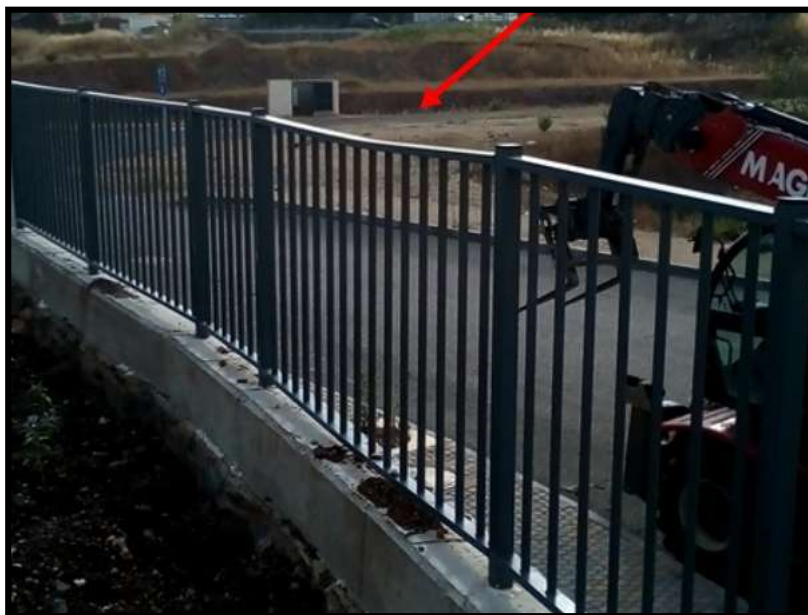
ד. תיאור ליקוי: יש להחליף חלקי גדר פגומים וליישר את חלקי הגדר המעוכים

מיקום: חלקי גדר חזית הצפון-מערבית בחצר הדירה, כמו כן קיימת

מעיכה בפרופיל גדר מול ויטרינה

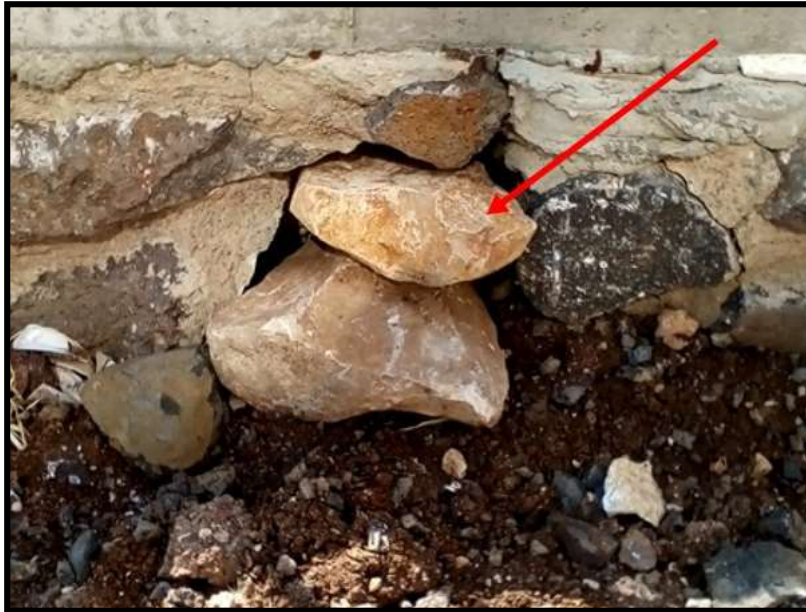
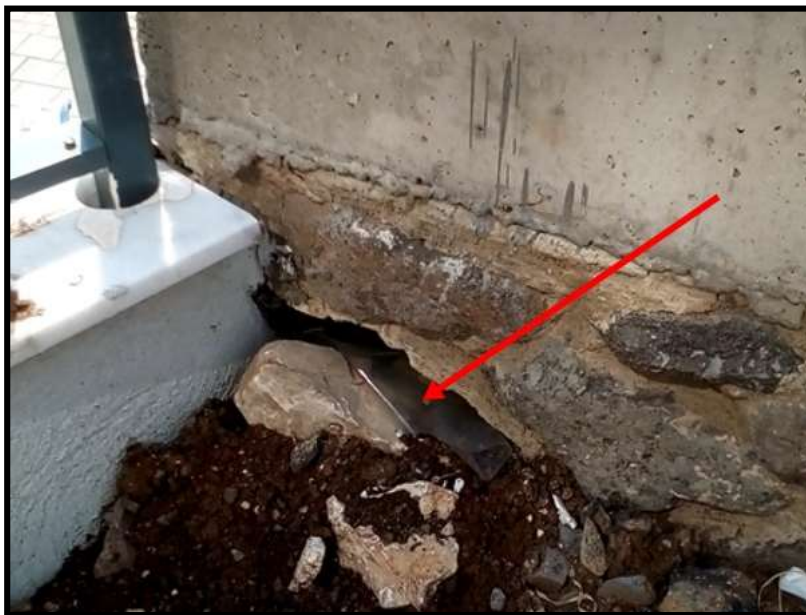
ה. תיאור ליקוין: יש להשלים מילוי טיט צמנט (מלט) בגוון תואם בין אבני החיפוי

מיקום: חומה בנויה מול ויטרינה בחצר הדירה

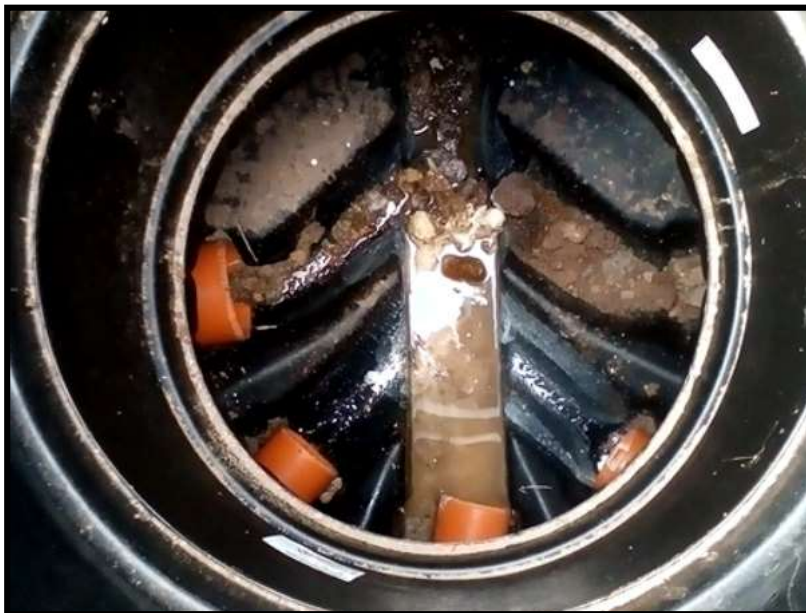
ו. תיאור ליקוי: בבדיקת השוחות בחצר הדירה נמצא כי השוחות מלאות בפסולת בניין חצץ וחול. כמו כן, נראה שיפויי הניקוז לא נכונים, מים לא מתנקזים מהשוחות (במיוחד השוחה מול חלון חדר רחצה הורים).

מיקום: שוחות ביוב מול חלון חדר רחצה הורים וממד

יש לבצע ניקיון כולל לשוחות ולאחר מכן לבצע בדיקה מקיפה לשיפועי הניקוז.

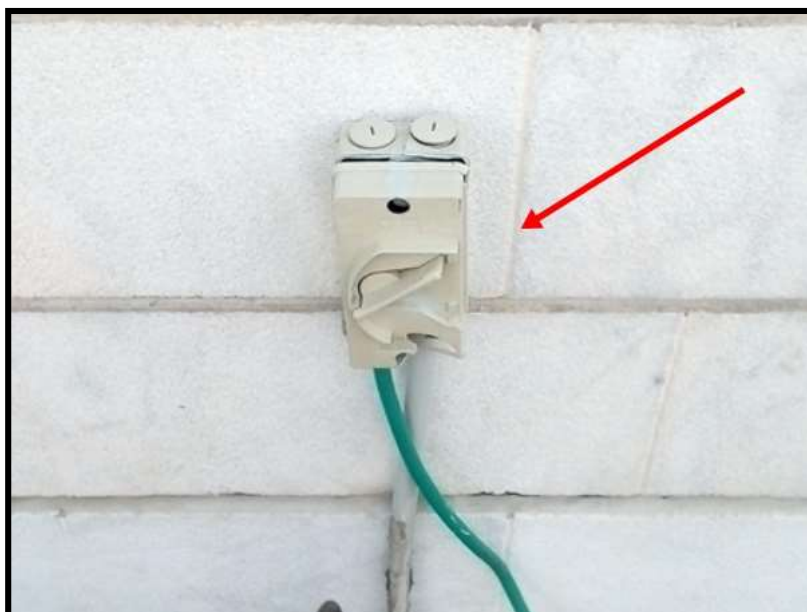
ב. תיאור ליקוי: יש להחליף מפסק פק"ט שבור בחצר הדירה

מיקום: מפסק פקט בחצר הדירה

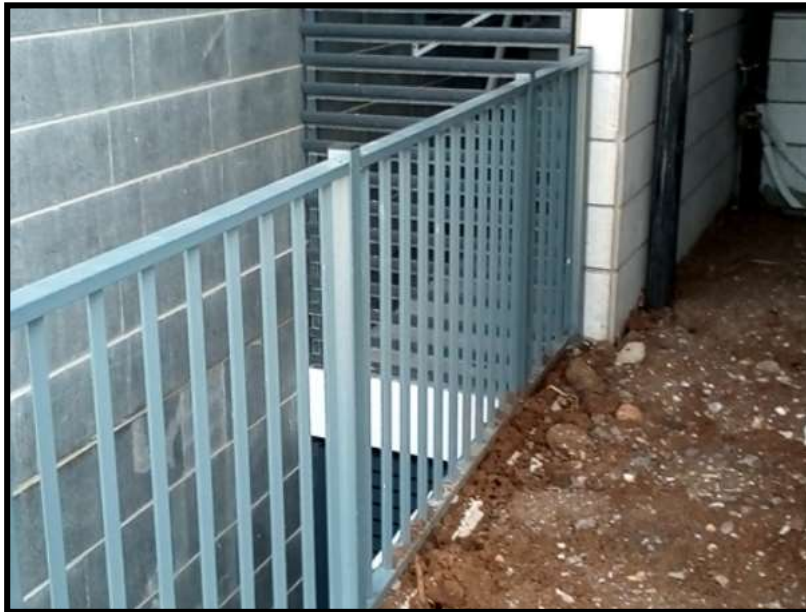
א. תיאור ליקוי: המעקה אינו מחוזק היטב בחלקו התחתון המחובר לחומת הבטון.

מיקום: גדר לאורך חזית צפון מערבית בחצר הדירה

יש להשלים קיבועים וחיזוקים לפי הצורך

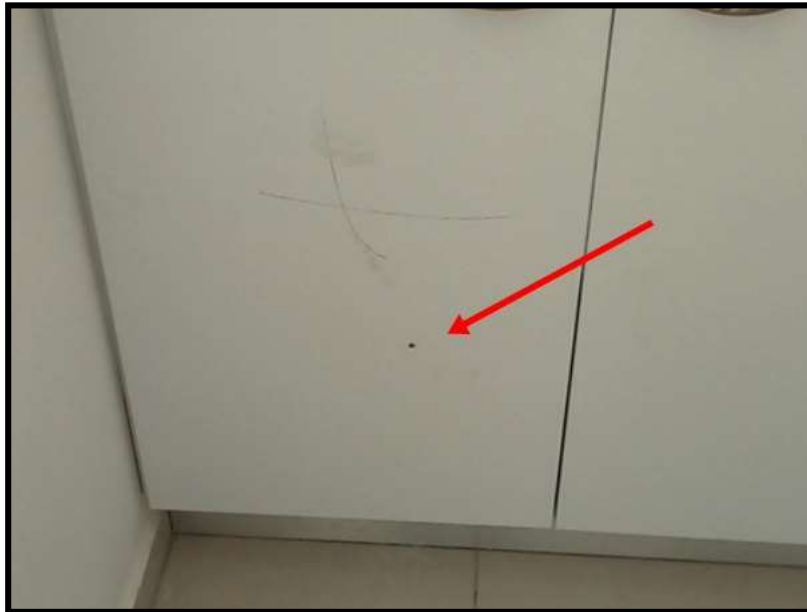
א. תיאור ליקוי: גימור הארונות אינו תקין. ישנן פגיעות.

מיקום: דלת ארון מטבח במקום כיריים

יש להחליף חלקים פגומים בארונות.

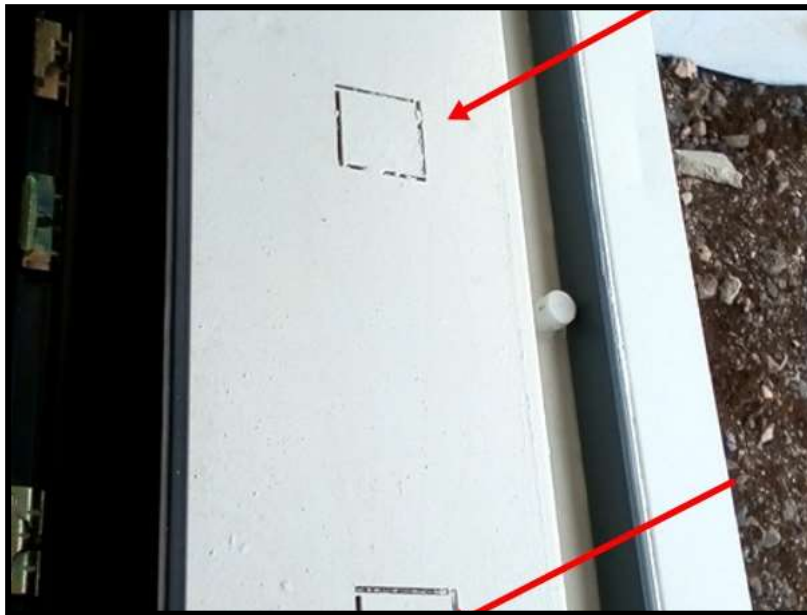
א. תיאור ליקוי: שכבת הצבע במלבן ואגף חלון הביטחון ופלנגים בחדר הממ"ד בוצע בצורה לקויה. יש לחדש ולשפר עבודות גימור הצבע במלבן ואגף חלון הביטחון בחדר בממד. כולל איטום חורי המילוי בתחתית מלבן החלון ע"י חומר שפכטל מותאם לברזל

מיקום: מסגרת חלון ממד

יש לשייף את הצבע הקיים ולצבוע מחדש.

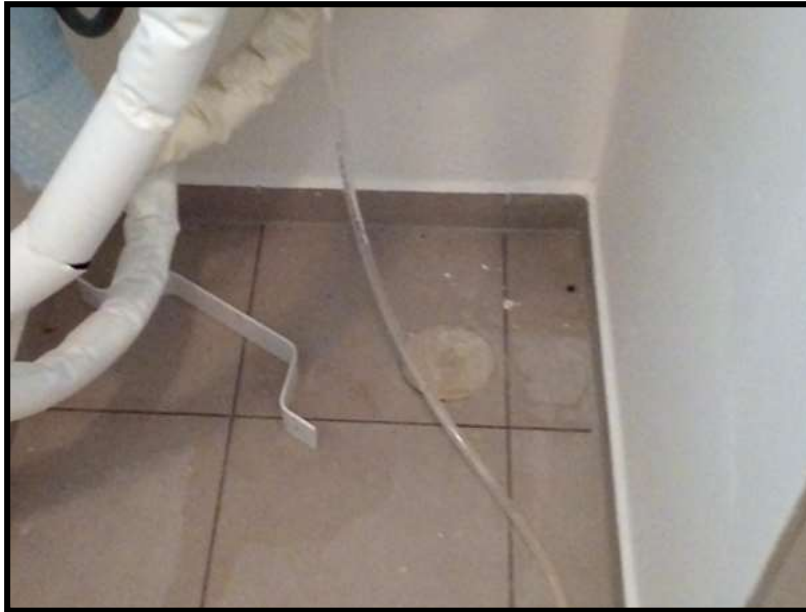
א. תיאור ליקוי: טרם הושלמה התקנת צנרת ניקוז מים לפורק הלחץ בדוד המים. דוד המים מותקן בתוך חלל הדירה. כאשר המים החמים יוצרים לחץ גבוה בתוך בדוד, הדוד פורק את המים דרך פורק הלחץ. מכיוון שצינור פורק הלחץ אינו מחובר לשום צנרת המים נשפכים על רצפת החדר

מיקום: צנרת קשיחה לניקוז דוד

יש להשלים התקנת צנרת ניקוז קשיחה נסתרת בתוך הקיר
עלות: 1600 ש"ח

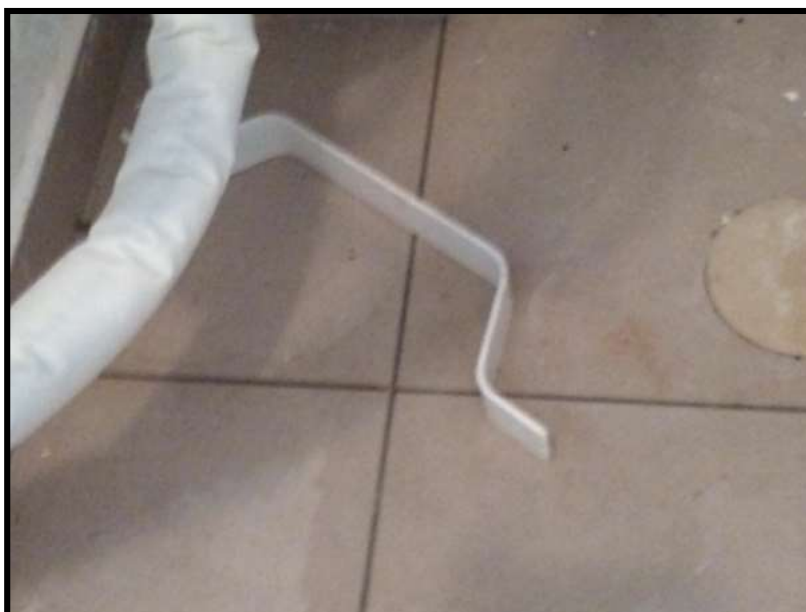
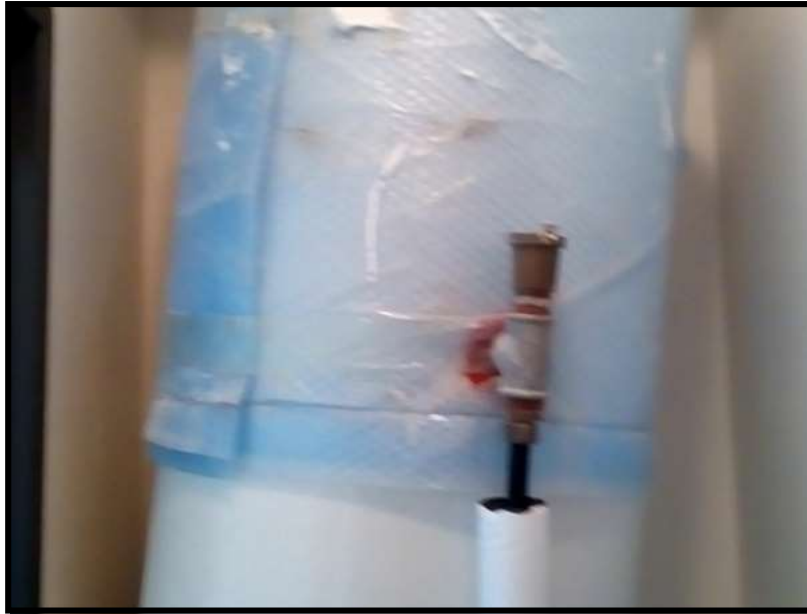
ב. תיאור ליקוי: יש להשלים התקנת תושבת עיגון אחורית תחתונה לדוד ולא הוסר ניילון

מיקום: דוד המים
