# דו"ח ביקורת ליקויים - חוות דעת מהנדס מומחה

מהנדס אזרחי: יוגב פלד

תאריך עריכה: 21.6.21 שעה 13:30

## תיאור הנכס - כללי

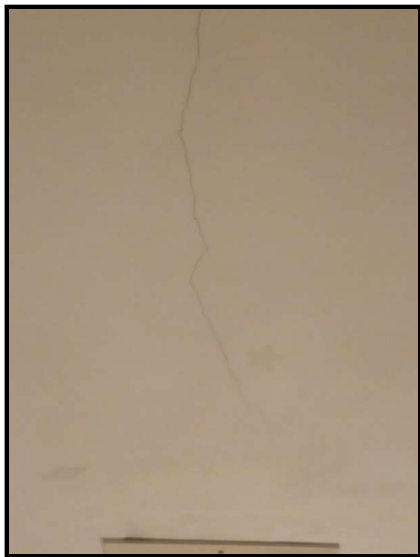
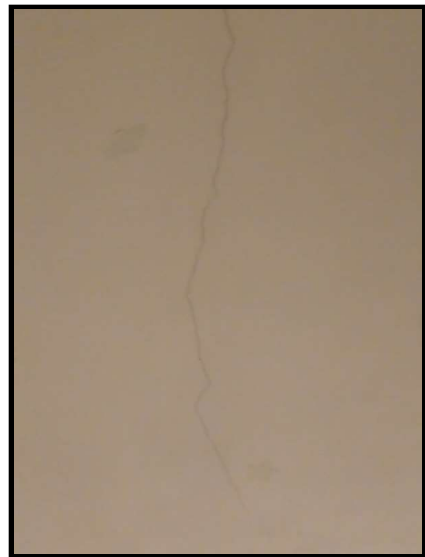
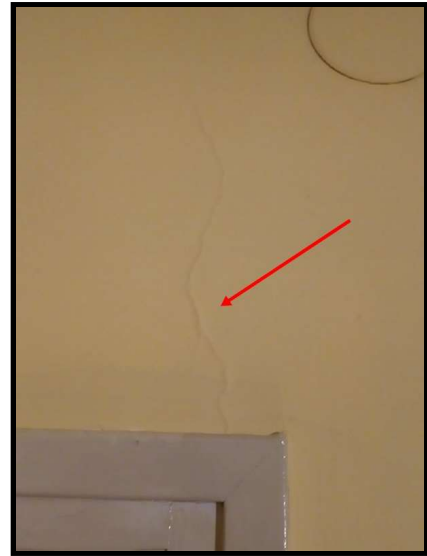
1.1.1. מיקום: לדוגמא: תקרת חדר שינה דרום מזרחי  
קומה שניה, מעל דלת חדר שינה דרום מערבי, לאורך קיר  
דרומי בחדר שינה דרום מערבי

א. תיאור ליקוי: סדקים קלים בשכבת הטיח ובמחיצות הפנים.

הליקוי אסור לפי תקן 1920 חלק 2 סעיף 3.1, ציטוט:

המראה של מערכת הטיח, גימור הטיח וגונו יתאימו למוזמן. במערכת טיח המיועדת לגימור בשכבת צבע בלבד, לא ייראו סדקים שעוביים גדול מ-0.3 מ"מ.

יש לבצע סיתות וחריצה לאורך הסדק לבצע מילוי בחומר גמיש ותיקוני שפכטל וצבע.

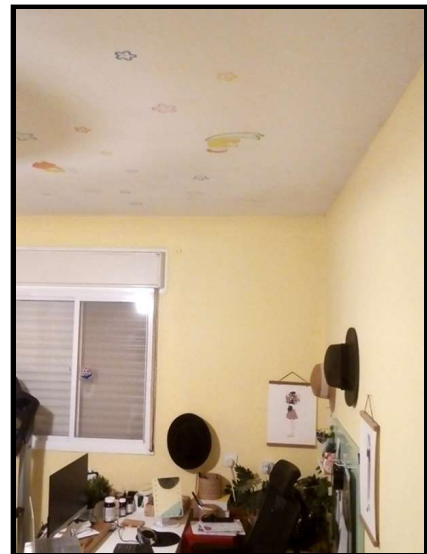
1.2.1. מיקום: כל חדרי הנכס

ב. תיאור ליקוי: בבדיקת הנכס נראה כי שכבת הצבע הקיימת בקירות ובתקרת הנכס ישנה. כמו כן, קיימים פגמים (כגון: קילופים מכות וחורים) בקירות. מומלץ לקחת בחשבון צביעה כוללת של כל הקירות והתקרה. כולל תיקוני שפכטל וצבע. תמחור סעיף זה הינו לתיקוני שפכטל וצבע מקומיים ולצבע סופרקריל ופוליסיד לבן רגיל.

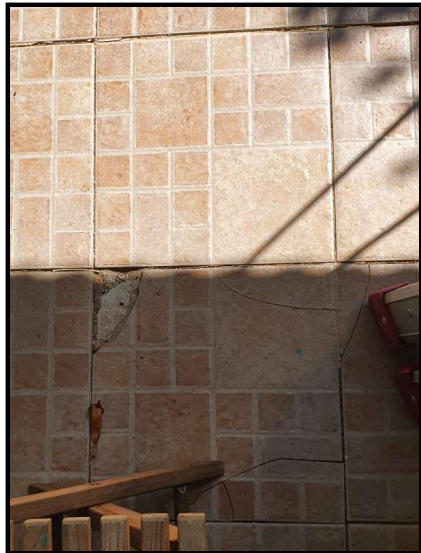
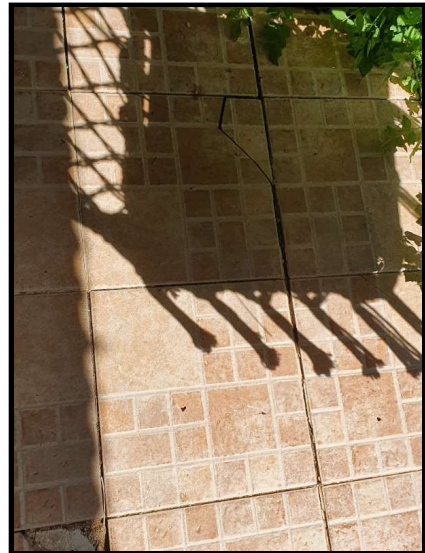
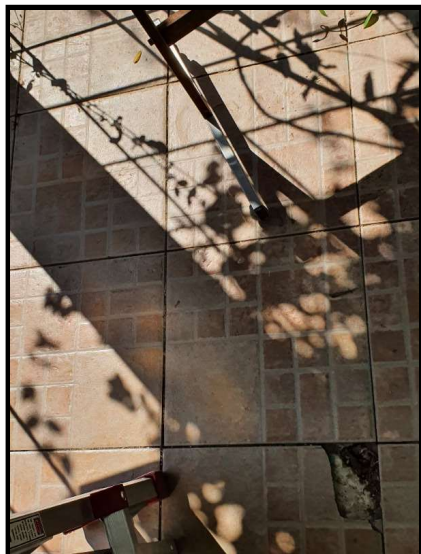
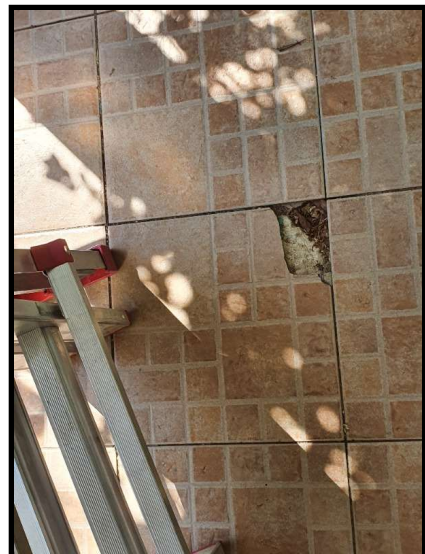
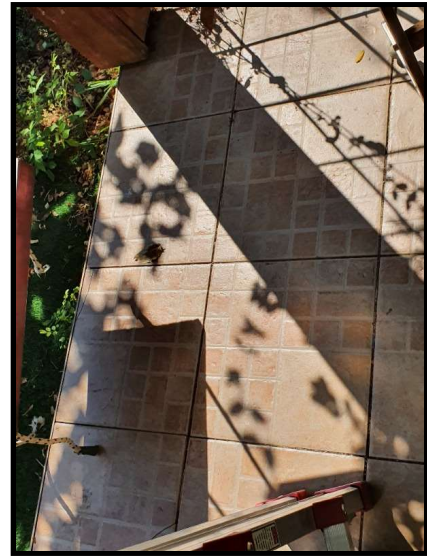
### 2.1.1. מיקום: לאורך מרפסת הסלון

א. תיאור ליקוי: קיימים פגמים באריחי הריצוף כגון: כתמים, שברים, סדקים ומקצועות שבורים לאורך משטח הריצוף

וזאת בניגוד להנחיות תקן 314 סעיף 3.2, ציטוט:

יש לבצע פירוק כולל של אריחי הריצוף הפגומים במרפסת ולהחליפם באריחים חדשים, כולל עבודות פירוק ופינוי פסולת.

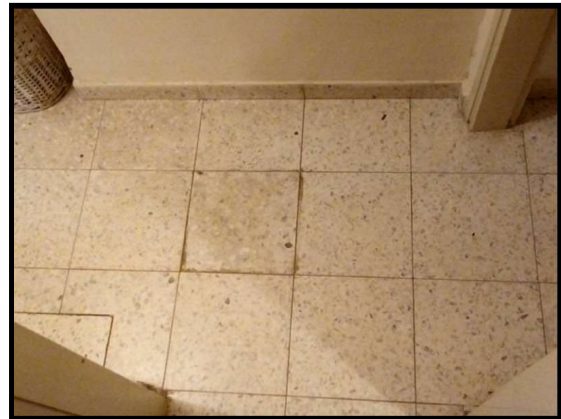
**2.2.1. מיקום:** לאורך ריצוף הנכס בקומה שניה במיוחד

ב. **תיאור ליקוי:** קיימים חללים ותזוזה מתחת לרצפות. בבדיקת הקשה ע"ג האריחים באמצעות כלי קשיח, אותרו חללים הנובעים מחוסר מילוי הומוגני של כלל שטח גב האריח. בנוסף, קיימת שקיעה מקומית ותזוזה של האריחים באזורים הנ"ל. חללים אלו גורמים לדבקות לקויה למצע המלט מתחת לאריחי הטרצו והתנתקותם. בזמן ביקורי במקום לא ניתן היה לבצע בדיקה של חוזק הדבקות במתיחה ובדיקת שליפה וזאת בכדי שלא לגרום נזק נוסף לריצוף. בדיקת חוזק ההדבקות נדרש עפ"י תקן ישראלי 1555 חלק 3 סעיף 5.2.1

1. באם קיימת כמות מספקת של אריחי ריצוף רזרביים ניתן לבצע החלפה מקומית. (קיימת סבירות נמוכה מאוד). ( 4,600 ש"ח)
  2. הדבקות אריחים חדשים ע"ג הריצוף הקיים לאורך שטח הקומה. יש לקחת בחשבון פירוק וקיצור של דלתות. (25,000 ש"ח)
  3. השלמת פרקט בחדרים בהם קיים הליקוי. יש לקחת בחשבון פירוק וקיצור של דלתות. (5,500 ש"ח)
- עלות: 25000 ש"ח**

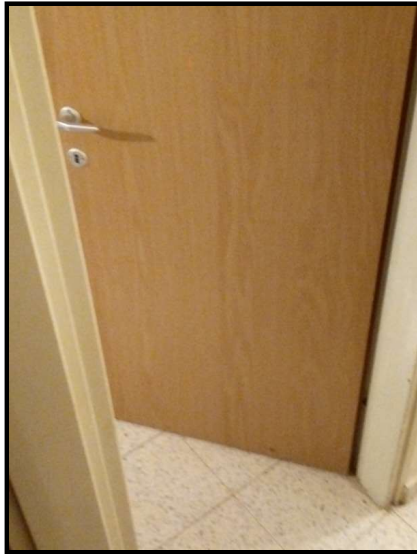
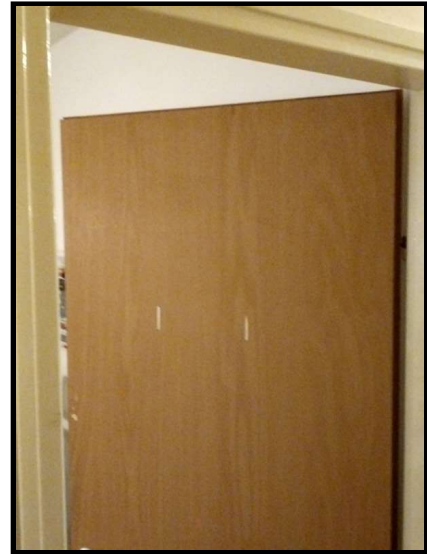
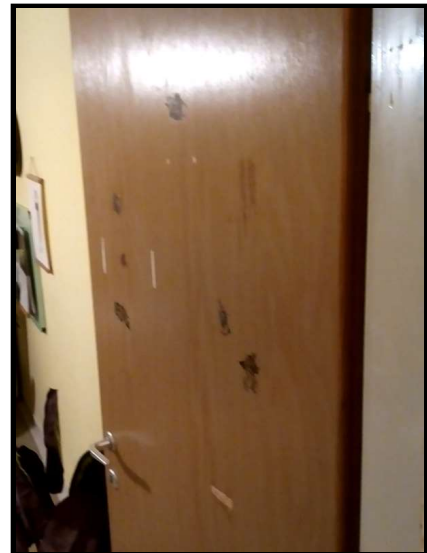
**3.1.1. מיקום: כל הדלתות בנכס**

א. **תיאור ליקוי:** מכלולי דלתות (כנפי הדלתות ומשקופים) בנכס ישנים ובלויים. בבדיקת הנכס נמצא כי מכלולי דלתות העץ לא הוחלפו שנים רבות/מאז בניית הנכס. המכלולים ישנים, בלויים וכמו כן קיימים פגמים רבים כגון סדיקה התפוררות והתקלפות צפויי הדלתות. בנוסף, קיימים סימני רטיבות המלווים בהתנפחות, התפוררות וסימני עובש.

יש לקחת בחשבון פירוק והחלפה כוללת של כל מכלולי דלתות הדירה. (1700 x ש"ח)  
**עלות: 11200 ש"ח**

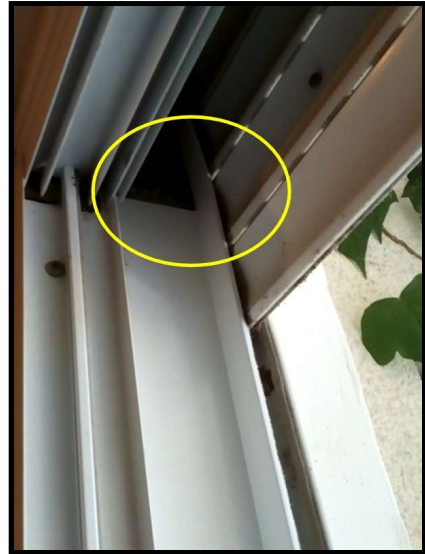
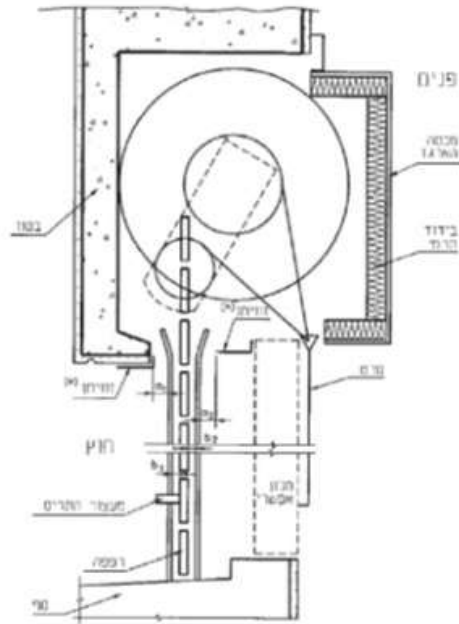
**4.1.1. מיקום: חלונות קומה שניה**

א. תיאור ליקוי: בחלק הפנימי התחתון של ארגז תריס הגלילה קיים מרווח בין מסילת התריס לבין ארגז התריס (מרווח זה מסומן בשרטוט כ-a1, a2). המרווח הקיים הינו 20-40 מ"מ לעומת 15 מ"מ מקסימאליים המותרים. המרווח הקיים גורם לחדירת רוחות אל החלל הפנימי של ארגז התריס ומשם אל הדירה.

מבנה יחידת הארגז יהיה כזה, שהמרווח  $a_1$  (ציורים 2א, 2ב) לא יהיה גדול מ-10 מ"מ, והמרווח  $a_2$

(ציור 2א) לא יהיה גדול מ-15 מ"מ.

יש להוסיף זוויתני אלומיניום להקטנת המרווח.

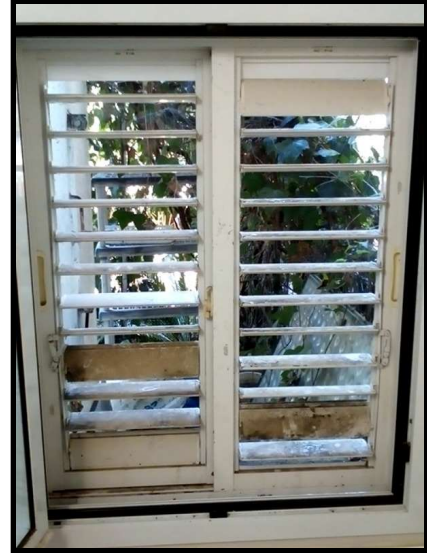
## 4.2.1. מיקום: תריס חלון ממד

ב. תיאור ליקוי: קיימים פגמים ב"שלות" (ה"שלות" מחברות בין התריסים למסגרת האלומיניום) כגון: התפוררות כתוצאה מחשיפה ממושכת לשמש, שברים, מכות והתנתקות.

יש לפרק את השלות ולהחליפן בשלות חדשות.

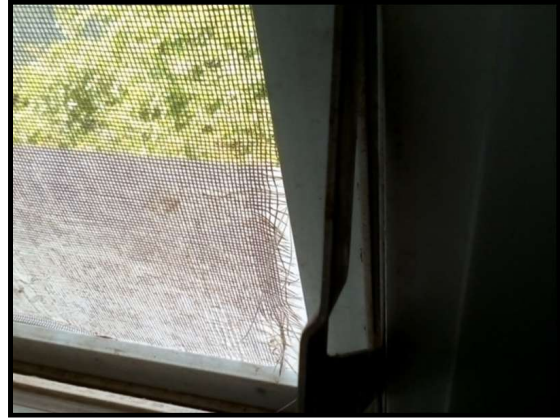
ג. תיאור ליקוני: קיימים פגמים (כגון: קרעים וחורים) ברכיבי רשתות הזבובים.4.3.1. **מיקום**: לדוגמא: חדרי שינה קומה שניה, חדר

יש לפרק את הרשתות ולהחליפם.

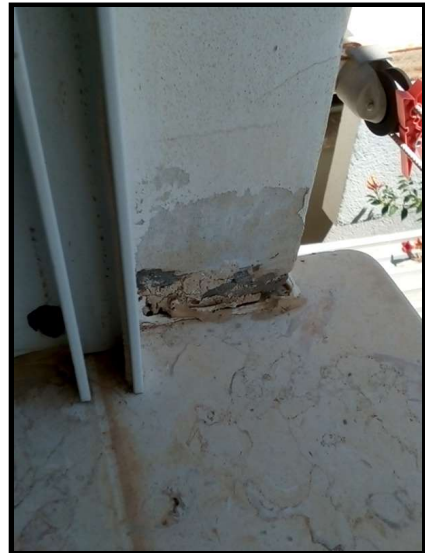
**עלות**: 650 ש"חד. תיאור ליקוני: האיטום הסיליקוני סביב פרופילי החלונות ישן, בלוי ומתקלף בחלקו. במצב הקיים תתכן חדירת מים ורוחות דרך המישקים הפתוחים.4.4.1. **מיקום**: כל חלונות הנכס

יש צורך לבצע תיקוני אטימה ע"י מריחת חומרים על בסיס סיליקון (חומרי איטום אלסטומריים חד רכיבים לשימוש בבניינים), להשלים ולחדש את האטימה. במקומות בהם נמצא כי האיטום מתקלף יש להסירו לחלוטין ולבצע מחדש

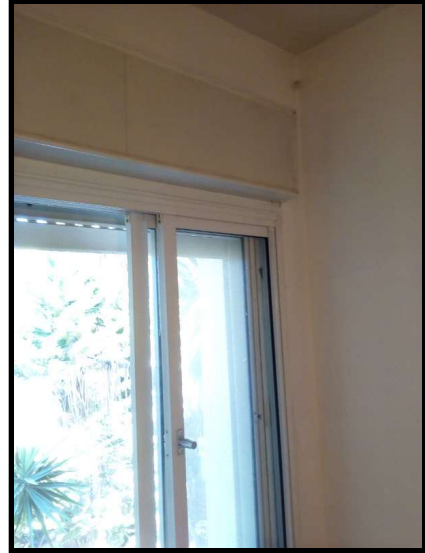
**4.5.1. מיקום: כל חלונות הנכס**

ה. תיאור ליקוני: פרופילי חלונות האלומיניום וסוג הזיגוג הקיים בחלונות הבית ישנים מאוד. עובי הפרופילים והזיגוג נמוך ומקנה הגנה תרמית ו/או אקוסטית נמוכה מאוד. יש לקחת זאת בחשבון לפני רכישת הנכס

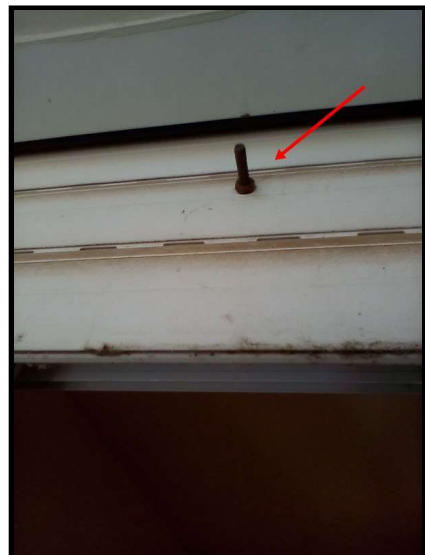
**4.6.1. מיקום: תריסי הגלילה**

ו. תיאור ליקוני: יש להשלים מעצורים חסרים לתריסי גלילה, לדוגמה: חלון תריס גלילה דרום אזרחי קומה שניה.

. יש להחליף מעצורים חלודים ובלויים.

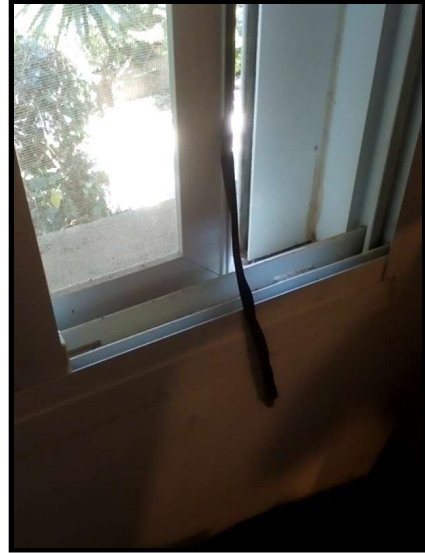
ז. תיאור ליקוני: יש להשלים עיגון וקיבוע גומיית אטימה חלון כנף רשת חדר שינה דרום מזרחי**4.7.1. מיקום: חלון כנף רשת חדר שינה דרום מזרחי**

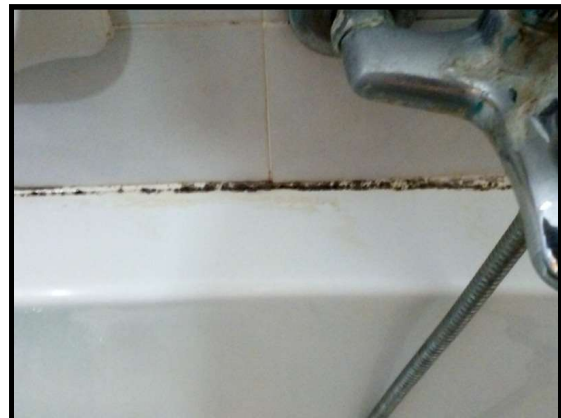
**5.1.1. מיקום: חדר רחצה כללי**

א. תיאור ליקוני: מילוי חומר האטימה שבוצע בין חיבור אמבט לבין הקרמיקה בוצע ע"י חומר אטימה אשר אינו מותאם לאזורים החשופים לרטיבות. כתוצאה מכך קיימים סימני עובש ופטירות ע"ג חומר האטום.

הליקוי אסור עפ"י 3.1.3 בהל"ת 2012, ציטוט:

קבועת שרברבות תותקן בצורה המאפשרת גישה נוחה לניקוייה. במקרים בהם הקבועה נוגעת בקיר או ברצפה, יהיו שטחי המגע אטימי מים.

יש להסיר בהירות את המילוי הקיים ולבצע אטימה בסיליקון דוחה עובש מותאם לחדרי רחצה בקו החיבור בין האמבט לקיר.

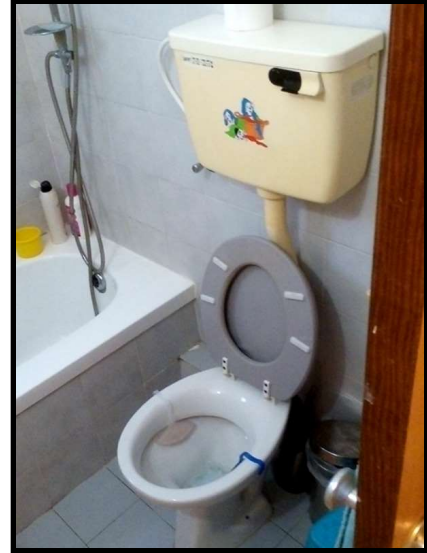
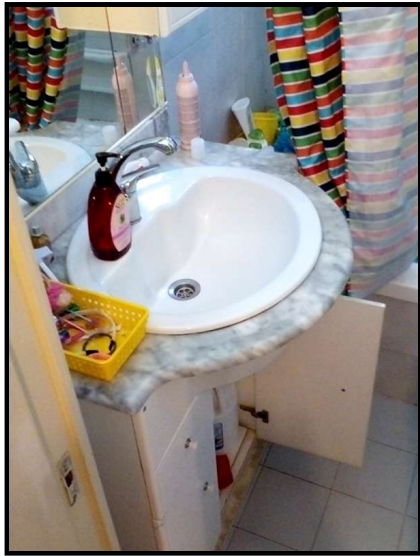
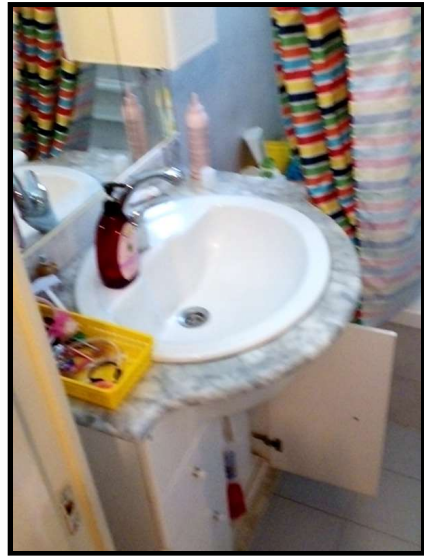
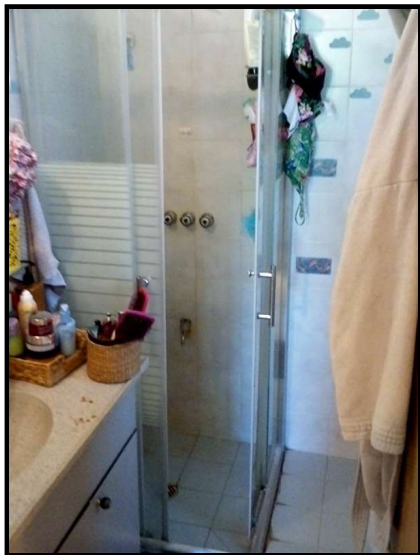
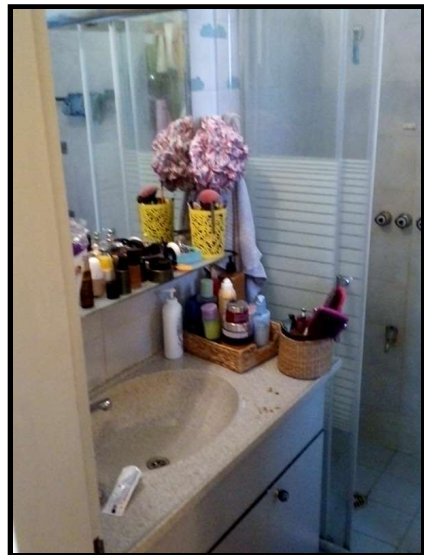
**5.2.1. מיקום: חדרי רחצה**

ב. תיאור ליקוץ: בחדרי הרחצה קיימים כלים סניטריים (אסלות, כיורים, ברזים וכו..) ישנים ובלויים. מומלץ להחליפם. מומלץ לקחת בחשבון פירוק והחלפת הרכיבים הסניטריים. תמחור סעיף זה הינו חלק מליקוי החלפת צנרת בפרק אינסטלציה.

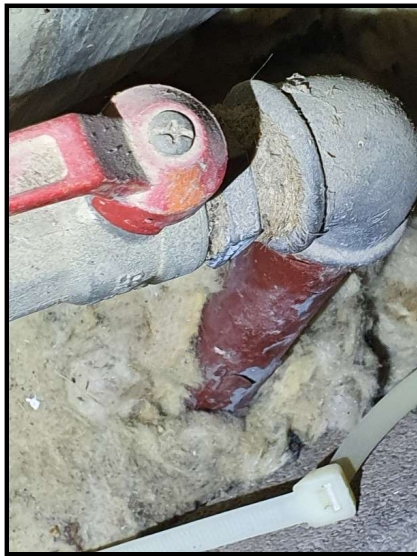
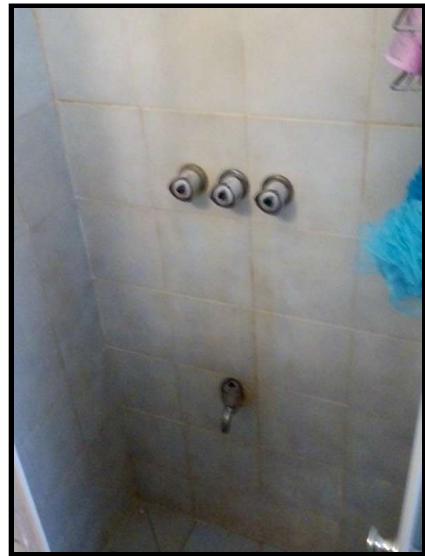
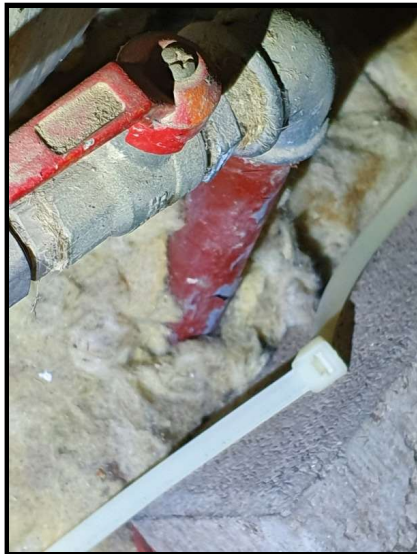
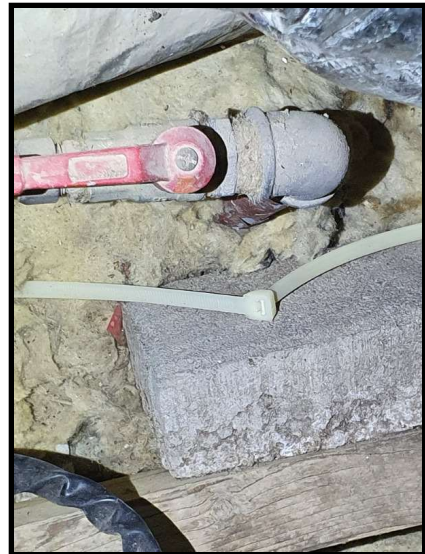
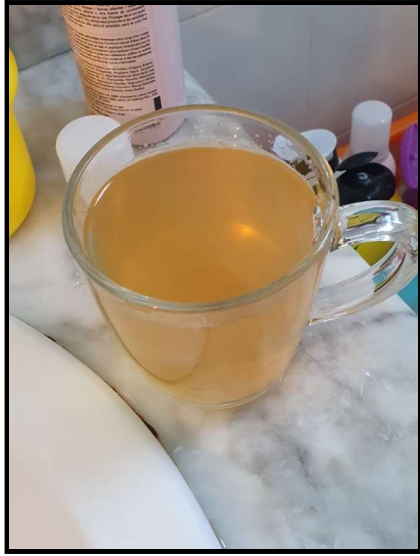
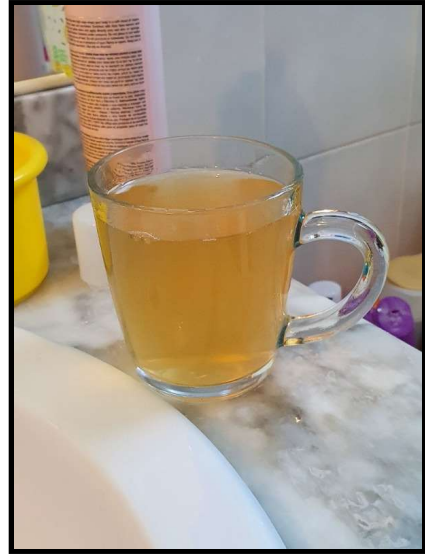
**6.1.1. מיקום: צנרת אספקת המים**

א. **תיאור ליקוי:** (דירה יד שניה) צנרת אספקת המים שהינה בת 30 שנים, בוצעה מצינורות ברזל. קיים חשש לקורוזיה בצינורות אספקת מים. יש לציין כי כיוון שהצנרת מוסתרת ואינה ניתנת לחשיפה ייתכנו חלקים נוספים המכילים קורוזיה. ביום הבדיקה אותרו סימני קורוזיה קשים בצנרת אספקת המים החמים אך לא ניתן לדעת בוודאות באם הדבר נובע כתוצאה מקורוזיה במערכת הסולרית ודוד המים או גם מצנרת אספקת המים. יש לקחת בחשבון כי צנרת זו כבר ישנה. למרות זאת בבדיקה של צנרות המים החשופות בגג הבית נראה כי הצנרת במצב טוב (ללא כל סיני בליה או קורוזיה). אך יש לציין כי הדבר נבדק אך ורק באופן מקומי

סימני קורוזיה במים

בשלב זה אין צורך לבצע החלפה של הצנרת אך יש לקחת בחשבון כי יהיה צורך לבצע החלפה כוללת של חלקי האינסטלציה החלודים בעתיד הקרוב.

הערה: לצורך ביצוע החלפת הצנרת ייתכן כי יידרש פירוק חלקי של הריצוף וחיפוי בבית. באם לא קיימים אריחי רזרביים, ייתכנו הבדלי גוון מהותיים בין אריחים הישנים לחדשים. במצב זה יש לקחת בחשבון החלפה כוללת של אריחים בבית. תמחור סעיף זה הינו:

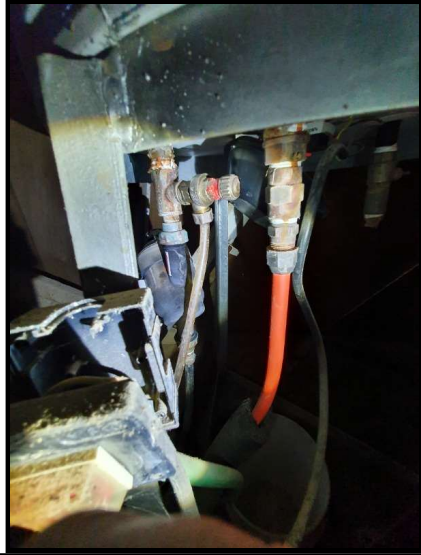
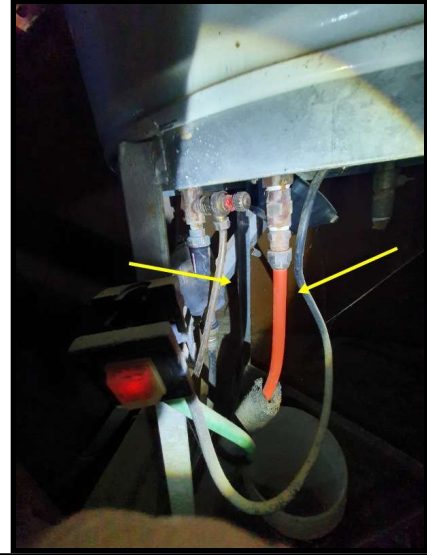
## 6.2.1. מינקום: צנרת מים בנכס

ב. תיאור ליקוי: קטרי צנרת אספקת המים במספר מקומות בדירה אינם תקינים. קוטר הצנרת מתחת למינימום הנקוב בהוראות מתקני תברואה. א. קוטר צינור אספקת חמים ראשי לדירה הינו 16 במקום 25 למספר נקודות 8. ב. קוטר צינור הזנת מים לדוד 16 במקום 20. תמחור ותיקון סעיף זה הינו חלק מסעיף לעיל.

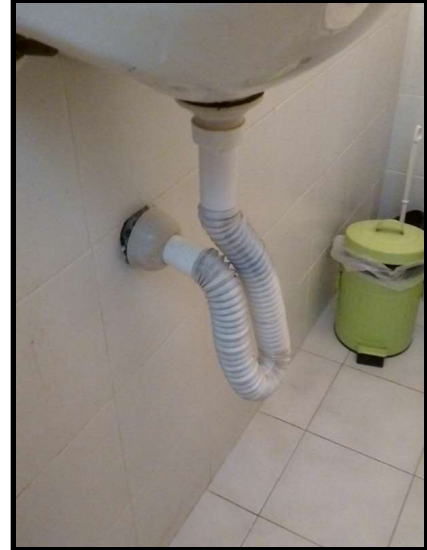
**6.4.1. מיקום: ניקוז כיור שירותי אורחים**

ד. **תיאור ליקוי:** ניקוז הכיור בוצע ע"י צינור שרשורי וללא סיפון תקני. במצב הקיים לא תהיה הפרדה בין לכלוך לבין מי הניקוז. קיים מעבר של לכלוך אל צינורות האינסטלציה מתחת לריצוף הדבר יכול לגרום לסתימות של קווים אלו. בנוסף, קיים חשש למעבר ריחות ביוב מצנרת הדלוחין לחלל החדר.

יש להשלים סיפון תקני.

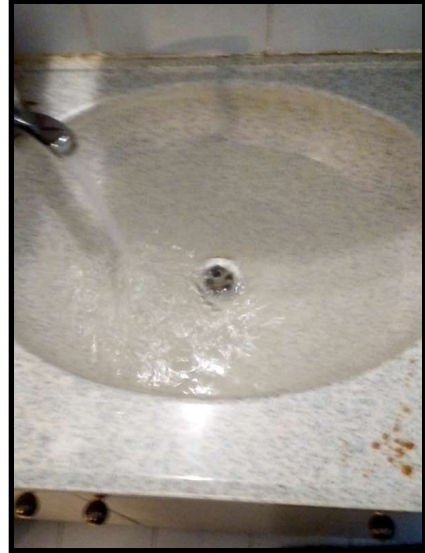
**6.6.1. מיקום:** צנרת הניקוז בחדרי רחצה ומטבח.

ו. **תיאור ליקוי:** זרימת המים במערכת הניקוז (דלוחין ושופכין), אינה טובה. קיים חשש לסתימות במערכת. לאחר הניקוי יש לבצע בדיקה חוזרת בכדי לוודא שאין מדובר בפגם באופן הרכבתה והנחתה.

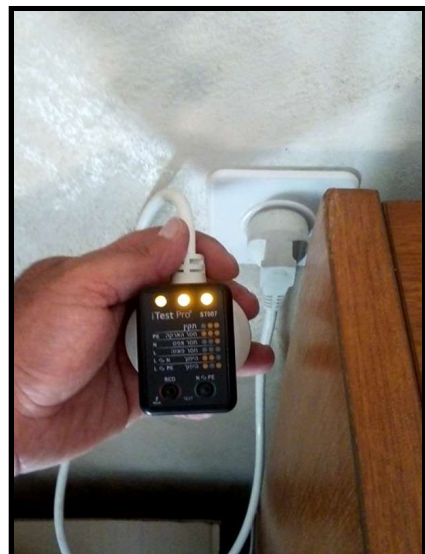
**7.1.1. מיקום:** שקע חשמל בסלון סמוך למיקום פסנתר

א. **תיאור ליקוי:** בבדיקת תקינות מערכת החשמל נתגלה כי לא הושלמו חיבורי הארקות לשקעי החשמל. הארקה היא אמצעי הבטיחות החשוב ביותר ברשת החשמל הביתית ותפקידו לגרום לניתוק אספקת הזרם במקרה של קצר או התחשמלות. שקעי חשמל ללא ארקה הינם סכנה בטיחותית חמורה ביותר שיש לטפלה בדחיפות. ליקוי זה יכול להיגרם ממספר רב של סיבות.

יש לבצע בדיקה כוללת למערכת החשמל ע"י חשמלאי מוסמך. עלות תיקון הליקויים יתבררו רק לאחר קבלת תוצאות הבדיקה.

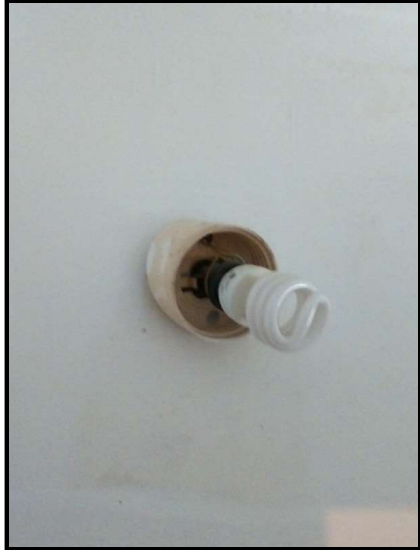
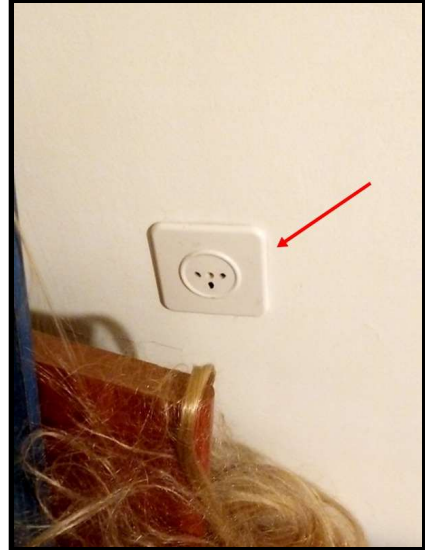
7.2.1. **מיקום:** גופי תאורה, שקעי ומפסקי החשמל בכל

ב. **תיאור ליקוי:** אביזרי החשמל הקיימים בנכס ישנים מאוד ובלויים. מומלץ לקחת בחשבון החלפה כוללת של כל אביזרי החשמל בנכס באופן כולל

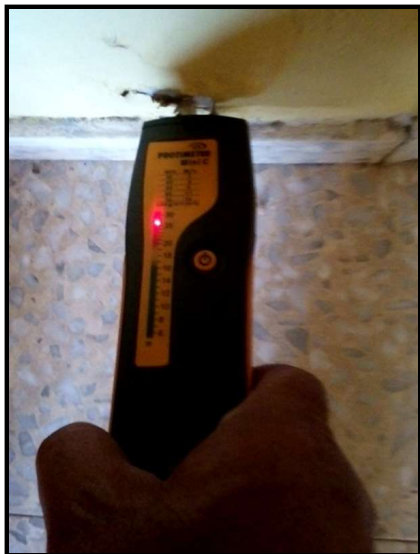
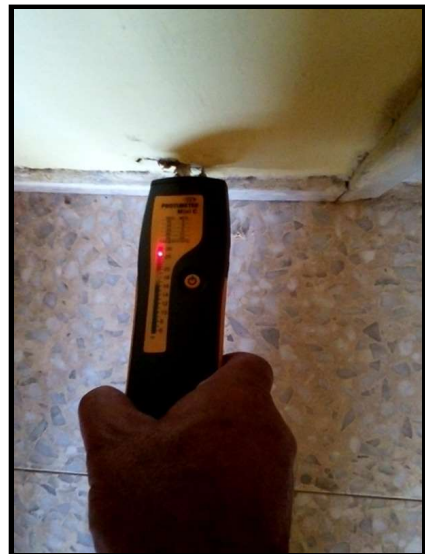
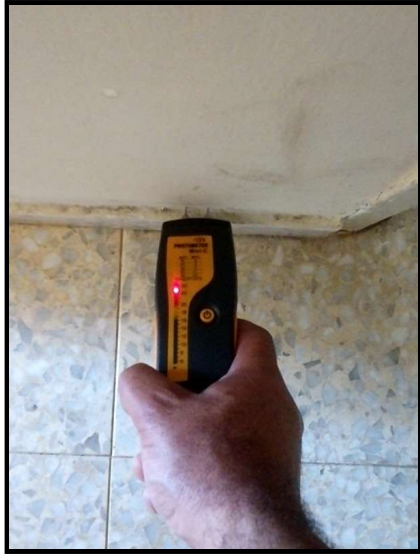
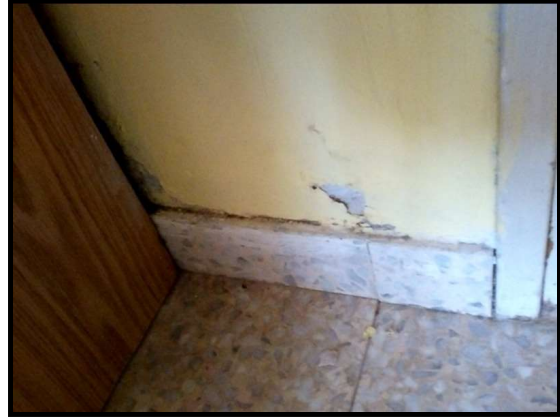
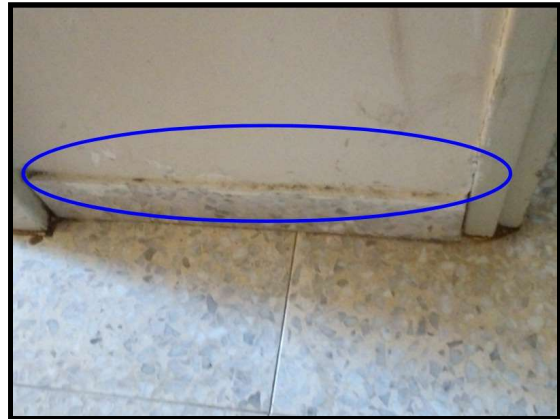
8.1.1. **מיקום:** חדר רחצה כללי

א. **תיאור ליקוי:** קיימים סמני רטיבות בפרוזדור ובקיר חדר שינה סמוך, הסימנים מלווים בהתקלפות והתנפחות של שכבת הטיח והצבע. ביום הבדיקה בוצע מדידת לחות באזורים אילו ונמצא כי קיימת לחות גבוה. ממצאים: קיימת נזילה מצנרת מים בחדר רחצה. מעבר הרטיבות מחדרי הרחצה אל מחוצה להם התאפשר עקב אטימה לקויה ברצפת חדר הרחצה.

בזמן ביצוע עבודות פירוק והחלפת הריצוף בחדר הרחצה יש לטפל גם בנושא הרטיבות. תמחור סעיף הינו לטיפול ברטיבות בלבד לאחר פירוק הריצוף

בדיקת אטימות כוללת למערכת אספקת המים הינה לפי הנחיות תקן 1205 חלק 6 נספח ג-1  
בדיקת אטימות כוללת למערכת ניקוז המים (דלוחין ושופכין) הינה לפי הנחיות תקן 1205 חלק 6 נספח ג-2.2.

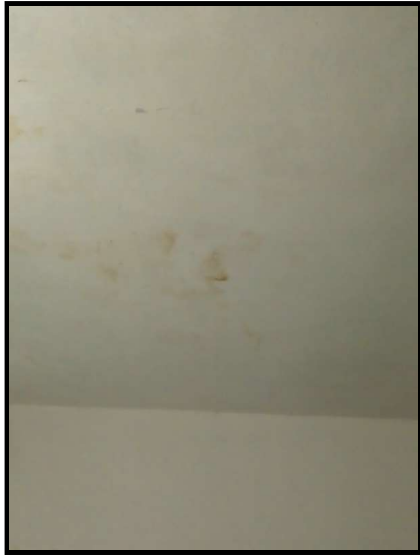
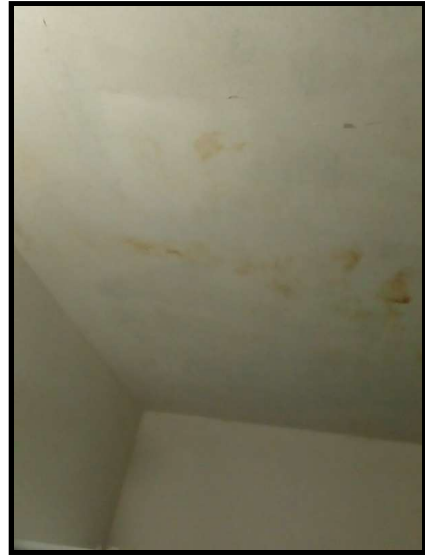
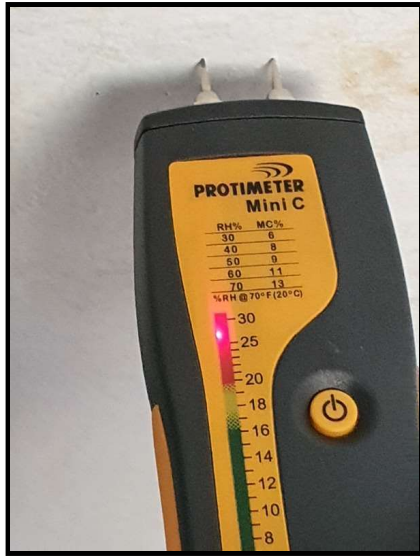
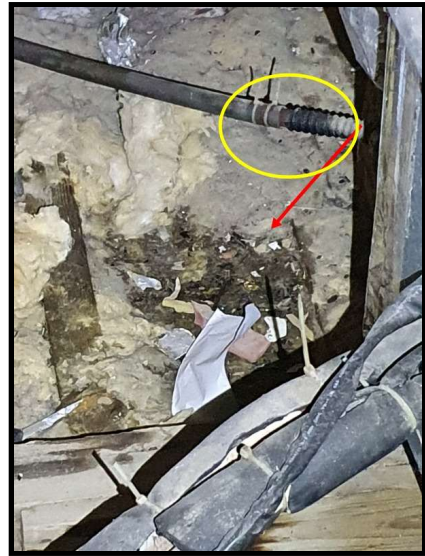
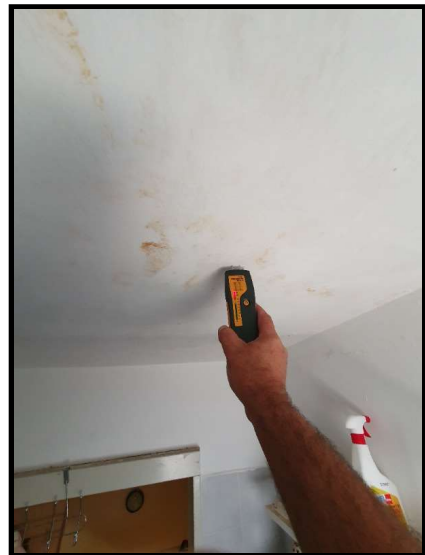
**8.4.1. מיקום: תקרת חדר רחצה**

ד. תיאור ליקוני: קיימים סימני רטיבות לאורך תקרת חדר הרחצה. בבדיקה נמצא כי קיימת נזילת מים מצינור מערכת המיזוג המייני מרכזית בתקרת הבית. לטענת שוכרי הנכס צנרת ניקוז זו נסתמת לעיתים תכופות. יש לבצע החלפה כוללת של צנרת הניקוז לצינור 16 מ"מ מינימום בשיפוע של 2% כלפי חלקו החיצוני של הגג ומשם אל חצר הבית.

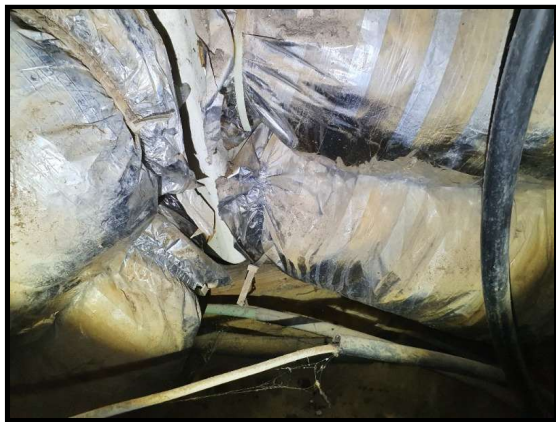
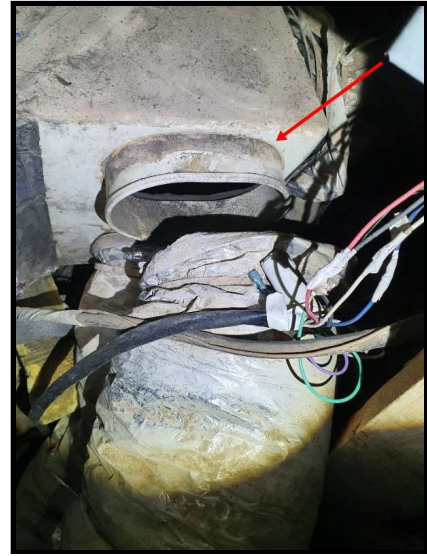
**9.1.1. מיקום: חדרי שינה קומה שניה**

א. תיאור ליקוי: קיימות ספיקות אוויר נמוכות מאוד בגריל מיזוג בחדרי השינה. בבדיקה כניסת צנרות האוויר אל המאייד בגג הבית נמצא כי צנרת האוויר התנתקה מחיבורי המאייד. יש להתקין מחדש

**3.1.2. מערכת המובלים תתוכנן כך שתבטיח את ספיקת האוויר הנדרשת בכל יציאה. ספיקת האוויר תהיה ניתנת לוויסות בהתאם לצורך בכל חלל ממוזג.**

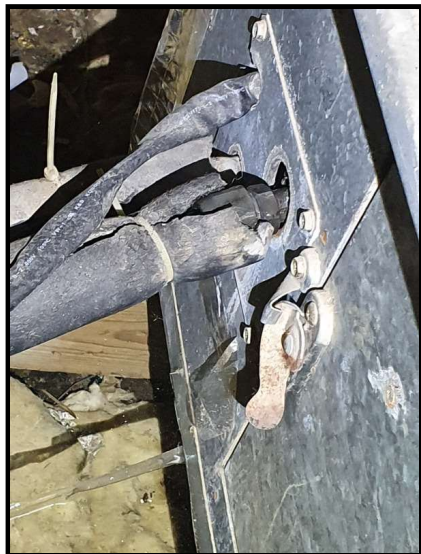
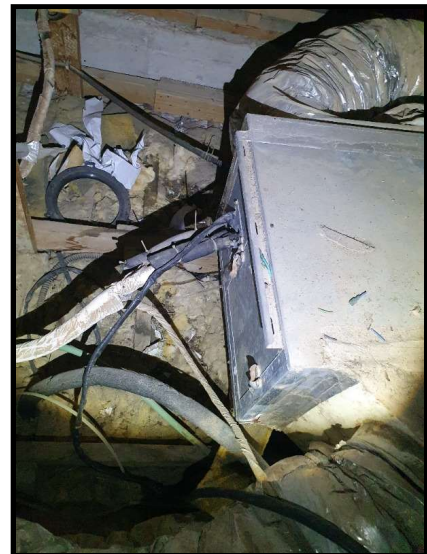
**9.2.1. מיקום: מערכות מיזוג בנכס**

ב. תיאור ליקוי: מערכת מיזוג האוויר מיושנת (במיוחד מערכת מיני מרכזי בקומה שניה) יתכנו בה ליקויים עתידיים אשר אינם ניתנים לבדיקה כיום.

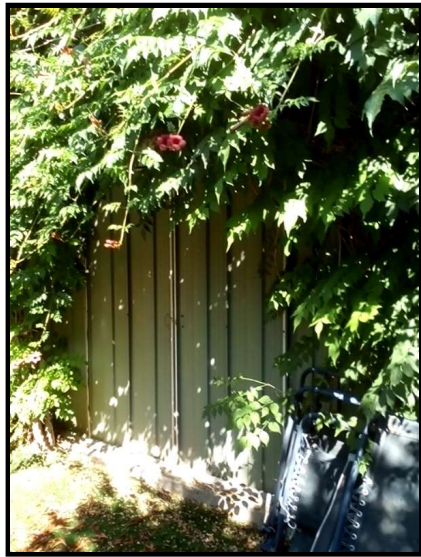
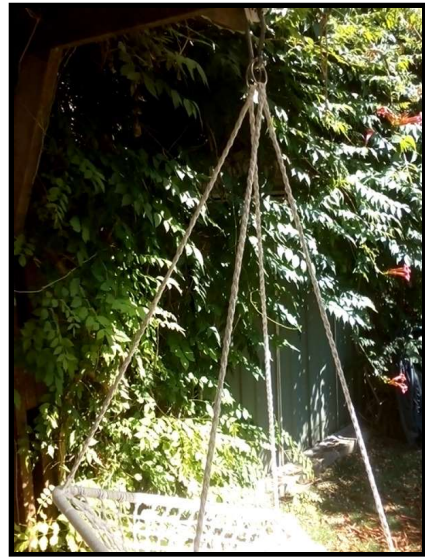
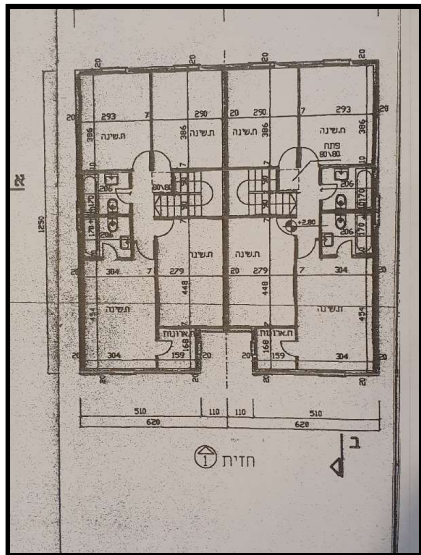
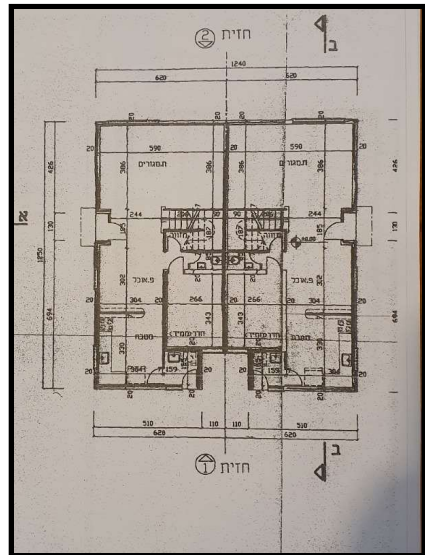
##### 10.1.1. מיקום: חריגות

א. תיאור ליקוני: קיימת אי התאמה לתוכנית היתר בנייה אשר הוצגו בפני ע"י המזמין. ההבדלים באים לידי ביטוי בבחינות הבאות: א. בוצע מחסן חיצוני בחלקה האחורי של חצר הנכס. ב. לא נמצא כל אזכור לפרגולה במרפסת הסלון.. יש לציין כי הובהר לרוכשי הנכס כי אינני שמאי או מודד מוסמך. בדיקת הסטיות בוצע אך ורק למידות הפנים וחללי הפנים ואינה עוסקת בסטיות שטח הנכס או החצר.

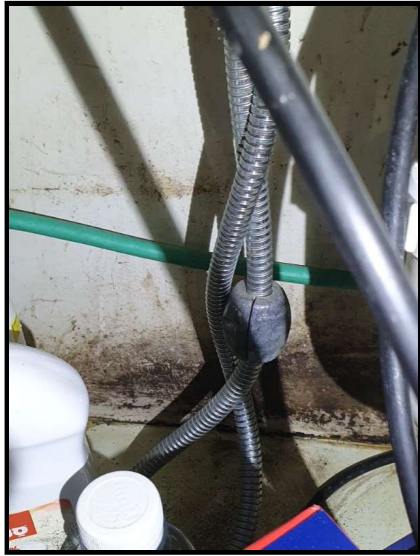
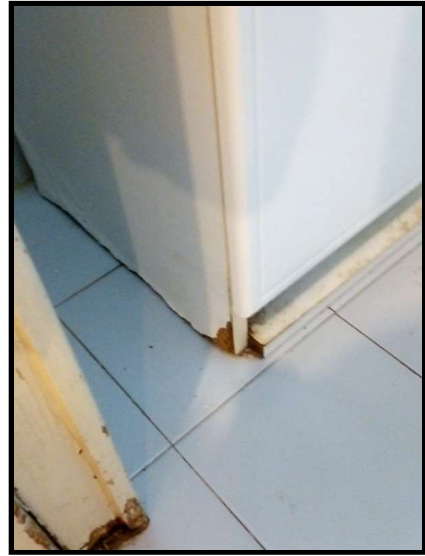
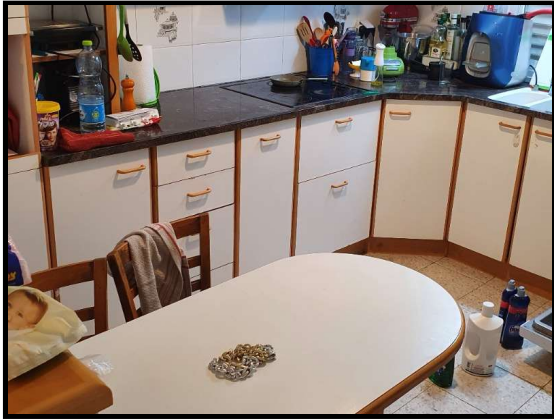
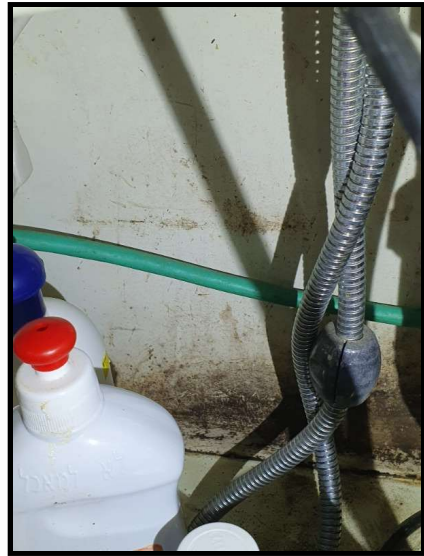
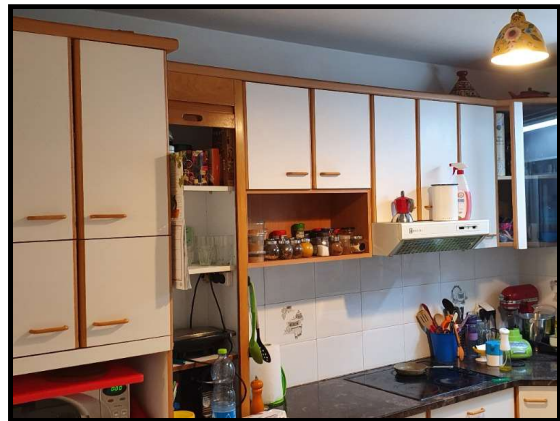
**11.1.1. מיקום: ארונות**

- א. תיאור ליקוי: ארון חדר רחצה קומה שניה וארונות המטבח אותרו פגמים שנוצרו כתוצאה מהזנחה. הפגמים שאותרו היום: . תפקוד לקוי של הרכיבים כתוצאה מעיוות, שברים והתנתקות. . רטיבויות ועובש. . ריקבון בעץ. . קילופים, שברים וקרעים.

מומלץ לקחת בחשבון החלפה כוללת של ארונות חדרי הרחצה ומטבח

הקריטריונים לקביעת רמת התחזוקה והפגמים וכן אופן התיקון מפורטים בתקן ישראלי ת"י 1525 חלק 1 סעיף 2.8.

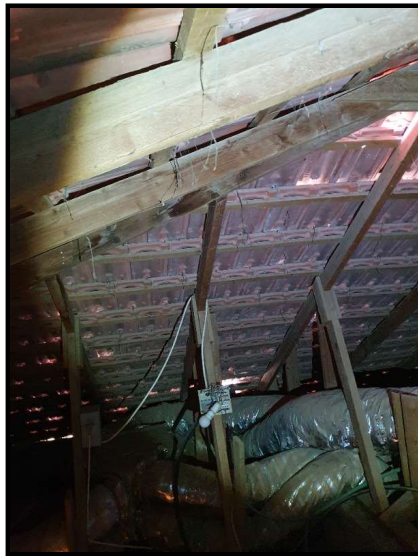
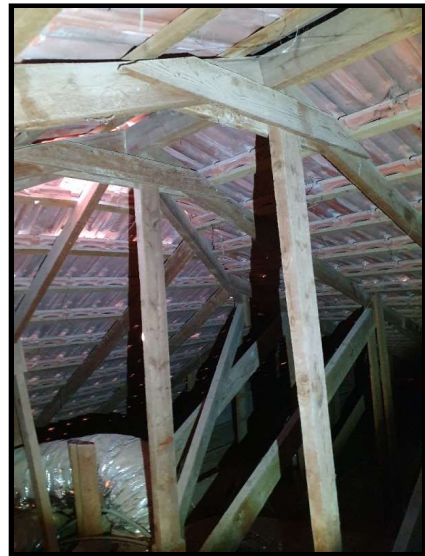
**12.1.1. מיקום: גג רעפים**

א. תיאור ליקוי: גג הבית בוצע מגג רעפים הכולל קונסטרוקציית עץ. בחלל הגג הקיים לא בוצע בידוד תרמי המפריד בין גג הרעפים לתקרה. ללא בידוד תרמי ישנו צורך מוגבר לשימוש במערכות זוללות אנרגיה גבוהות לצורך קירור או חימום חלל הבית לאורך זמן. בידוד התרמי הנמוך יורגש במיוחד בימי החורף והקיץ כאשר הטמפרטורה החיצונית תהיה גבוהה או נמוכה המיוחד

1. אופציה ראשונה בעלת יכולת בידוד גבוהה, התקנת יריעות בידוד פוליאסטר בשילוב רדיד אלומיניום.
2. בעלת יכולת בידוד יותר נמוכה, התקנת שכבות קלקר קשיח על גבי רצפת גג הבטון.
3. אופציה שלישית בעלת הבידוד הגבוה ביותר, שילוש של שני האופציות לעיל.

ניתן לבצע אחת משני השיטות וגם לשלב ביניהם..

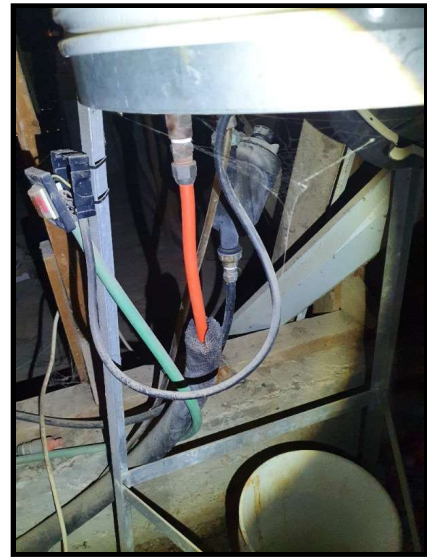
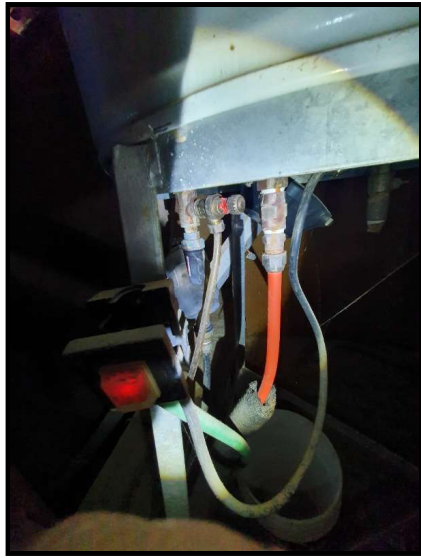
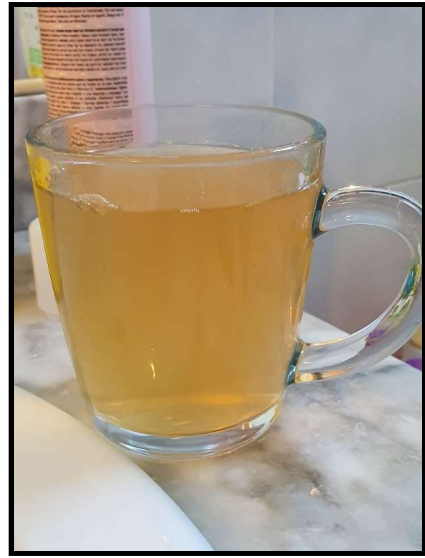
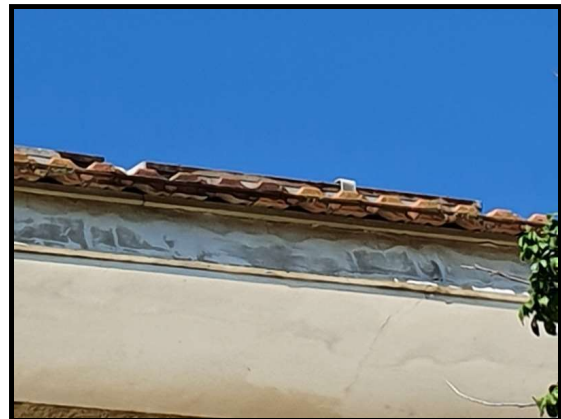
**14.1.1. מיקום: דוד המים והקולטים**

א. תיאור ליקוי: לדירה מערכת חימום מים באמצעות אנרגיית השמש (מערכת סולרית). אותרו הליקויים הבאים: א. נראה כי המערכת מיושנת והבלאי ניכר בה היטב. ב. בחלקים חיצוניים ובחיבורי צנרת ישנה קורוזיה. יתכן שמקורה בשיתוך. ג. חסרים שרוולים לבידוד טרמי. ד. קולטי השמש אינם מחוברים כלל ובכל מקרה נמצאו ישנים ובלויים. ה. חיבורי החשמל בוצעו בצורה לקויה. קיים מפגע בטיחותי. ו. ספיקת המים החמים במערכת נמוכה מדי. ז. בדוד המים החמים ישנם סימני קורוזיה. ח. לא ניתן לבדוק את מצבו של גוף החימום, הנמצא בתוך הדוד. - מומלץ להחליף את המערכת בשלמותה.

סימני קורוזיה במים

יצוין כי בדיקה של המערכת ותחזוקתה, יש לבצע מדי שנתיים וזאת עפ"י הוראות תקן ישראלי ת"י 1525 חלק 2 טבלה 1.
