דו"ח ביקורת ליקויים - חוות דעת מהנדס מומחה

חוות דעת מומחה

מהוות חוות הדעת: חוות דעת בנושא ליקויי בניה /או נזקים בנכס, עטר המזמין [REDACTED] בנכס

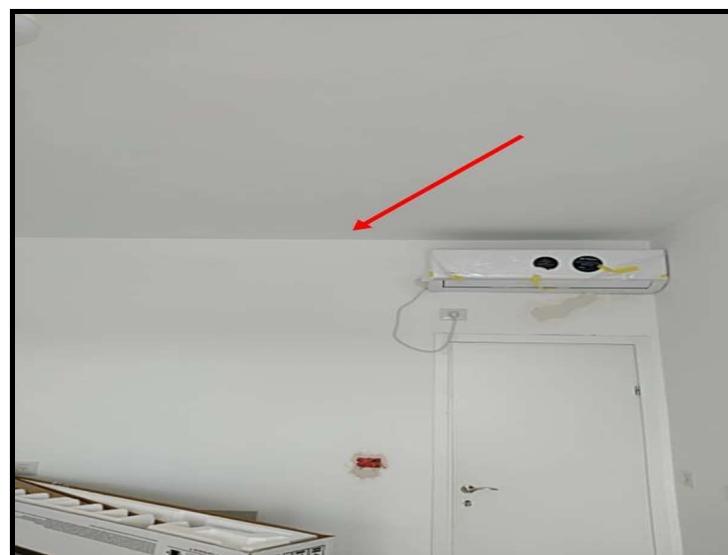
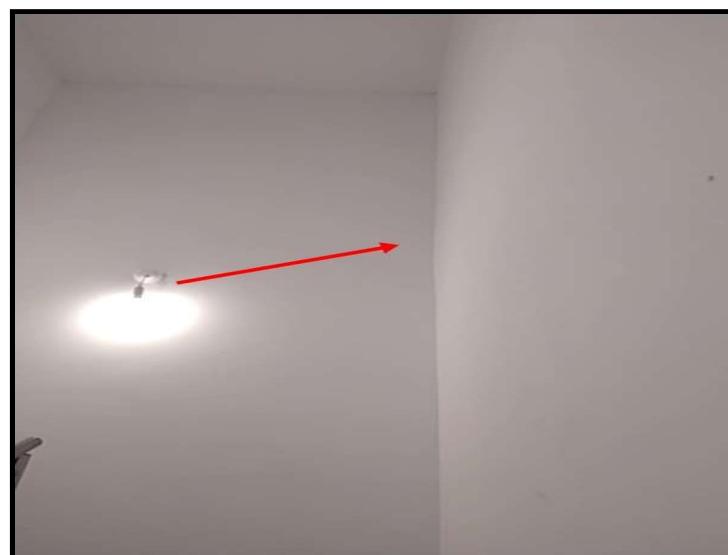
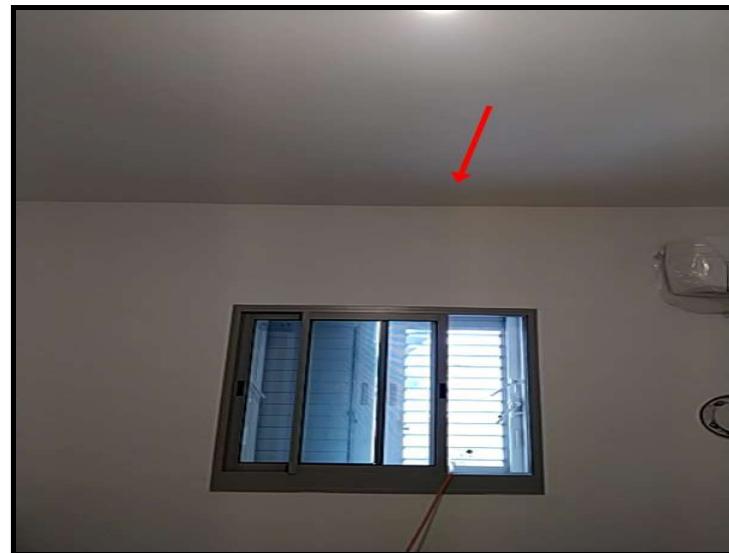
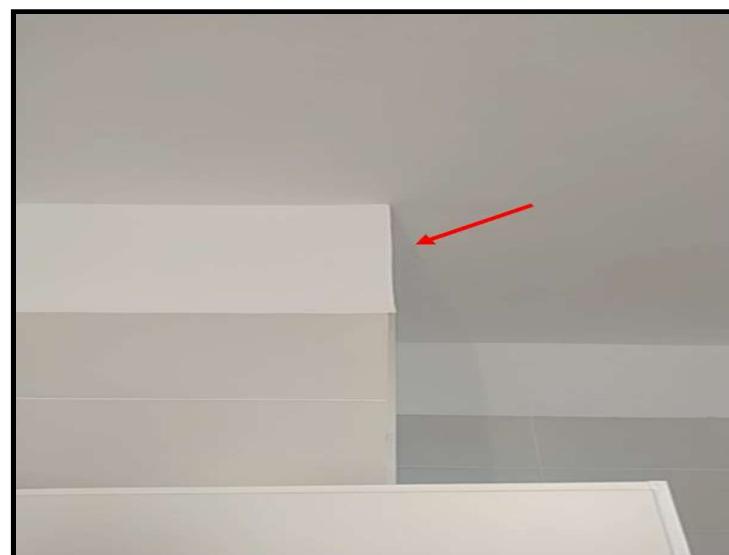
1.1. תיאור ליקוי: קיימים שקעים, חיספושים ועקבות מוגזם בטיח.

מיקום: תקרה מעל דלת יחידת מתבגר, קיר מעל פודסט מדרגות,

תקרה מעל חלון ממד, קיר סמוך לאmbט חדר רחצה כללי

תיקונים נדרשים:

יש לשפר גימוריהם.

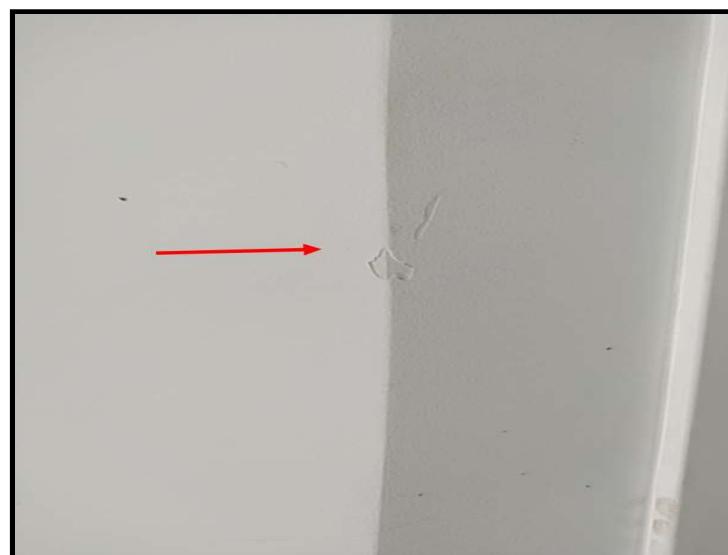
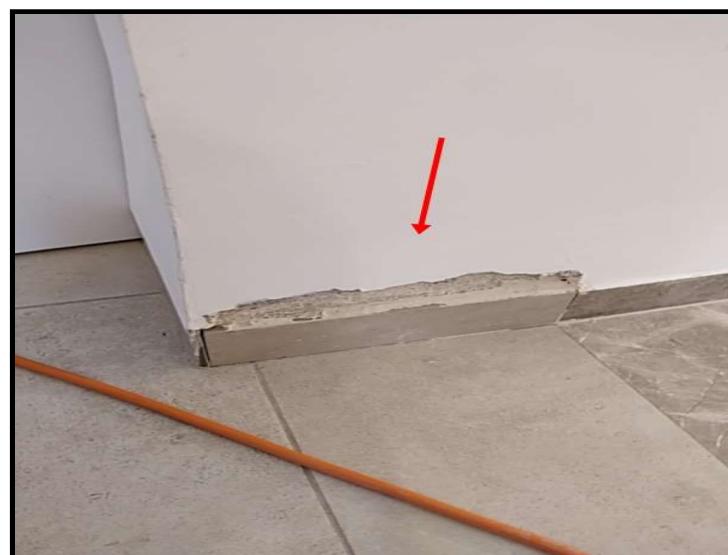
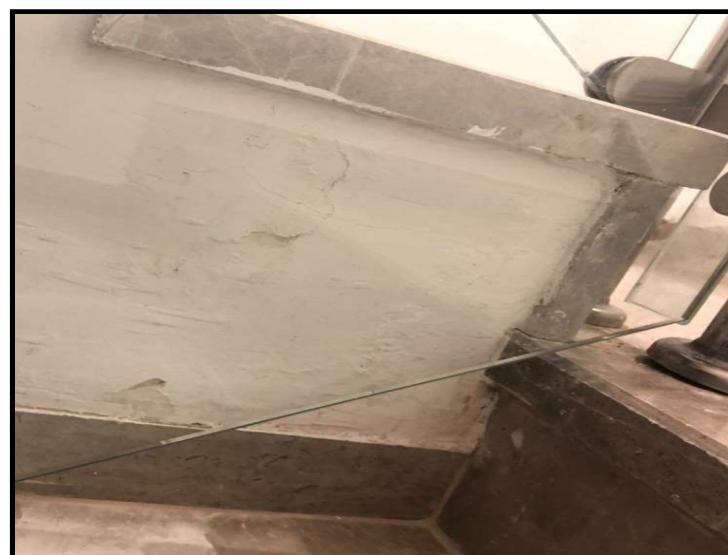
עלות: 400 ש"ח**1.3. תיאור ליקוי:** יש לשפר ולהשלים גימור תיקוני שפכטל וצבע.

מיקום: סמוך לדלת כניסה ראשית, קיר מעל מホール מדרגות, בחיבור בין שני גרמי מדרגות, קומה תחתונה ועליונה סמוך למדרגות, סמוך לדלת חדר שינה הורים מבפנים, סמוך למכונת כביסה, לאורך קצוות גג הבית

הליקוי אסור לפי תקן ישראלי ת"י 1922 חלק 1 סעיף 3.3, ציטוט:

תיקונים נדרשים:

יש לשיפור את הקiams לפי צורך ולבצע צביעה חוזרת.

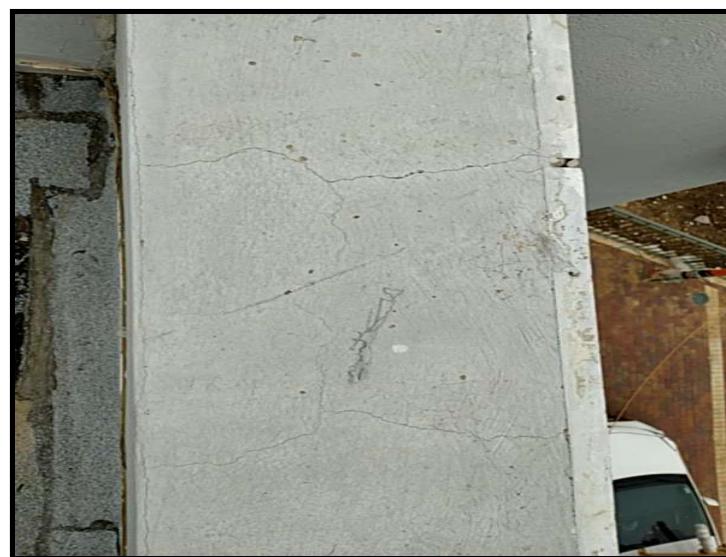
1.6. תיאור ליקוי: סדקים בסגנון "קורוי עכבייש" מכונים לעתים גם "סדקן מרצדס".

סדקים אלו נוצרים לרוב עקב עבודה לקויה של הטיח(אי הכתת הרקע, חוסר נקיון, חוסר אשפה, עבודה על משטח יבש מדי, הכתת תערובת טיח לקויה, וכיווץ"ב).

מיקום: לאורך כל מעקה בניי לאורך הגג

תיקונים נדרשים:

יש להסיר את שכבות הצבע הרופפות ולבצע צביעה חוזרת לצבע גמיש מותאם לתנאי חוץ.

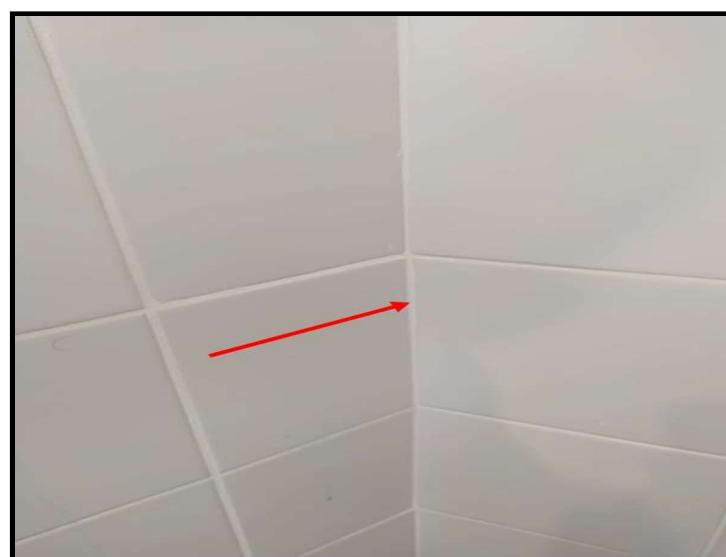
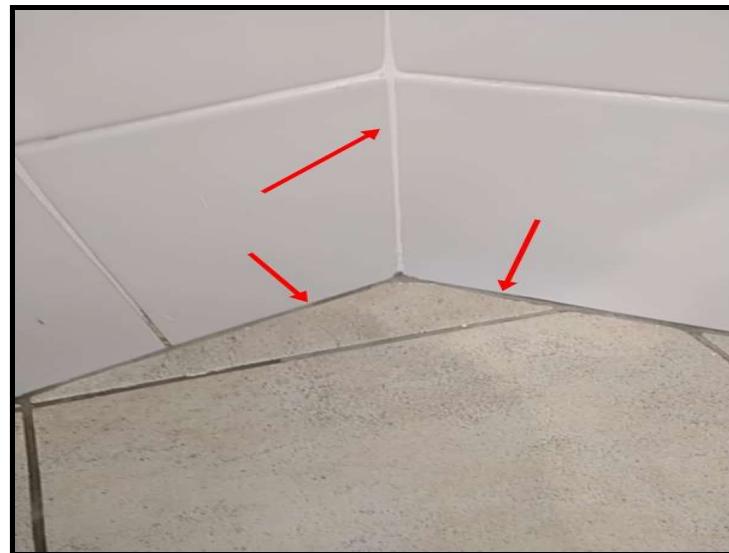
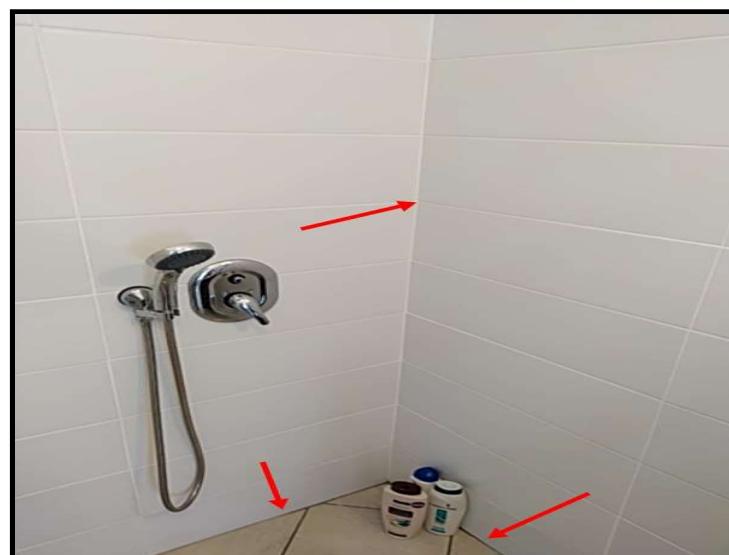
2.1. תיאור ליקוי: מילוי משקי ההתפשטות בחיבורו קירות ובחיבור רצפה לקירות בוצע ע"י רובה ובמרוחחים של עד 3 מ"מ מקסימום.

ביצוע זה גורם להטפרות וסדיקה של חומר המילוי ואיינו מאפשר תזוזות של מערכת החיפוי והריצוף כתוצאה מתזוזות במבנה, שינוי טמפרטורה ועומסים. כמו כן ביצוע מישקים אלו הינו חובה תחת הנחיות תקן 1555 חלק 4.7 סעיף 2.

מיקום: חיבורו קירות ובחיבור רצפה לקירות בחדרי הרחצה בבית

תיקונים נדרשים:

יש להסיר את مليוי הרובה באזורי משקי התפשטות לצצע חריצה והרחבת המשקים למינימום 6 מ"מ רוחב ולהשלים איטום בחומר גומי המתאים לחדרי רחצה

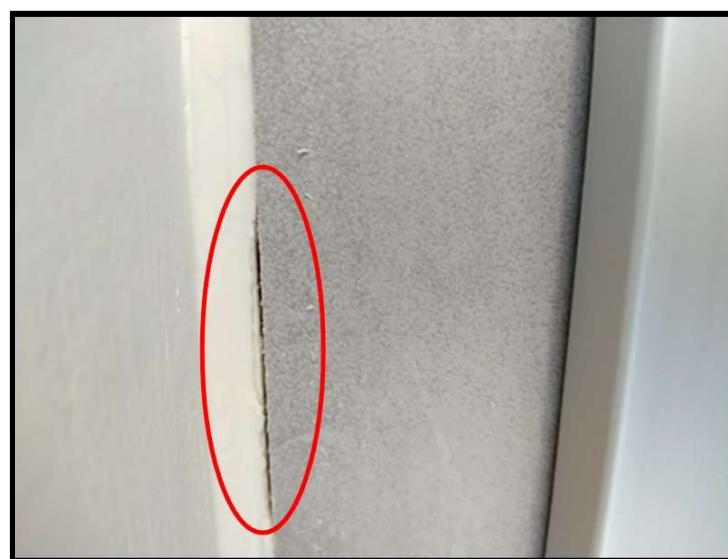
2.2. תיאור ליקוי: יש לשפר ביצוע סגירה ברוך אלסטי בין הקיר לבין ארון המזווהה

מיקום: סמוך לדלת מזווהה (קומה ראשונה)

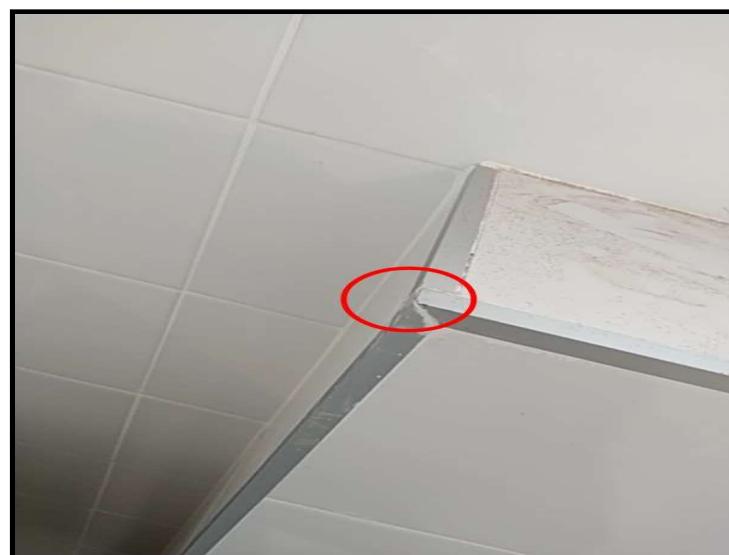
- 2.3. תיאור ליקוי: גימור פינוט סרגלי אלומיניום במילכלי אסליה/ חיפוי אմבט בוצע בצורה חזזה מידי. במצב הקיימים ישנו פינוט חזות אשר גורם לפגיעה בטיחותי. יש לשפר ו/או לשנות את הגימור.

מיקום: חיפוי שרוטנים חדר רחצה מתבגר ושירותי הורים, חיפוי אמבט

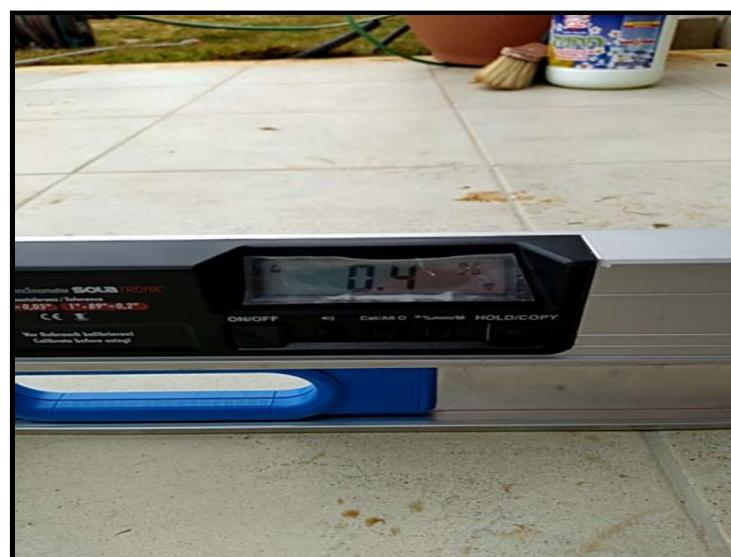
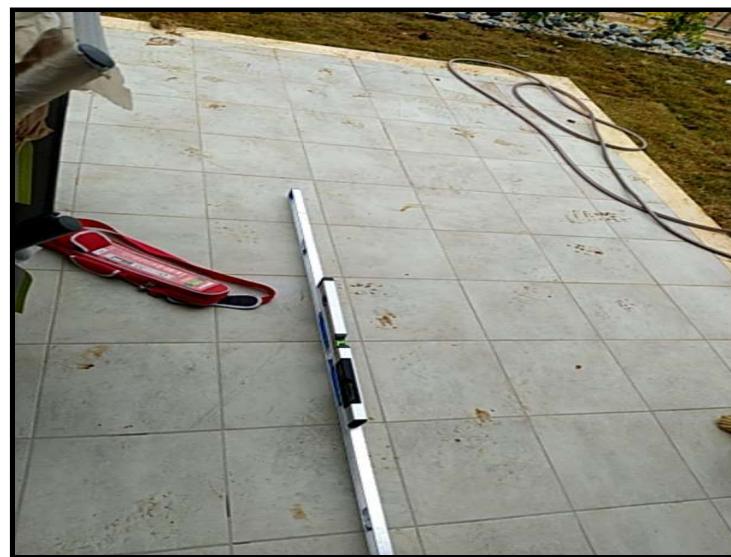
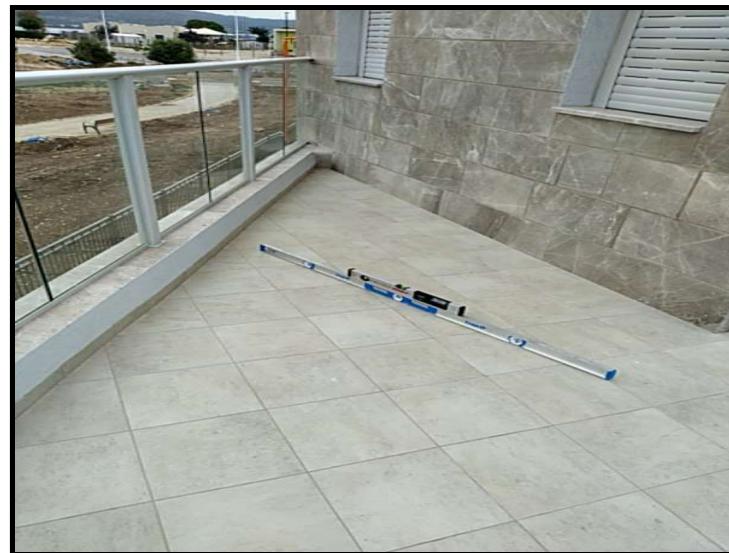
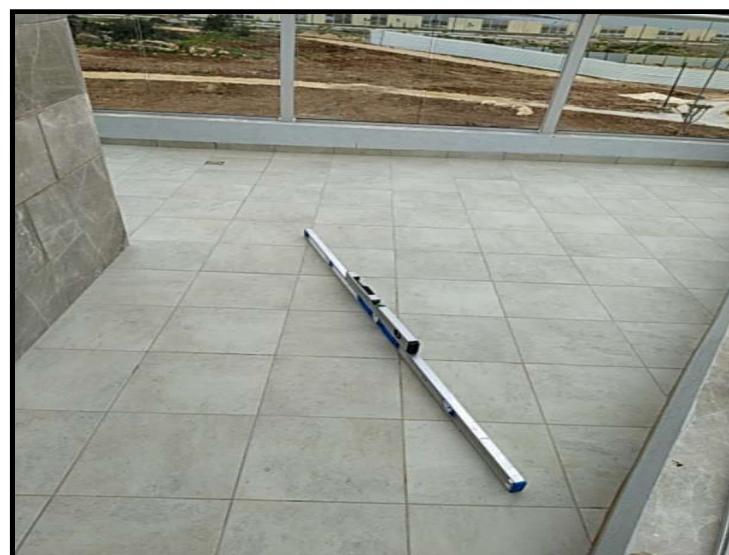
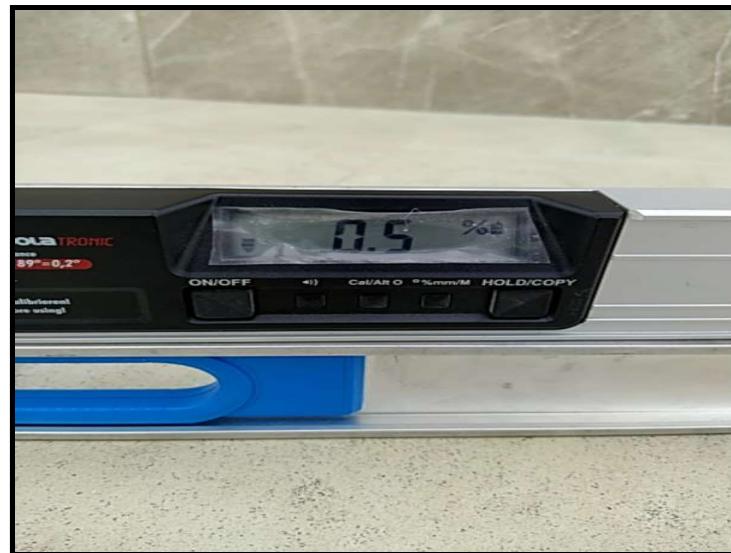
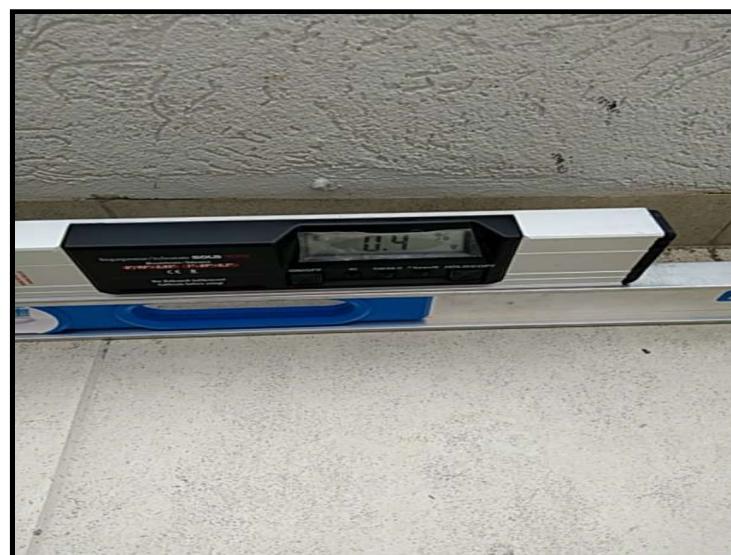
3.2. תיאור ליקוי: שיפוע מפלס פני הרצפה מרופסת לכו. נדרש שיפוע של 1% כלפי פתח הנקוי כאשר בפועל בוצע 0.4%.

במרופסת הורים 0.5% במרופסת כביסה 0.4%

מיוקט: מרופסת סלון, מרופסת הורים חזית מזרחתית, מרופסת חדר

וזאת בנויגוד להנחיות תקן ישראלי תי'י 1555 חלק 3 סעיף 3.2, ציטוט:

יש לבצע תיקון מקומי בחזית מזרחתית מרופסת הורים. יש לפרק ריצוף מכלל שטח מרופסת סלון ומרופסת כביסה. התיקון יעשה ע"י פירוק אורייחי הריצוף, פינוי הפסולות והשלמת הריצוף במפלס המתאים.

תיקונים ונדרשים:

פירוק אריחים באזור והתקנת אריחים חדשים בשיפוע מתאים, כולל עיבוד מחדש של הקרמיקה סביב פתח הניקוז והתאמה עם החיפוי בקירות.

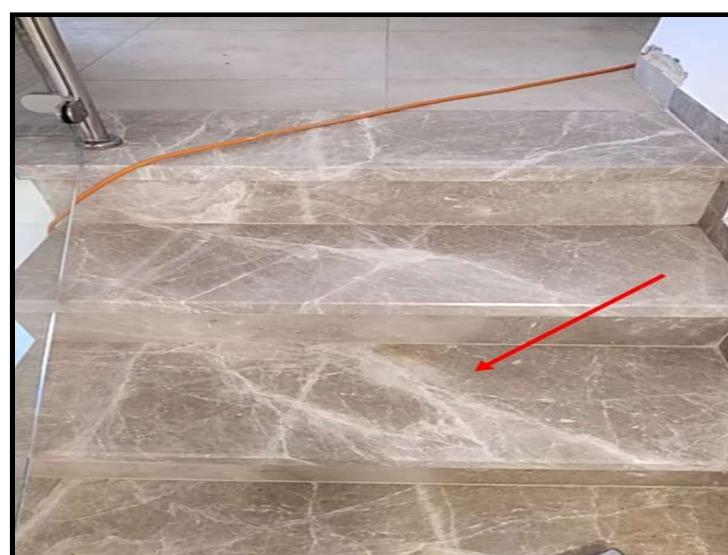
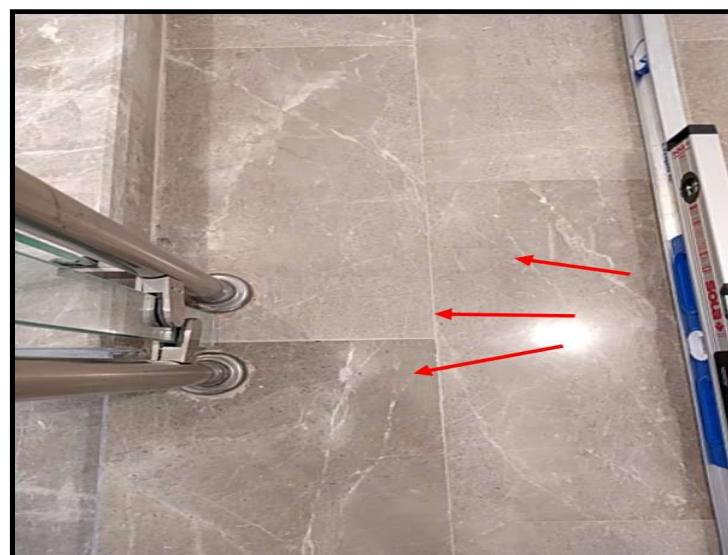
3.3. תיאור ליקוי: בבדיקה גורם המדרגות נמצא שקיים ייחidot פגימות (סדקים)

מיקום: מדרגה שלישית מלמעלה, פודסט-3 יח'

תיקונים נדרשים:

יש לבצע תיקונים בבדיקה אפוקסי תואם וליטוש.

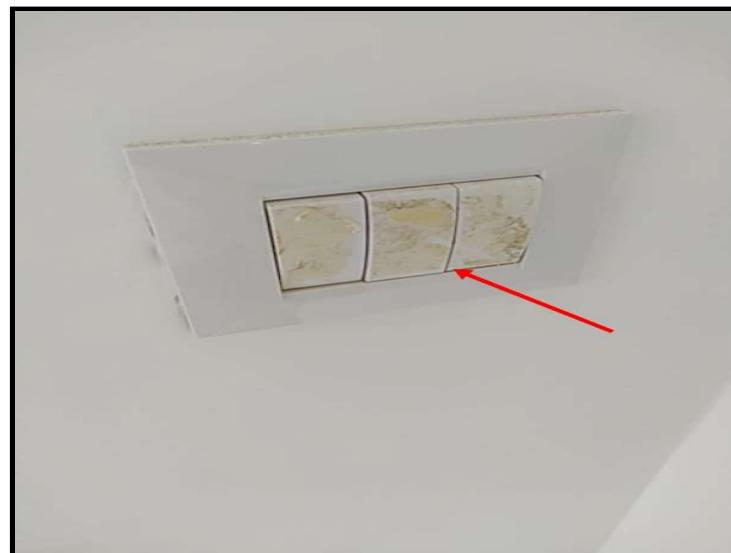
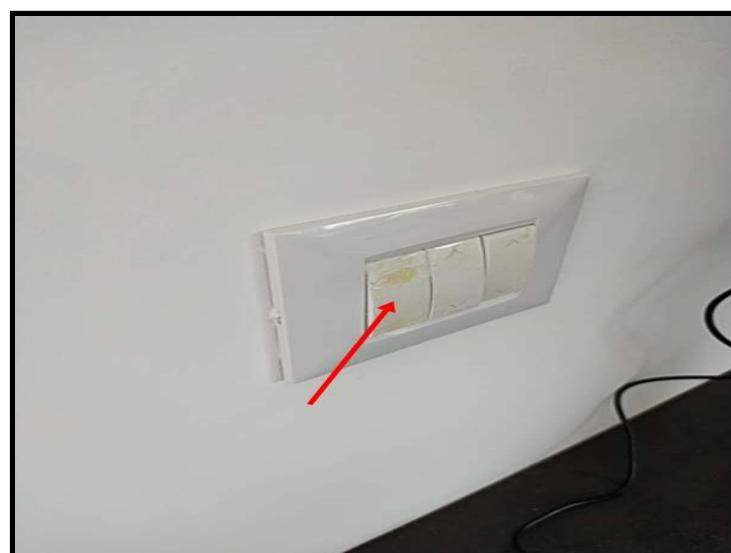
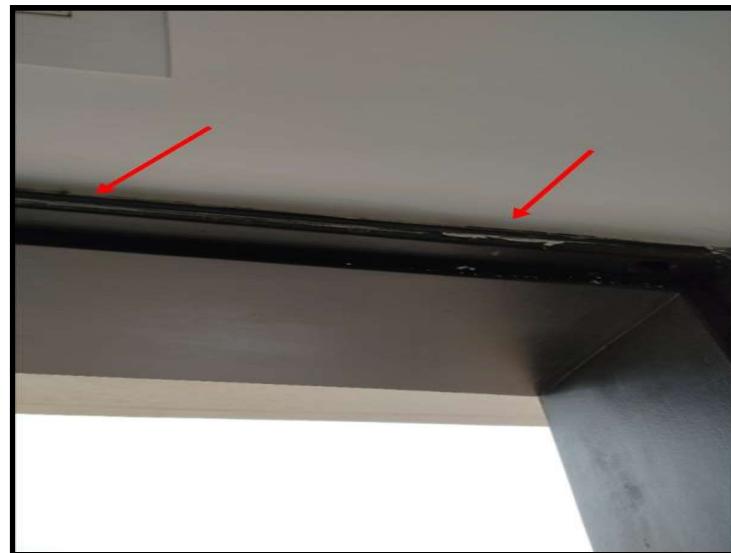
3.4. תיאור ליקוי: קיימים כתמים ושאריות לכלוך (כגון רוחמי מליטה, שאריות צבע וחומר אייטום).

מיקום: שעבים ומפסקים, חלונות, רכיבי אלומיניום

נדרש על פי המפרט הכללי לעבודות בניה (2001), פרק 10 סעיף 10090, ציטוט:

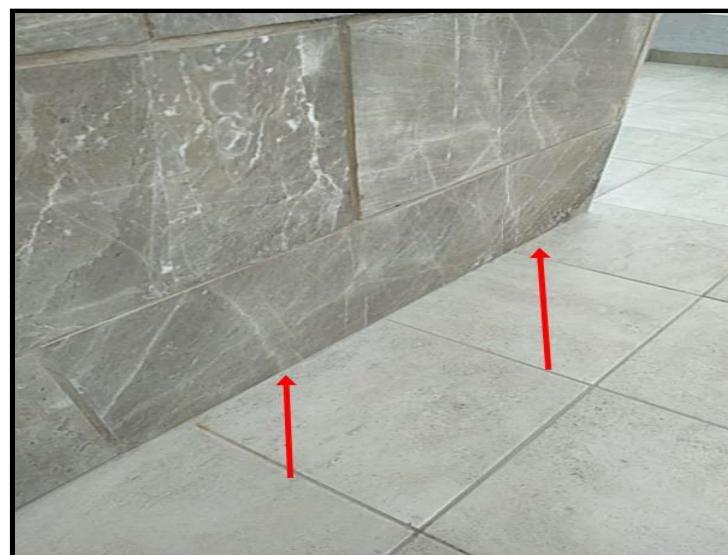
3.5. תיאור ליקוי: בכו החיבור בין הריצוף הקרמי לבין הפליטים וחיפוי האבן במרפסת לא בוצע מישק הפרדה. חוסר בהשלמת מישק זה יגרום לחזירת מים אל מעץ מלולו הריצוף, חזירת המים תגרום לרטיבות כלואת מתחת לאריחי הריצוף אשר תוביל להתקופרות מילויים (רובה) ולצמיחה של עשביה. כמו כן, מומלץ למנוע חזירת מים אל רצפת המרפסת ככל שניתן.

מיקום: בחיבור קו הריצוף במרפסת הוורים עם קירות החיפוי

וזאת כנדרש עפ"י תקן ישראלי ת"י 1555 חלק 3 סעיף 4.7.4, ציטוט:

יש להסיר בזיהירות את מלוי הרובה הקיים ולבצע השלמת מישק הפרדה גמיש כולל מלוי בחומר איטום גמיש.

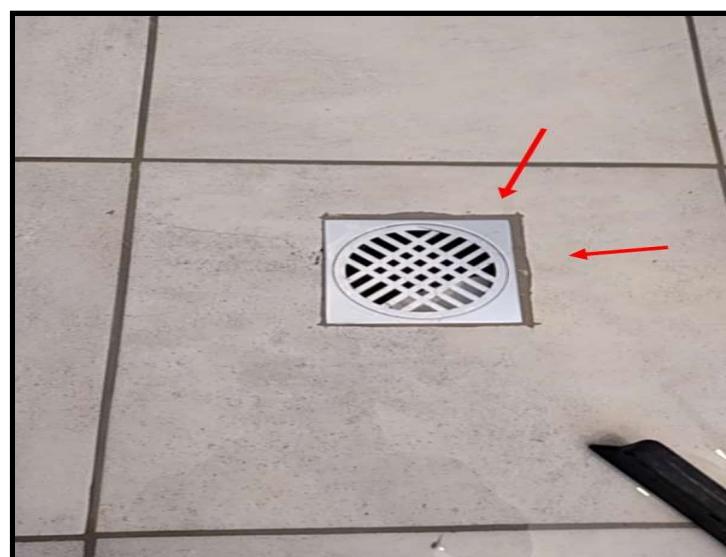
3.6. תיאור ליקוי: חיתוך הארייחים בוצע באופן לא מקצועי.

מיקום: מקלחון מתבגר-1 יח', מקלחון הורים-1 יח', סביבה רואצת

מעקה בפודסט

**תיקונים נדרשים:**

יש לבצע החלפה מקומית של ארכיחסים באזוריים הניל, כולל עבודות הפירוק, פינוי הפסולת, ניקוי מצע החול/סומסום וריצוף חזרה בארכיחסים חדשים.

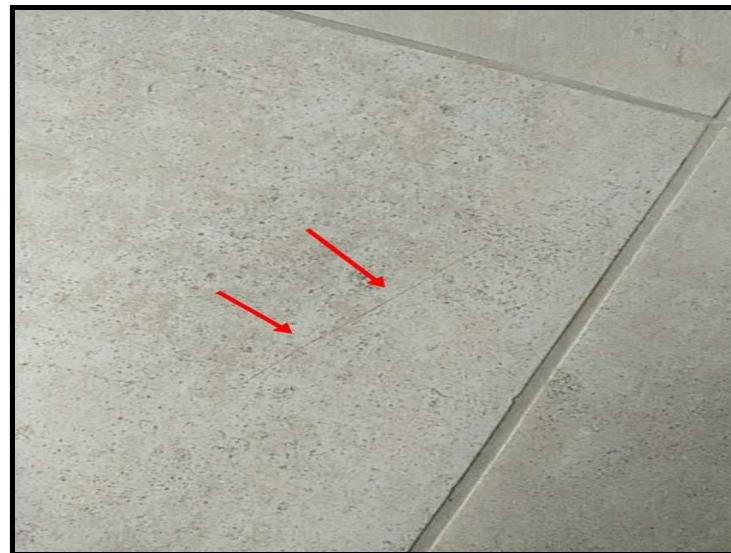
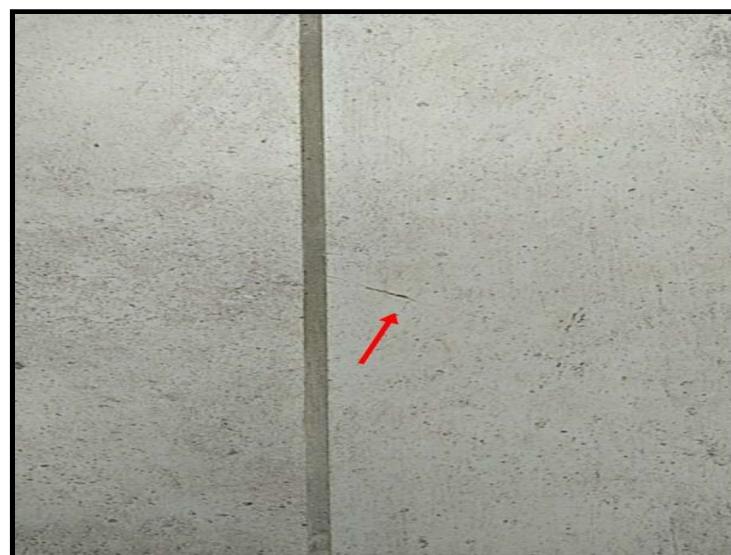
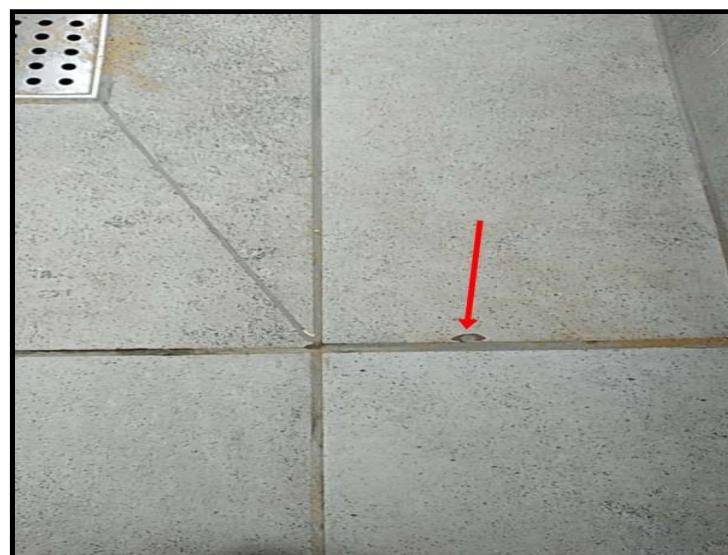
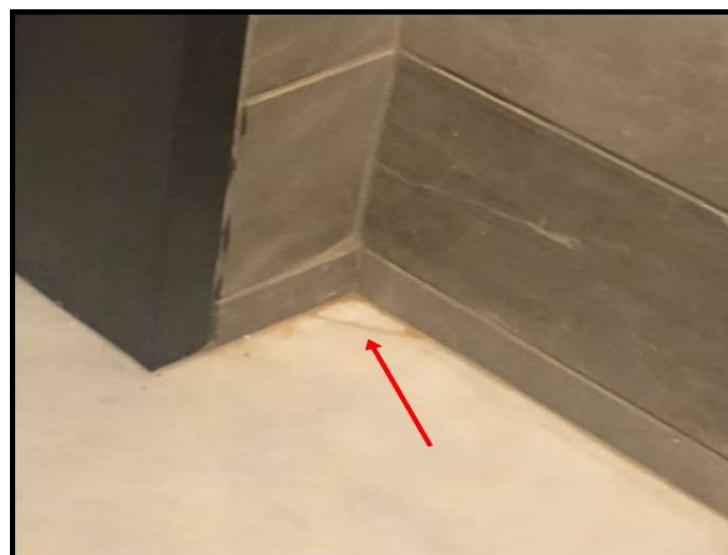
3.7. תיאור ליקוי: קיימים פגמים בארכיחס הריצוּף כגון: כתמים, שברים, סדקים ומיקצועות שבוריהם העולים מעל המotor בתקו.

מיקום: מתחת כיר מתבגר-1 יח', מחוץ לכינסה ראשית-1 יח', סמוך לויטרינת הורים-1 יח', מרפסת הורים שורה שנייה מול ויטרינה-1 יח', סמוך לנקי מרפסת הורים-1 יח', מתחת לטוליזיה בחדר שינוי הורים-1 יח', סמוך למזווה-1 יח'

וזאת בנויגוד להנחיות תקן 314 סעיף 3.2, ציטוט:

בניגוד להנחיות תקן 1555 סעיף 5.1.4.2, ציטוט:

יש לבצע פירוק כולל של ארכיחס הריצוּף הפגומים ולהחליפם בארכיחסים חדשים, כולל עבודות פירוק ופינוי פסולת.

תיקונים נדרש:

יש לבצע החלפה מקומית של אריחים באזוריים הניל, כולל עבודות הפירוק, פינוי הפסולת, ניקוי מצח החול/סומסום וריצוף חזרה באריחים חדשים.

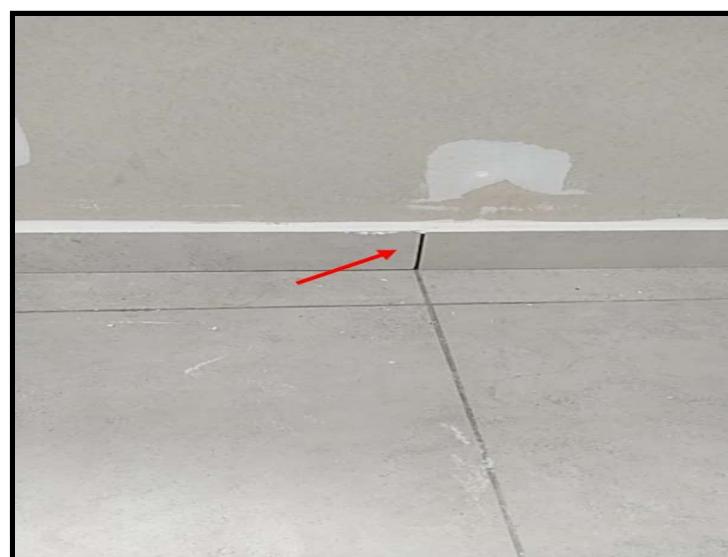
3.8. תיאור ליקוי: טרם הושלמה עבודה מלאי למישקים (רובה) שבין אריחי הריצוף

מיקום: פאנלים קיר דרומי יחידת מתברגר

תיקונים נדרשים:

יש להשלים מילוי רובה בגוון תואם במקומות הנקובים לעיל

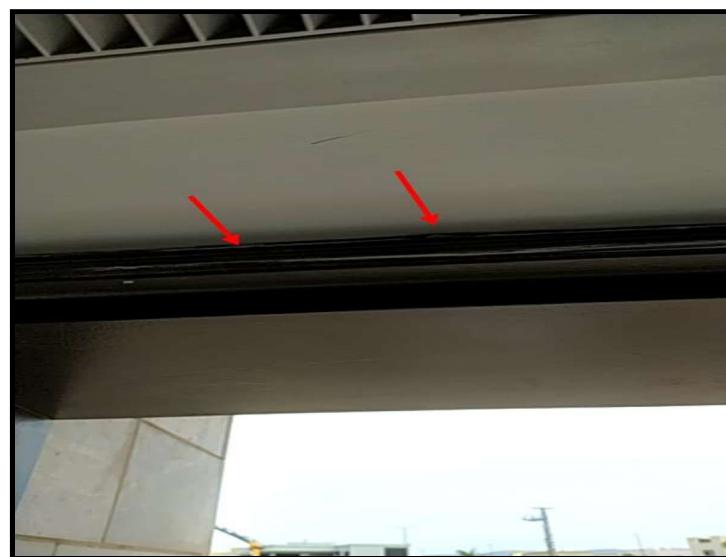
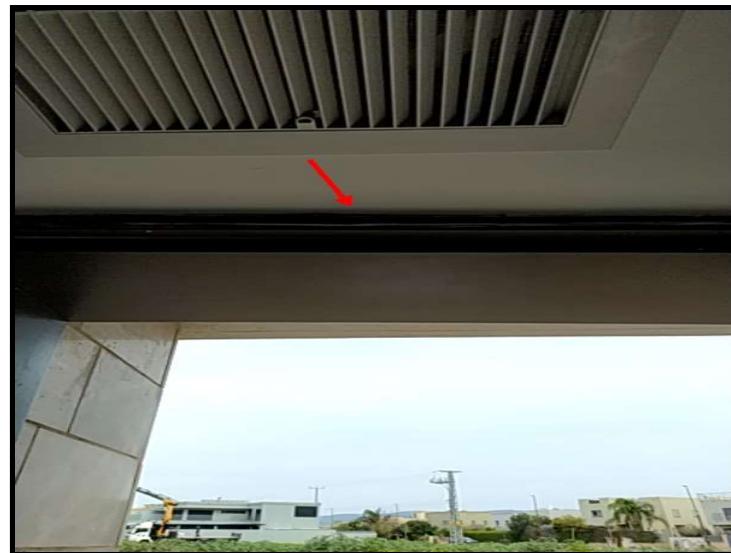
4.1. תיאור ליקוי: חיבור לקוי בין לוחות גבס . קיימים טלאי בקוו התפר בין לוח ללוח. עבודות ההרכבה ויישום שכבת השפכטל לא בוצעו עפ"י כללי מקצוע מקובלים.
יש צורך בשיפוץ המישקים עד לקבלת מישוריות אחידה של הקירות / התקורה.

מיקום: מעל דלת כניסה ראשית

אופן הביצוע בא לידי ביטוי בפרט כללי לעבודות בניה סעיף 210493 (ה,ב) ציטוט:

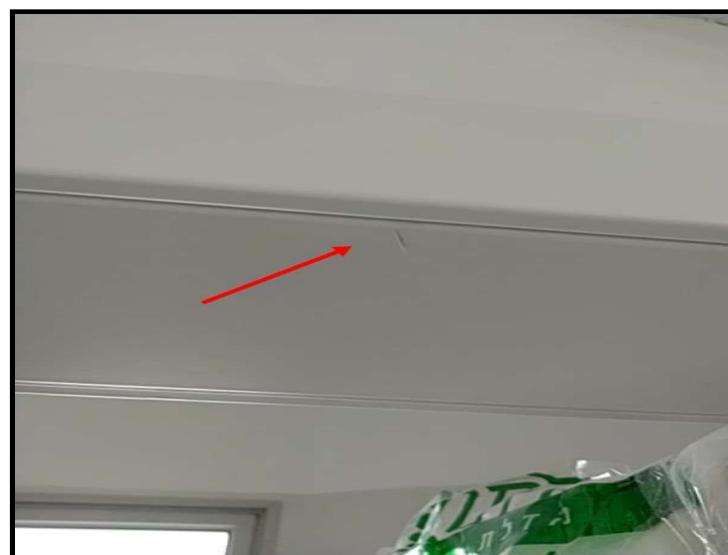
5.5. תיאור ליקוי: בהלבשות העץ של דלתות הפנים ישנו פגמים מסווג מעיכות / שברים / שריפות. יש להחלים.

מיקום: הלבשה עליונה דלת מזוודה, הלבשה עליונה חדר רחצה מטבח,
הלבשה עליונה חדר שינוי הורים

הליקוי אסור עפ"י תקון ישראלי ת"י 23.

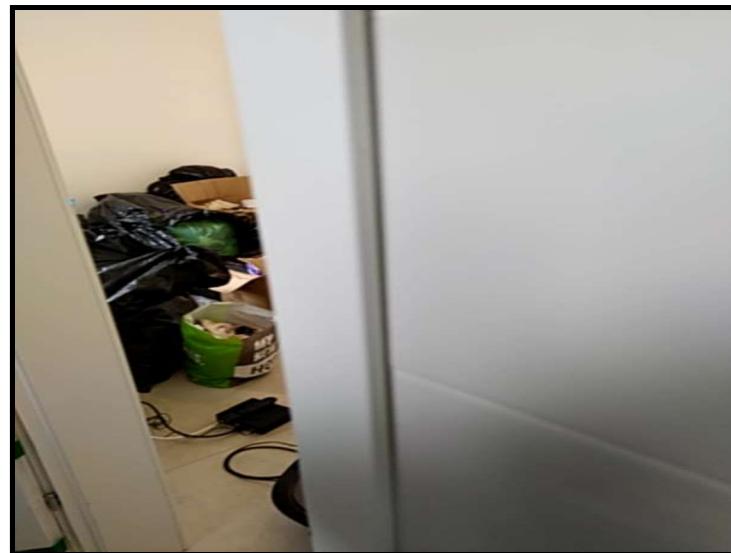
5.6. תיקור ליקוי: יש לחדש מילוי במרק אלסטי בגוון תואם סביב משקופי דלתות הדירה.

מיקום: הלבשהعلינה פנימית מזויה, דלת חדר רחצה מתבגר, חדר

שינוי הורים, דלת חדר כביסה

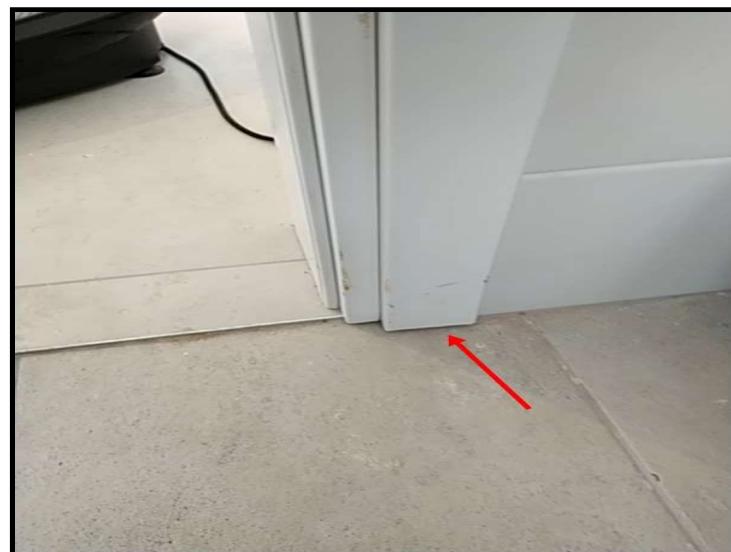
5.7. תיאור ליקוי: טרם הושלם מילוי סיליקון זוחה עובש בתחום הלבשת הדלת. יש להשלים מילוי לצורך מניעת חוריות רטיבות להלבשה ולמלבן הדלת.

מיקום: בתחום הלבשת הדלתות בחדרי רחצה

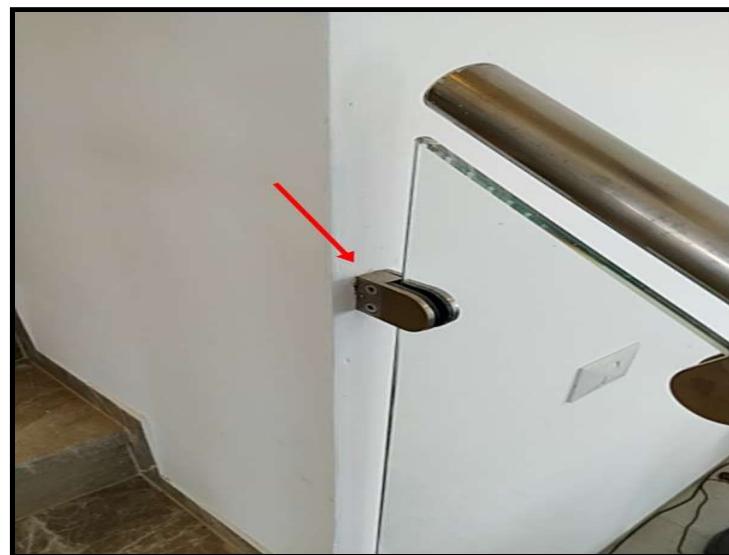
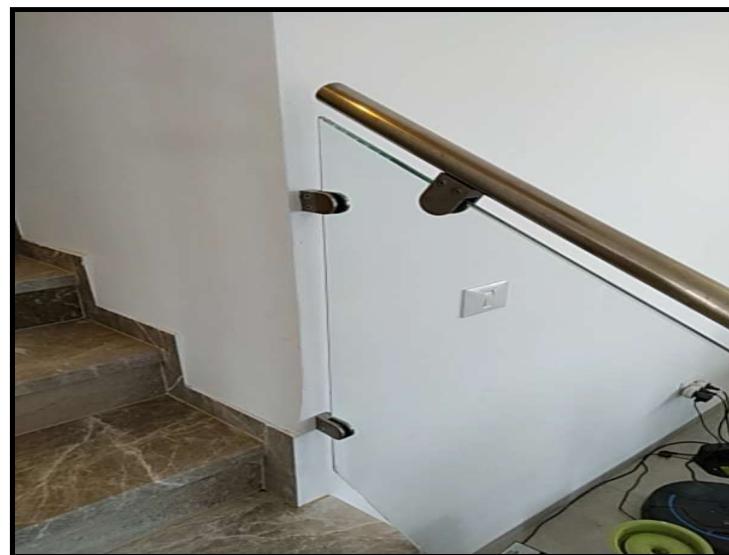
6.1. תיאור ליקוי: מעקה האלומיניום לא קובע באופן מיטבי אל הקיר. במצב הקיים קיימות תזוזות תזוזות רחבות של המערה. הדבר מהוות מפגע בטיחותי

מיקום: מעקה ימני תחתון במהלך המדרגות

תיקונים נדרשים:

יש לשפר עיגון וקייבוע המערה אל הקיר הסמוך

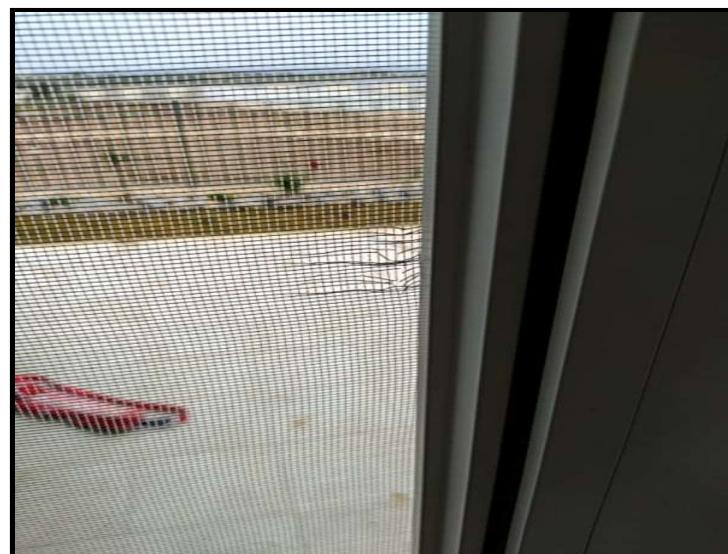
6.3. תיאור ליקוי: רשתות הויטרינה קרוועות

מיקום: רשת וויטרינה וחלון מערבי מטבח

תיקונים נדרשים:

יש לבצע תיקון מקומי ובמידת הצורך להחליף

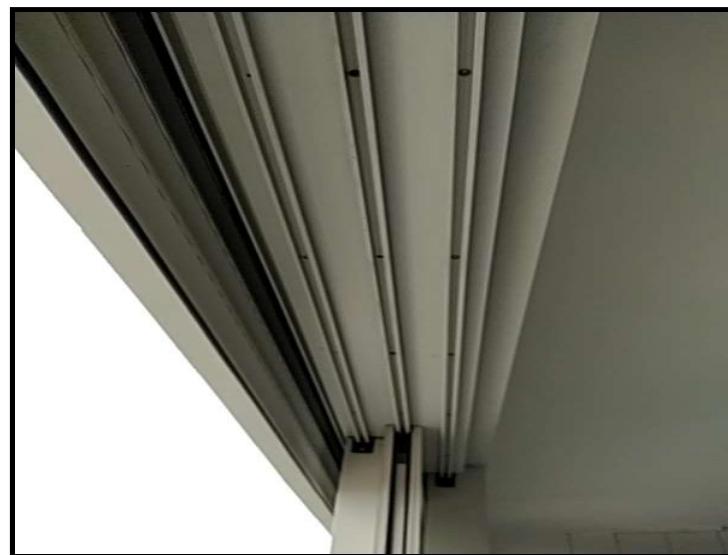
6.4. **תיאור ליקוי:** יש להשלים אתם פרצדים במסילה עליונה של חלונות.

אתם פרצדים: מונע התנטקות ופירוק של כנף החלון במסילה. האטם נראה בתור רכיב פלסטי מרובע אשר מעוגן בבורג במרכזו ומותקן במסילה עליונה של חלונות (שני יחידות לכל מסילה).

מיקום: ויטרינה סלון

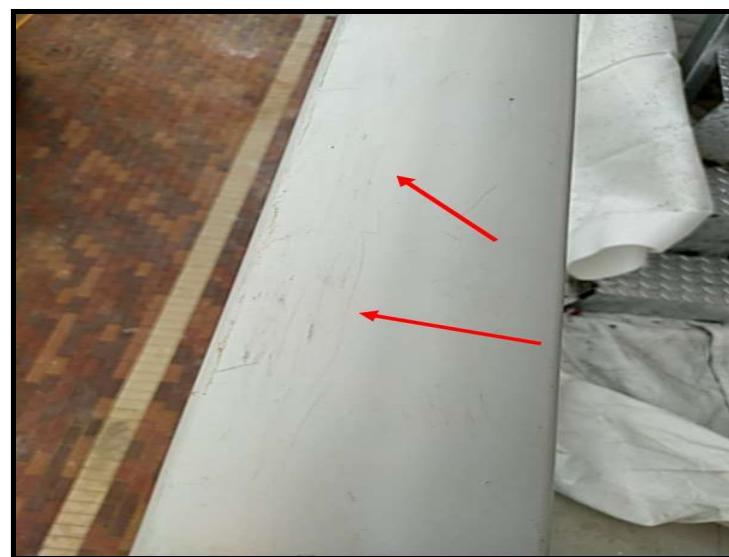
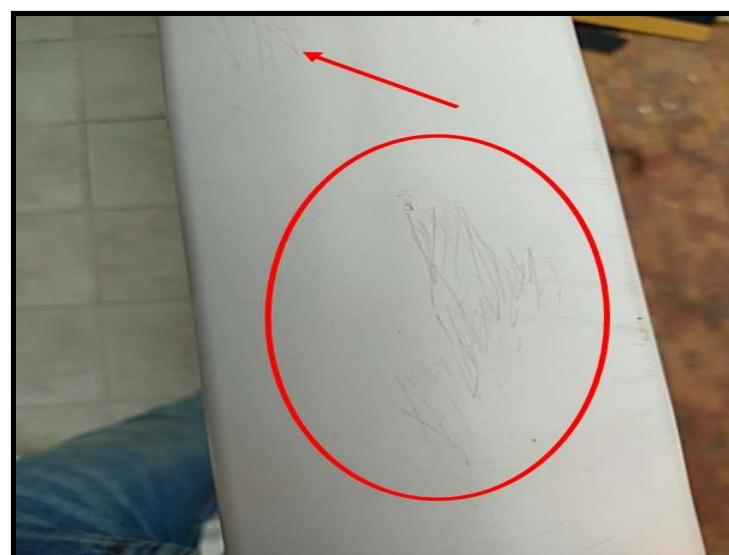
6.5. **תיאור ליקוי:** ברכיבי האלומיניום ישן פגיעה חיצונית (כגון: מעיכות, שריטות, קילופים) הבולטות לעין
וגורמות לפגם אסתטי או בעיות תפקוד.. פגמים אלו אינם חלק מרכיבי החלונות והדלתות.

מיקום: לאורך מעקה מרפסת כביסה, מסגרת شاملית ויתרינט הורים

הליקוי אסור עפ"י תקן ישראלי: ת"י 4068 חלק 1, סעיף 4.2 ציטוט:

תיקונים נדרשים:

יש לבצע תיקוני צבע בגוון תואם לאורך מעקה.

יש לבצע תיקונים מקומיים לצורך יישור ופילוס הרכיבים במסגרת הוויטרינה.

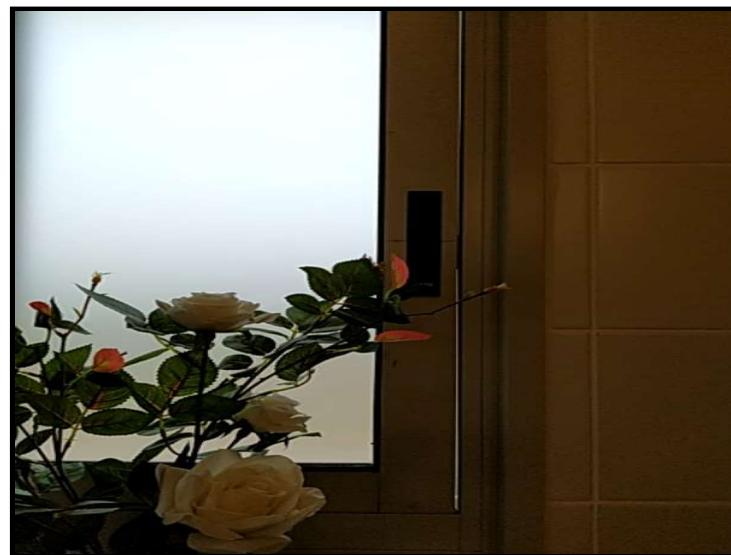
6.7. תיאור ליקוי: יש לבצע כיווני נזילות לנכני חלונות

מיקום: כנף ימנית חלון חדר רחצה הורים

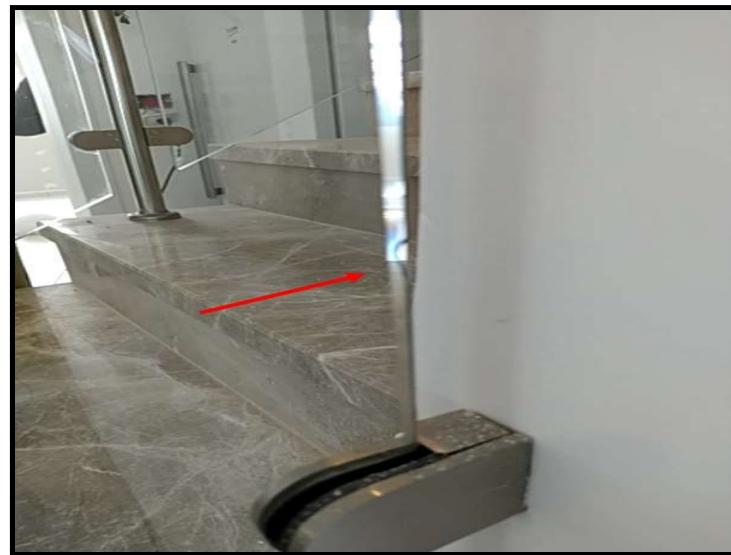
6.8. תיאור ליקוי: אוטרו פגמים (שריטות/סדקים/שברים) בזוכיות. יש לבצע החלפה.

ドром מזרחיות לאורך מעקה מרפסת הורים, יחידה ראשונה מלמעלה

במהלך מדרגות

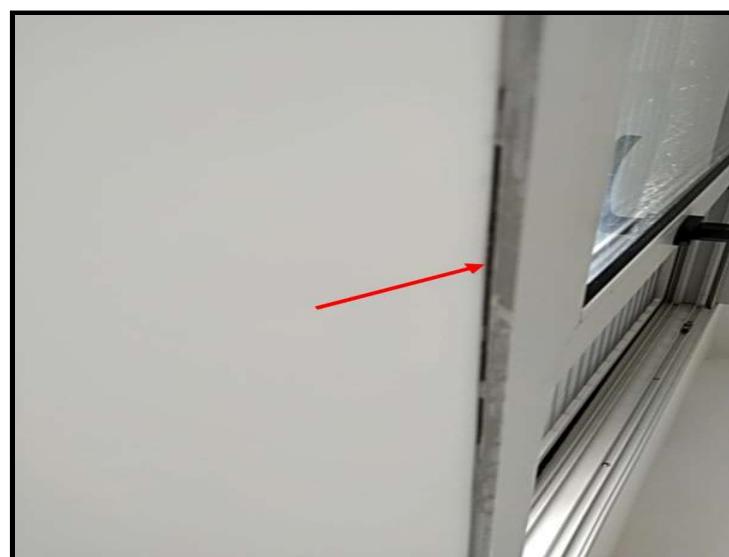
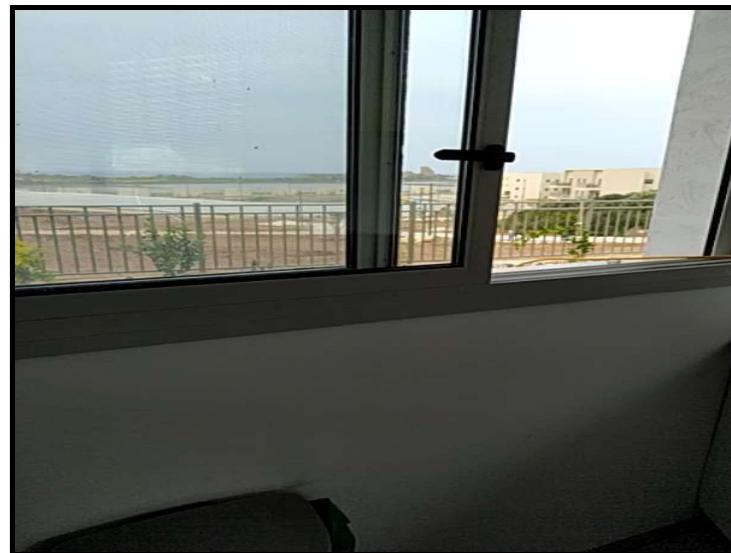
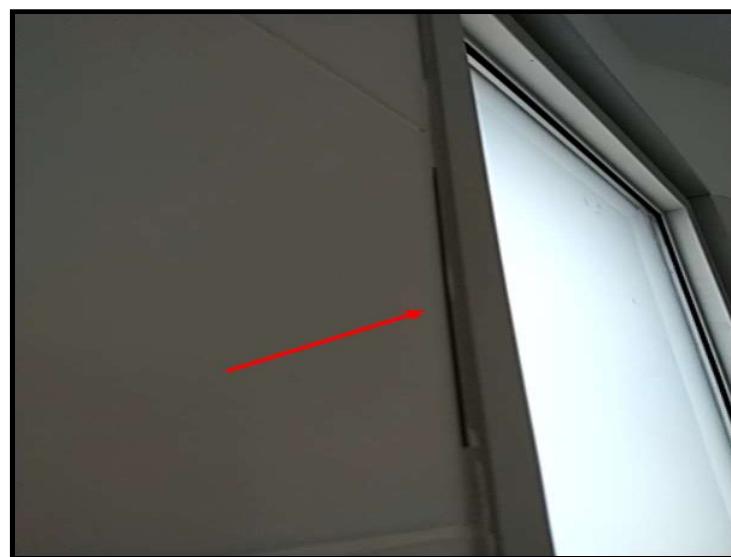
6.9. תיאור ליקוי: יש לבצע מילוי במרק אלסטי סביב הלבשות חלונות הדירה בחיבור הקיר ולהלבשת החלון.

מיקום: חלק תחתון חלונות מטבח, חלון חדר רחצה מתבגר, חלק תחתון חלון חדר ארון וחלונות חדר שינה הורים, חלק תחתון חלון ממדב חלון חדר רחצה כללי

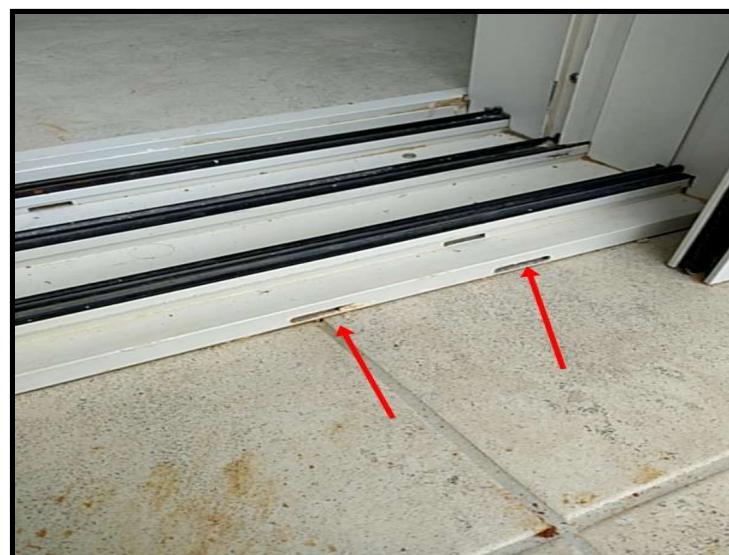
6.10. תיאור ליקוי: יש להשלים הרכבת שטוחומי מים חד ציוניים בפתחי הניקוז מתחתן לחלונות החזזה, וכן כמו כן בתחתית אגפים הקבועים בחלונות הנכס.

מיקום: ויטרינת סלון

וזאת לפי הנחיות תקן 1068 חלק 1 סעיף 201, ציטוט:

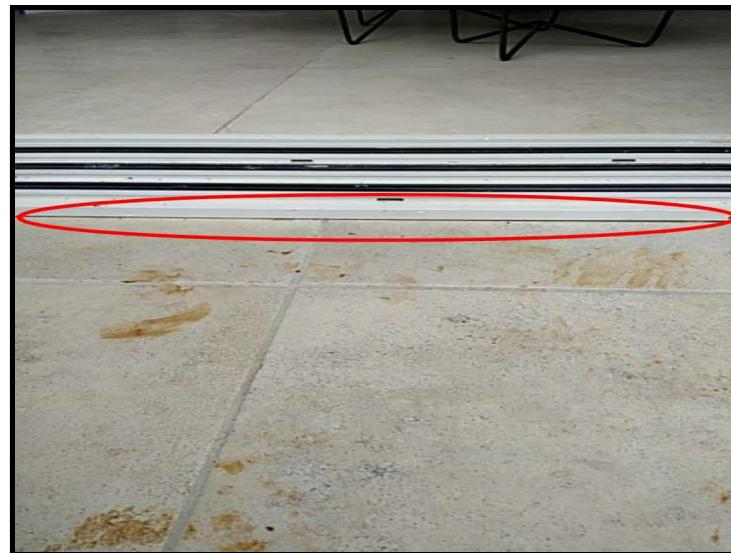
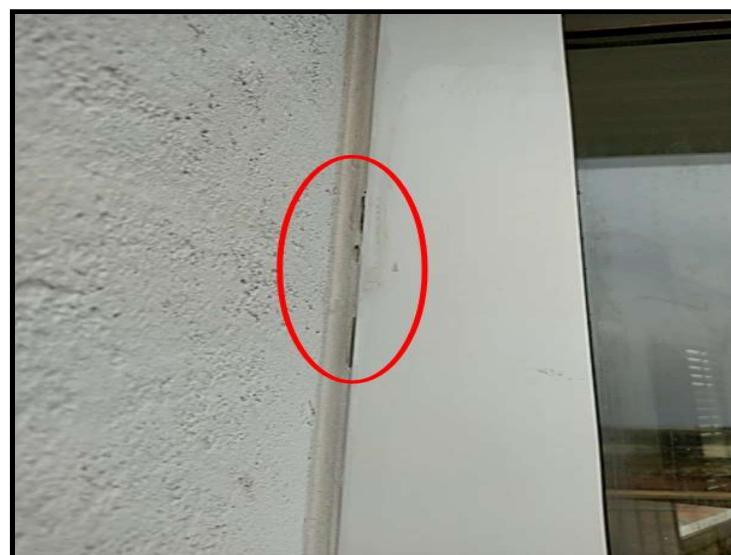
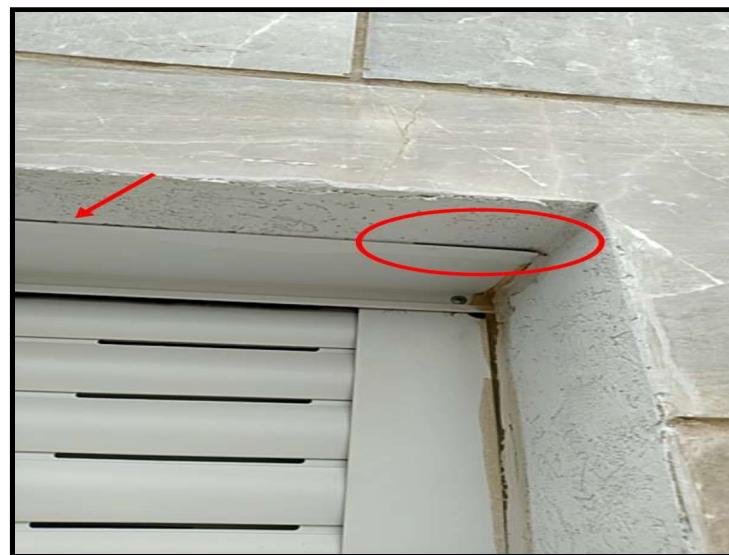
חלק תחתון וויטרינת הורים

הליקוי אסור עפ"י התקן הישראלי: ת"י 4068, חלק 1 סעיף 4.1 ציטוט:

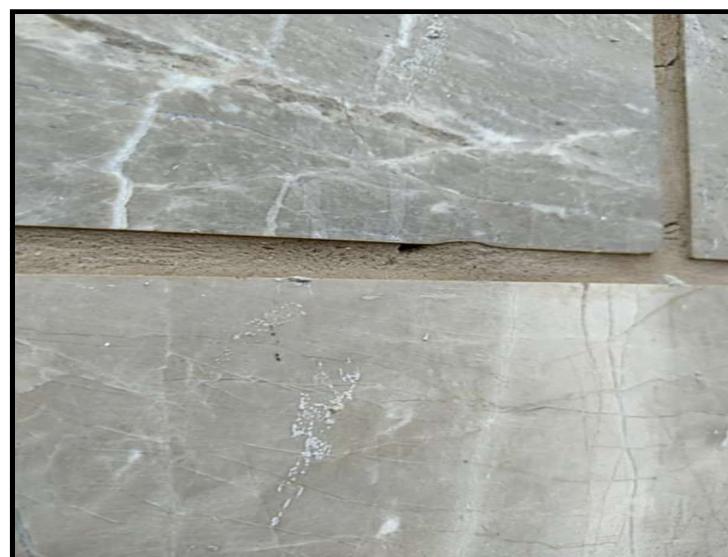
צפוני, מתחת חלון חדר הורים (מכיוון מרפסת)
