דו"ח ביקורת ליקויים - חוות דעת מהנדס מומחה

חוות דעת מומחה

מהוות חוות הדעת: חוות דעת בנושא ליקויי בניה /או נזקים בנכס, עטר המזמין [REDACTED] בנכס

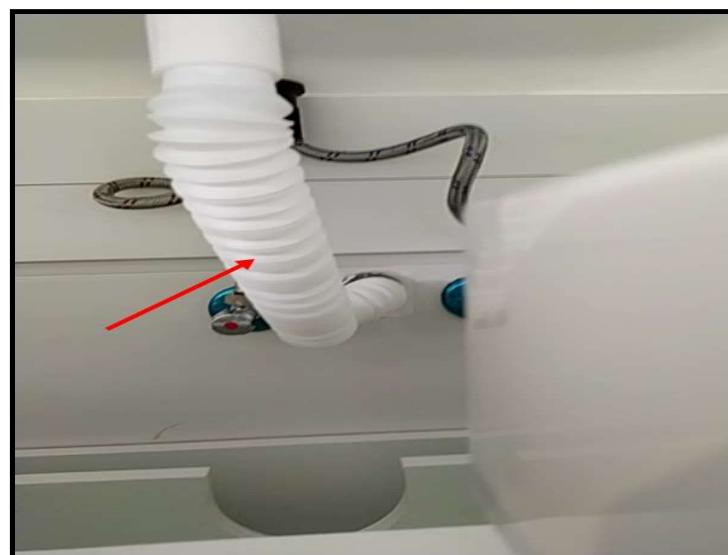
קיים מעבר של לכלוּק אל צינורות האינסטלציה מתחת לרכיב הדבר יכול לגרום לסתימות של קווים אלו. יש להשלים סיפון תקני.

מיקום: כירור יחידת מתבגר וחדר רחצה הורים (2 יח'), כירור חדר רחצה
כללי

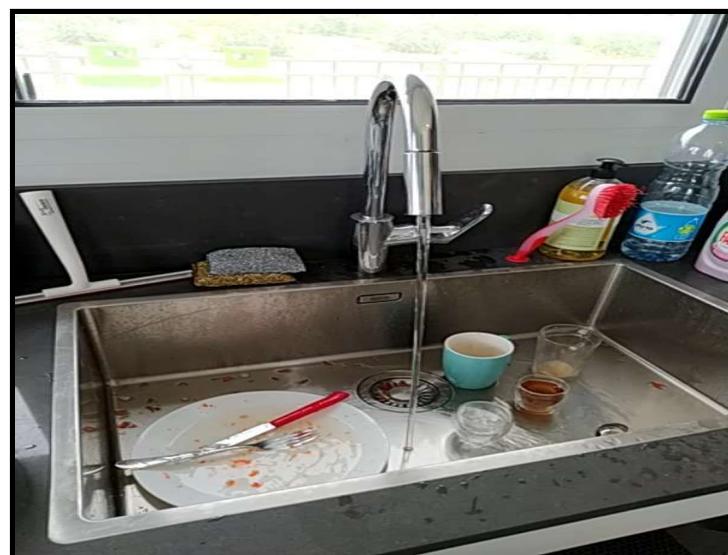
2.8. תיאור ליקוי: קיימים לחץ מים נמוך בברז המטבח.
יש לצין כי לחץ המים הכספי נמוך תקין.

מיקום: ברז מטבח

תיקונים נדרשים:

יש לפרק את הברז ולבצע נקיון בברז עצמו ובצנרת האנטה המים אשר מגיעה אליו.

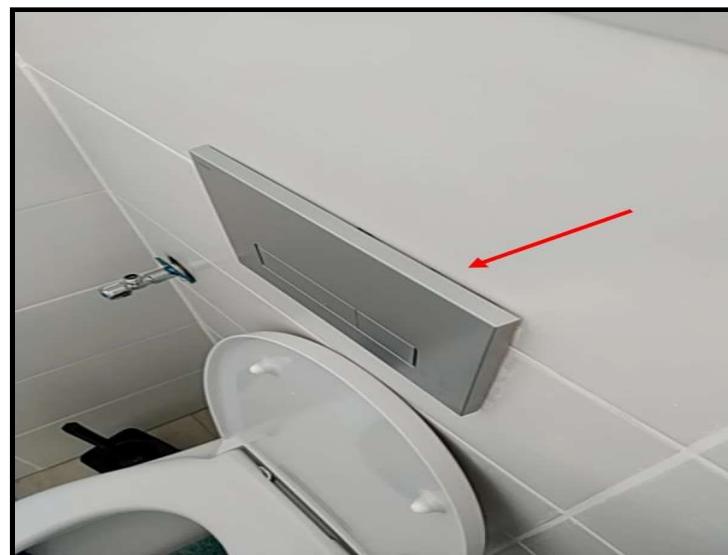
3.8. תיאור ליקוי: יש לסגור במרקם אלסטי סביב מיכלי הדחת השירותים בחדרי הרחצה בבית

מיקום: מיכלי הדחה בשירותי הנכס

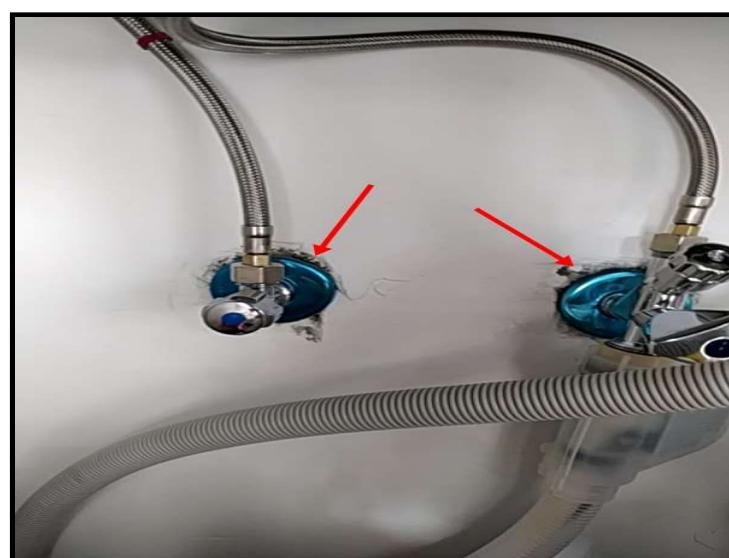
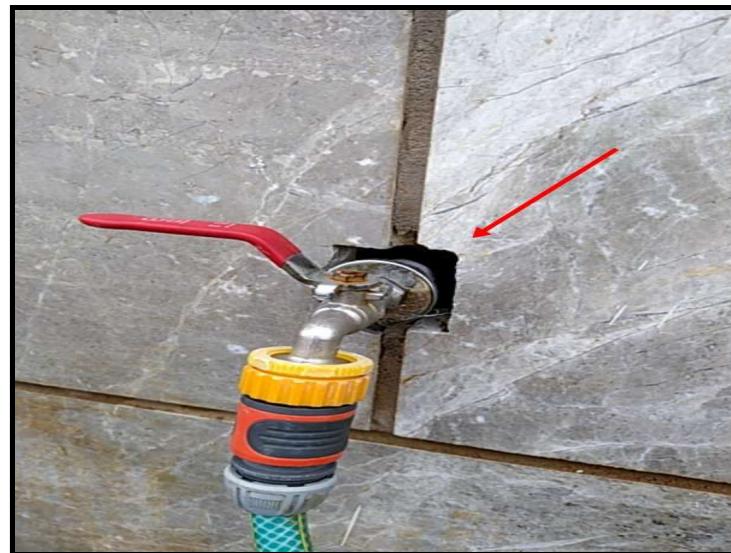
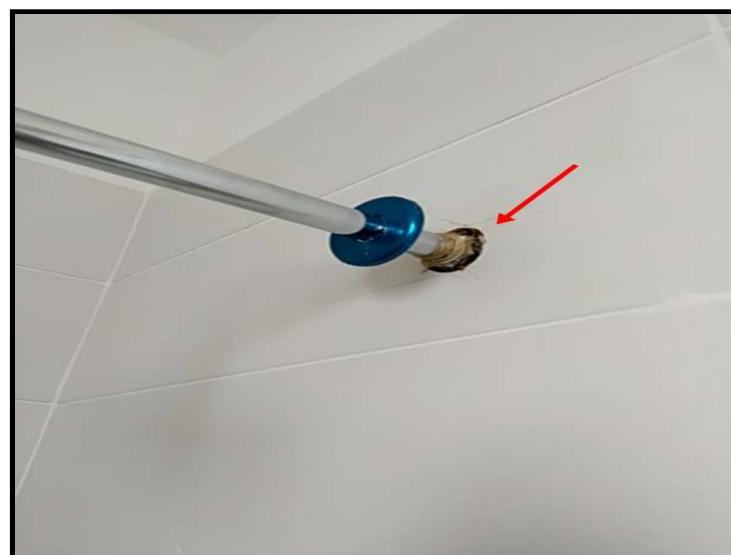
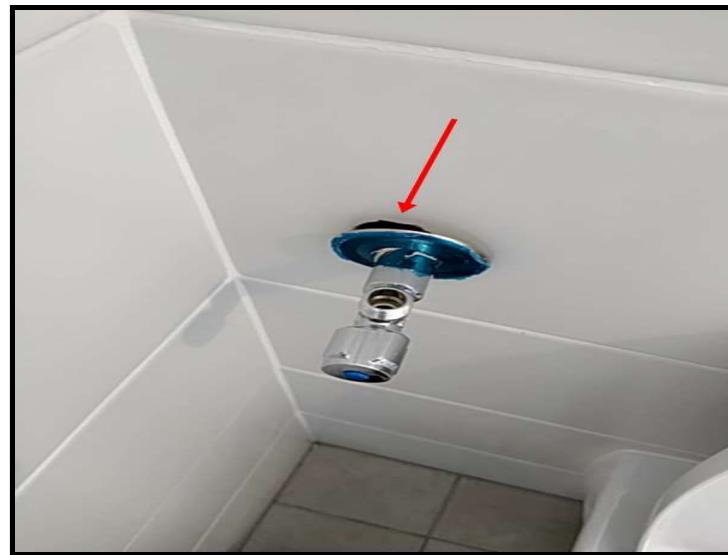
8.4. תיאור ליקוי: יש לאטום מרוזחים מחדרי רטיבות מסביב לברזי האמבטיה בחדר רחצה כללי ובמקלחת בחדר רחצה הורים.

מיקום: ברזי הנטז מים לכיוון מטבח, ברז גן בחצר הדירה, ראש דוש קבוע יחידת מתבגר, שירוטי חדר רחצה כללי

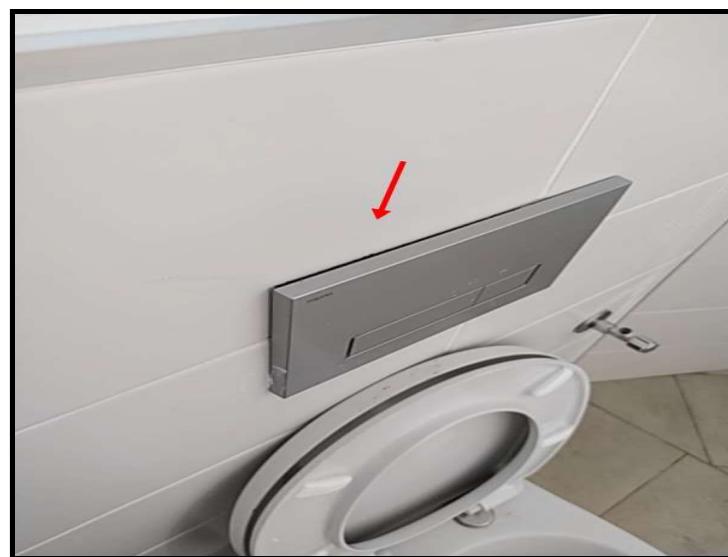
5.8. תיאור ליקוי: יש להשלים עיגון וקיבוע המיכל אל הקיר באופן מיטבי

מיקום: מיכל הדחה שירותית מתבגר

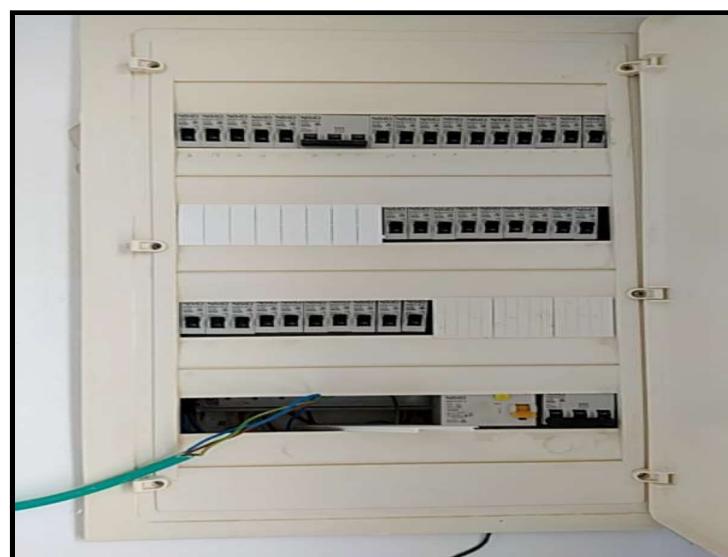
mbטוחים, מפסקים וציזוד המשמש למיזהה, בקרה והתרעה יסומנו בהתאם לייעודם.

מיקום: ארון חשמל

תיקונים נדרשים:

יש לבצע סימוניהם.

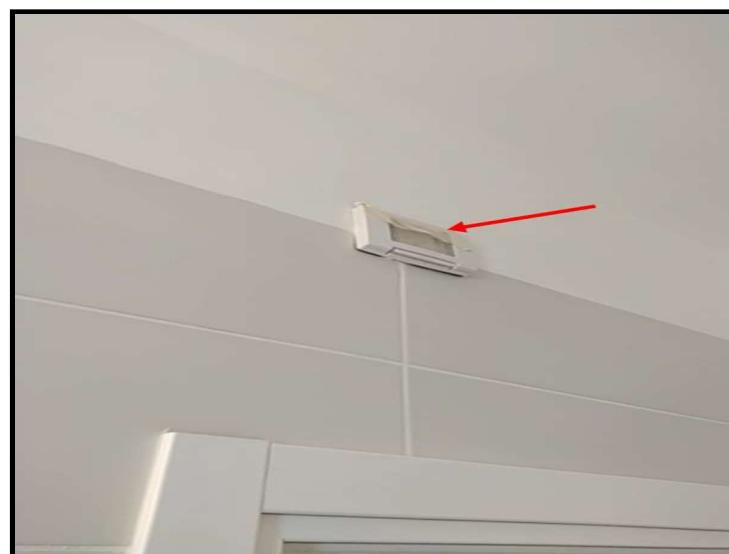
הקיים נגרם מפגע אסתטי

מייקום: מעל דלת חדר רחצה כללי

תיקונים נדרשים:

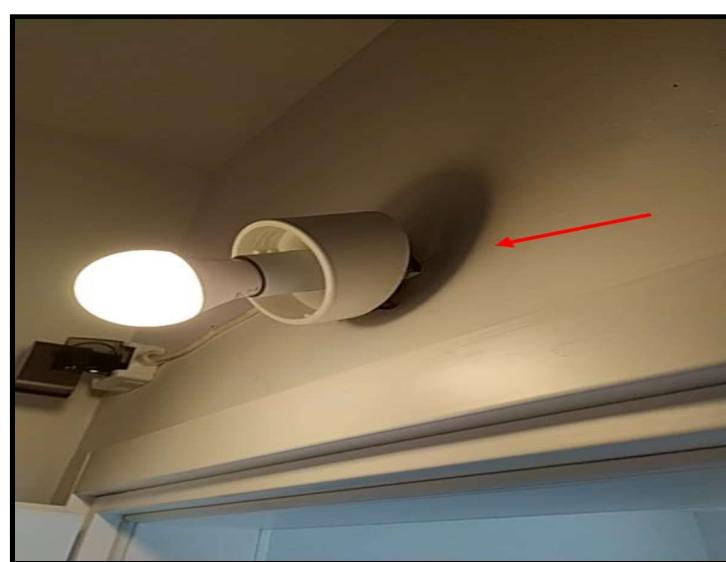
10.6. תיאור ליקוי: גוף התאורה אינו מקובע היטב לקיר / לतקרה.

מיקום: במקומות רבים בדירה לדוגמה מזווהה, מדרגות

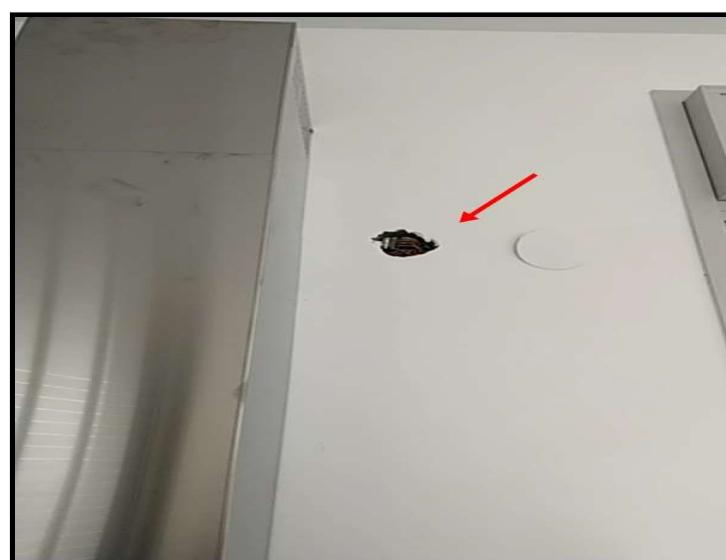
7.10. **תיאור ליקוי:** יש להשלים מכיסים לקופסאות הסטעפויות חוטי חשמל בכל המקומות הנדרשים בקירות הדירה.

מיקום: באופן פזר בבית לדוגי סמוך לחלוון מטבח

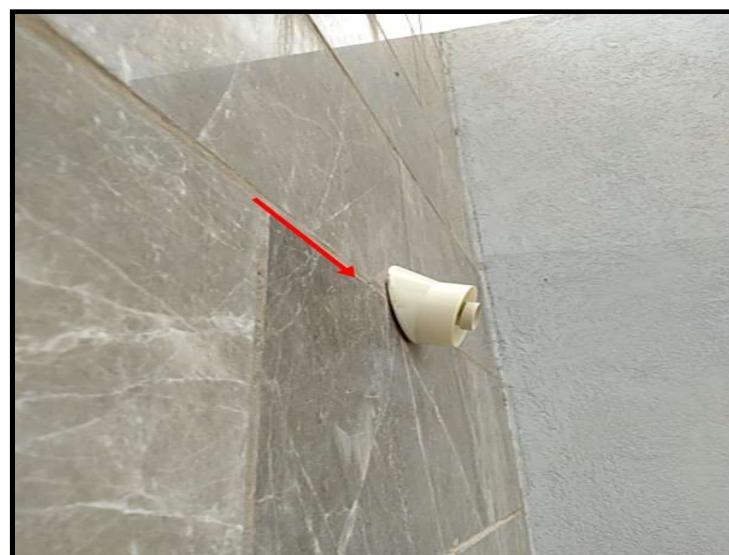
ביום הביצעה נראה כי תיתכן חזרת מים אל נקודות המאואר.

מיקום: מרפסת חדר כביסה

תיקונים נדרשים:

- .1. שינוי מיקום נקודות התאורה.
- .2. השלמת איטום סביב גופי התאורה נגד חזרת מים.

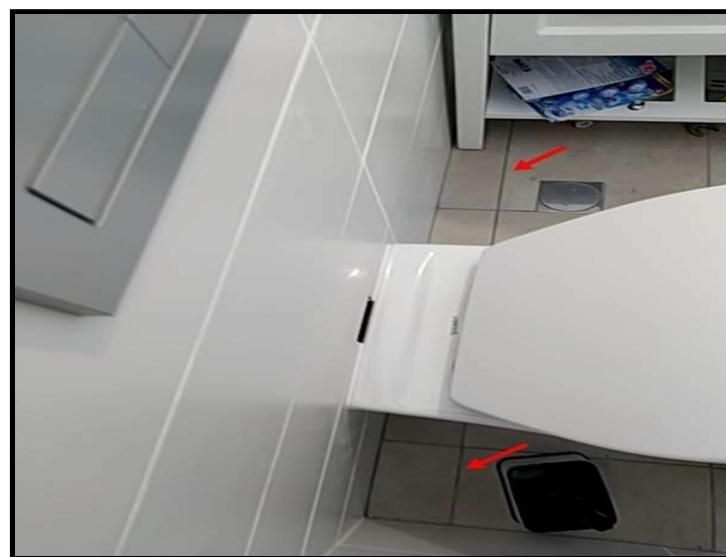
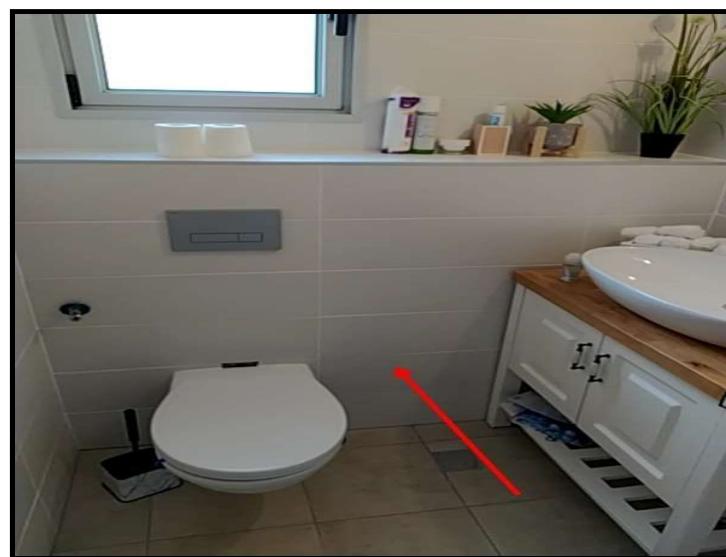
הסטיות הנוקבות להלן הינט מעלה סטיות המותרת בעבודות בלבד ומפורטת בטקון ישראלי ת"י 789 (סטיות בניינים: סטיות מותרות בעבודות בנייה), טבלה 1,

מיקום: קיר מאחוריו שירותים בחדר רחצה כללי

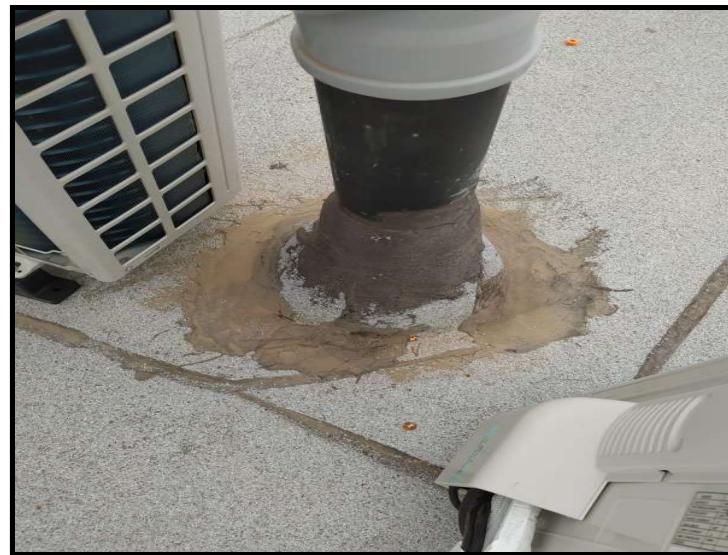
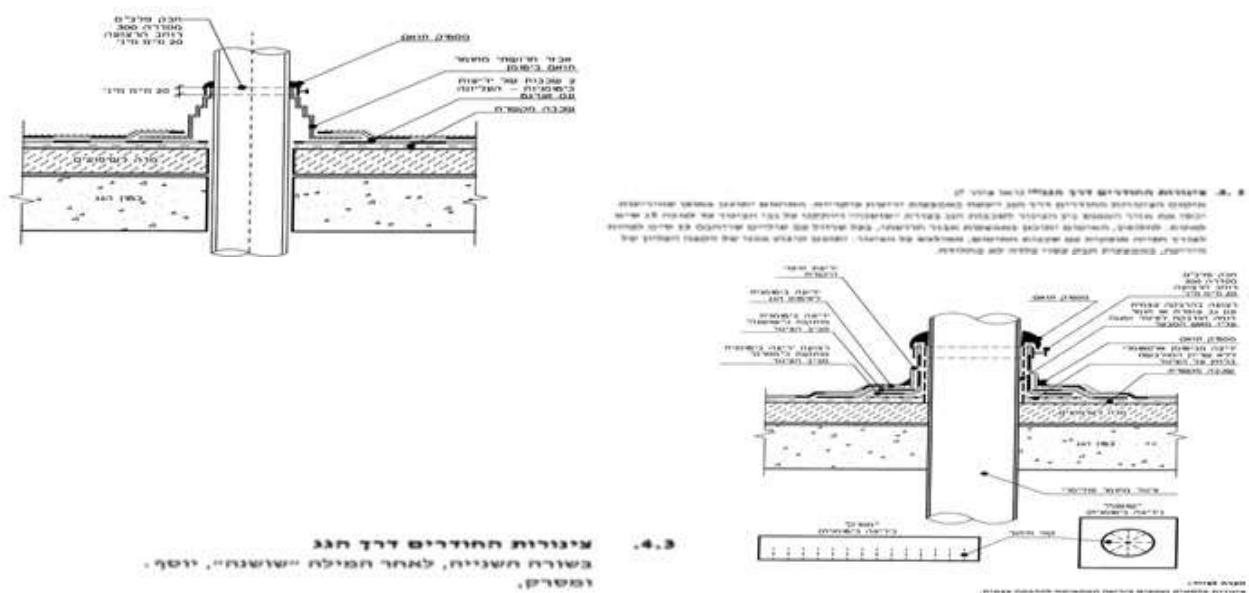
מיקום: סבב מעברי צנרת בגג הבית
