**מבנים**  
בדק בית וייעוץ הנדסי

# דו"ח ביקורת ליקויים - חוות דעת מהנדס מומחה

**לכבוד:** דיירי הבניין

## רכוש משותף -

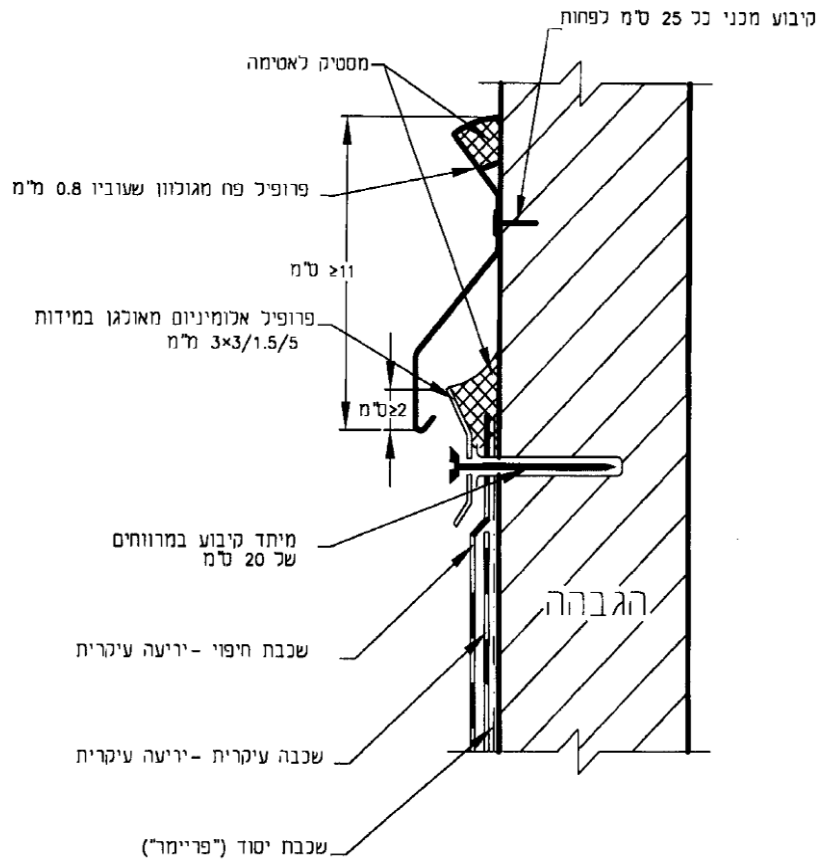
ציור 5 - דוגמה לפרט קיבוע מכני

ח. לא הותקנו סרגלי אלומיניום לחיבור יריעות האיטום אל הקיר לאורך מעקה בנוי, קירות ובליטות מעל מפלס פני הרצפה לאורך שטח הגג. היריעות עלולות להשתחרר ובכך מתאפשרת חדירת מים אל מתחת ליריעות האיטום. וזאת בניגוד להנחיות תקן 1752 חלק 2.

4. 2. 4. 2. יתוכנן קיבוע מכני בקצה העליון של היריעה במקרה שחהגבהה שעליה היא מותקנת אינה בעלת אף מים העומד בדרישות התקן הישראלי ת"י 1752 חלק 1, או אם יש דרישת מתכנן לקיבוע מכני. דוגמה לפרט של קיבוע מכני ראו בציור 5. האבזרים לקיבוע המכני יתאימו לנקוב בסעיף 2.6.2. הקיבוע יהיה ניתן לפירוק בהברגה.

יש להשלים התקנת סרגלי חיזוק. (5,400 ₪).

יש לשים לב, פרופיל סרגל החיזוק יהיה תואם להנחיות תקן 1752 חלק 2 סעיף 2.6.2. הכוללים בין היתר שטחי מגע כיפוף עליון, תחתון ומילוי מסטיק.
