דו"ח ביקורת ליקויים - חוות דעת מהנדס מומחה

מהנדס אזרחי: יוגב פלד

רכוש משותף –

אני הח"מ נתבקשתי לתת את חוות דעתי המקצועית בעניין ליקויים בנכס שכתובתו:

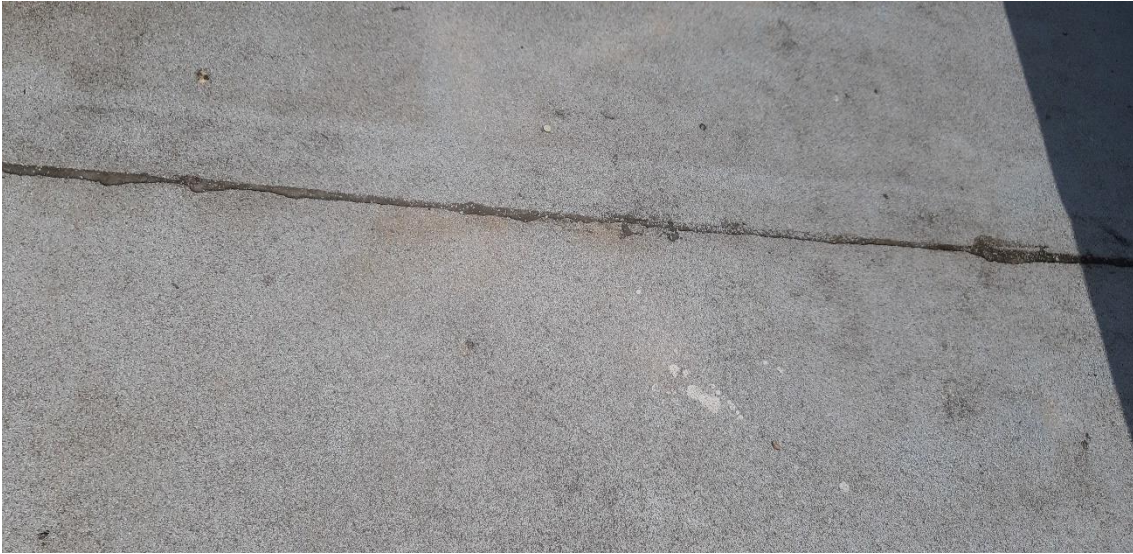
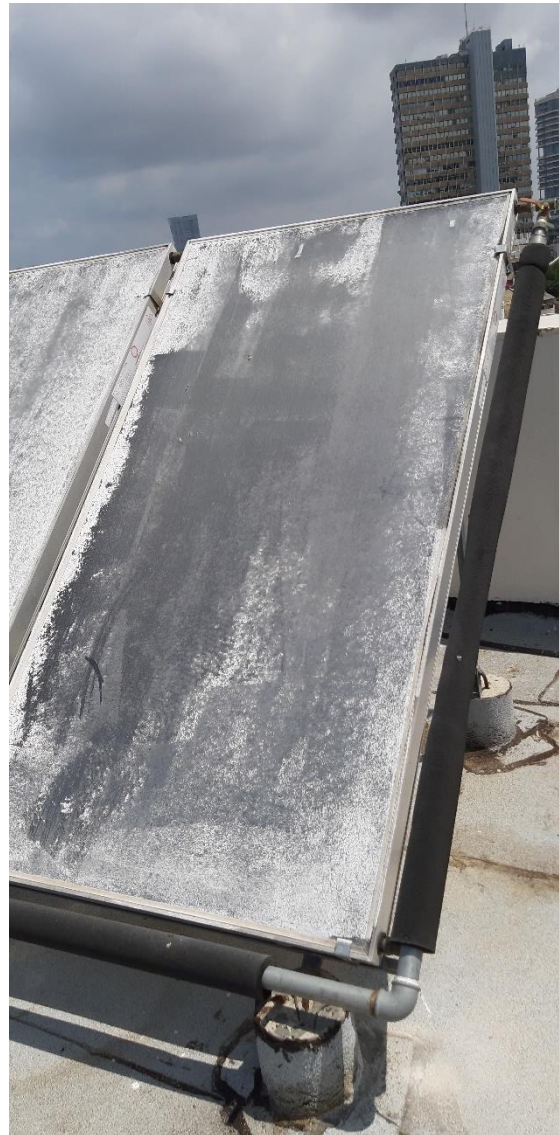
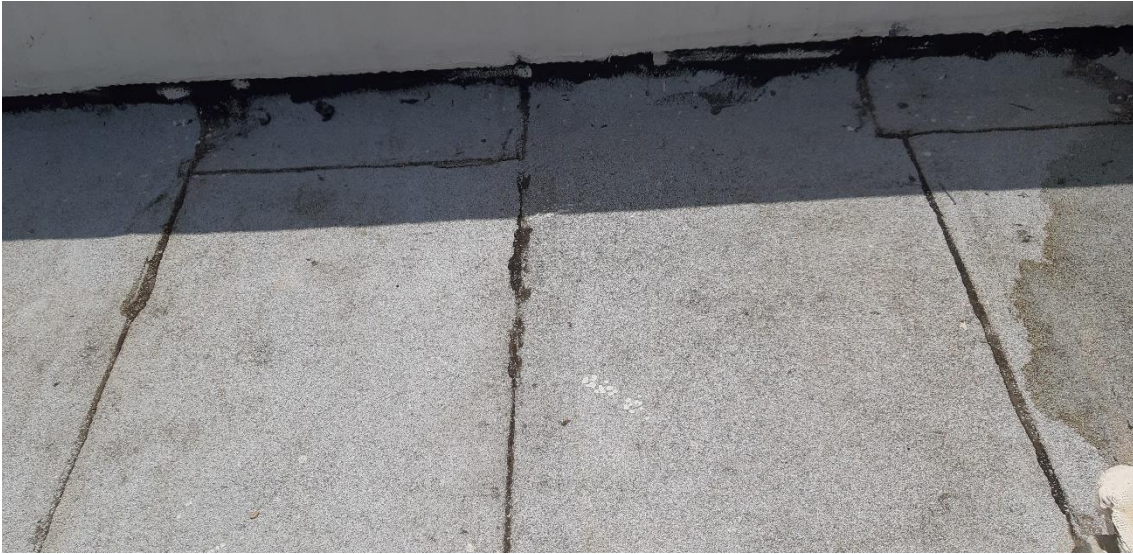
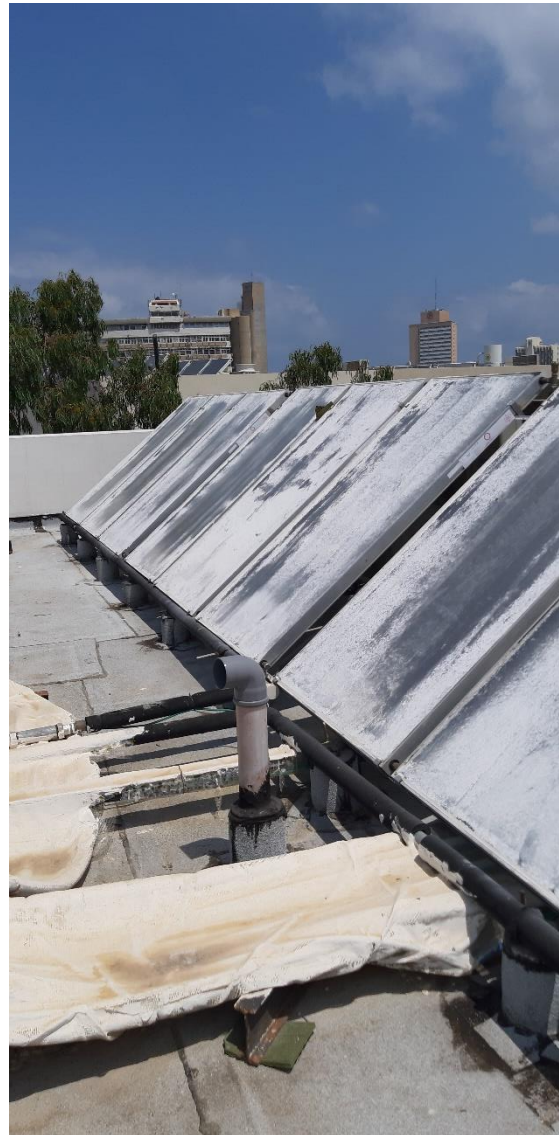
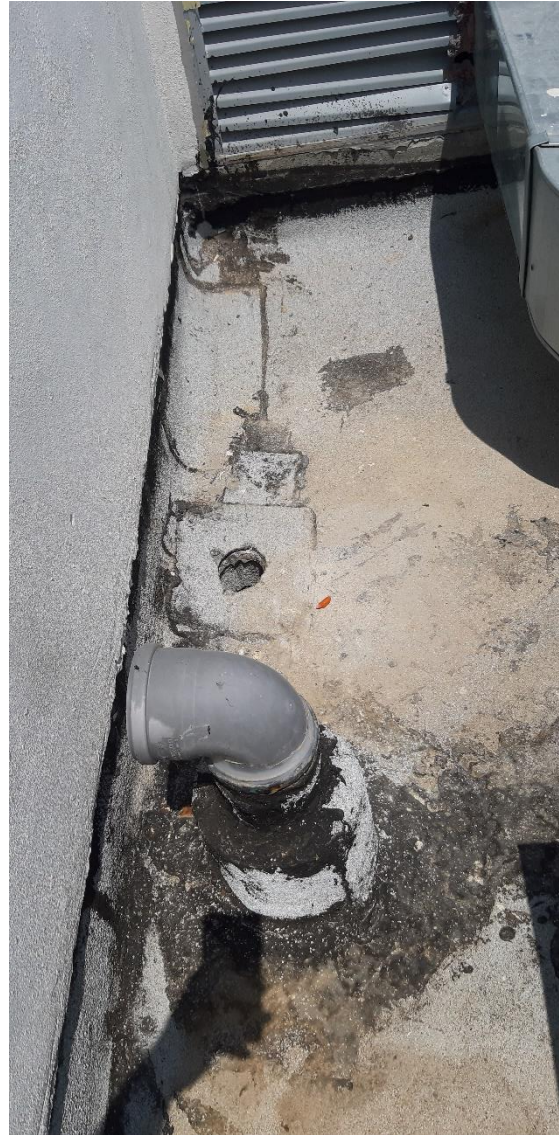
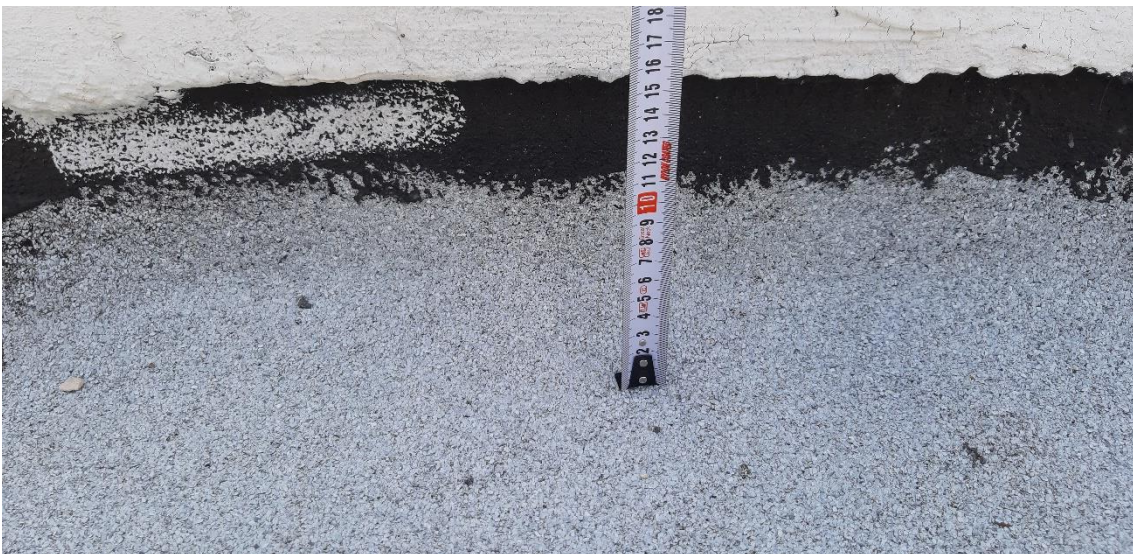
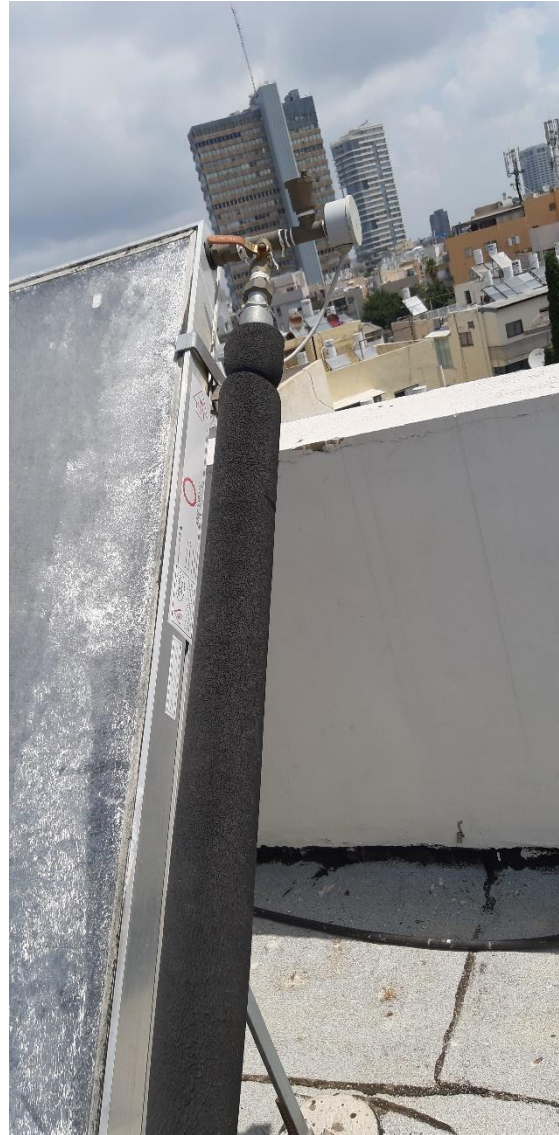
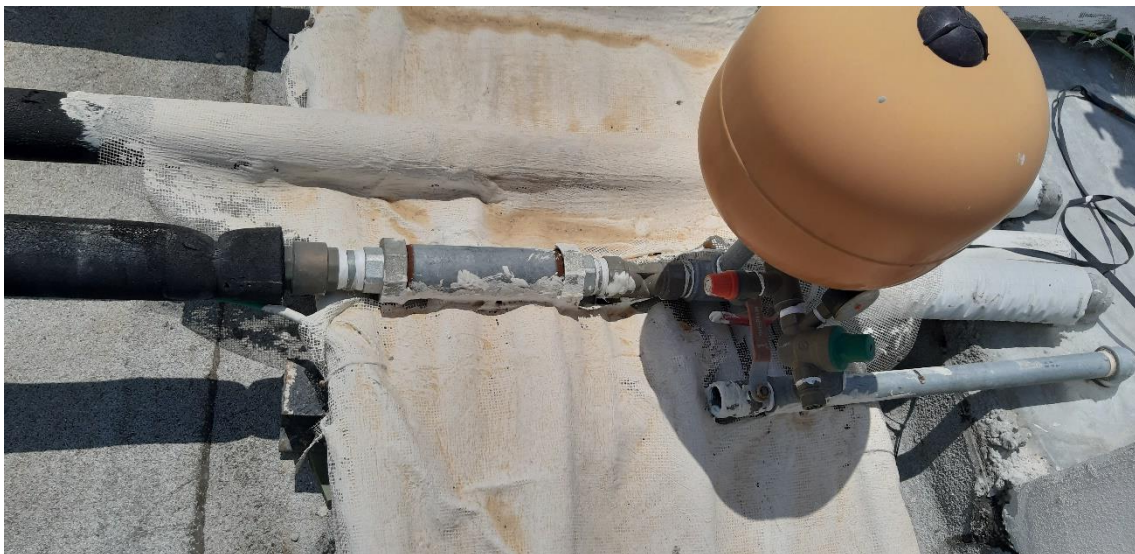
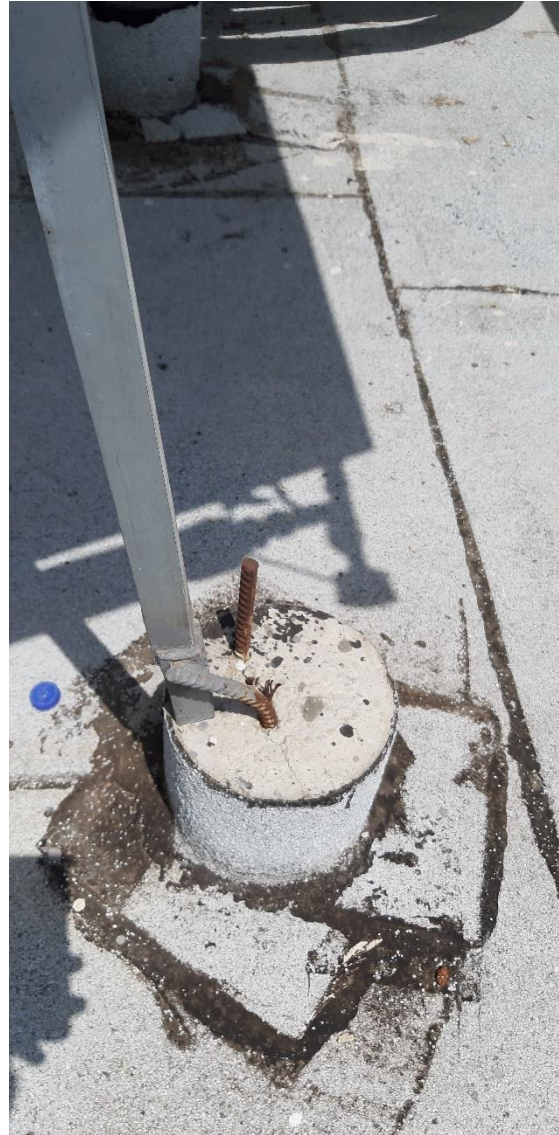
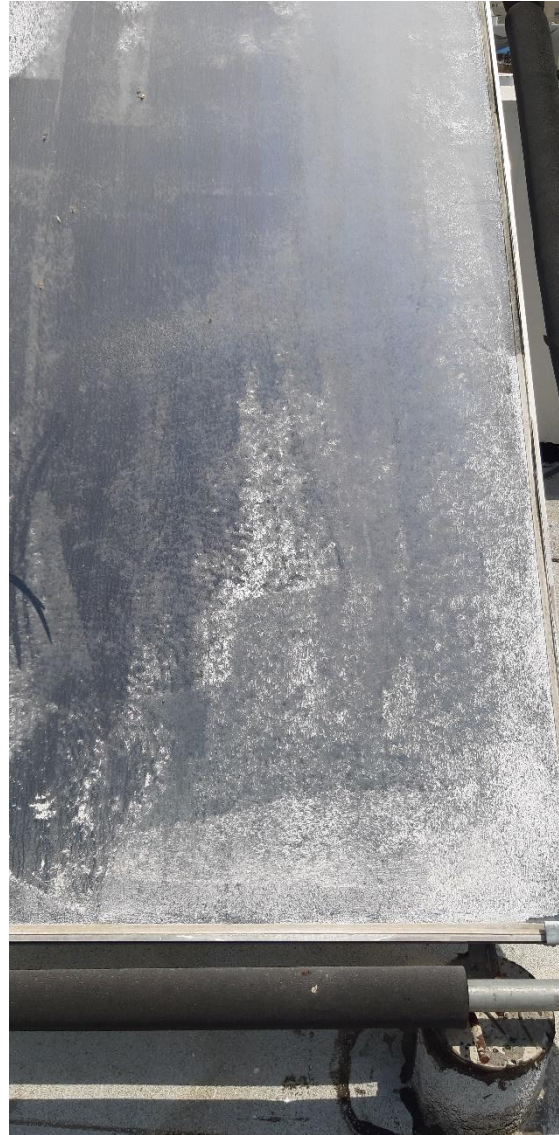
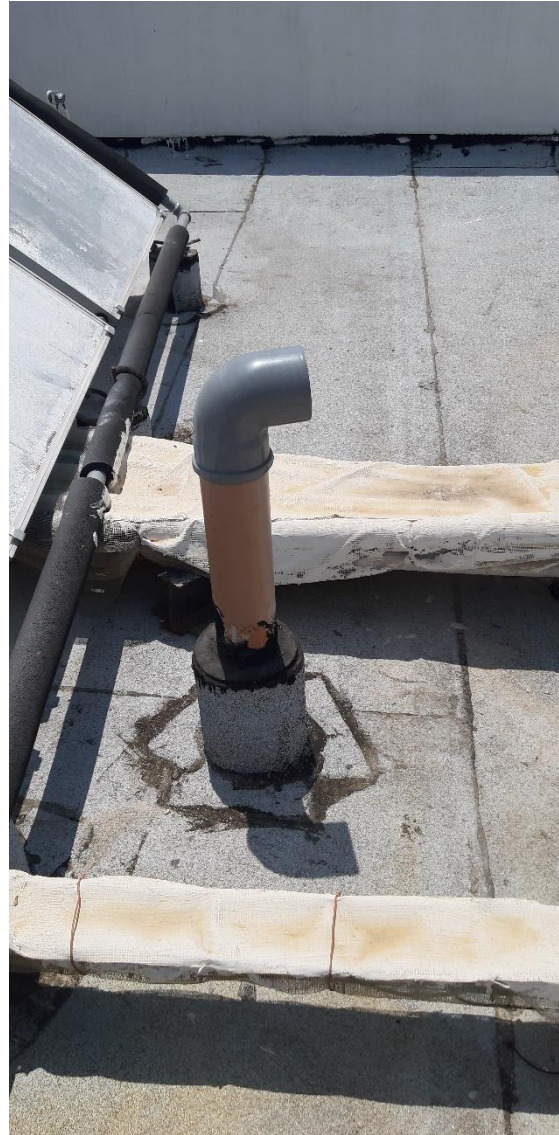
2. גג הבנין:

א. בוצעה מערכת איטום חשופה כאשר גימור פני השטח העליונים של היריעה בוצעו בחומר גס וזאת ללא ביצוע "הלבנות" (חומר איטום אקרילי לבן העוזר לשמור על יריעות האיטום מפני נזקי חום השמש). לאורך חיבורי יריעות האיטום ובגג העליון.
וזאת בניגוד להנחיות תקן ישראלי 1752 חלק 2

ב. לא בוצע מדרך המוביל מפתח היציאה לגג אל המתקנים השונים שבגג. (3,700 ₪).
וזאת כנדרש עפ"י תקן ישראלי ת"י 1752 חלק 2 סעיף 4.2.8.1 ;
ציטוט:

ג. לא הותקנו רשתות הגנה מפני סתימות, לפתחי צנרת הניקוז בגג וזאת כפי שנדרש עפ"י כללי מקצוע מקובלים הבאים לידי ביטוי במפרט כללי לעבודות בנייה סעיף 07051, **ציטוט:**

ה. צביעת מלבן דלת המתכת ביציאה לחדר מדרגות בוצע שלא עפ"י הנחיות קובץ כללים של תקן ישראלי ת"י 1922 חלק 2 סעיף 4.3.3.2. בגימור הצבע הקיים ישנם פגמים כגון: שכבת צבע לא מספקת, נזילות, קילופים, חוסר אחידות. יש לשייף את הצבע הקיים ולצבוע מחדש. (350 ₪).

ו. יש להחליף חלקי צנרת חלודים סמול למשאבות סחרור. (650 ₪).

ז. קיימים כבלי חשמל פתוחים, ללא איטום והגנות מפני חדירת מים. יש להשלים איטום לכל חורים וכבלים מחדירי רטיבות בגג, מרפסות וחזיתות הדירה.

ח. לא הותקנו סרגלי אלומיניום לחיבור יריעות האיטום אל הקיר לאורך מעקה בנוי, קירות ובלטות מעל מפלס פני הרצפה לאורך שטח הגג.

ט. בבידוד התרמי של הצנרת קיימים ליקויים. בחלק מן הצנרת אל בוצע בידוד. התקנת הבידוד בוצעה שלא ע"פ הנדרש בתקן 579 חלק 5 סעיף 4.7, **ציטוט:**

י. רכיבים חשמליים של המערכת באזור חזית מזרחית חשופים לגשם, כגון משאבת סחרור ורגשים. חשופים לגשמים. הליקוי אסור ע"פ סעיף 3.4.7.1 בתקן 579 חלק 5, **ציטוט:**

יא. מערכות הקולטים המותקנים בגג בחיבורי קונסטרוקציית הקולטים להגבהות הבטון, אינם מעוגנים היטב למבנה וזאת בניגוד לנדרש עפ"י תקן 579 חלק 5 סעיף 3.4.8, **ציטוט:**

יב. בחלק התחתון של המעמדים לא בוצעו פתחי ניקוז וזאת בניגוד לנדרש ע"פ תקן 579, חלק 5, סעיף 4.6.1.2, (א'),
ציטוט:

יג. חסרים סימונים למערכת המים החמים המשותפת של הבניין וזאת כנדרש עפ"י סעיף 2.2 בתקן 579, חלק 5 (1998),
ציטוט:

טז. בג המבנה עוברת צנרת אינסטלציה נמוכה מ-2 צול. בשרוולי מעבר הצנרת קיימים הליקויים הבאים: "שרוולי הצנרת" העוברים דרך הגג בוצעו באופן חלקי ולקוי.

10. מספר שכבות של האיטום לא תקני בעלייה לקירות הבית ולקירות המעקה. עפ"י התקן מספר השכבות במקומות אלה צריך להיות 3. בסבירות גבוהה ניתן לקבוע שהורכבה שכבה אחת בלבד, מקסימום שתי שכבות. בכל מקרה שכבת החיפוי חסרה. זאת בניגוד להנחיות תקן ישראלי 1752 חלק 2 סעיף 4.2.

יח. קיימים סמני שיתוך (קורוזיה) באבזרי ברזי ניתוק למערכת סולרית. הליקוי מעיד על כך שחלקי הברז אינם מגולוונים או מותאמים לתנאים בהם הותקנו.
כל צינורות ואביזרי ברז המספקת מי שתייה חייבים להיות מוגנים בפני קורוזיה. וזאת לפי הנחיות הוראות מתקני תברואה סעיף 2.4.2

יט. טרם הושלם התקנת כל רכיבי המערכת הסולרית בגג הבניין, הכוללים בין היתר משאבות סחרור, מסנן הזנת מים חיצונית וכו'.

כ. קולטי השמש פונים לכיוון מזרח וזאת במקום לכיוון דרום עם סטייה מותרת של 15° +/- מעלות עפ"י סעיף 4.3.1 חלק 4 בתקן 579 (בגרסה שהייתה בתוקף בזמן הבניה),

כא. יש להשלים עבודות טיח וצבע לאורך שטח מעקה בניי, תקרת הגג וסביב פתחים. (950 ש"ח).

כב. טרם הושלמה התקנת גופי תאורה וחיבורי חשמל לאורך שטח גג הבניין. (800 ש"ח).

צביעת חפיות היריעות בצבע מגן קרינת שמש על בסיס אקרילי לפי הנחיות יצרן. (1,800 ₪).

השלמת איטום כל מעברי ופתחי הצנרות. (200 ש"ח).

יש להשלים התקנת סרגלי חיזוק. (7,400 ש"ח).

- א. יש להשלים בידוד חסר. (600 נה).
- ב. יש לבצע אטימה לבידוד. (750 נה).

- א. יש לבצע סיכוך. (600 נה).
- ב. יש להתקנים בקופסא אטומה. (600 נה).

נראה גם על פניו שלא בוצע תכנון הנדסי להצבת המערכת. יש לבצע חיזוקים לקונסטרוקציית המערכת, כולל תכנון הנדסי. (2,400 ₪).

יש לקדוח פתחי ניקוז. (300 נה).

- יש להשלים את שם המתקין ופרטיו.
- יש לסמן את תפוקת החום היומית של המערכת.
- יש לסמן את לחץ העבודה הנומינלי במעגל סגור.
- יש לסמן את התדירות החשמלית, הזרם והמתח.
- יש לסמן את ההארקה.

השלמת חלקי השרוול החסרים. (1,400 ש"ח).

השלמת שכבות איטום חסרות באופן תקני ומקצועי. (9,700 ₪).

החלפת האבזרים החלודים לפלסטיק באם ניתן או רכיבים עמידים בפני שיתוך. (600 ש"ח).

יש לקבל חוות דעת יועץ מערכת סולרית באם ניתן לשנות את כיוון התקנת הקולטים.

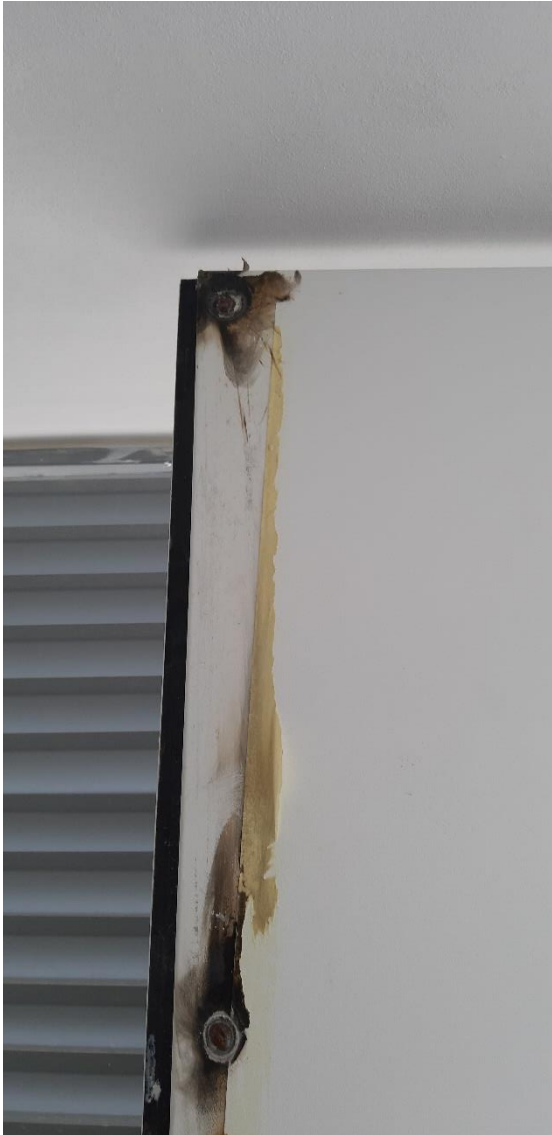
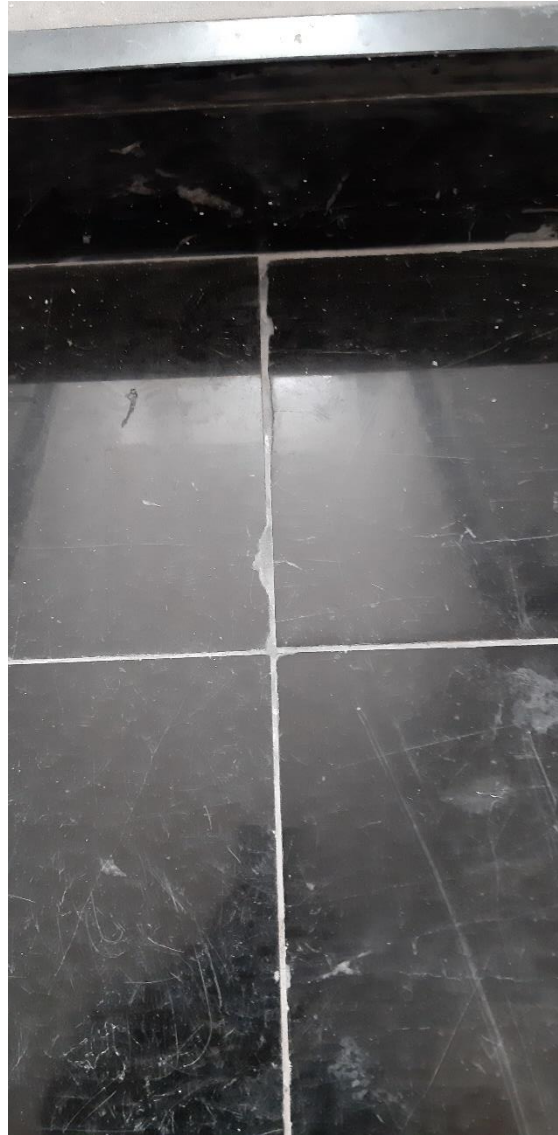
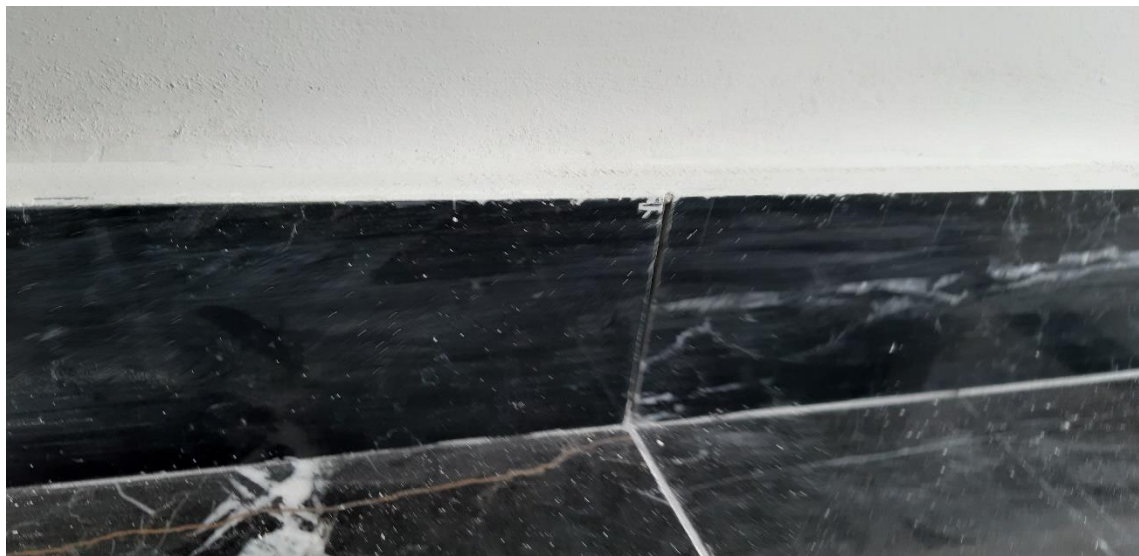
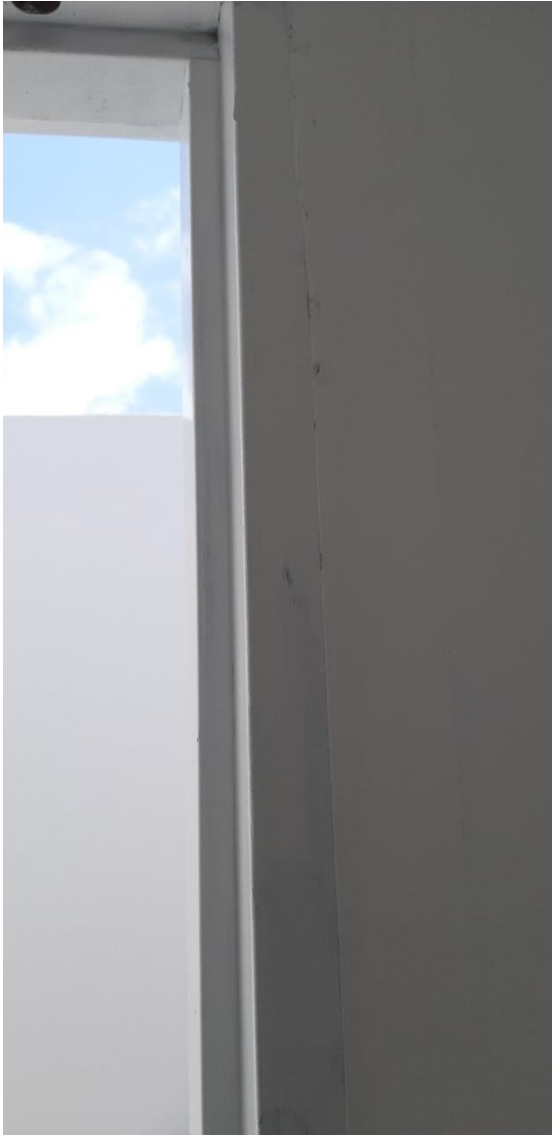
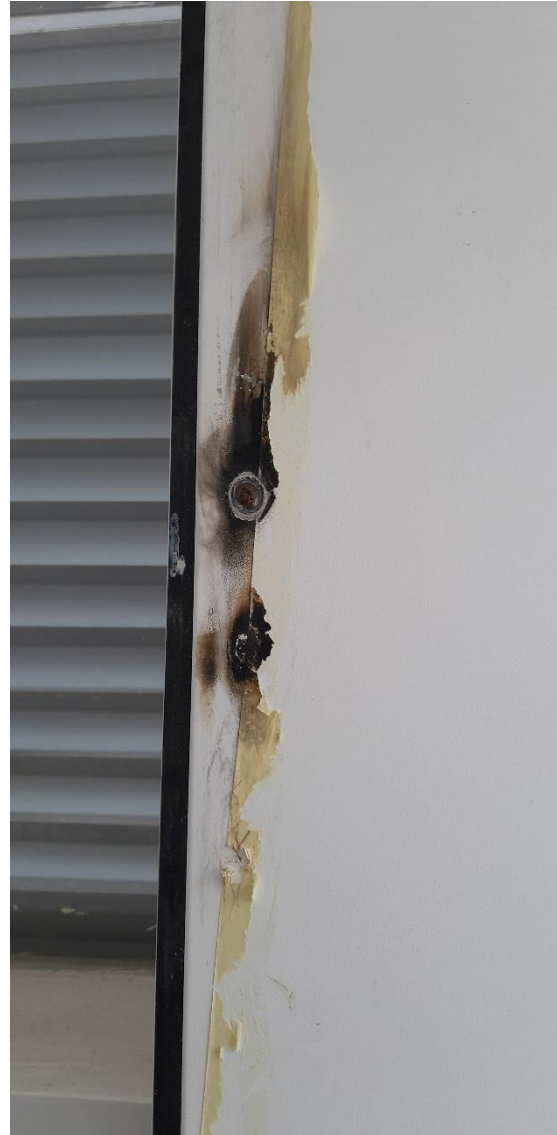
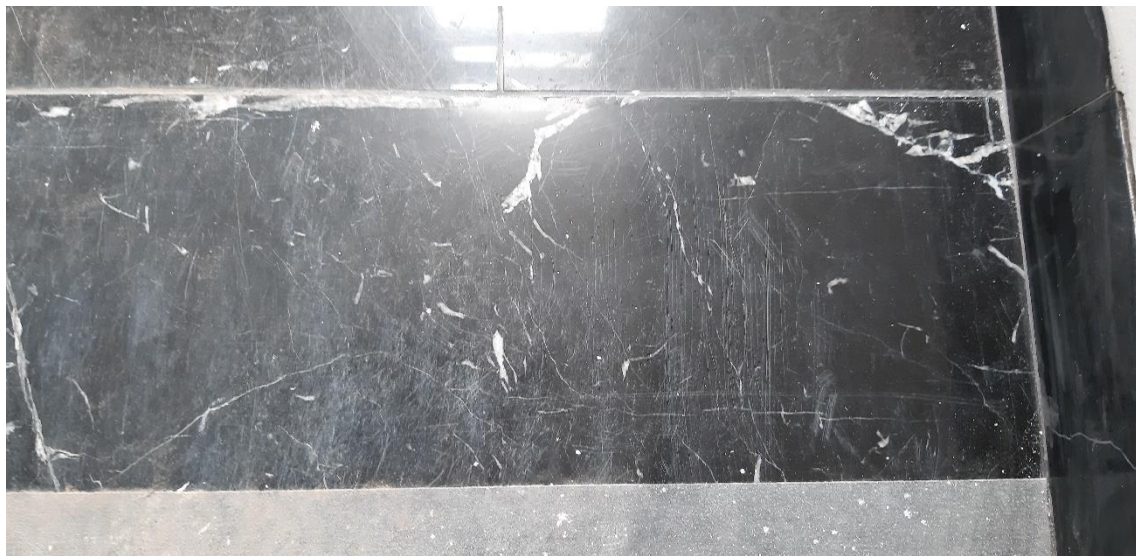
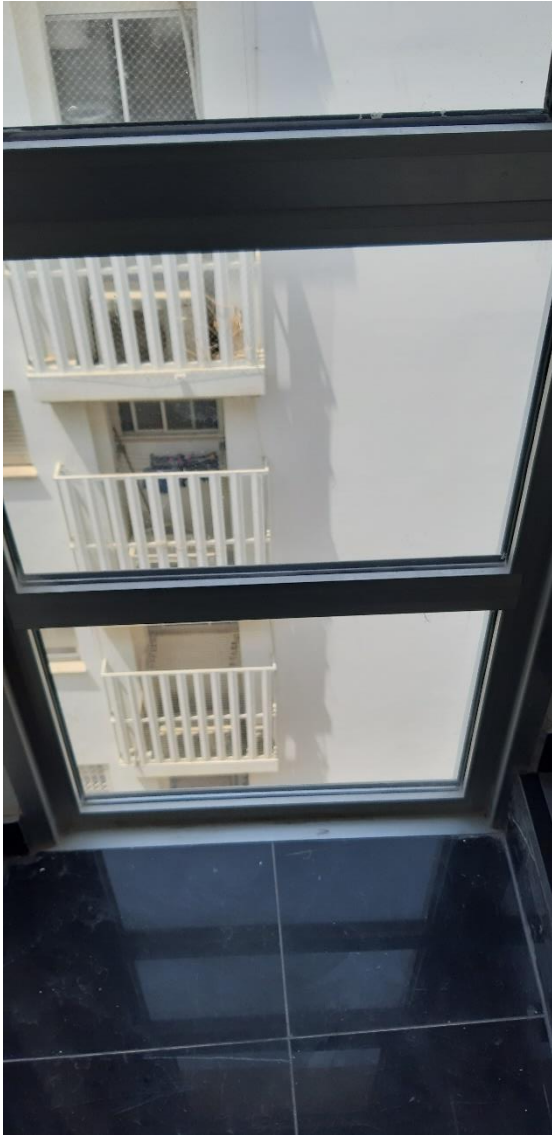
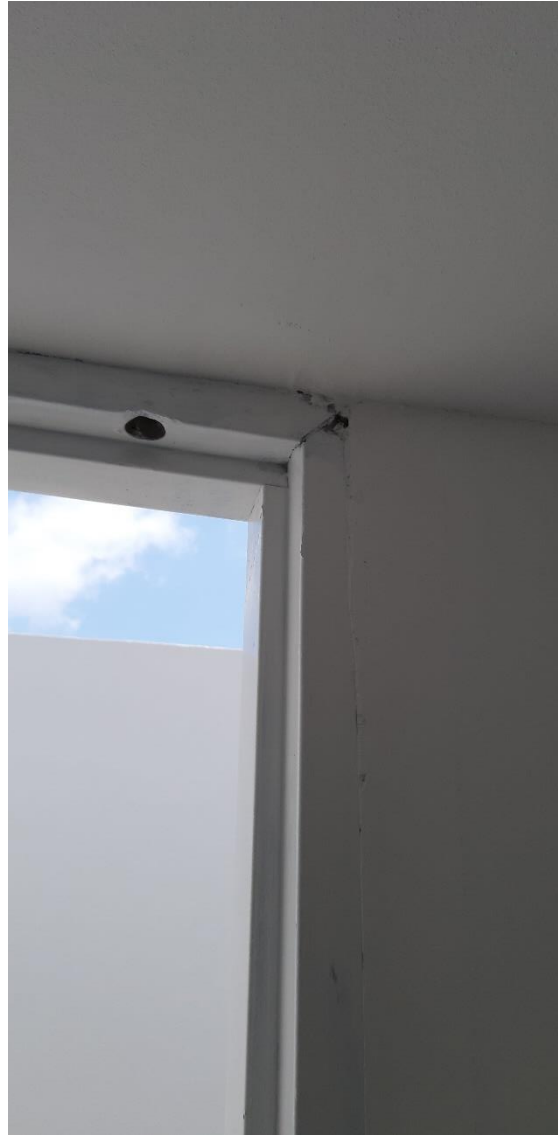
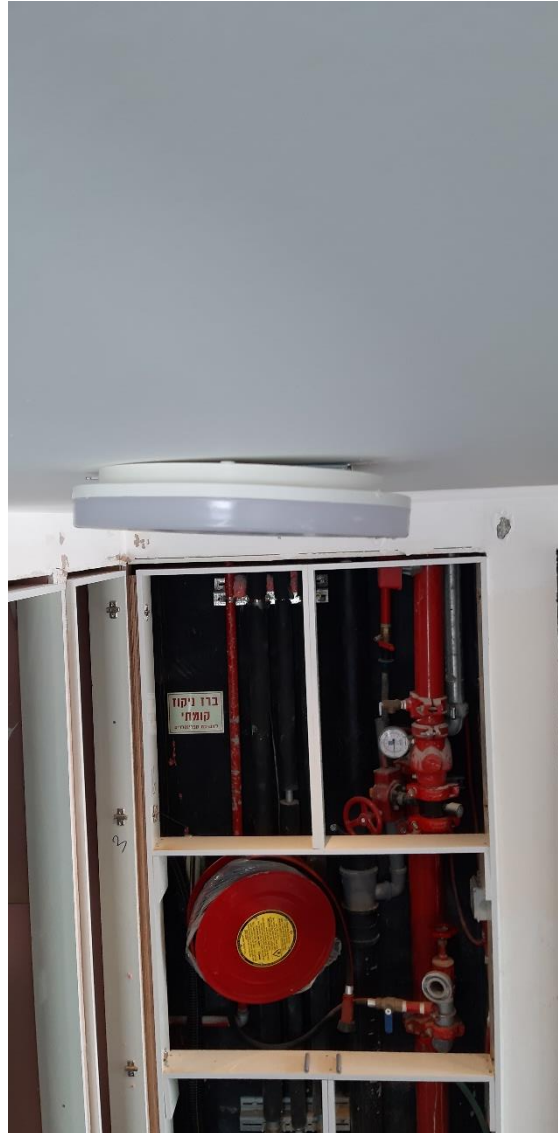
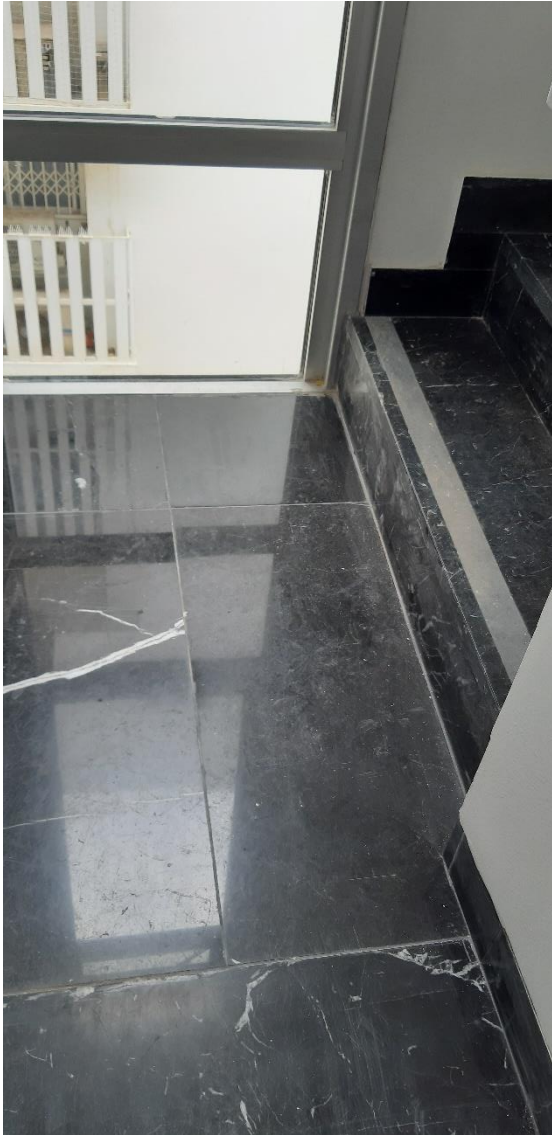
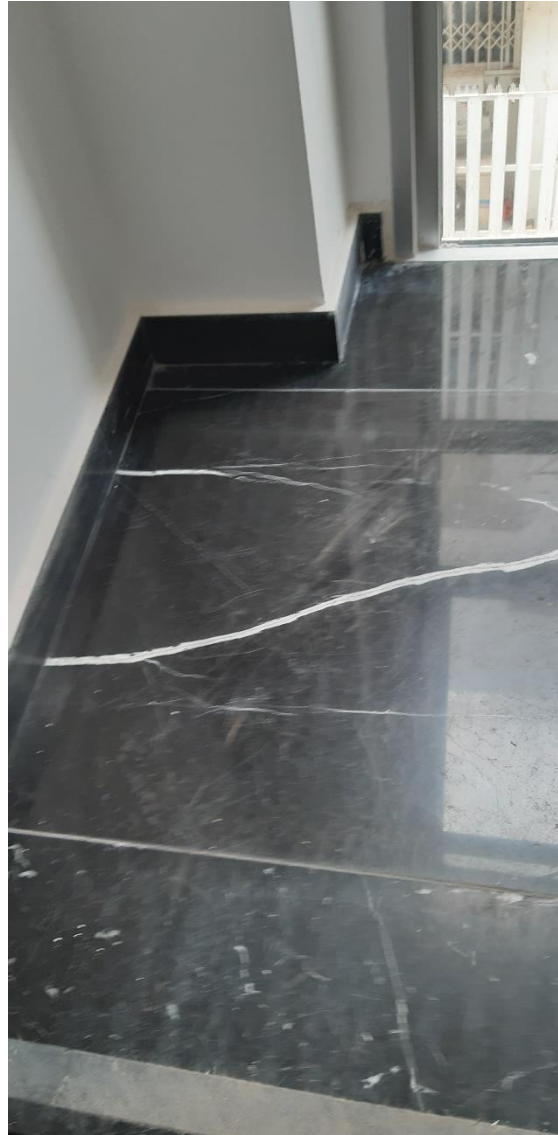
3. חדרי מדרגות:

א. בכנפי דלת יציאה לגג קיימים פגמים מסוג קילופים ומעיכות. החלפה כוללת של כנף הדלת. (2,900 ₪).

ב. צביעת מלבן דלת המתכת ביציאה לגג בוצעה שלא עפ"י הנחיות קובץ כללים של תקן ישראלי ת"י 1922 חלק 2 סעיף 4.3.3.2, ציטוט:

ג. בחלונות לאורך חדרי המדרגות קיים חלק תחתון שבו מותקן לוח זכוכית. ע"ג הזכוכית לא קיים סימון כלשהו המעיד כי מדובר בזכוכית בטיחותית (חותמת). על הקבלן להציג אישורים כי הזכוכית הינה "זכוכית בטיחותית". במידה ויתברר כי מדובר בזכוכית פשוטה, יהיה צורך בהחלפתה.

יש לשייף את הצבע הקיים ולצבוע מחדש. (1 יח' x 250 ₪/יח' = 250 ₪).

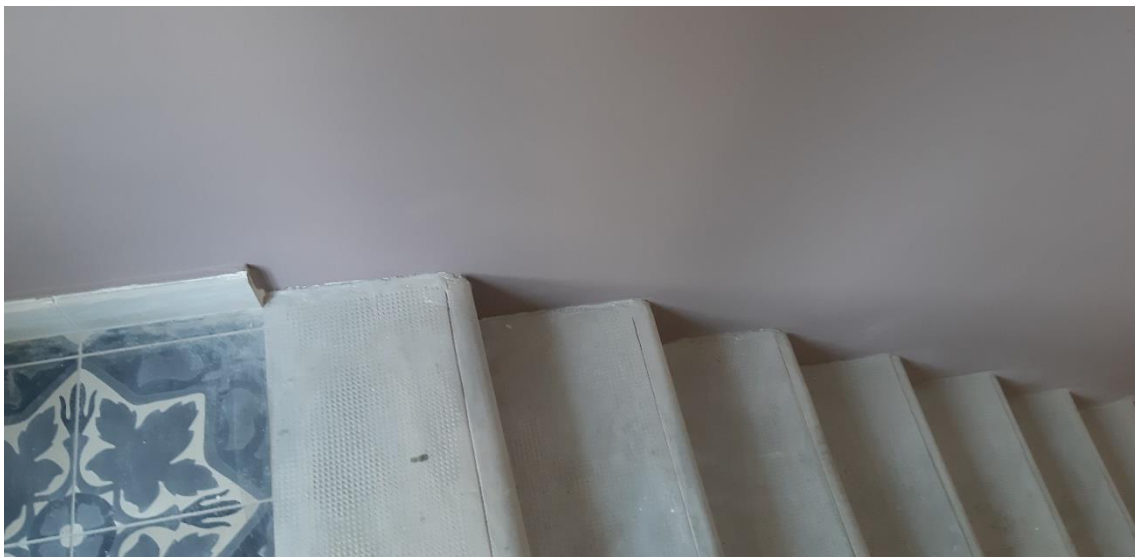
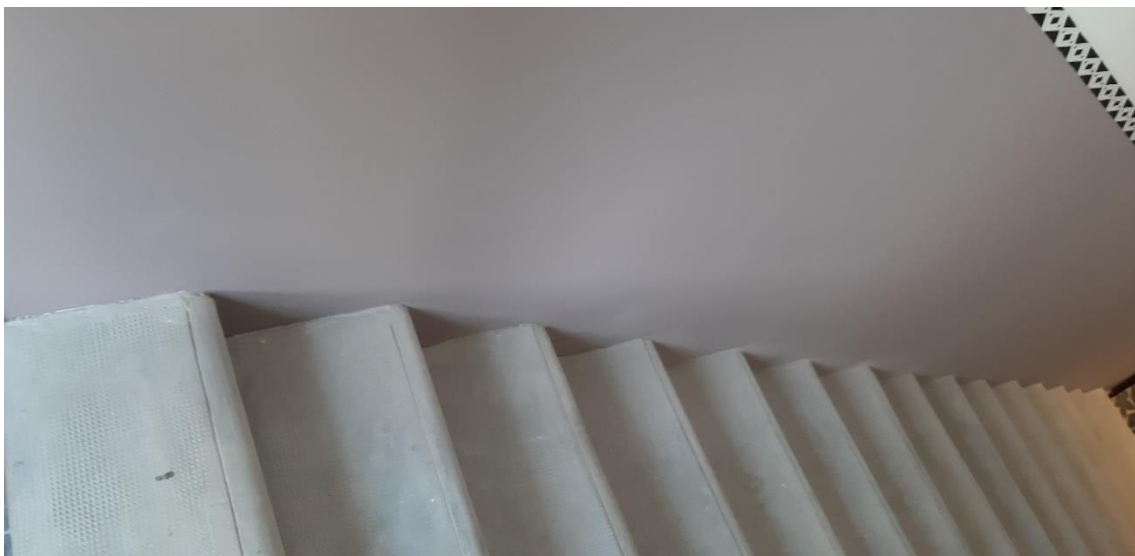
4. חדר מדרגות דרומי:

א. טרם הושלמה התקנת פנלים לאורך מהלכי המדרגות. (4,500 ₪).

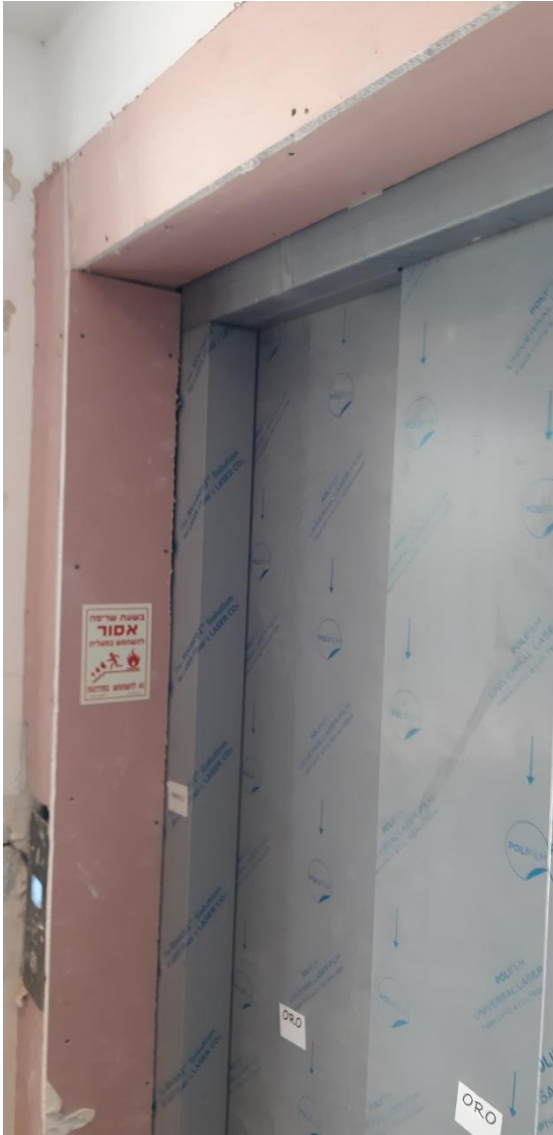
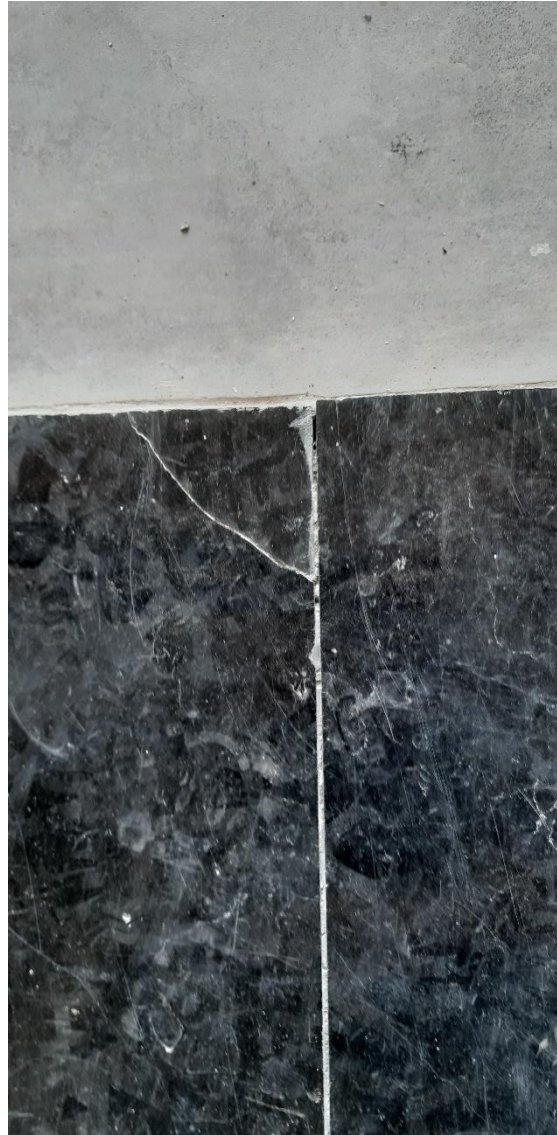
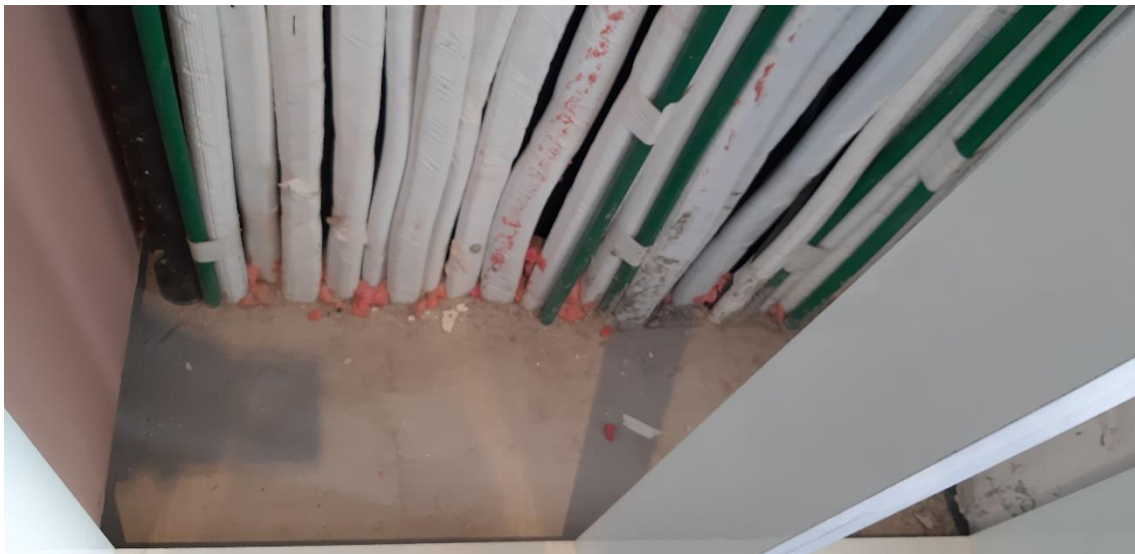
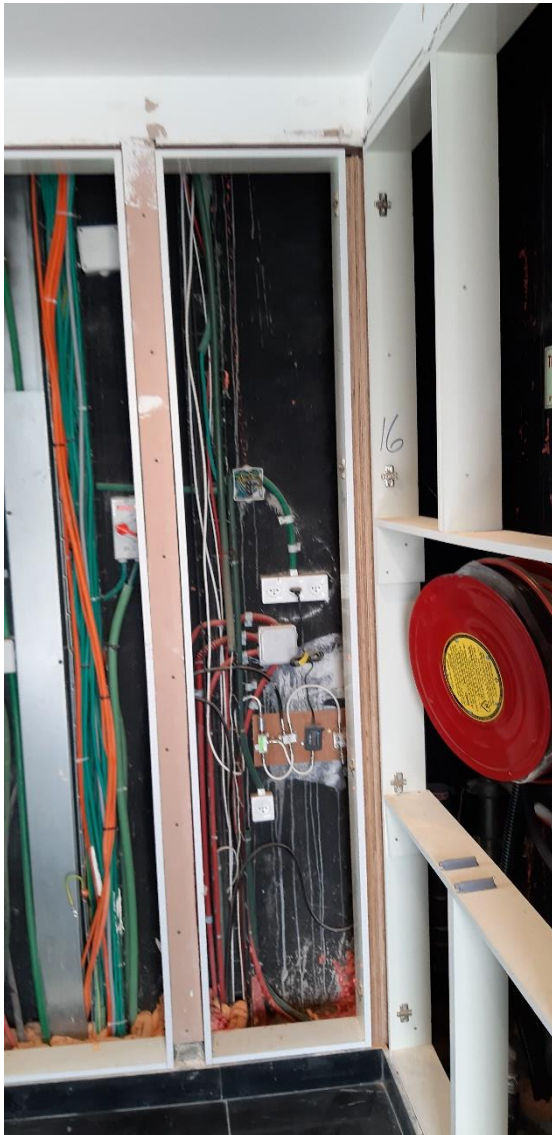
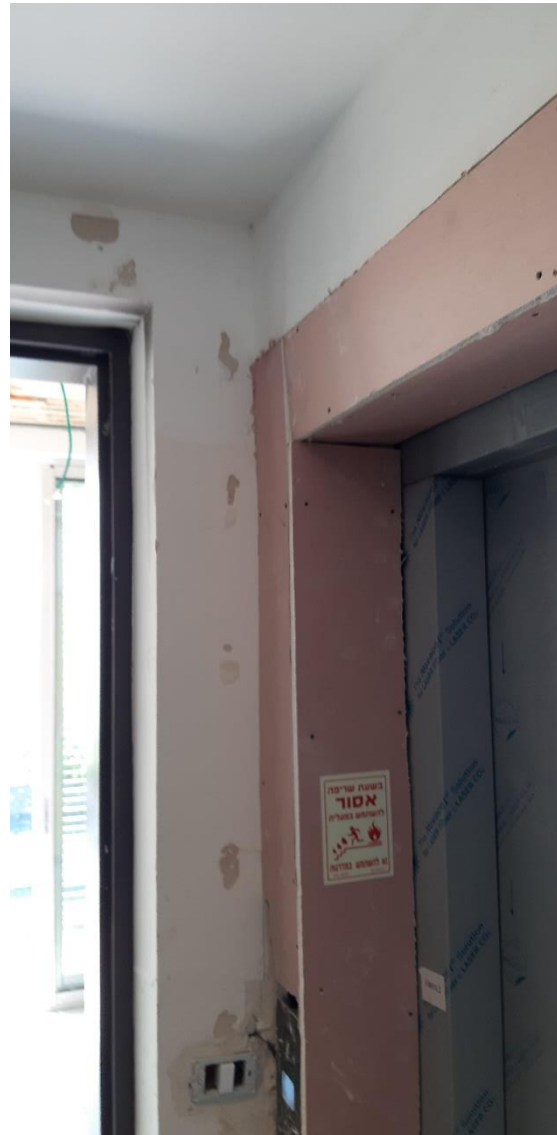
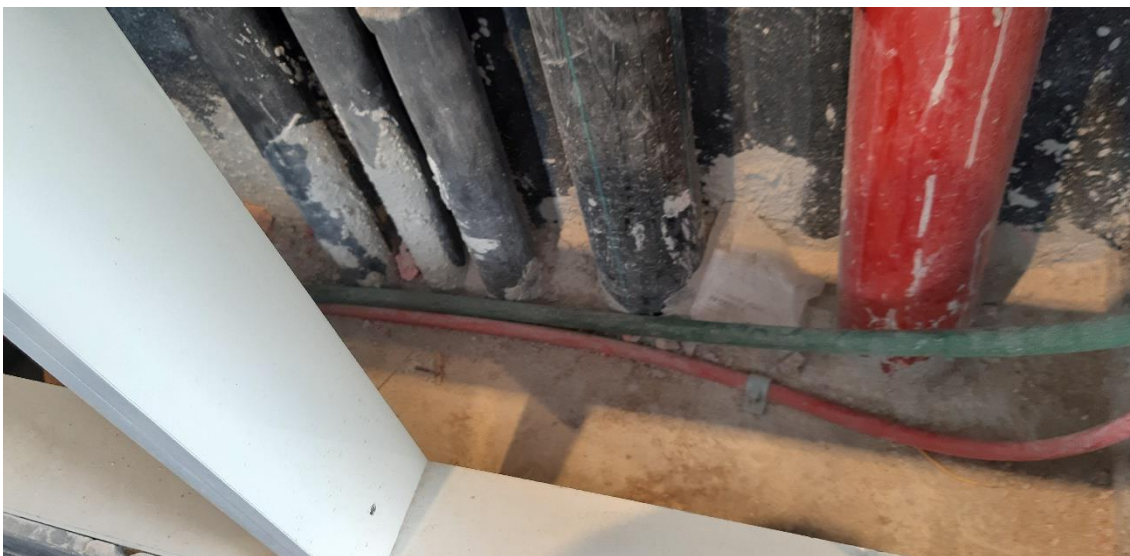
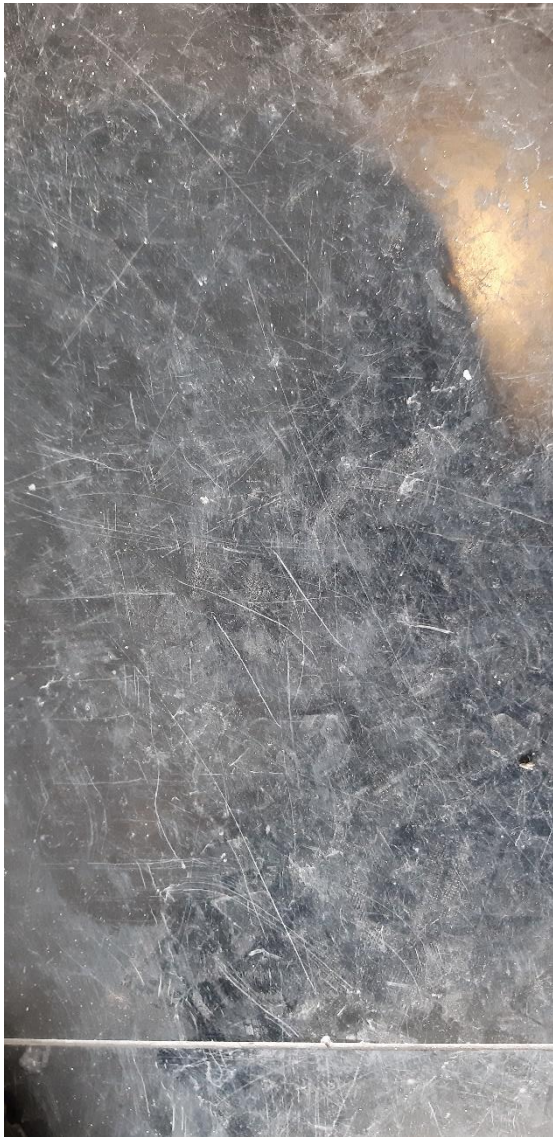
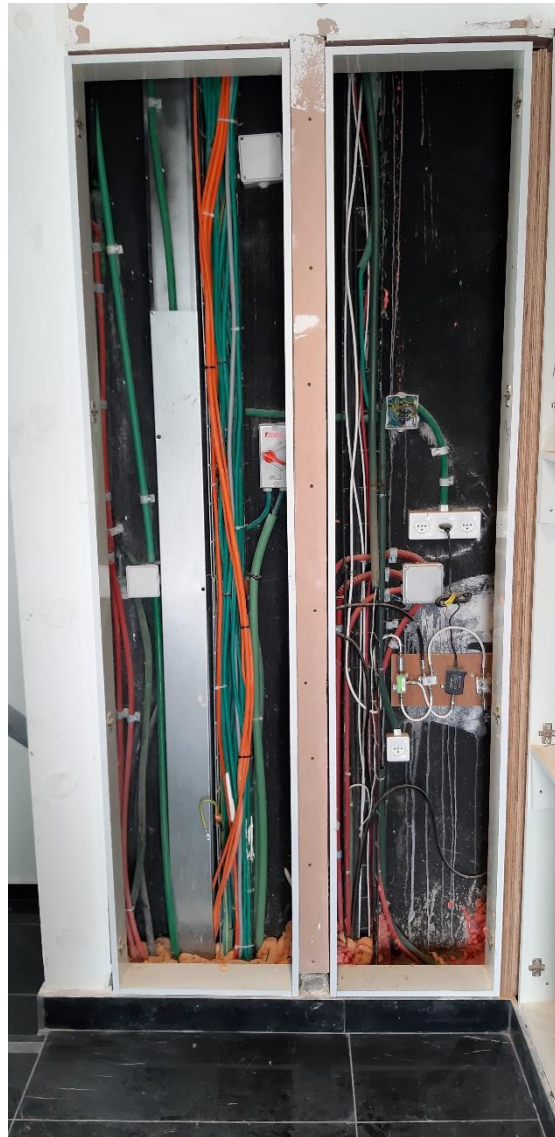
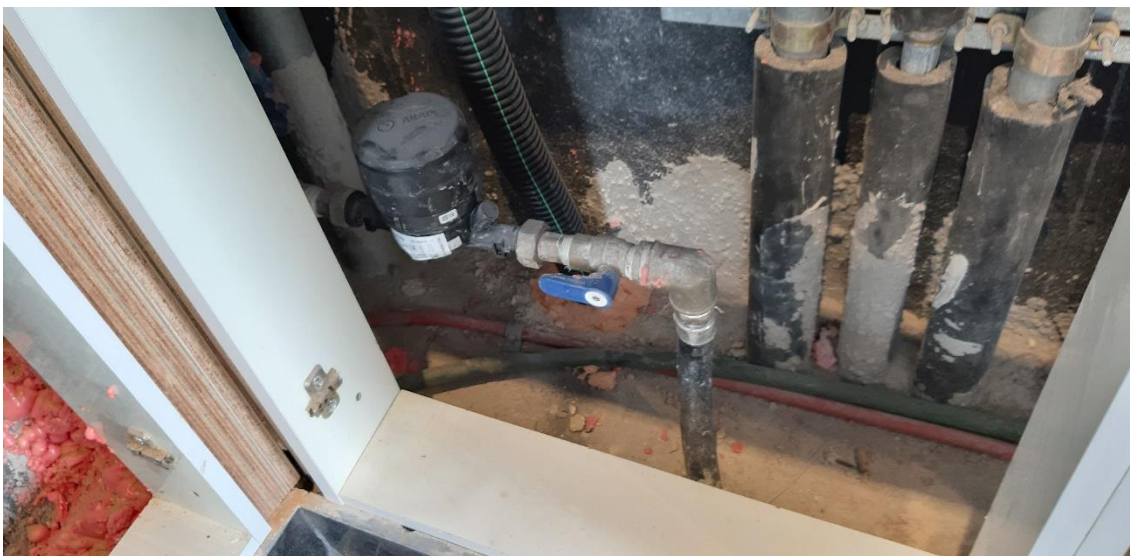
5. קומה 4:

א. יש לשפר ולהשלים גימור תיקוני שפכטל וצבע בקירות ותקרת הלובי. יש לשייף את הקיים לפי צורך ולבצע צביעה חוזרת. (600 ש"ח).

1. סימון מד מים דירתי. (300 ₪).
- יא. טרם הושלמה התקנת מכסים לפתחי ביקורתבתקרת לובי קומתי. (800 ₪).
