דו"ח ביקורת ליקויים - חוות דעת מהנדס מומחה

מהנדס אזרחי: יוגב פלד

רכוש משותף –

אני הח"מ נתבקשתי לתת את חוות דעתי המקצועית בעניין ליקויים בנכס שכתובתו:

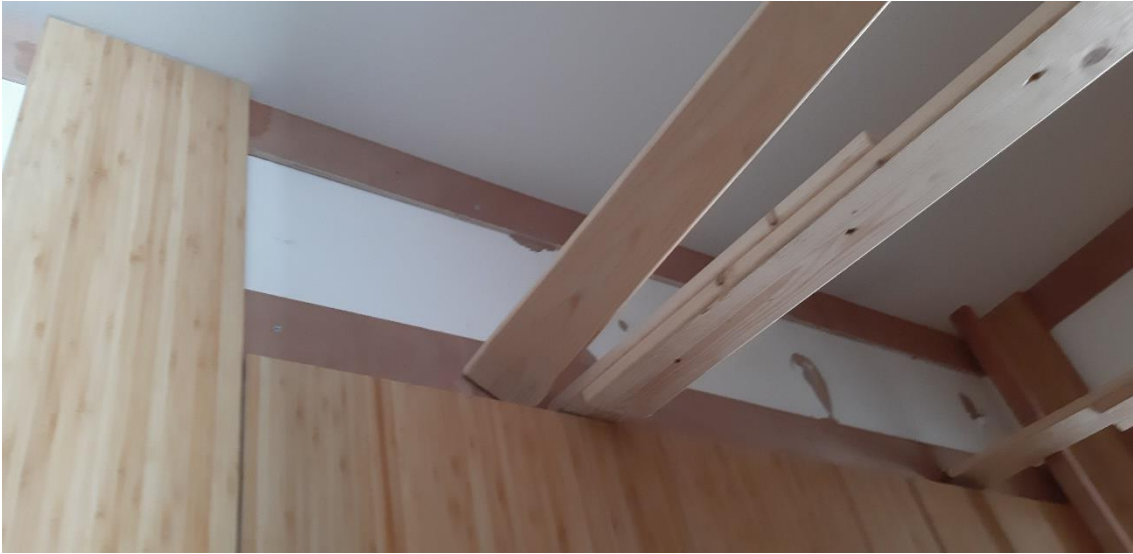
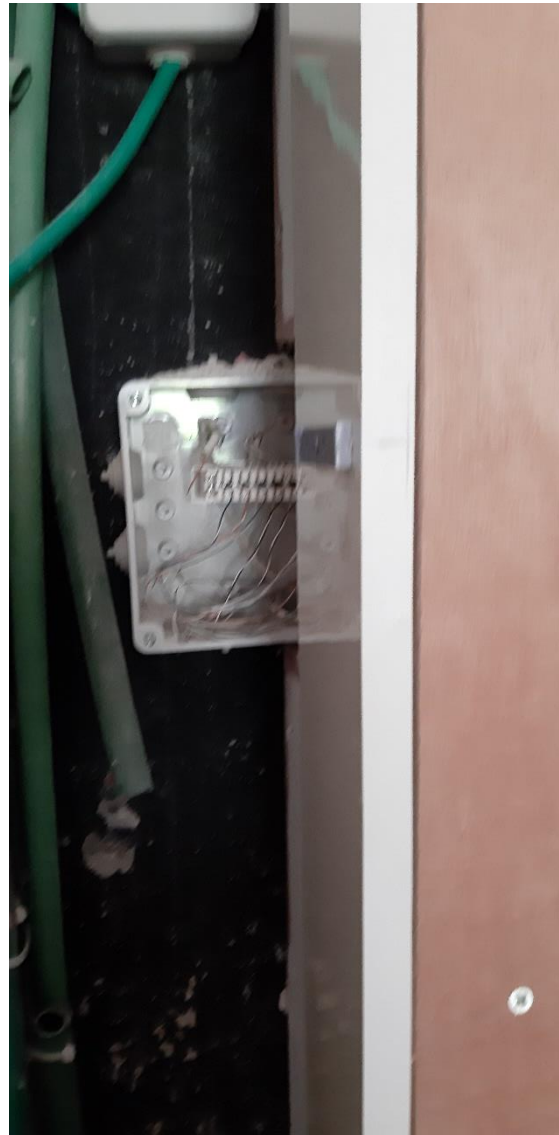
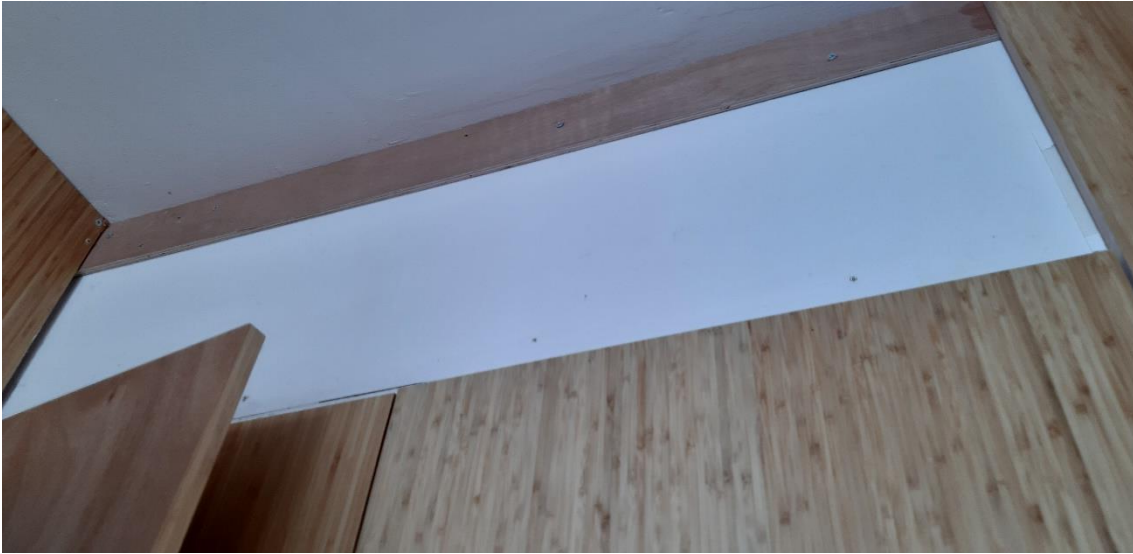
6. קומה 3:

- א. טרם הושלמו עבודות התקנת ארונות השירות לאורך שטח הלובי.
- ב. מעברי צנרת מיזוג אוויר העוברת בין רכיבי השלד כדוגמת רצפות תקרות וגגות בוצע לקוי ובניגוד להנחיית תקן 994 חלק 4 סעיף 4.2.5.3.
- לפי הנראה בשטח מעבר הצנרת בוצע ע"י סיטוט וביצוע חור בקיר. כאשר פרטי ביצוע מעברי הצנרת מחייבים:
- (1) השלמת שרולים גדולים ב-20 מ"מ מינימום מצנרת הקיימת ומשופעים כלפי חוץ.
 - (2) השרולים יבלטו 50 מ"מ ממפלס פני הקיר בחלקו החיצוני.
 - (3) השלמת מילוי בחומר איטום גמיש המרווח בין הצינורות לשרולים.
 - (4) יש למלא ולהשלים יציקת מעברי הצנרת לשלד המבנה.

2. סימון מד מים דירתי. (300 ש"ח).
- ג. יש להשלים התקנת מנגנון קריאת מעלית. (100 ש"ח).
- ד. יש להשלים אביזר קצה למפסק מאור בכניסה לדירה. (100 ש"ח).

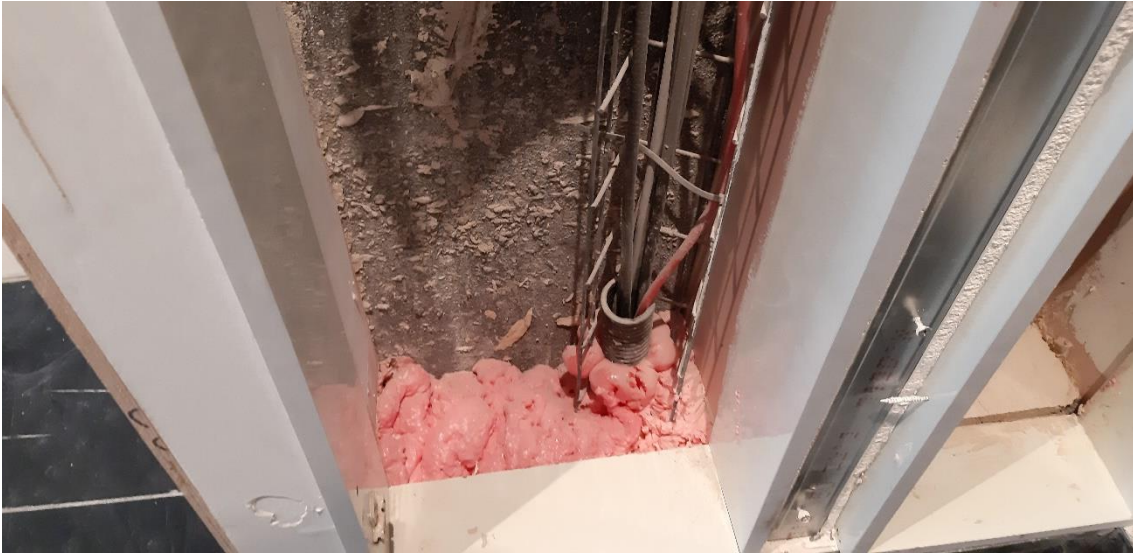
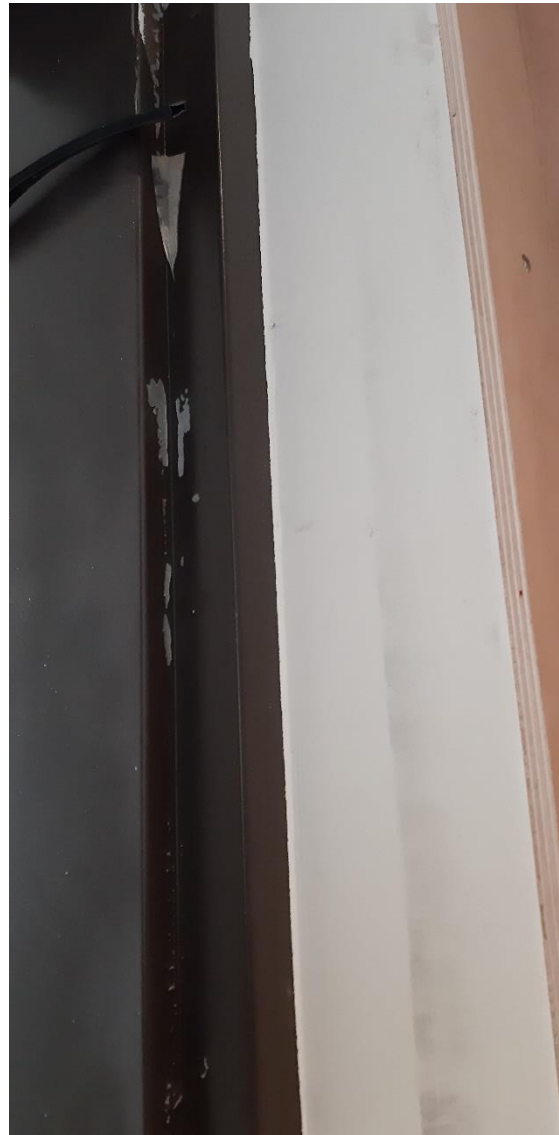
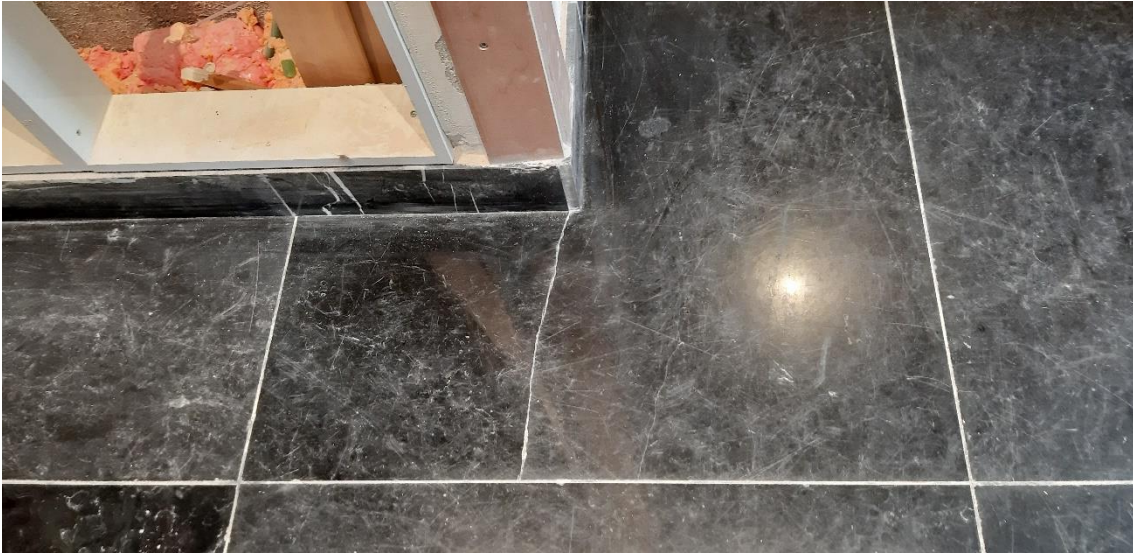
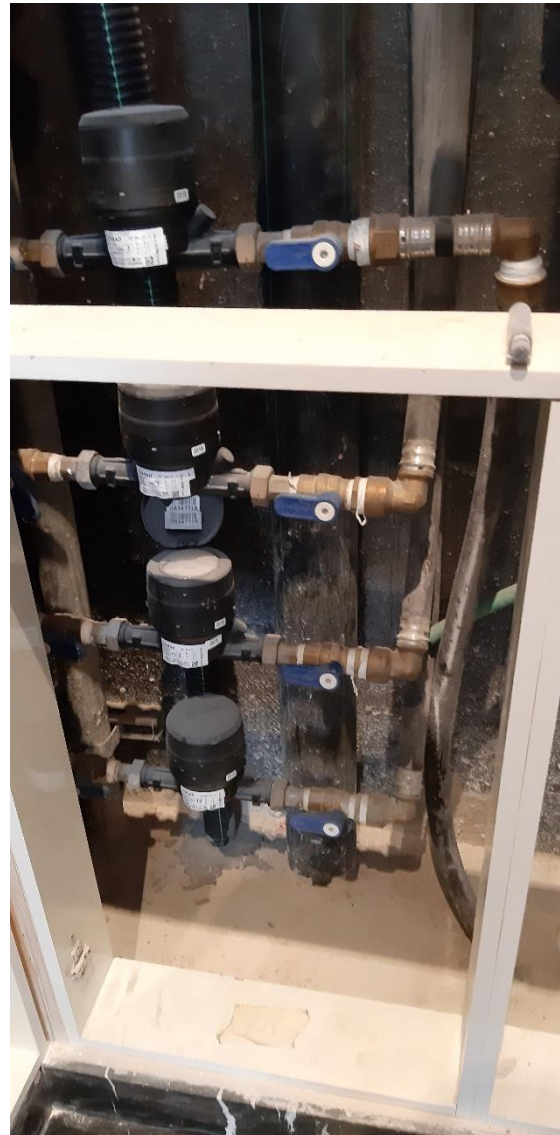
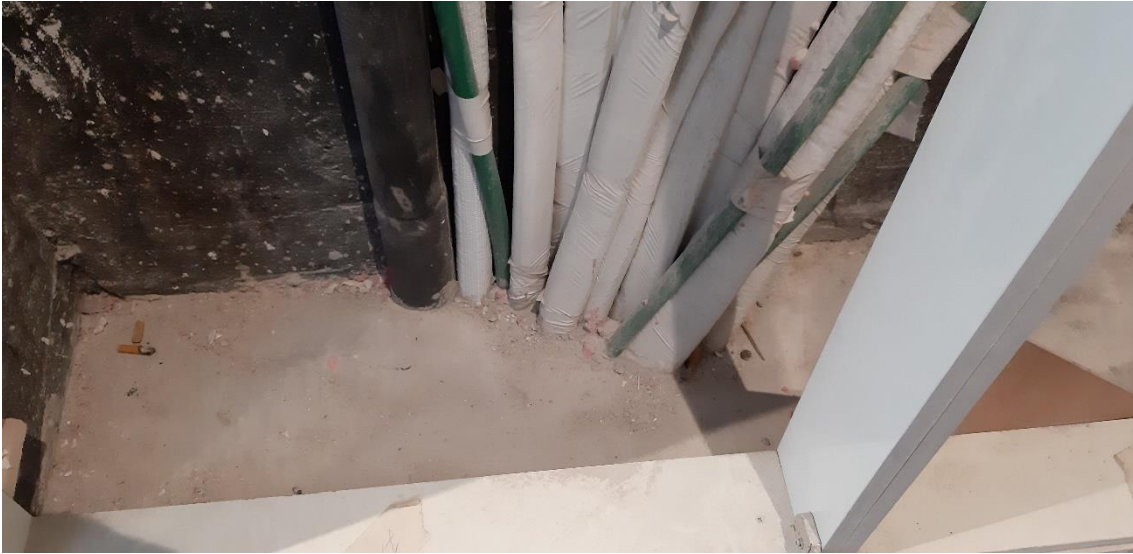
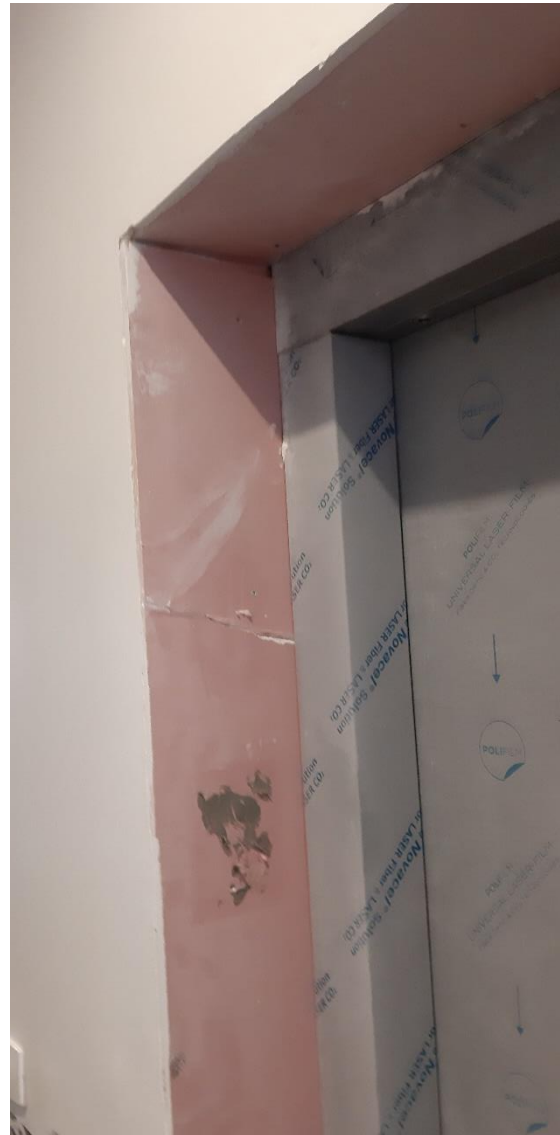
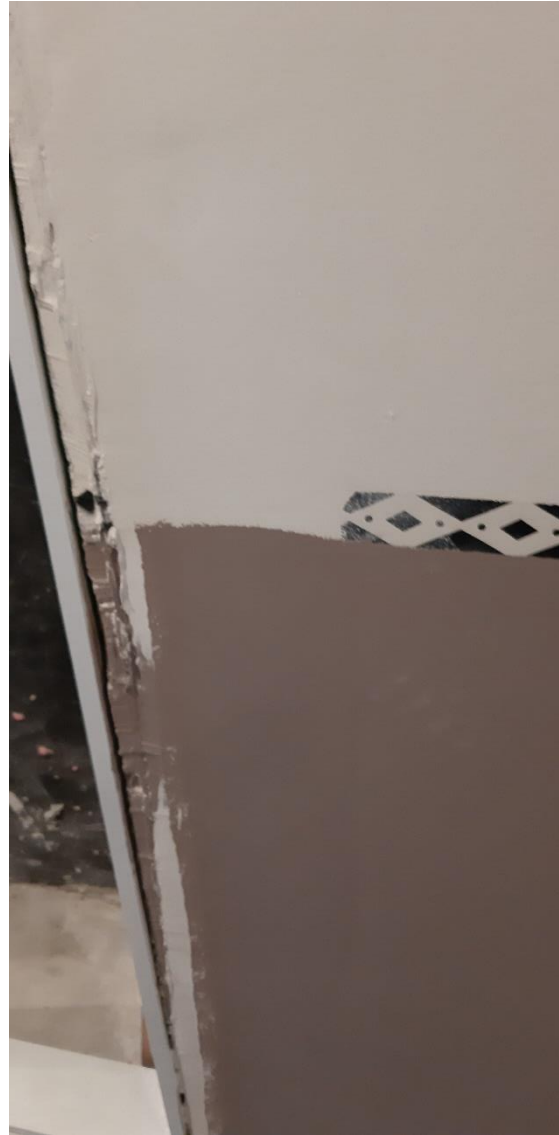
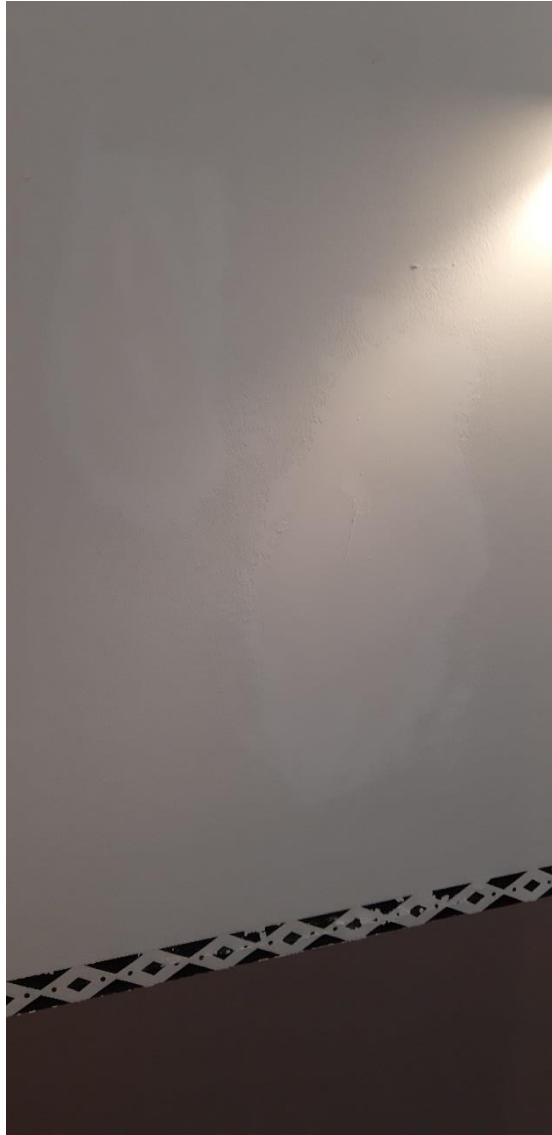
7. קומה 2:

- א. טרם הושלמו עבודות התקנת ארונות השירות לאורך שטח הלובי.
- ב. מעברי צנרת מיזוג אוויר העוברת בין רכיבי השלד כדוגמת רצפות תקרות וגגות בוצע לקוי ובניגוד להנחיית תקן 994 חלק 4 סעיף 4.2.5.3.
- לפי הנראה בשטח מעבר הצנרת בוצע ע"י סיטוט וביצוע חור בקיר. כאשר פרטי ביצוע מעברי הצנרת מחייבים:
- (5) השלמת שרולים גדולים ב-20 מ"מ מינימום מצנרת הקיימת ומשופעים כלפי חוץ.
 - (6) השרולים יבלטו 50 מ"מ ממפלס פני הקיר בחלקו החיצוני.
 - (7) השלמת מילוי בחומר איטום גמיש המרווח בין הצינורות לשרולים.
 - (8) יש למלא ולהשלים יציקת מעברי הצנרת לשלד המבנה.

יז. טרם הושלמה התקנת גוף תאורה חסר מול חלון חדר מדרגות דרומי. (700 ש"ח).

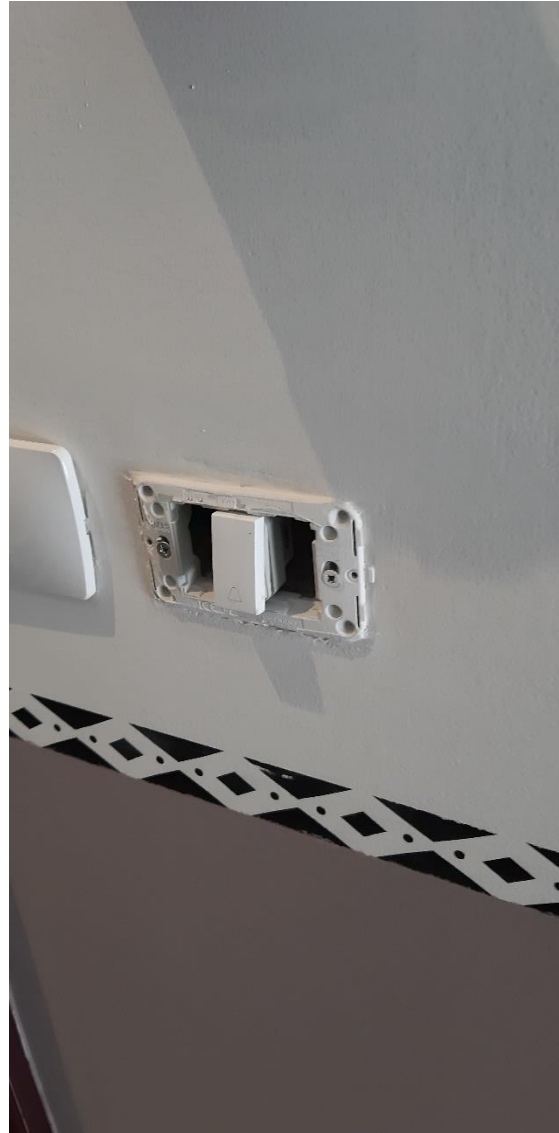
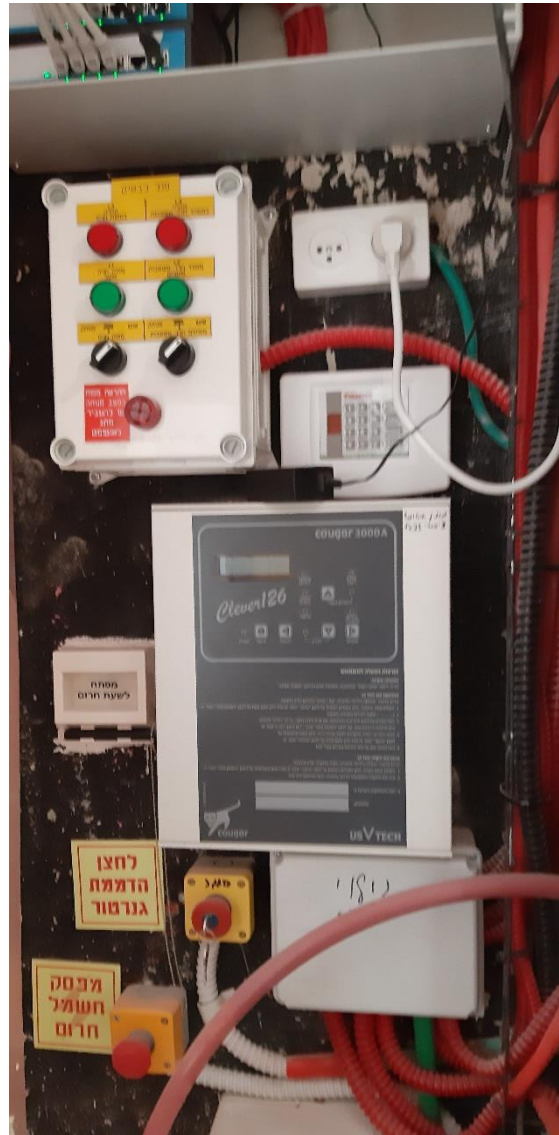
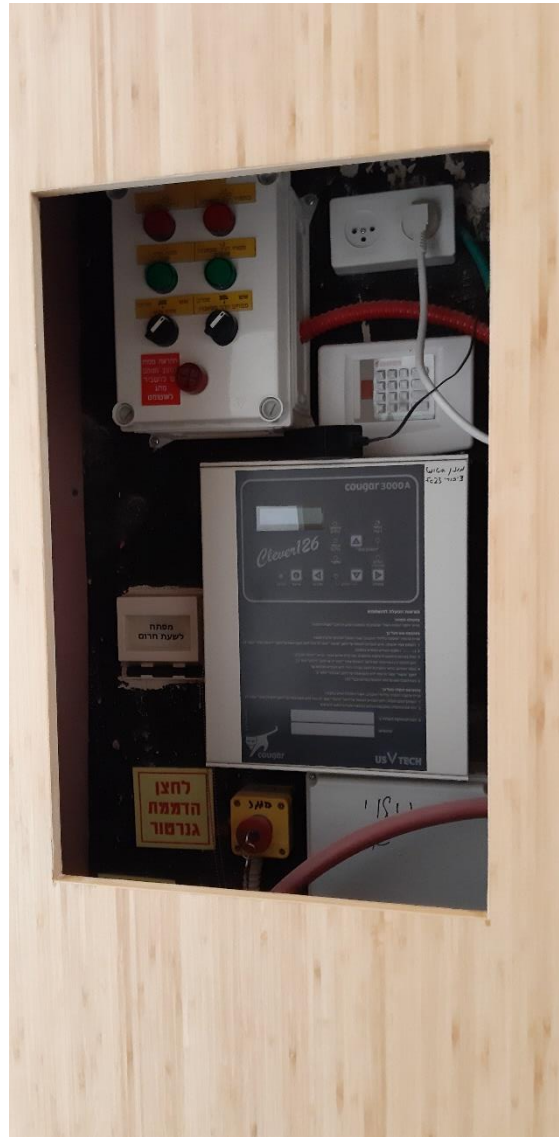
9. קומת קרקע:

א. טרם הושלמה התקנת מכסים לפתחי ביקורת בתקרת לובי קומתי. (800 ש"ח).

1. סימון מד מים דירתי. (300 ש"ח).
- ט. טרם הושלמה התקנת אביזרי קצב מפסקי תאורה סמוך לדירות 2,3. (150 ש"ח).
- י. צנרת ניקוז המים בארון דוודים וארון מוני מים לא נוקתה משאריות של פסולת בנין שהתאספו בזמן ביצוע העבודות. במצב הקיים זרימת המים תהיה לקויה ויתכנו הצפות. (100 ש"ח).
- יא. יש להשלים תיקון מדבקה דקורטיבית בין גווני צבע שוני במרכז קיר סמוך למעלית. (100 ש"ח).
- יב. טרם הושלמה התקנת כיסוי לפתח בארון שירות מול רכזת גילוי אש. (150 ש"ח).
- יג. יש להשלים התקנת כיסוי לקופסת הסתעפויות חשמל בארון חשמל. (20 ש"ח).
- יד. ביום הבדיקה נמצא כי מערכת גילוי האש אינה פעילה כלל. יש לזמן את קבלן כיבוי האש בכדי לבצע הפעלה ולתקן כל תקלה.

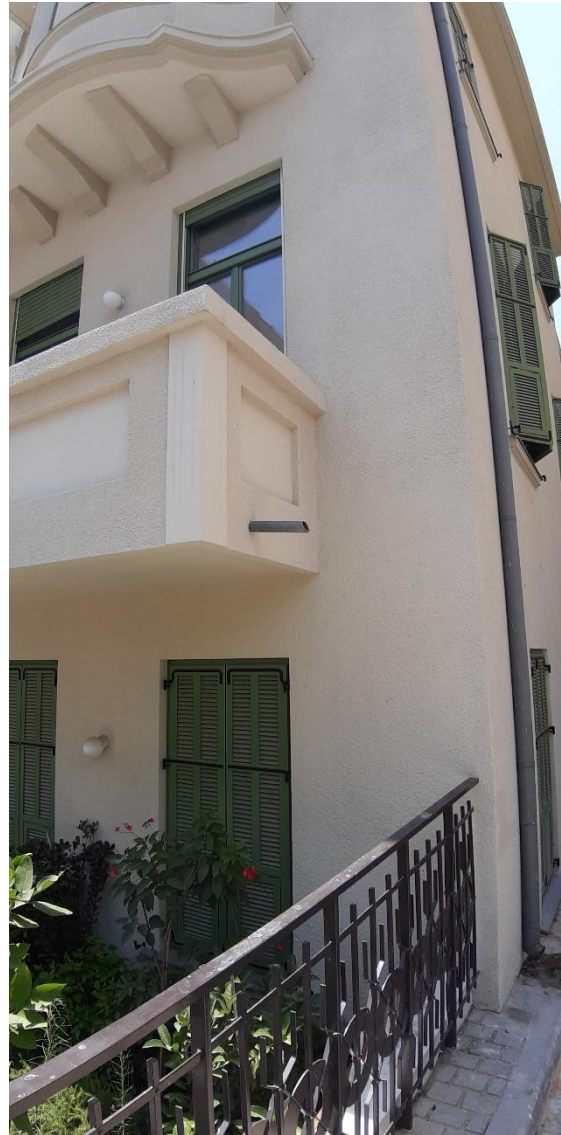
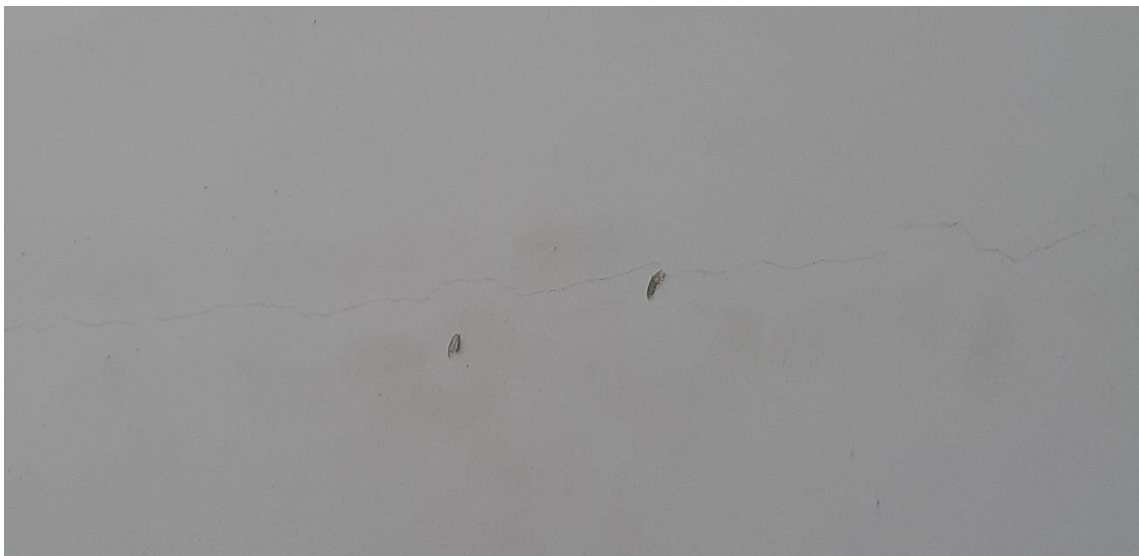
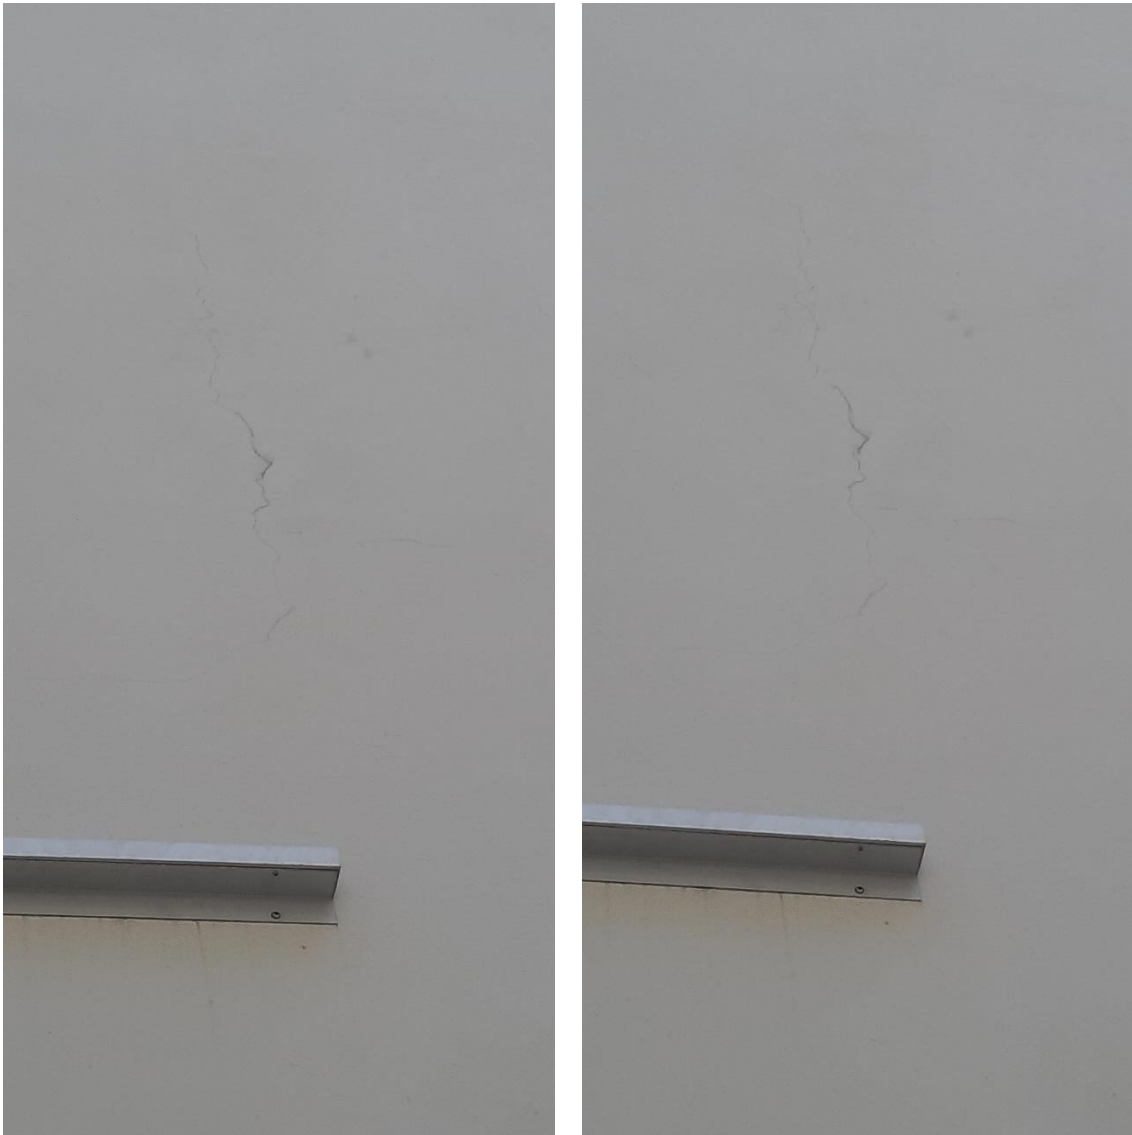
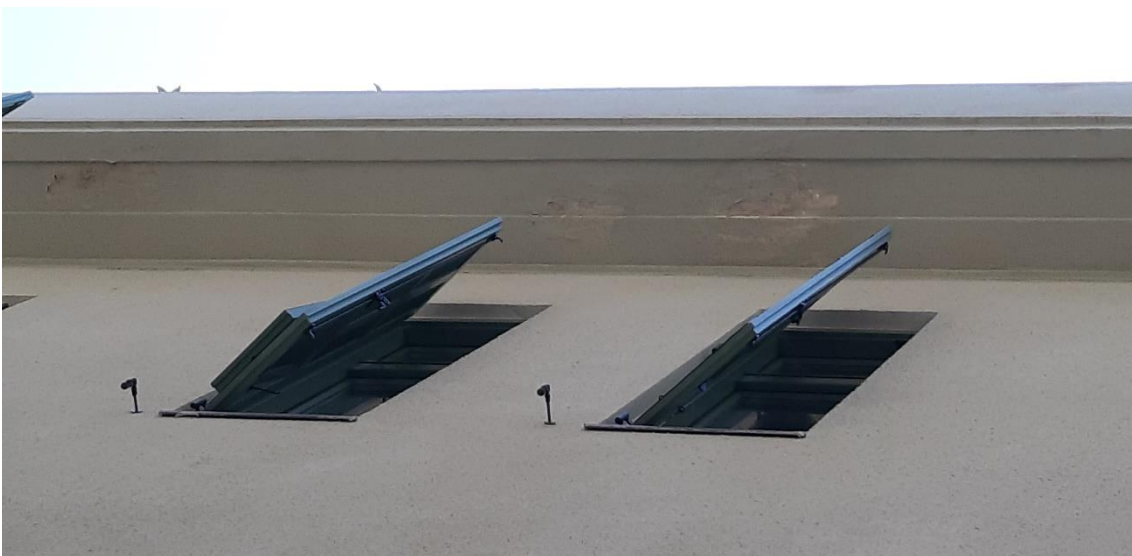
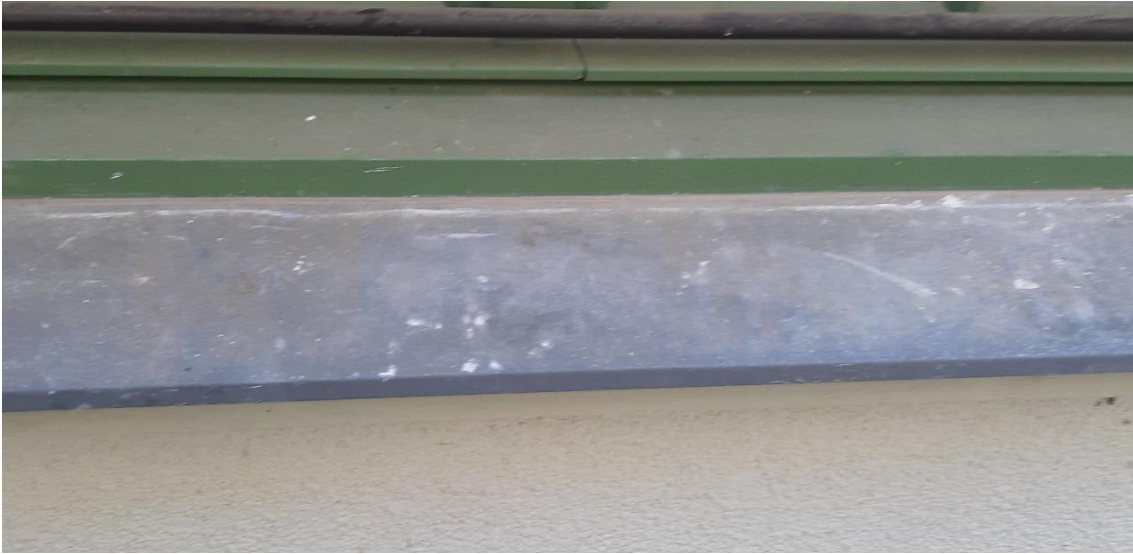
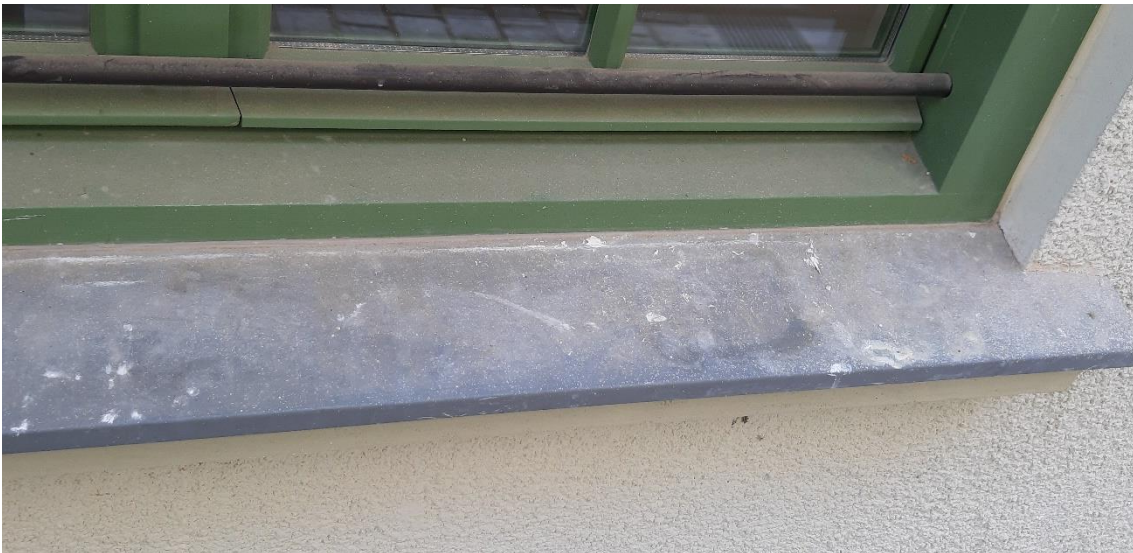
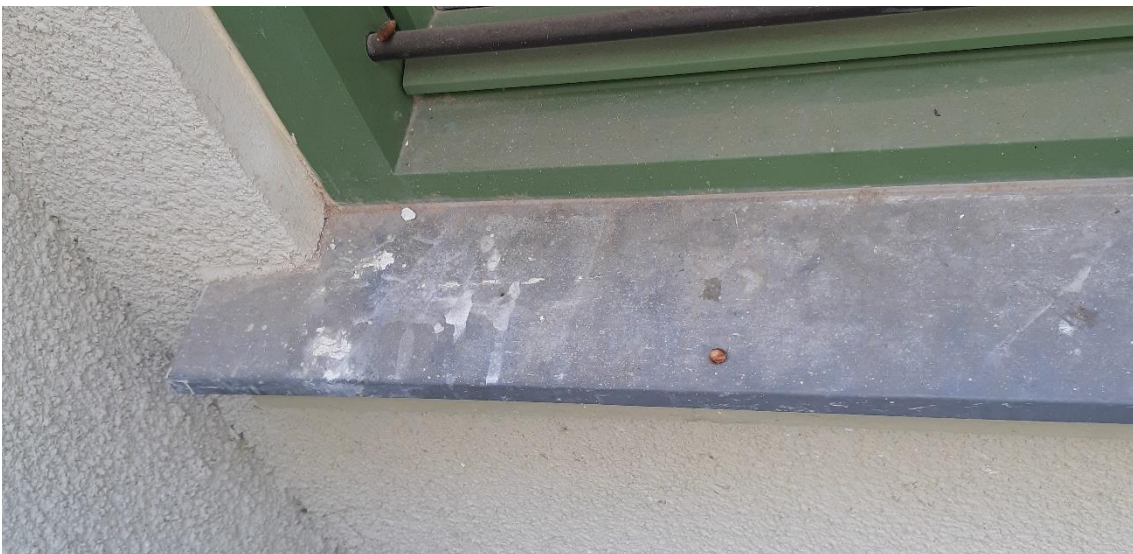
11. ציפוי קירות חוץ:

א. קיימים סדקים העוברים בקירות החיצוניים של הבנין. ביום הבדיקה נראה כי סדקים אילו קטנים מ 1 מ"מ ולא נראה חשש קונסטרוקטיבי למבנה.
סדקים אילו מופיעים לאורך תווי חיבורי לאורך תווי קירות החוץ וגורמים חשש לחדירת מים אל חלקו הפנימי של המבנה.

יש להשלים התקנת מרזב אנכי שיוליך את המים עד לקרקע ו/או חיבור צנרת הניקוז לצינור מי גשמים קיים. עלות תיקון מוערכת.
