מבנים - בדק בית וייעוץ הנדסי

דו"ח ביקורת ליקויים - חוות דעת מהנדס מומחה

רכוש משותף –

לכבוד: וועד הבניין

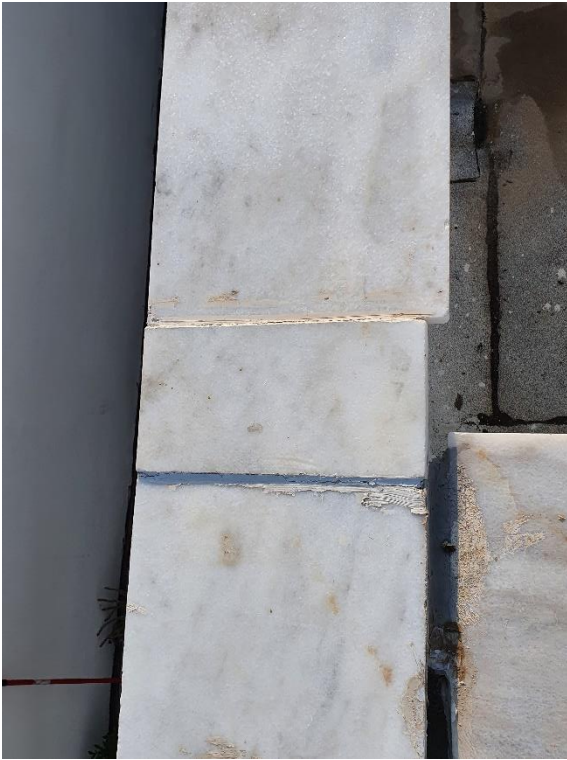
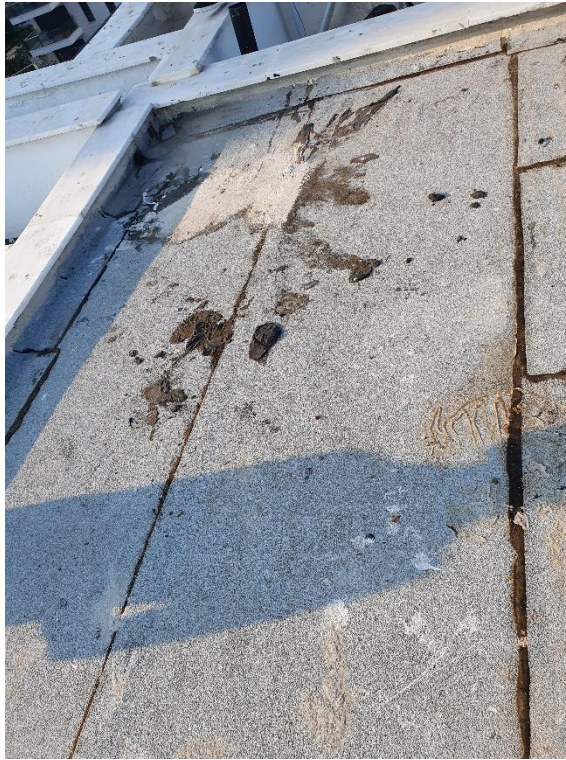
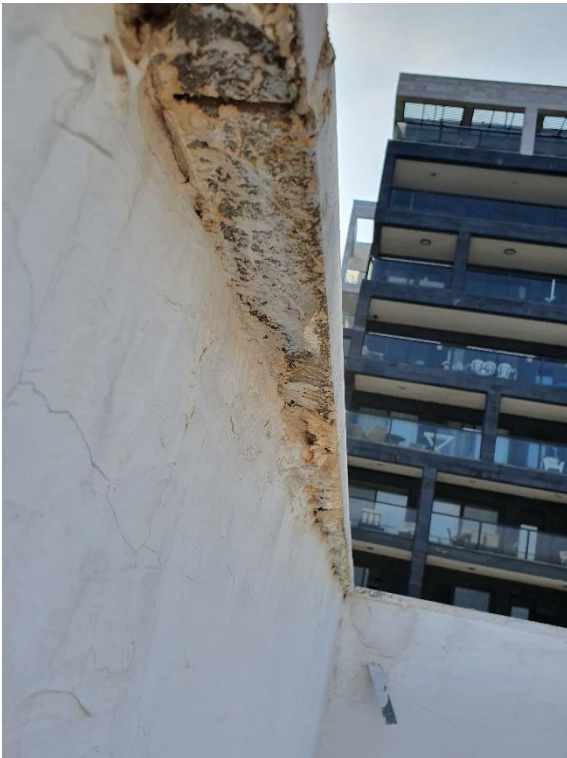
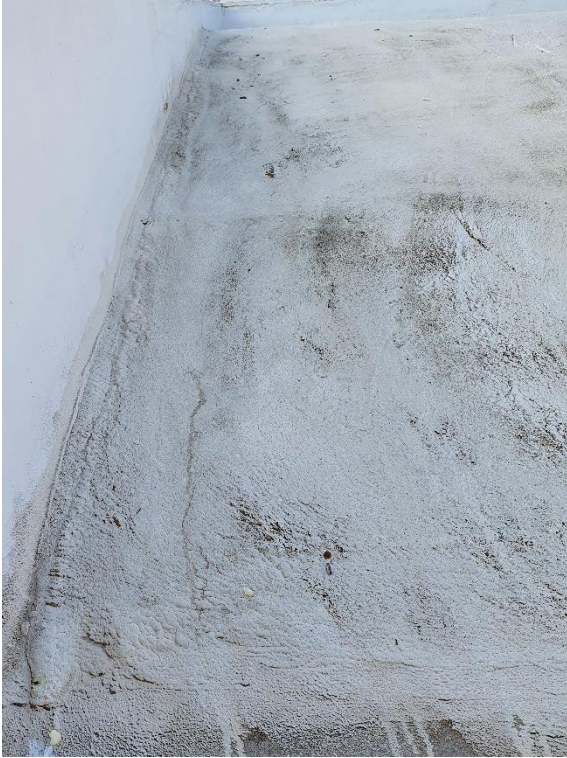
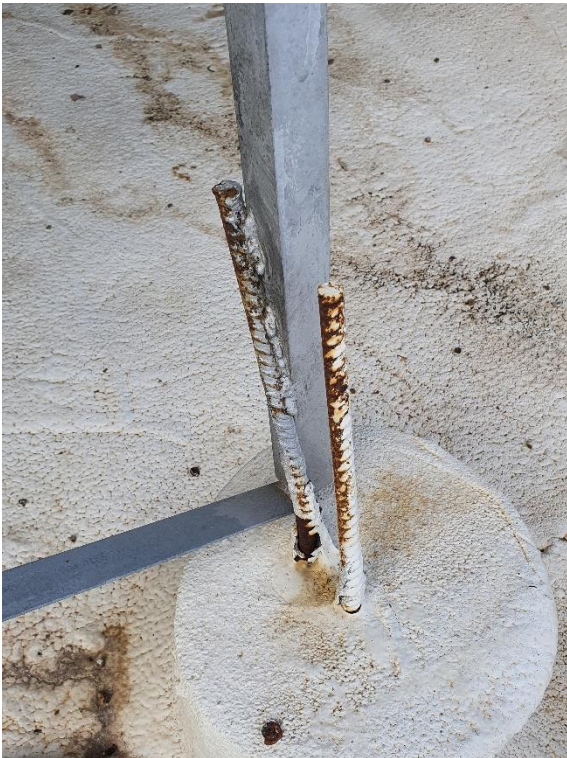
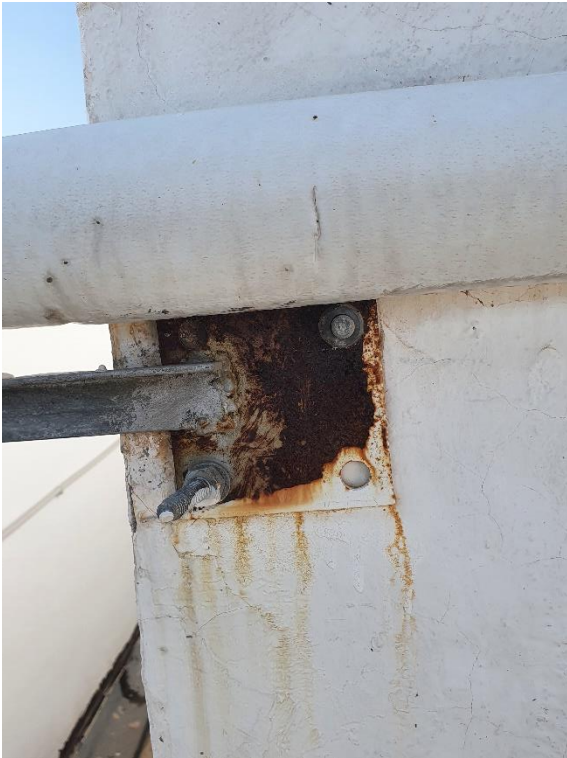
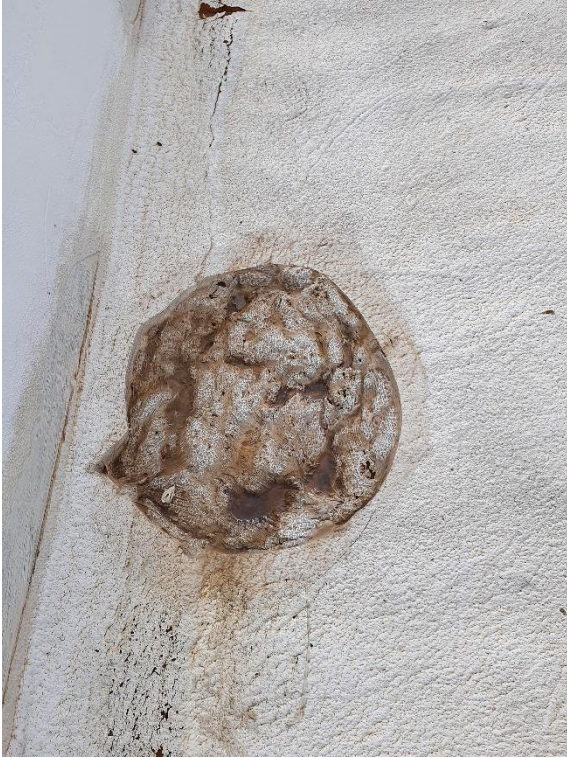
1. גג עליון:

- א. לאורך שטח הגג העליון בוצע איטום ע"י התזת קצף פוליאוריטן לאורך שטח הגג. קצף הפוליאוריטן אינו מותאם כלל לאיטום גגות. ניתן לראות כי חלקי הקצף מתפוררים, מתנתקים ונסדקים. יש להסיר את הקצף ולבצע איטום ע"י יריעות ביטומיות. (45,000 ₪)
- תמחור סעיף זה כולל הסרת הקצף הקיים, הכנת תשתית, ביצוע יריעות ביטומיות כולל הלבנות וסרגלי חיזוק וקיבוע לאורך המעקה הבנוי.
- ב. במרכז הגג בוצעה מערכת איטום חשופה כאשר גימור פני השטח העליונים של היריעה בוצעו בחומר גס. וזאת ללא ביצוע "הלבנות" (חומר איטום אקרילי לבן העוזר לשמור על יריעות האיטום מפני נזקי חום השמש). לאורך חיבורי יריעות האיטום.
- וזאת בניגוד להנחיות תקן ישראלי 1752 חלק 2

ו. התקנה לקויה של סרגלי חיזוק לאורך קו התפר בין היריעות הביטומניות לבין המעקה והקירות לאורך המעקה הבנוי בשטח הגג.

ז. בנדבכי הראש (קופינג) אותרו הליקויים הבאים:

ח. בקופינג מעקה בנוי לאורך שטח הגג נצפו לוחות אבן במידות של 90 ס"מ אורך, גובה 30 ס"מ כלומר שטח האבן הינו 0.3 מ"ר וזאת בניגוד לשטח מקסימלי מותר של 0.25 מ"ר לפי הנחיות תקן 2378 חלק 4 סעיף 2.1.

י. לפי ממצאי הבדיקה נמצא כי עבודות חיפוי האבן בקופינג מעקה בנוי לאורך שטח הגג בוצעו בשיטת ההדבקה אך ללא קיבוע מכני וזאת בניגוד להנחיות תקן 2378 חלק 4 סעיף 4.4.1.

יא. בחלקם העליון של צינורות האוורור במערכות הביוב וגשמים לא הורכבו ברדסים (כובע אוויר) וזאת בניגוד להוראות הל"ת סעיף 5.3.4. ברדס הינו רכיב המונע חדירת לכלוך ופסולת מחלקו העליון של הצינור החשוף לאוויר החוץ.

יב. מוצא צנרת האוורור החודרת דרך גג הבנין בוצע בסמוך למעקה הבנוי. מעבר הצנרת בסמיכות רבה כל כך למעקה הבנוי אינה מאפשרת ביצוע אטימה באופן יעיל ורציף.

יש לפרק את הסרגלים הקיימים ולבצע מחדש כנדרש. (4,800 ₪).

- א. יש לבצע חריצת מזלפים.
- ב. יש לפרק את הלוחות הקיימים ולהשלים לוחות קופינג הכוללים אפי מים.
- ג. יש לפרק את לוחות הקופינג, סיתות השכבה העליונה של המעקה הבנוי והתקנת לוחות הקופינג באופן משופע כלפי פנים הגג כולל השלמת קיבוע מכני (בורג ודיבל אטום ע"י פקק בגוון תואם לאבן וחומר אטימה בין ראש הבורג לפקק).

יש להסיר את לוחות האבן, לבצע חיתוך והתקנה מחדש כולל השלמת עיגון מכני. (1,400 ₪)

יש להשלים התקנת ברגיי עיגון. (700 ש"ח)

יש להשלים התקנת ברדסים. (300 ש"ח)

יש להשלים גגון מעל מיקום מעבר הצנרת. ההגון צריך להיות מחומר שאינו מחליד. כגון: נירוסטה או אלומיניום. גובה הגגון מעל פתח האוורור צריך להיות גבוה מספיק בכדי לאפשר יציאת ושחרור לחצי אוויר באופן תקני ובאותו זמן להגן מפני חדירת מים סביב שטח הצינור. (1,400 ₪)

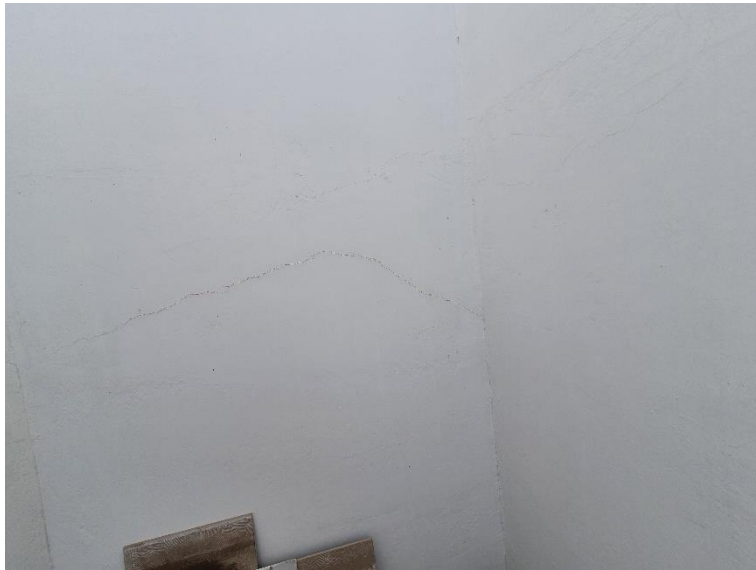
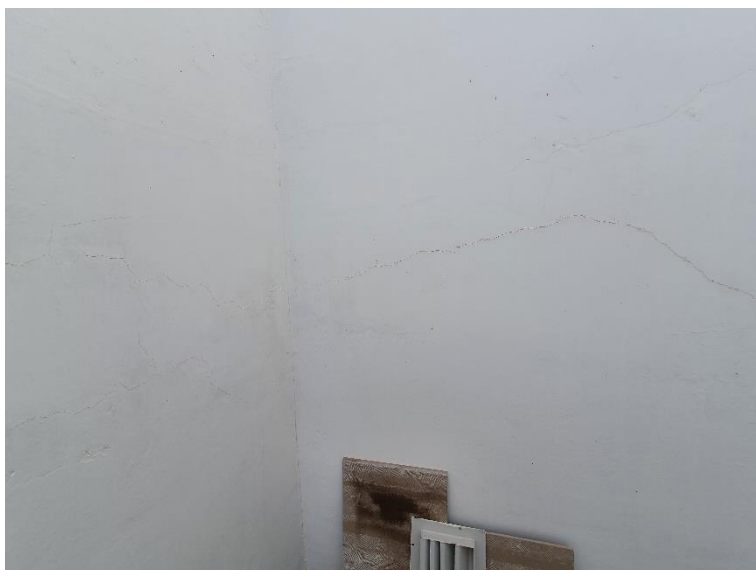
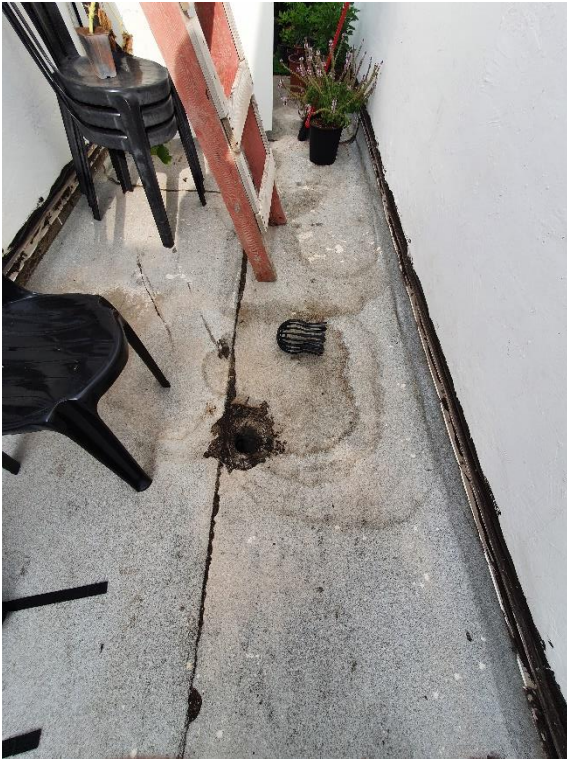
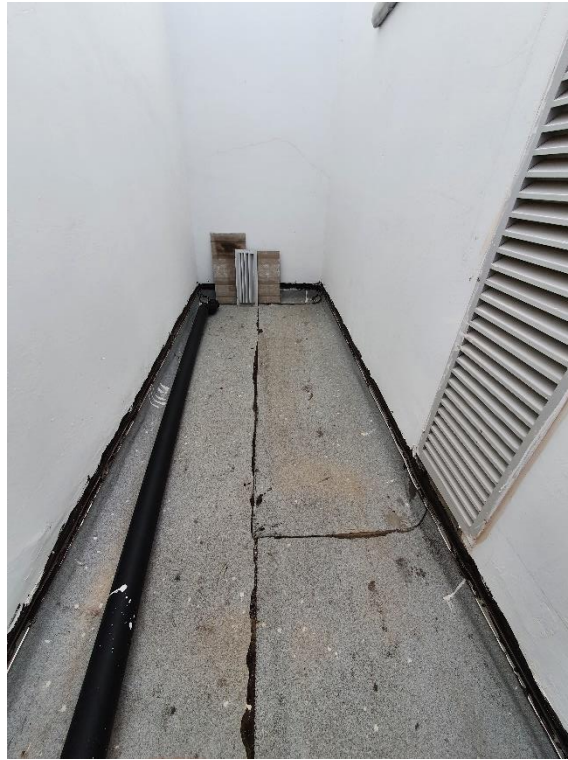
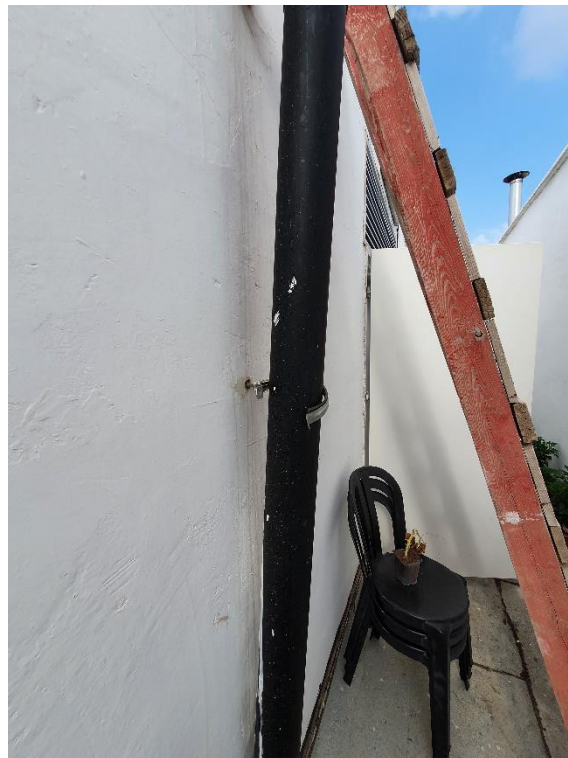
2. גג תחתון:

א. לא בוצעה התקנת סולם עלייה מגג תחתון לגג עליון לצורך מתן גישה וטיפול במערכות הגג. (5,200 ₪)

יש להסיר את שכבות הצבע הרופפות ולבצע צביעה חוזרת בצבע גמיש מותאם לתנאי חוץ. (1,700 ₪)

יש לפרק את הסרגלים הקיימים ולבצע מחדש כנדרש. (2,800 ₪).

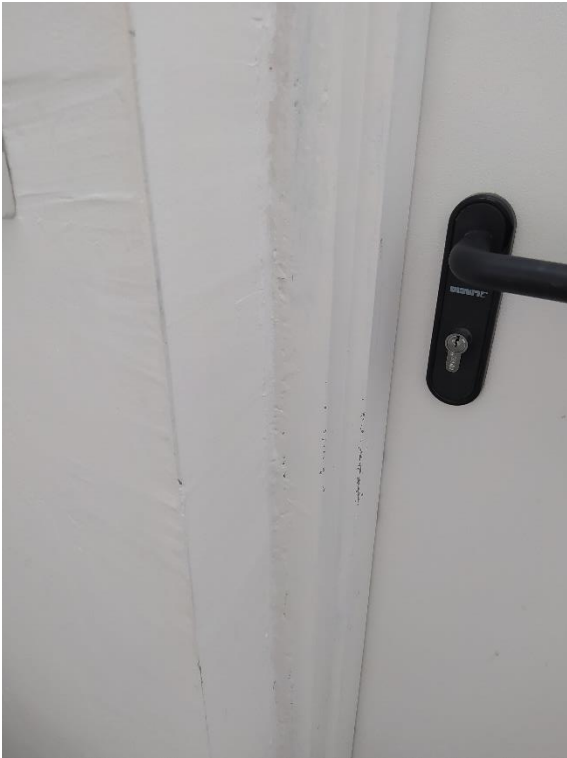
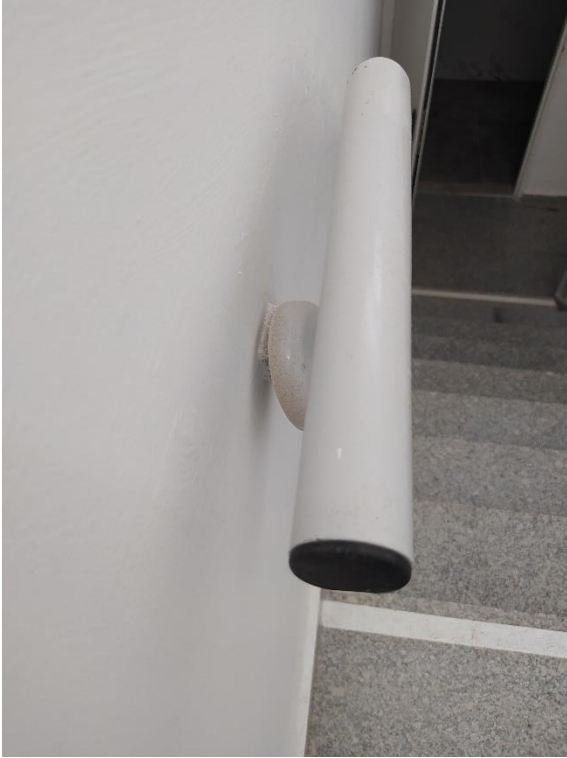
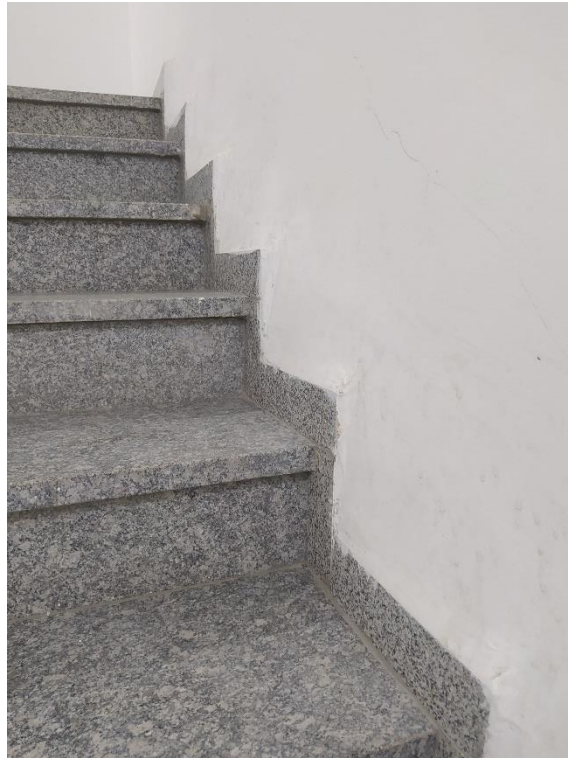
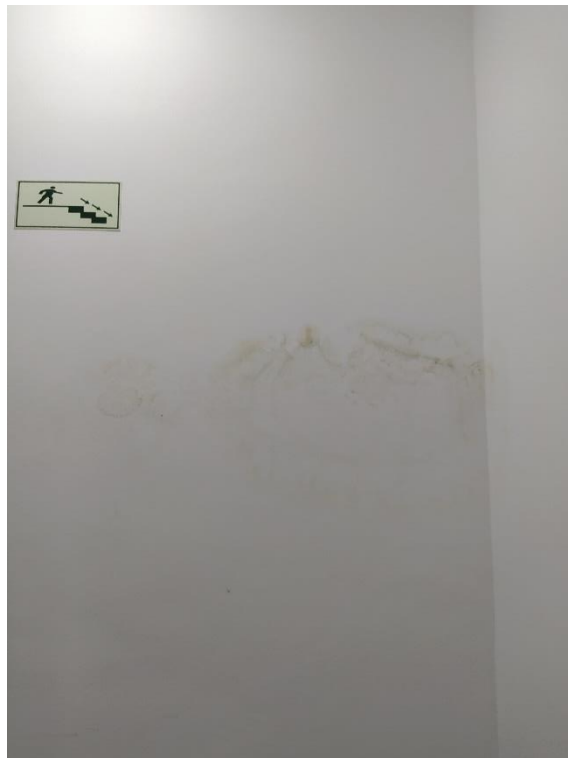
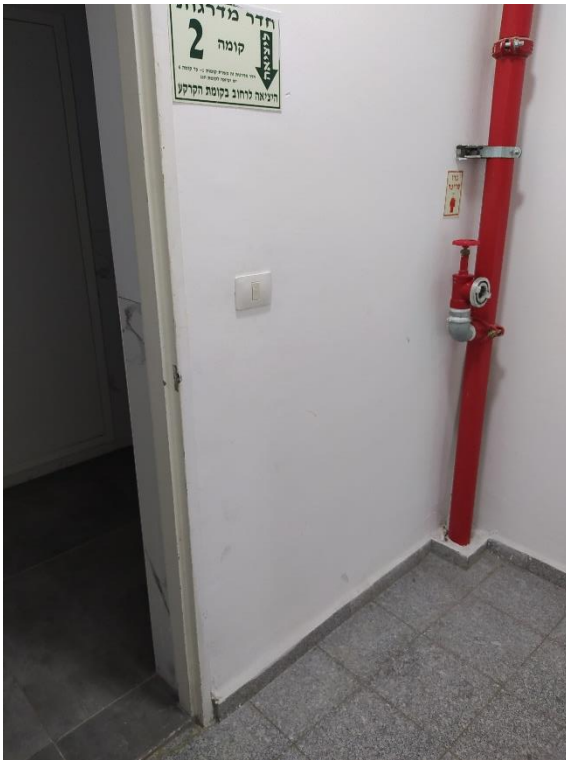
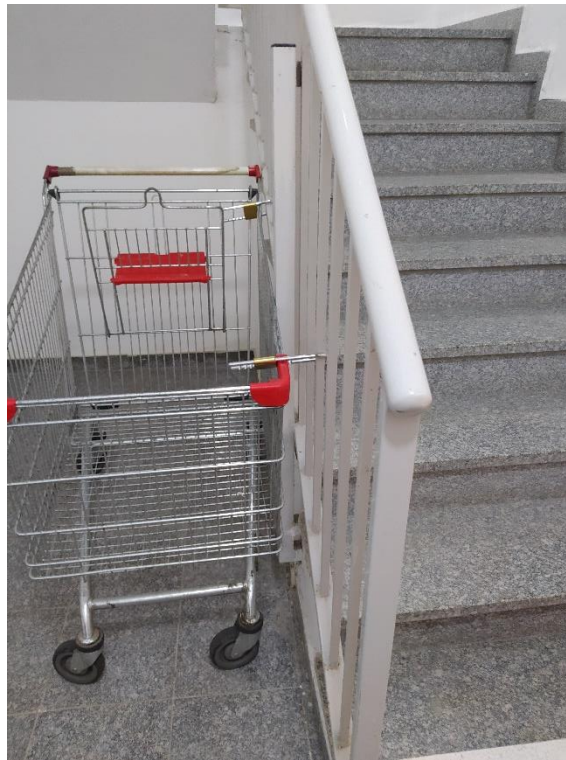
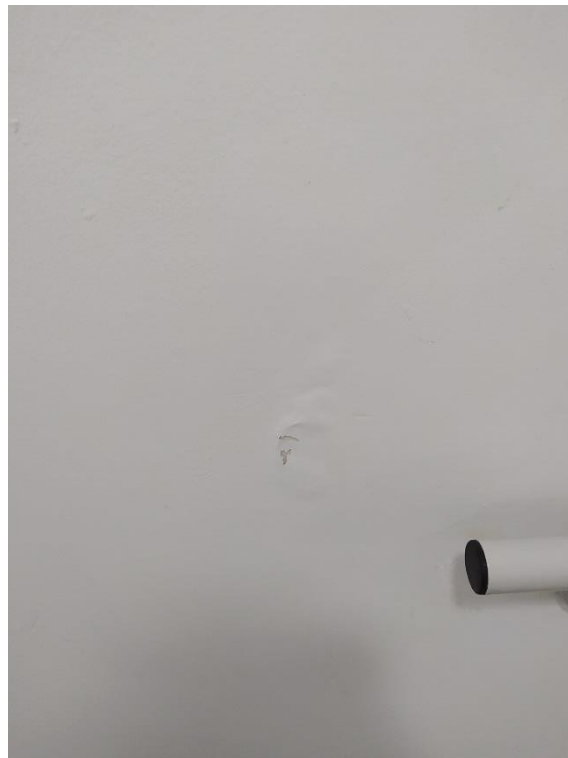
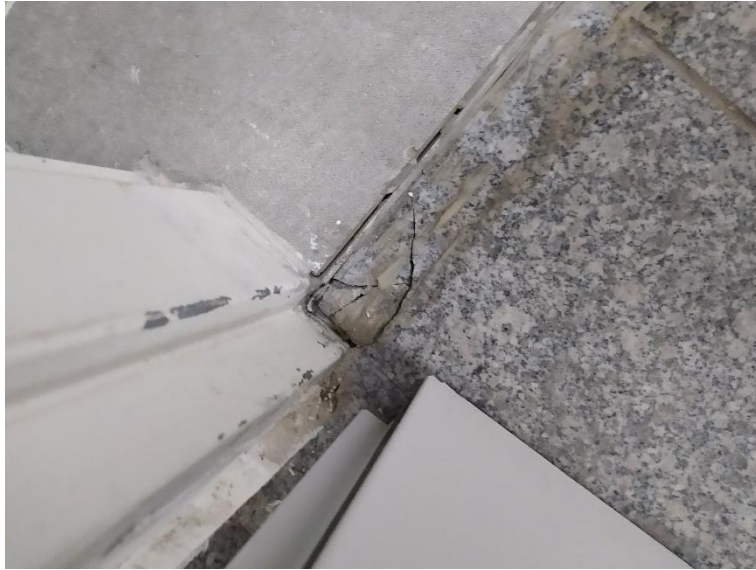
3. חדר מדרגות:

א. יש לשפר ולהשלים גימור תיקוני שפכטל וצבע סביב דלת קומת גג וסמוך למאחז יד בין קומה 1- לקומת קרקע. יש לשייף את הקיים לפי צורך ולבצע צביעה חוזרת. הליקוי אסור לפי תקן ישראלי ת"י 1922 חלק 1 סעיף 3.3 (400 ש"ח)

יב. המעקה בקומה 1- אינו מחוזק היטב. מבנה המעקה מתנדנד ונראה כי אינו מקובע ואינו מחוזק באופן תקני לתשתית הקשיחה וזאת בניגוד להנחיות תקן ישראלי 1142.
יש לשפר עיגון וקבוע מבנה המעקה למדרגות הבטון. (800 ₪).

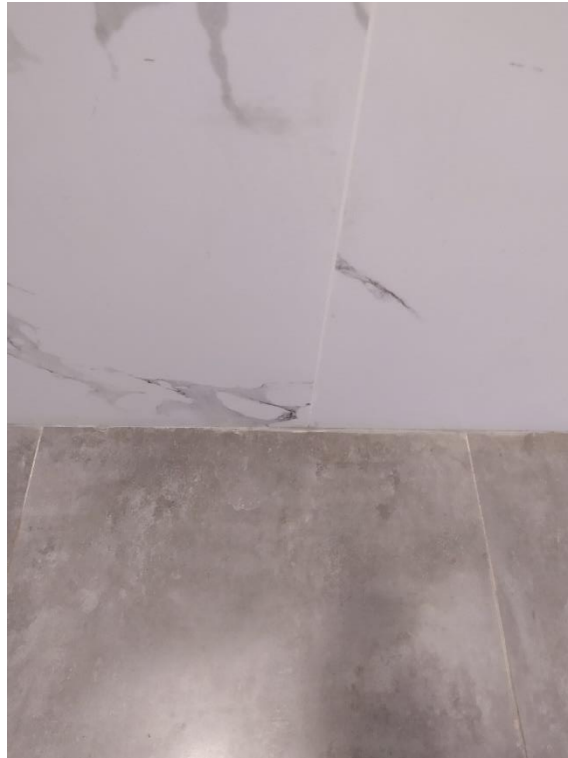
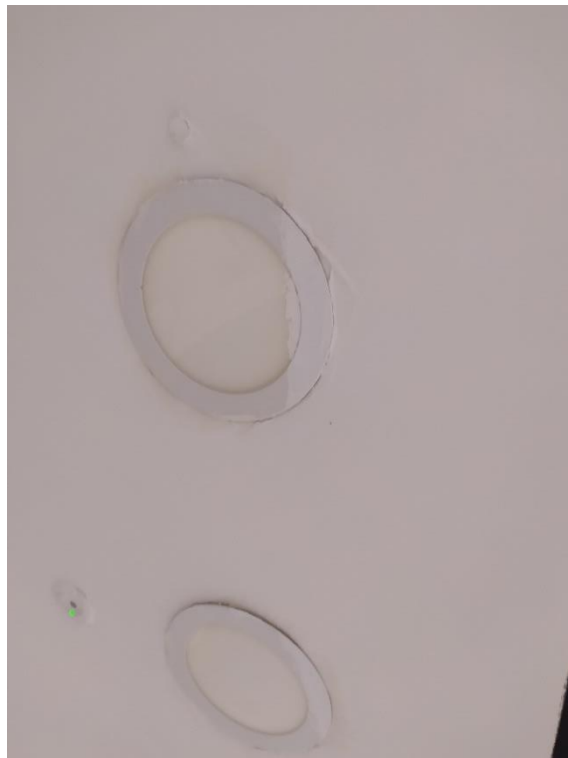
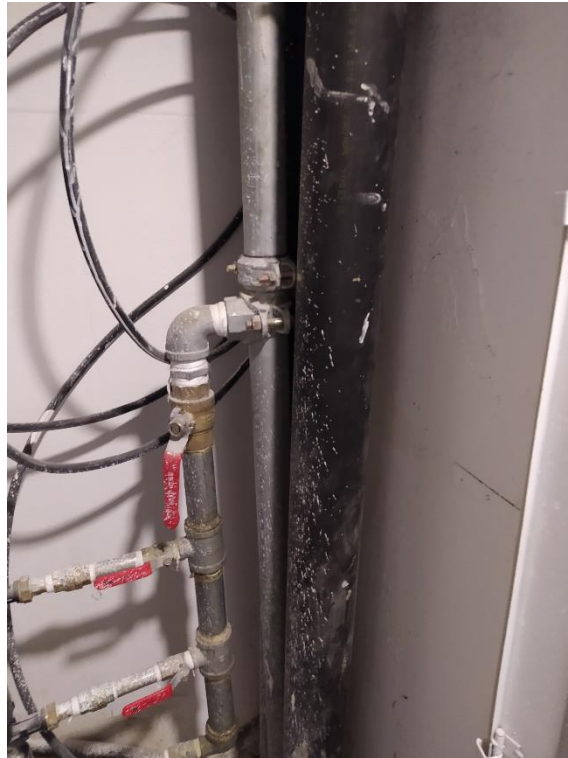
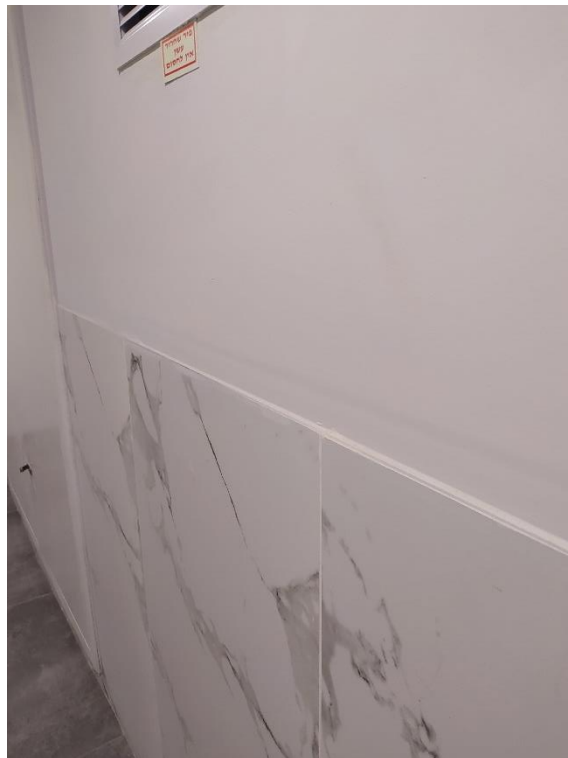
4. קומה 6:

יג. בוצעו גימורים לקויים בחיבור בין הגבס לאריחי החיפוי סמוך לדירה 20. במצב הקיים נגרם מפגע אסתטי בולט לעין. יש לשפר את הגימורים באופן פזור בשטח הלוכלי. (1,300 ש"ח)

- כו. יש לבצע נקיון רכיבים, לדוגמא: דלתות ארונות שירות. (650 ₪)
- כז. לא בוצע מספור לדלתות של דירות 18,19,20. יש להשלים. (150 ₪)
- כח. לא בוצע סימון תקין על גבי דוודי חשמל בארון דוודים. יש להשלים סימון. (150 ₪)
- כט. יש להשלים יציקת רצפת ארון מוני מים וארון חשמל, כולל איטום. (900 ₪)
- ל. טרם הושלמה עבודת מילוי למישקים (רובה) שבין אריחי הריצוף סמוך לארון מוני מים. (30 ₪)

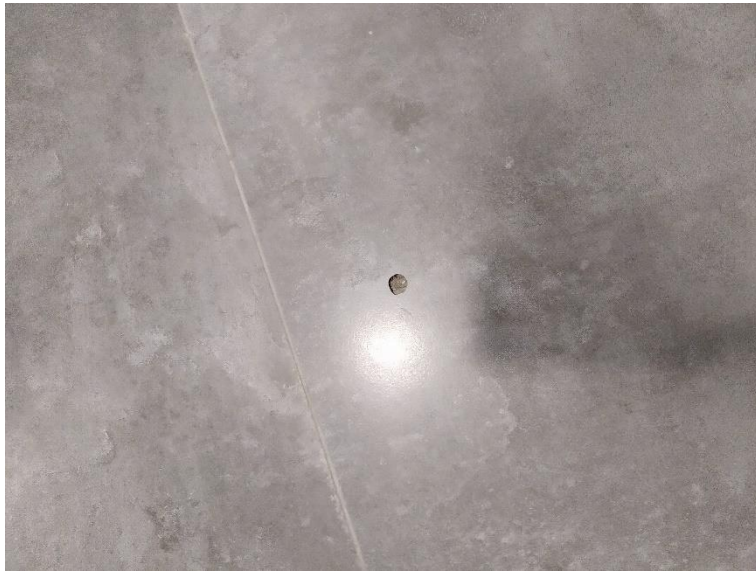
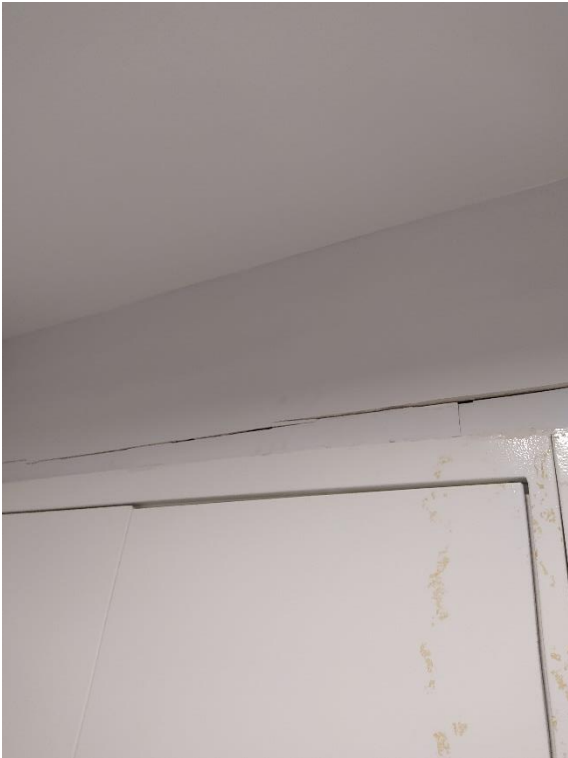
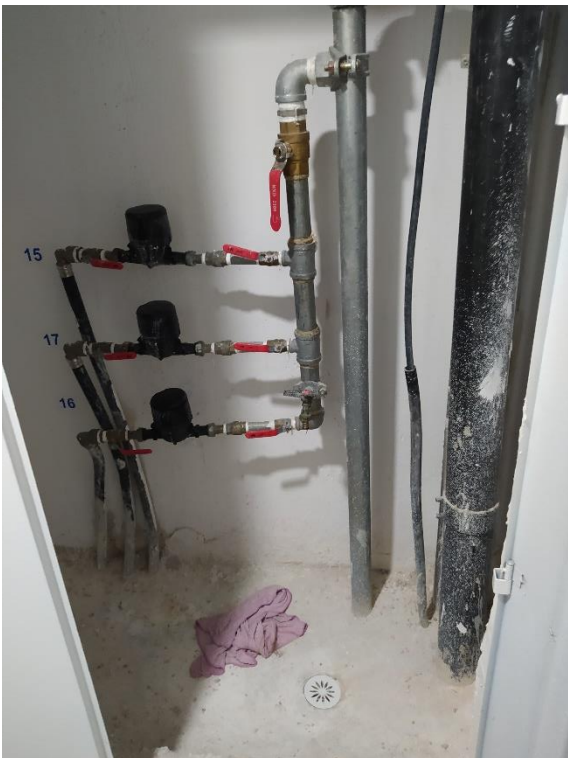
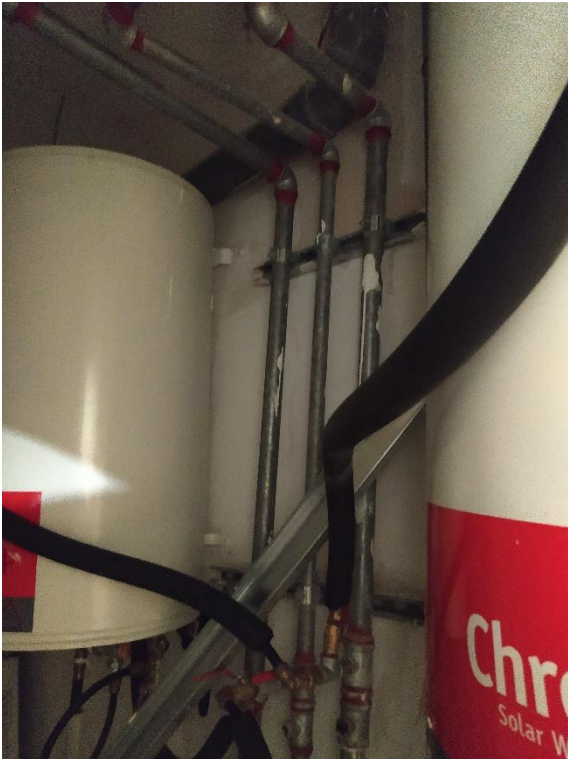
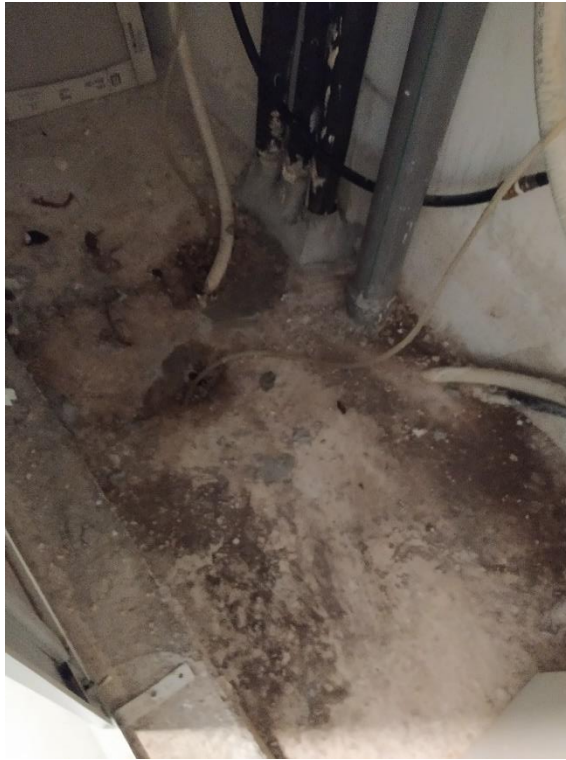
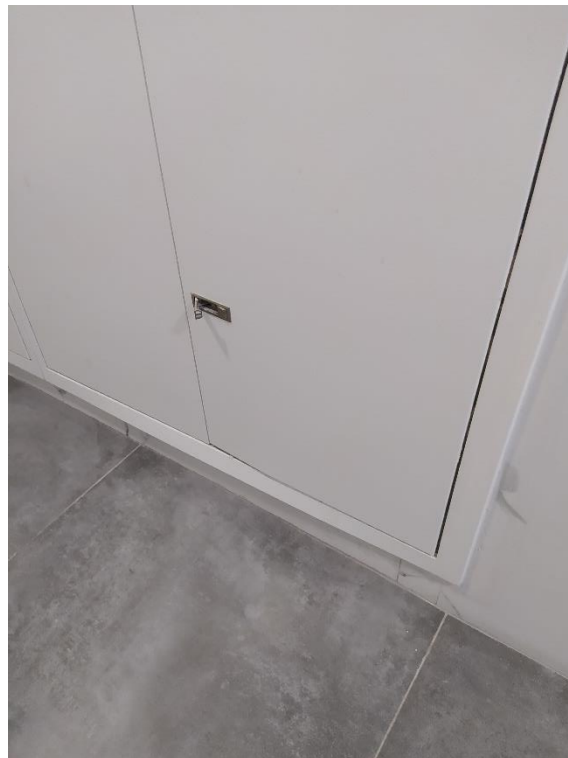
5. קומה 5:

א. קיימים פגמים בלוחות הגבס מעל ארון דוודים (כגון: שברים, חיתוכים, חורים שנפרצו, התפרקות והתנתקות לוחות) אשר אינם חלק מהמראה המוגמר של המחיצה או התקרה.

טז. יש לבצע החלפת דלת ארון דוודים. הדלת עקומה. (300 ₪)

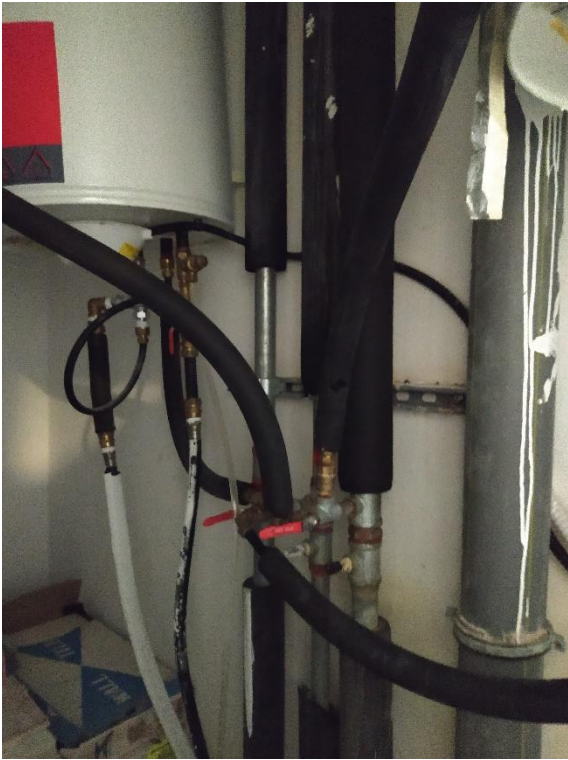
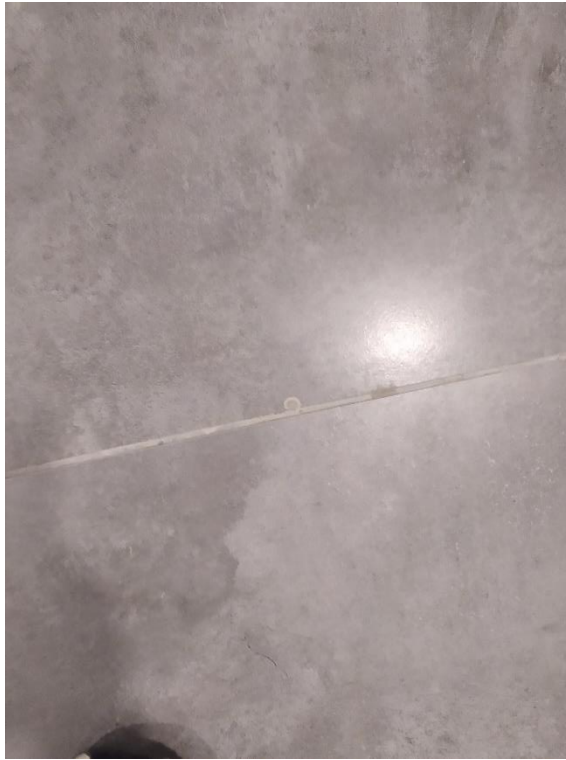
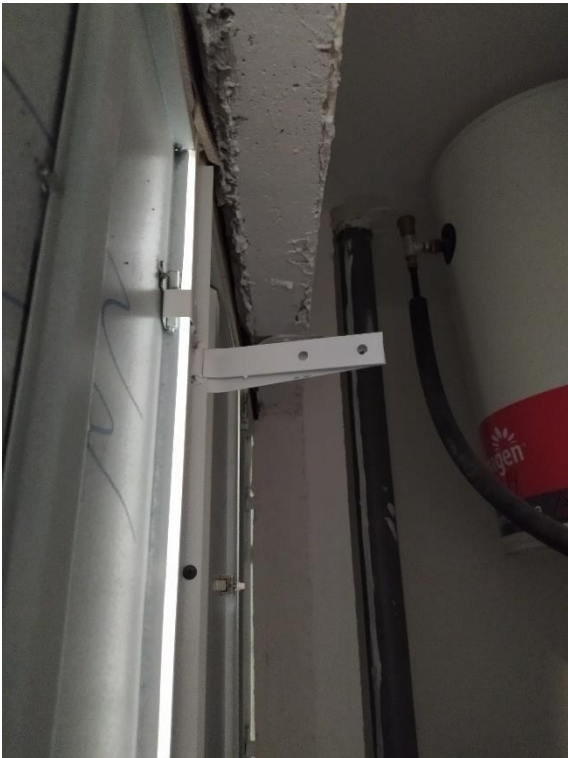
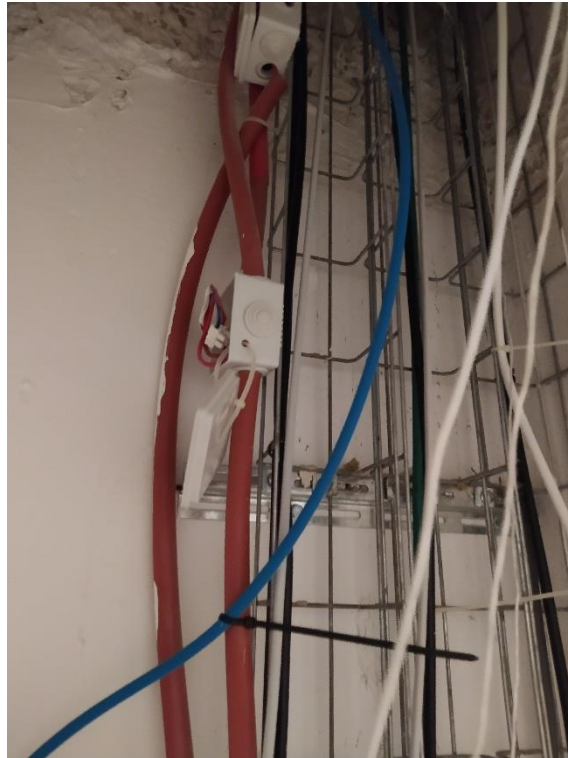
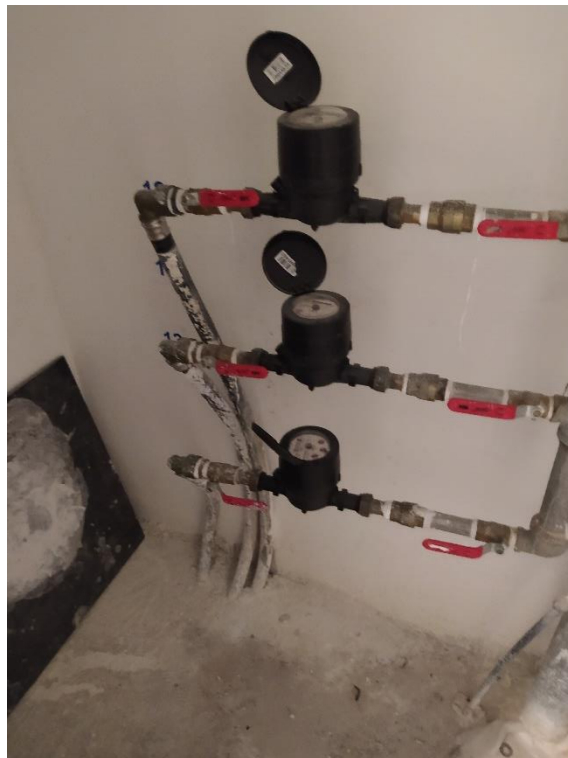
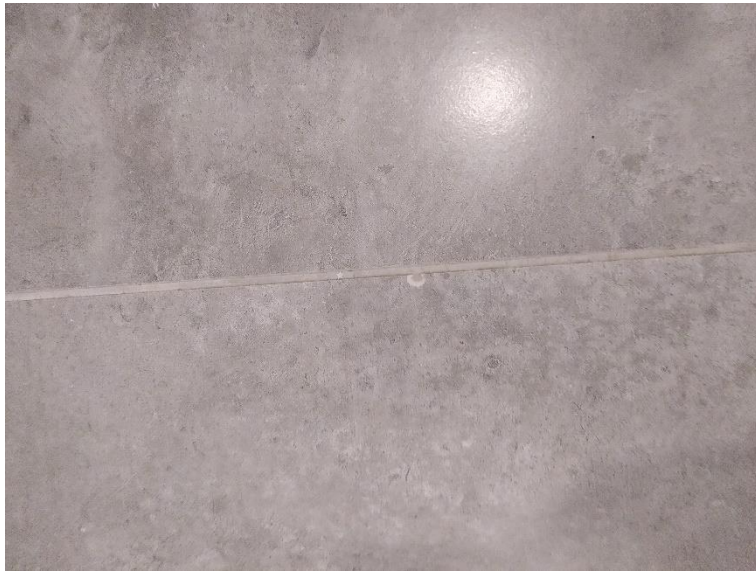
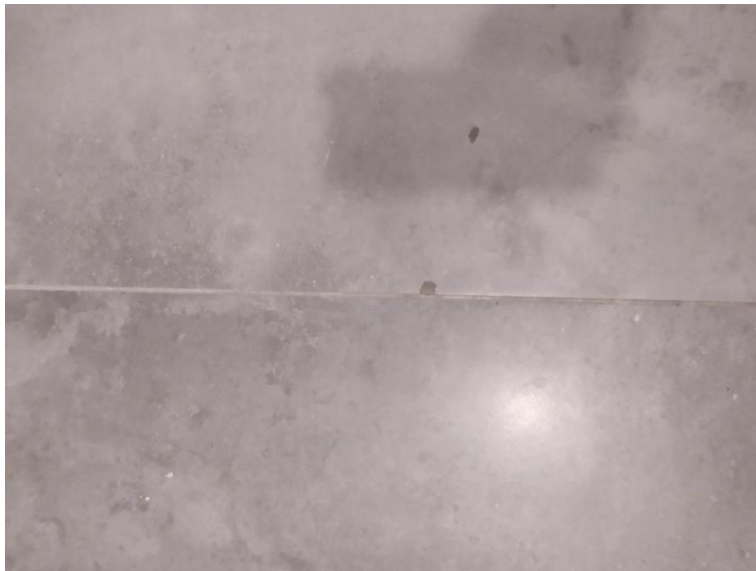
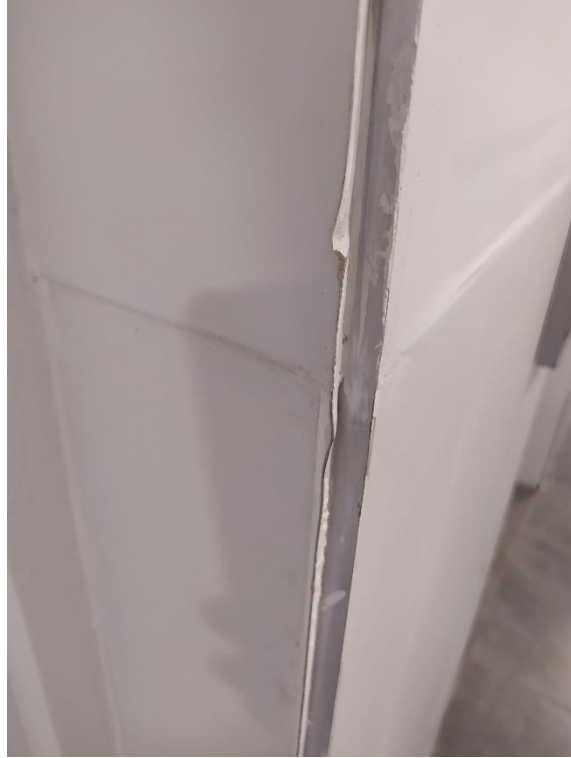
6. קומה 4:

- א. בוצעו גימורים לקויים בחיבור בין הגבס לאריחי החיפוי לאורך קירות הלובי ובסמוך למלבני הדלתות. במצב הקיים נגרם מפגע אסתטי בולט לעין. יש לשפר את הגימורים באופן פזור בשטח הלובי. (1,400 ₪)
- ב. קיימים פגמים באריחי הריצוף סמוך לדלת חדר מדרגות (2 יח'), שורה 5 מול דירה 14 (1 יח'), שורה 4 מול דירה 14 (1 יח') וסמוך לדירה 12 (1 יח'), כגון: כתמים, שברים, סדקים ומקצועות שבורים העולים מעל המותר בתקן.
- יש לבצע פירוק כולל של אריחי הריצוף הפגומים ולהחליפם באריחים חדשים, כולל עבודות פירוק ופינוי פסולת. (1,400 ₪)

טז. יש לבצע נקיון סרגלי אלומיניום סמוך לדלתות. (350 ₪)

יש לפרק את אריחי הפנלים, להשלים מרווח למישק הפרדה, להתקנם מחדש ולהשלים מילוי בחומר איטום גמיש. (1,600 ₪)

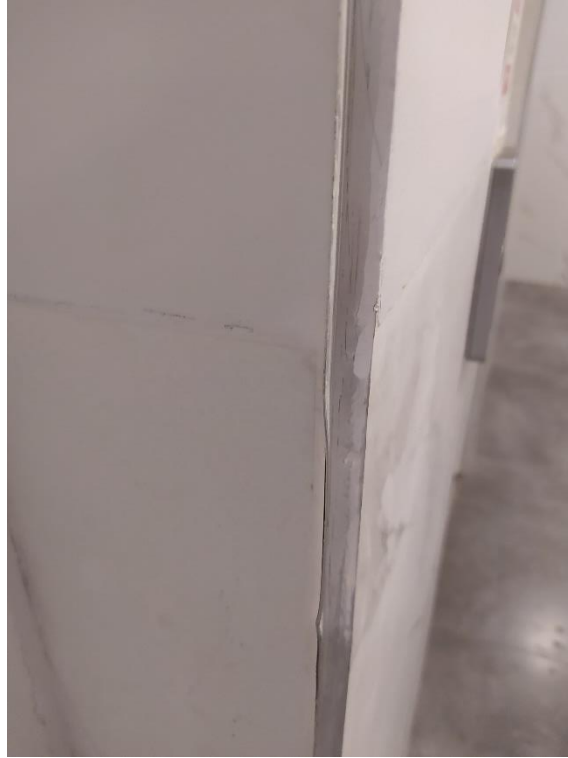
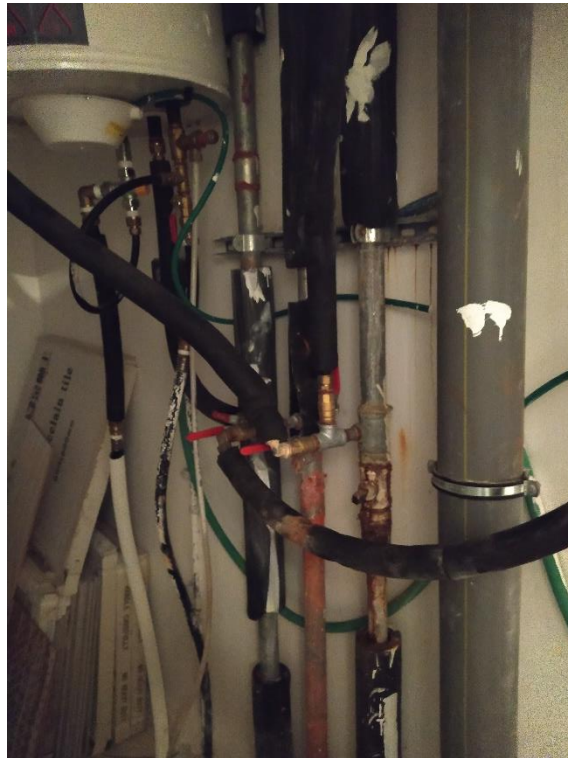
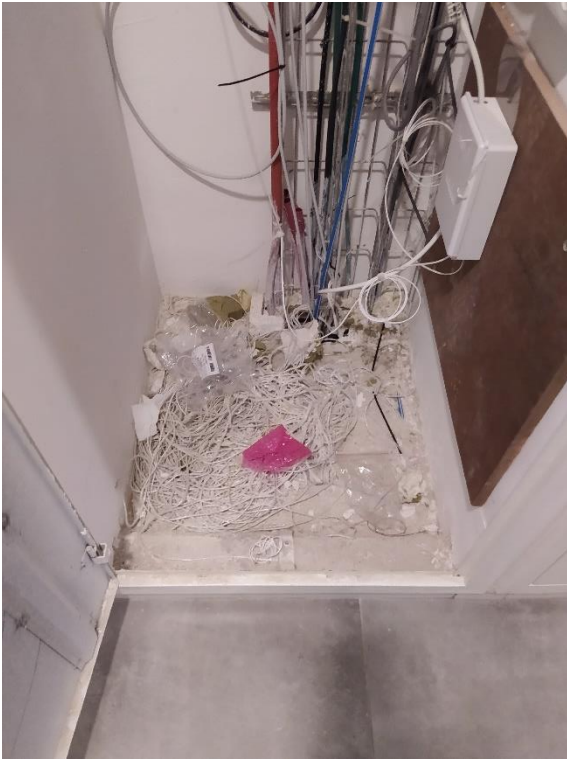
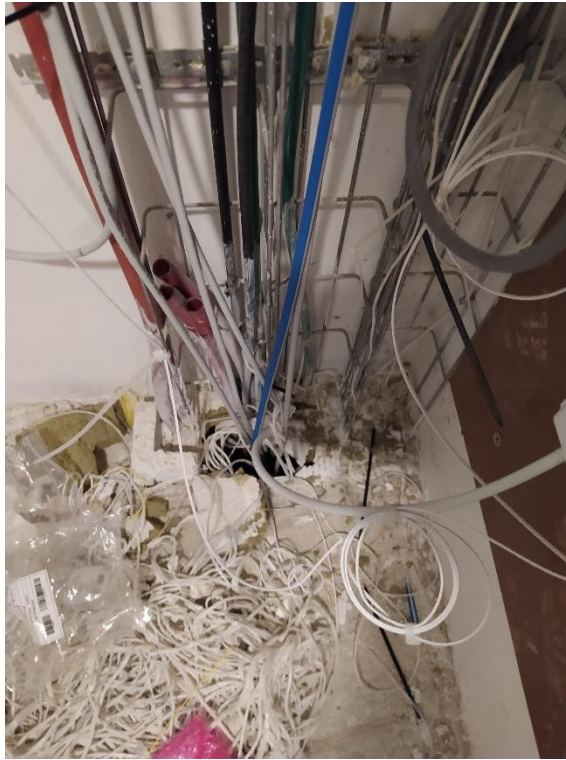
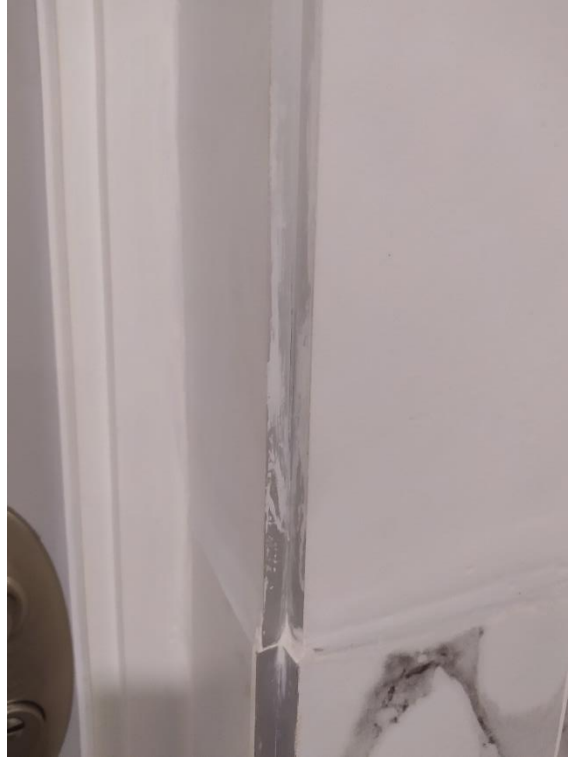
7. קומה 3:

א. בוצעו גימורים לקויים בחיבור בין הגבס לאריחי החיפוי לאורך קירות הלובי ובסמוך למלבני הדלתות. במצב הקיים נגרם מפגע אסתטי בולט לעין. יש לשפר את הגימורים באופן פזור בשטח הלובי. (1,300 ₪)

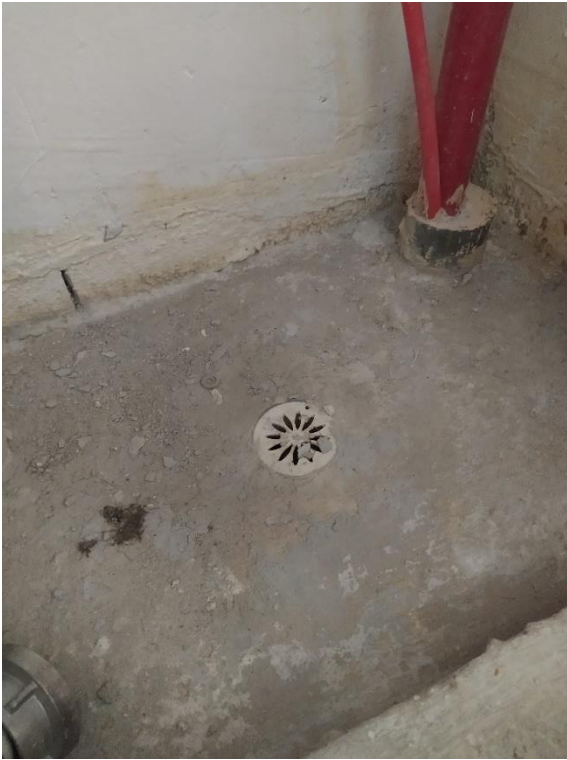
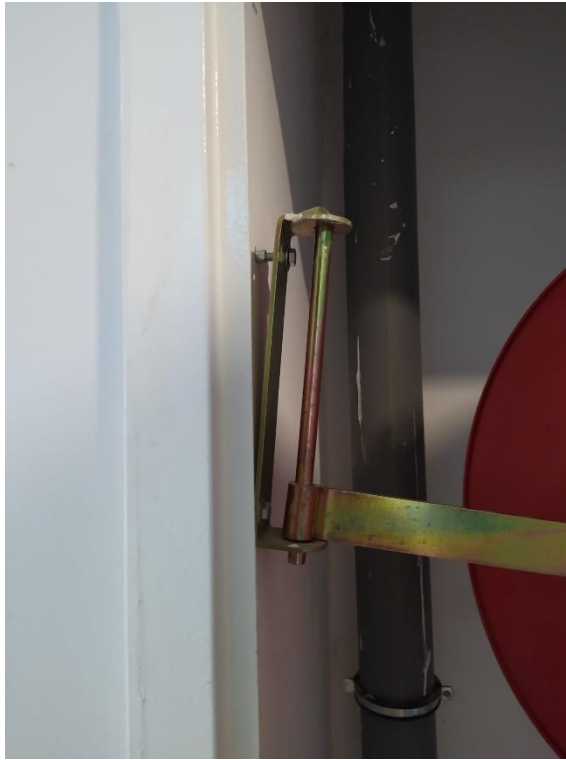
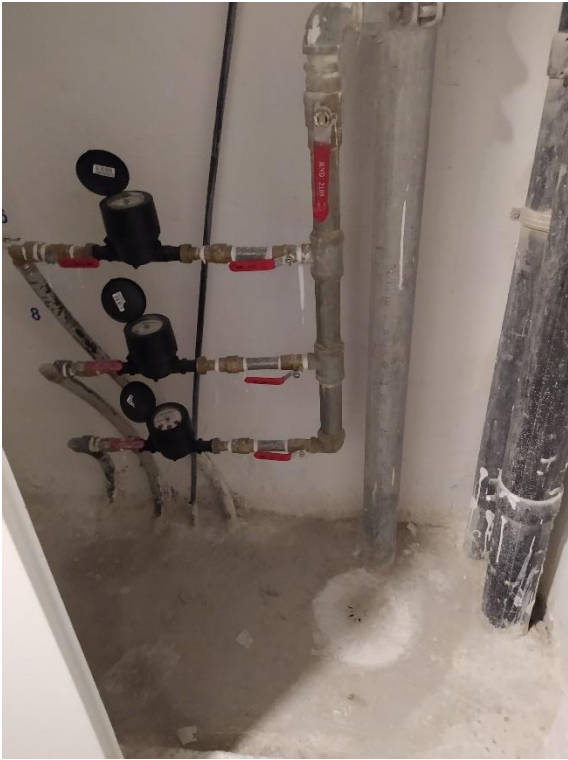
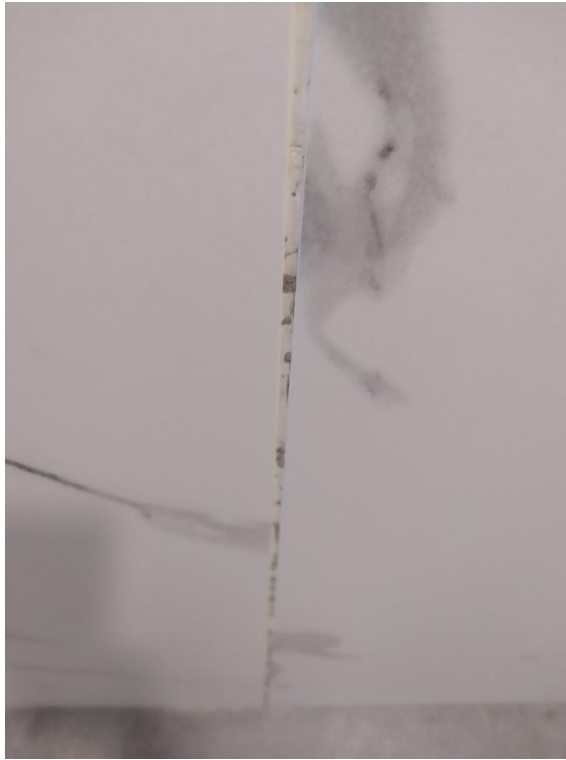
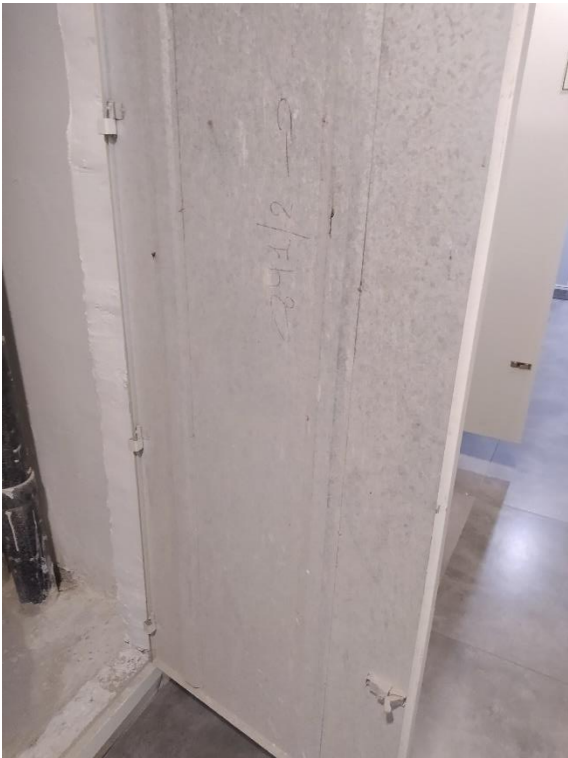
8. קומה 2:

- א. בוצעו גימורים לקויים בחיבור בין הגבס לאריחי החיפוי לאורך קירות הלובי ובסמוך למלבני הדלתות. במצב הקיים נגרם מפגע אסתטי בולט לעין. יש לשפר את הגימורים באופן פזור בשטח הלובי. (1,200 ₪)
- ב. יש לשפר ולהשלים גימור תיקוני שפכטל וצבע קיר פרזודור בין דירה 8 לארון כיבוי אש. יש לשייף את הקיים לפי צורך ולבצע צביעה חוזרת. (300 ₪)
