מבנים - בדק בית וייעוץ הנדסי

דו"ח ביקורת ליקויים - חוות דעת מהנדס מומחה

רכוש משותף –

לכבוד: וועד הבניין

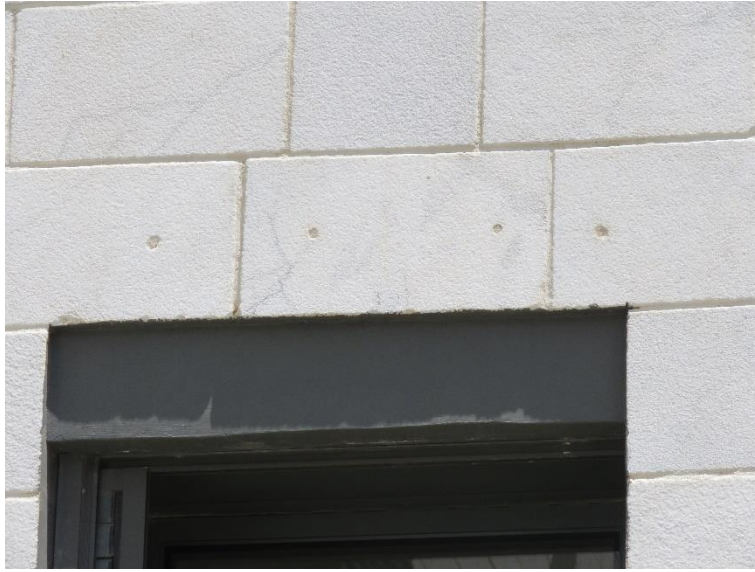
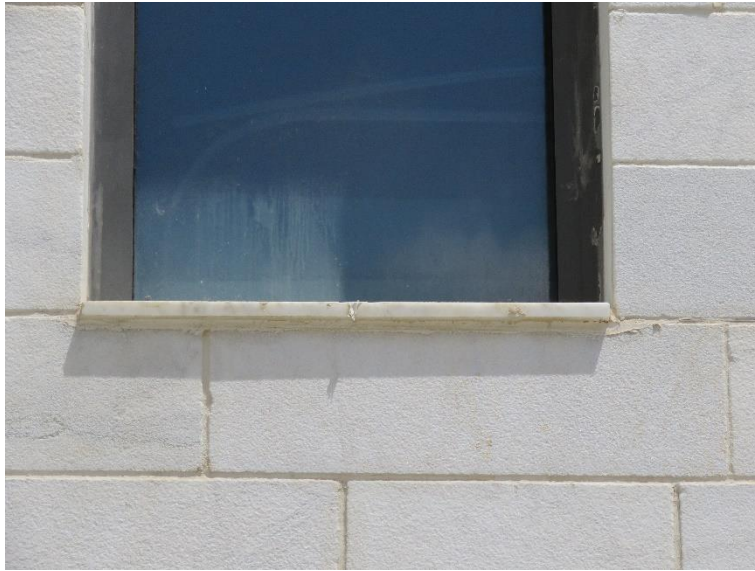
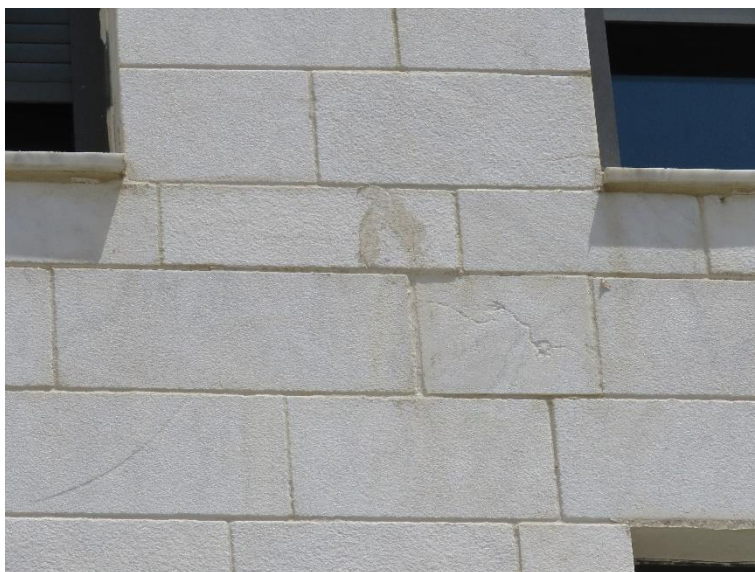
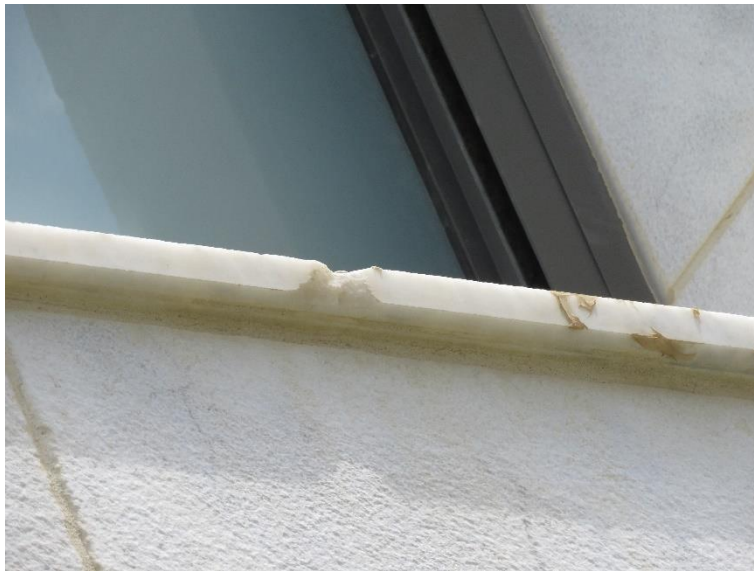
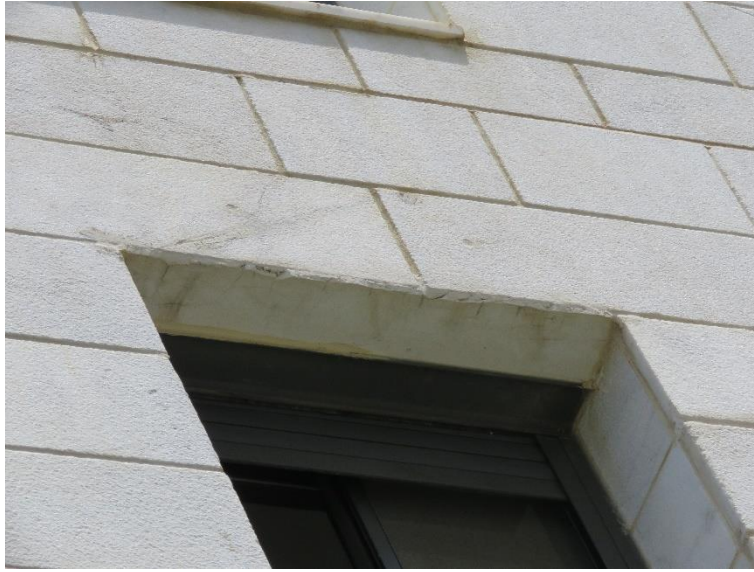
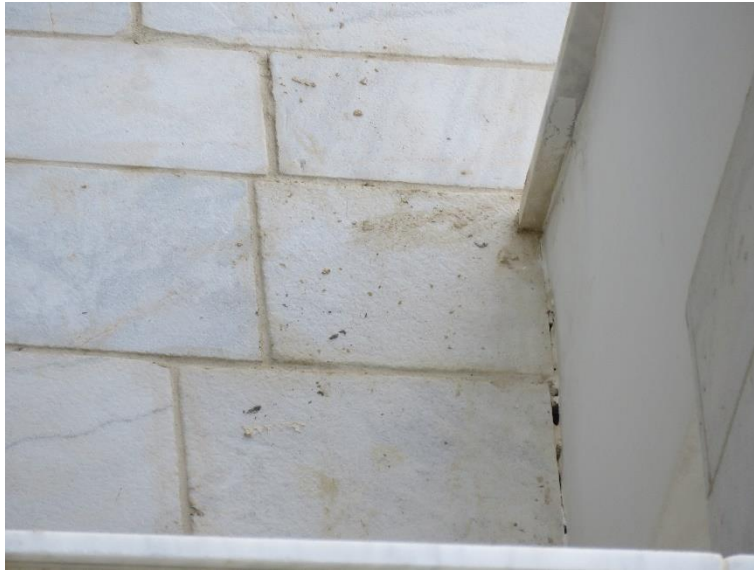
12. ציפוי קירות חוץ:

א. לא ניתן כיום לבדוק באופן יסודי את אופן החיבור של האבנים אל האלמנטים השונים בבנין. לצורך בדיקת החיבור, דרוש גם לעיין בתוכניות הקונסטרוקציה של הבניין העוסקות בנושא זה. בתוכניות אלה יש לבדוק את הפרטים השונים (כגון: רשתות, ווי חיבור, סוגי דבקים ו/או סוג הטיט, עובי האבן המתוכנן וכו'). נדרש היה לתכנן את החיפוי כך שיעמוד בכוחות אופקיים (רוח, רעידות אדמה וכו') וכוחות אנכיים (משקל עצמי, דפורמציות תרמיות וכו'). הדרישה לביצוע ע"פ תכנון הנדסי ובהתאם לפירוט שמופיע במפרט המכון התקנים מס' 378, הינה ע"פ המפרט עצמו וע"פ תקן 2378. בנוסף, אין אפשרות לבדוק אבנים במעטפת באופן מדגמי ע"י פירוקם (חוסר גישה ובכדי שלא לגרום נזק לבנין). לאור האמור לעיל, יתכן ובעתיד יתגלו ממצאים חדשים אשר יצריכו עדכון חוות הדעת בהתאם לנסיבות ובהתאם לחומרת הליקויים שימצאו.
