מבנים
בדק בית וייעוץ הנדסי

דו"ח ביקורת ליקויים- חוות דעת מהנדס מומחה

רכושים משותפים לשלושת הבניינים-

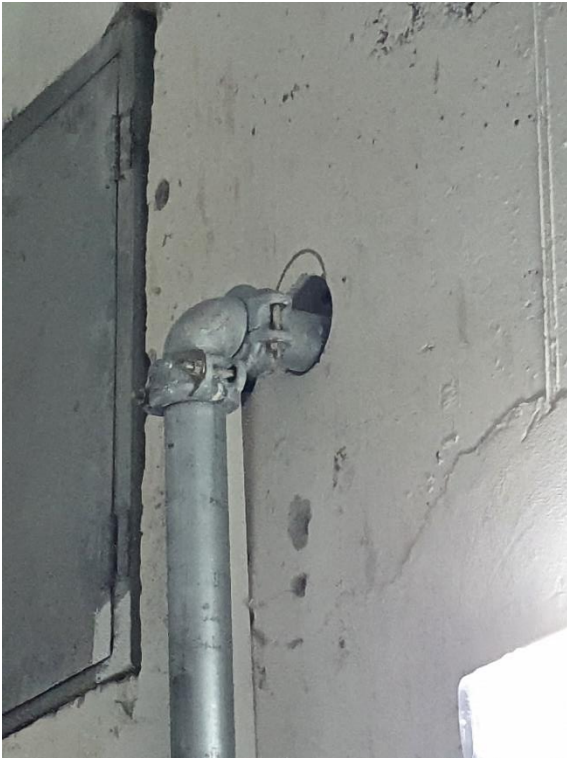
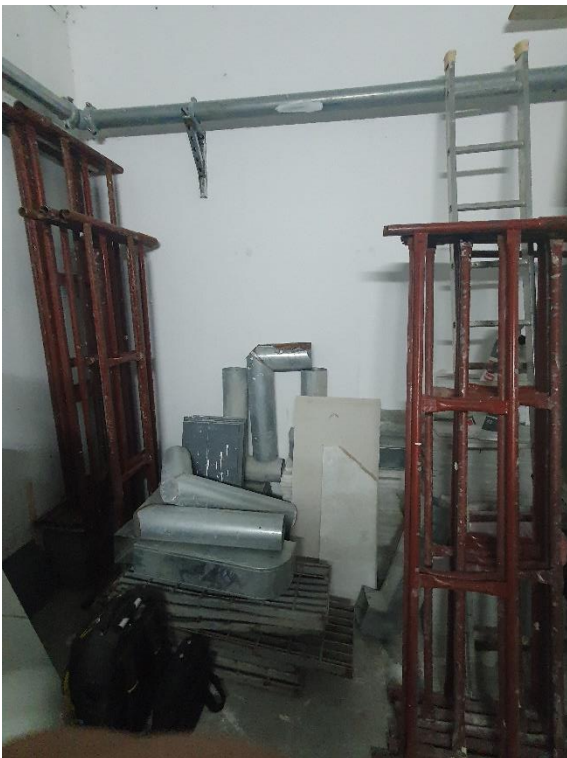
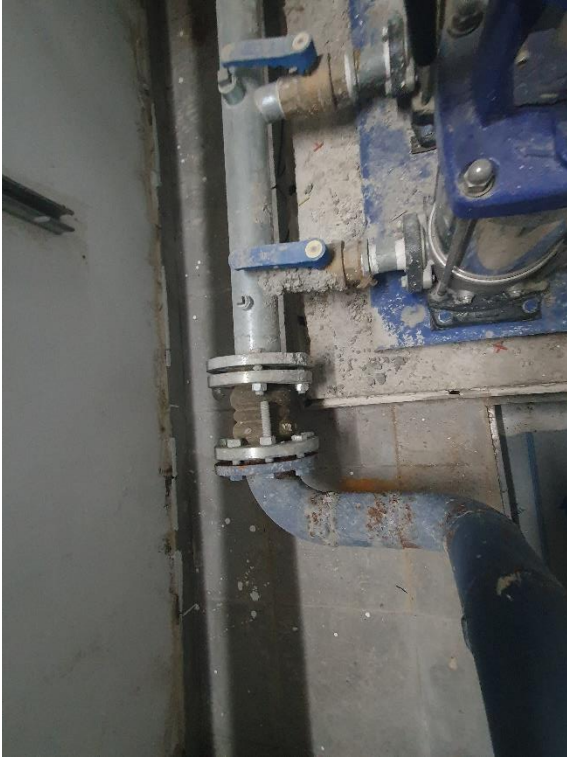
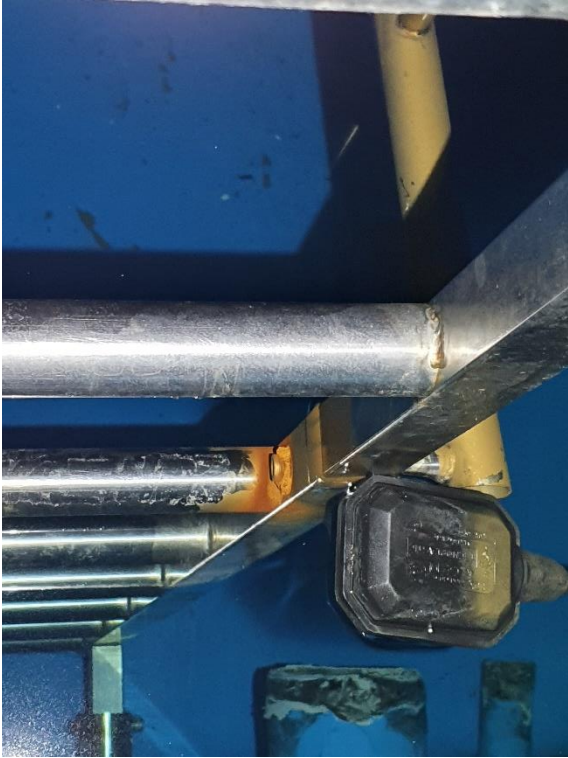
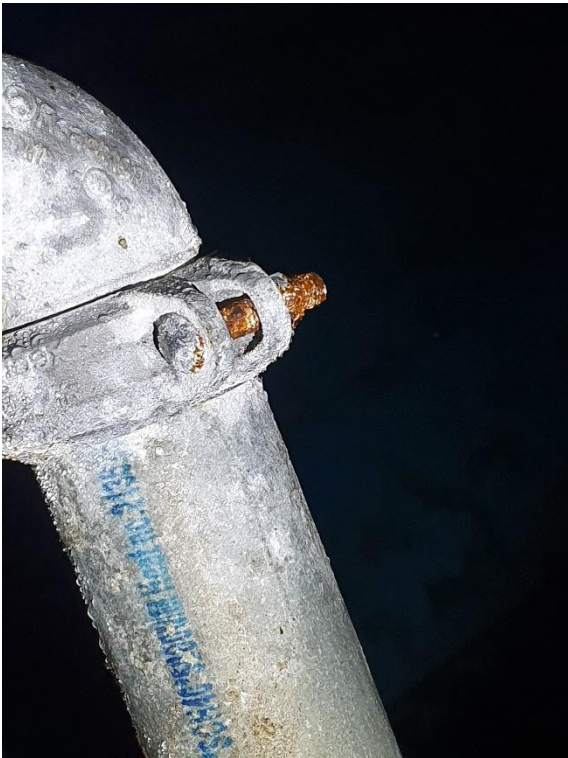
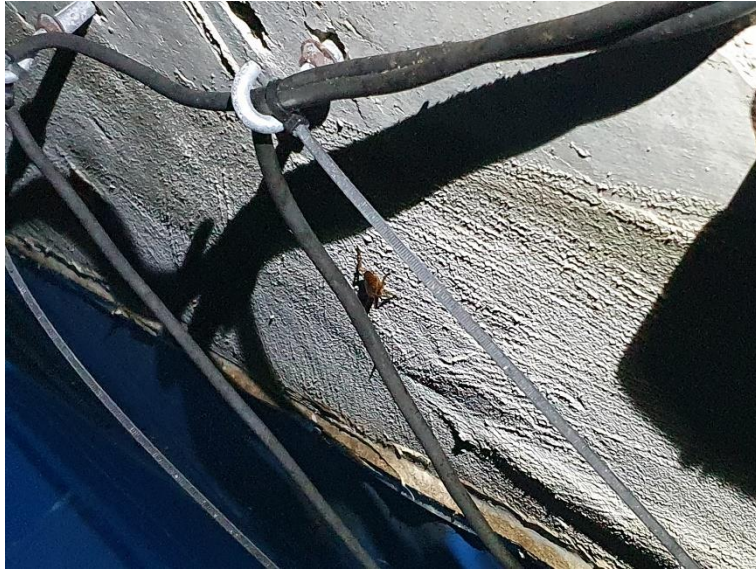
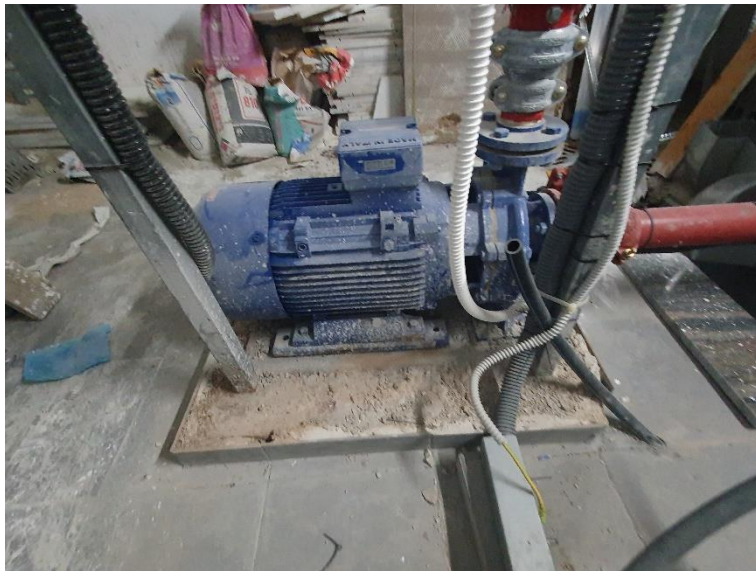
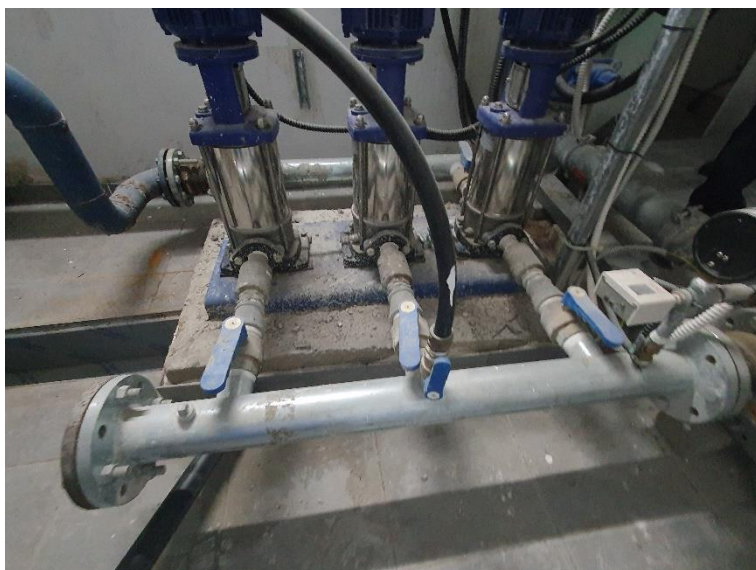
1. חדר משאבות (משותף לבניינים 4,8,12):

א. לאחר השלמת עבודות הבניה לא הושלמו עבודות הניקיון. באזור קיימים שאריות לכלוך כתוצאה מעבודות הבניה אשר בוצעו בשטח ומחומרי בניה אשר לא הוסרו במלואם וזאת כנדרש עפ"י תקן ישראלי ת"י 1555 חלק 3 (2003) סעיף 5.1.5.2, (דוגמא לניקיון ריצוף). (800 ₪)

ג. לא בוצע התקנת אביזר למניעת מערבולות בסוף צנרת יניקת המים אל המשאבה.

ד. 1. פתחי צנרות ניקוז המים החודרות משטח חדר המשאבות אל המאגר חשופות לגמרי. הדבר יגרום לחדירת חרקים ומזיקים אל מי הצריכה במאגר.

2. לא בוצע איטום סביב מעברי צנרות המים החודרות משטח חדר המשאבות אל המאגר. הדבר יגרום לחדירת חרקים ומזיקים אל מי הצריכה במאגר.

ה. לא בוצעה צביעה של הצנרת בצבעים המאפשרים זיהוי יעודה (אדום לכיבוי אש, כחול למי שתייה). צביעה לקויה של צנרת אספקת המים הליקוי אסור לפי תקן ישראלי ת"י 1922 חלק 1 סעיף 3.3, **ציטוט**:

ו. סגריגציה (קיני חצץ) ביציקת הבטונים. סגריגציה ביציקות בטון היא התופעה בה מתרחשת היפרדות בין החצץ לבין שאר מרכיבי התערובת (מלט וחול). כתוצאה מההיפרדות בין החומרים נוצרים אזורים חלשים ביציקת הבטון אשר מרכיבים ברובם מחצץ בלבד, ללא מלט וחול. משום כך גם מכונה התופעה "כיסוי חצץ", או "חללי חצץ".

ח. קיימים סימני קורוזיה ושיתוך על גבי סולם ירידה למאגר המים. ליקוי המעיד על כך שברגי העיגון אשר הותקנו לצורך קיבוע סולם הירידה למאגר אינם מותאמים להתקנה בתוך מים ואינם מוגנים מפני שיתוך.

ב. יש לבצע פינוי פסולת וחומרי בניה אשר שייכים לקבלן משטח חדר המשאבות. (3,200 ₪)

יש לרוקן את מאגר המים ולהשלים את התקנת הרכיב. (4,500 ₪)

יש להתקין רשתות זבובים במוצא פתחי הצנרות.

יש להשלים איטום לאורך מעברי צנרת סביב פתח כניסה למאגר.

יש לשייף את הקיים ולבצע צביעה חוזרת. (600 ₪)

יש לבצע תיקונים במלט צמנטי למילוי כל החריצים וקיני החצץ. (1,100 ₪)

ז. יש להסיר לוחות עץ בתקרת מאגר מים. (600 ₪)

יש לפרק את ברגי העיגון ולהחליפם לברגים מותאמים להתקנה במאגר. (600 ₪)

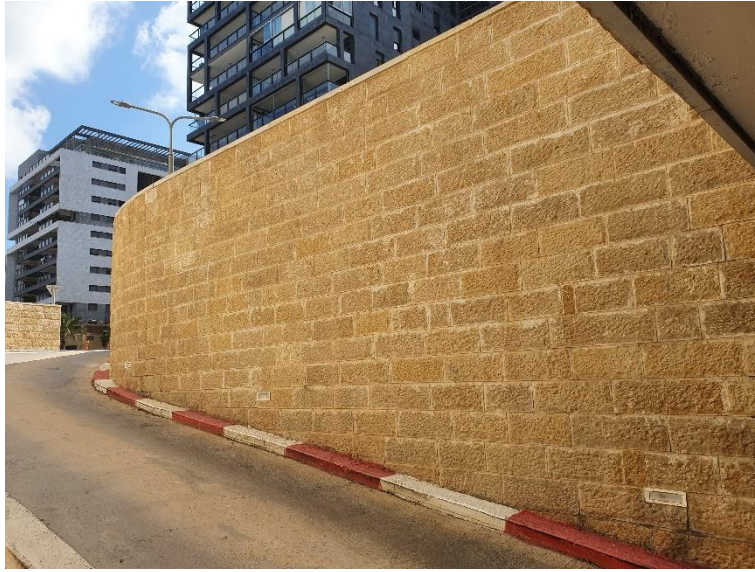
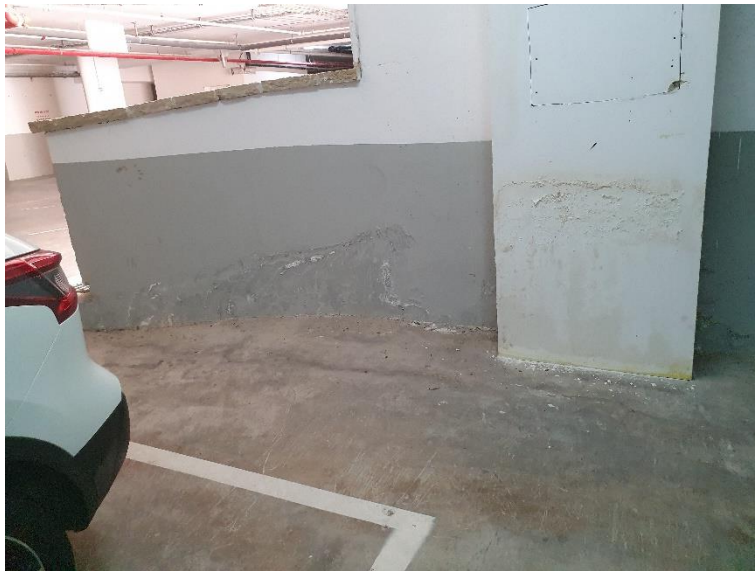
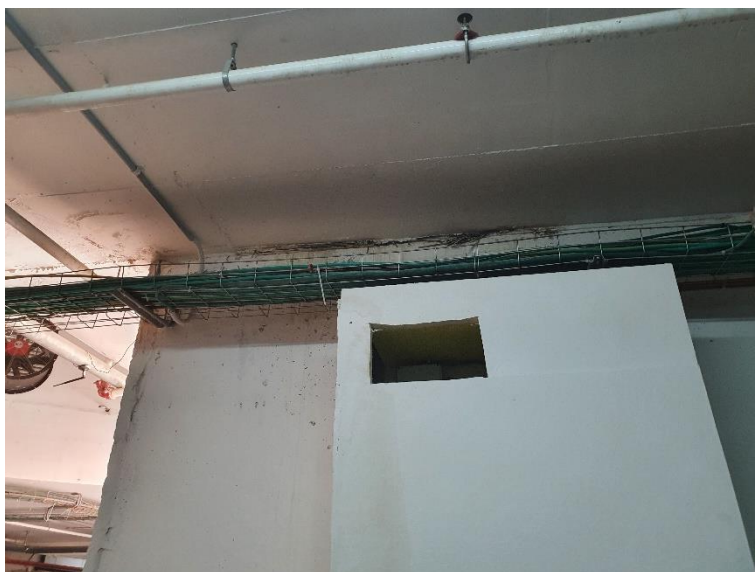
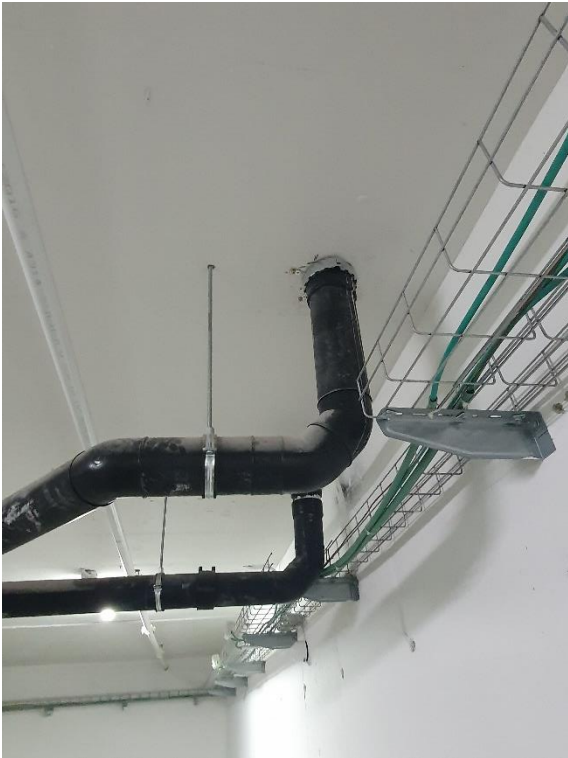
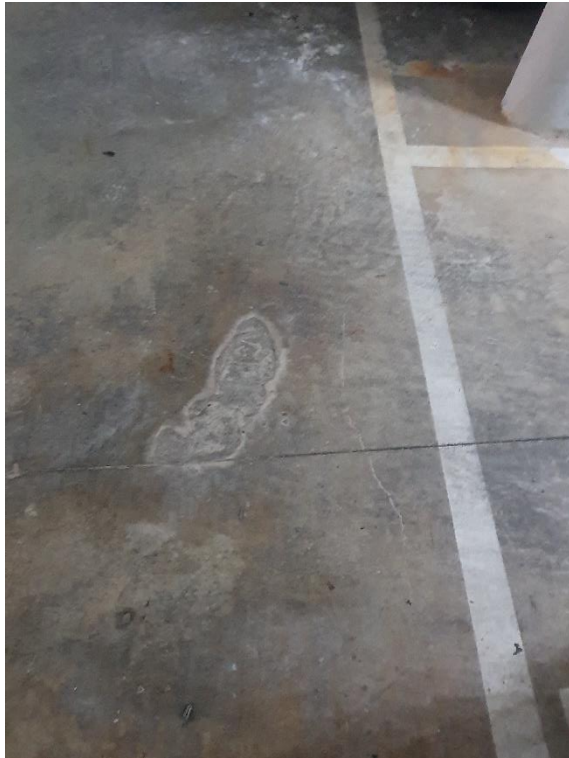
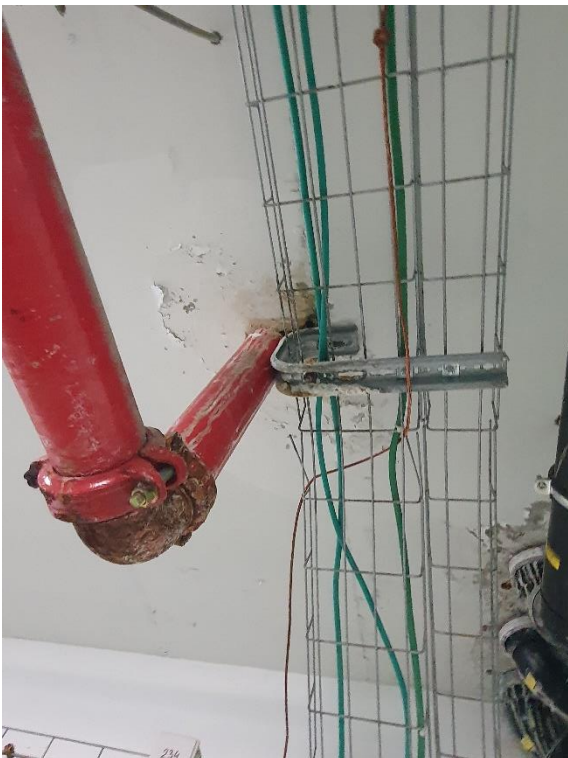
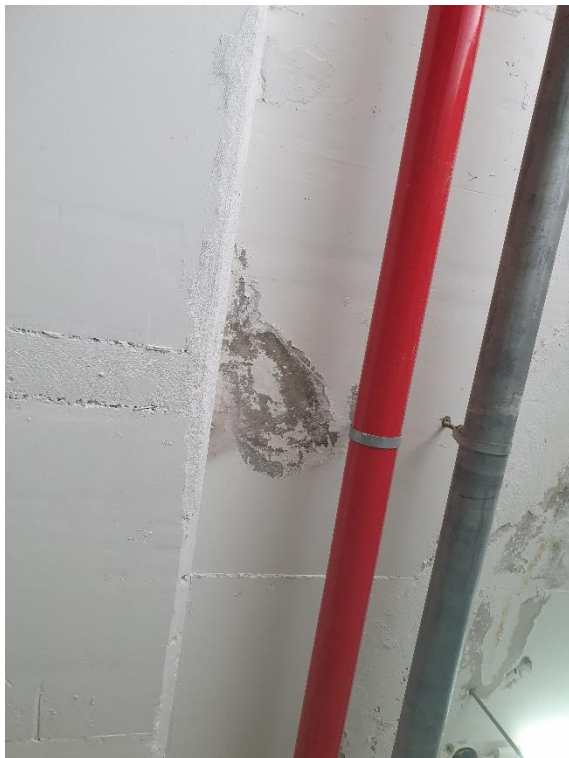
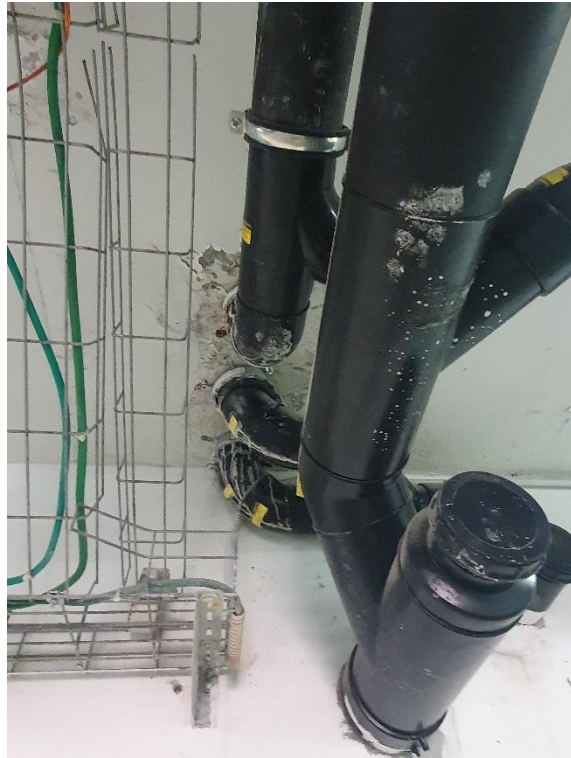
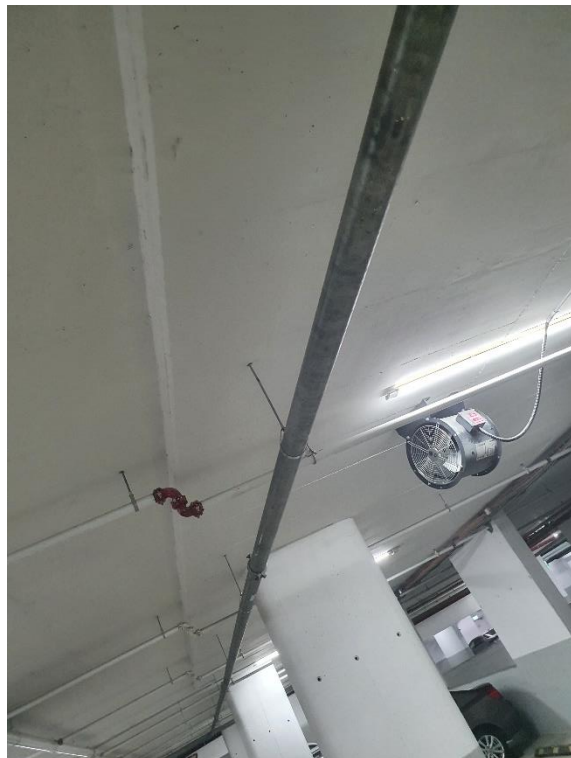
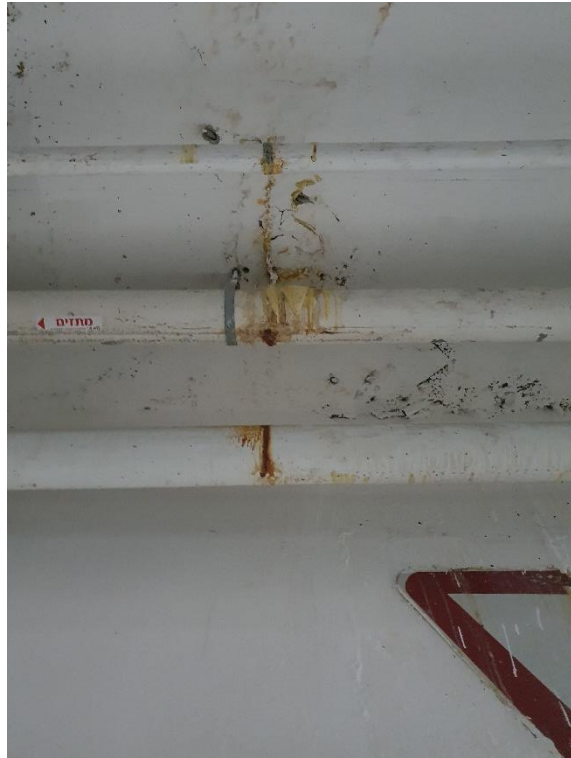
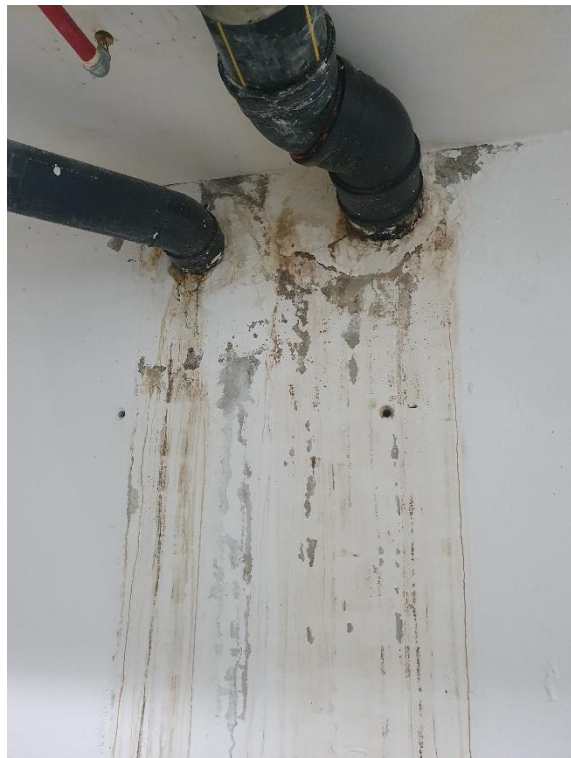
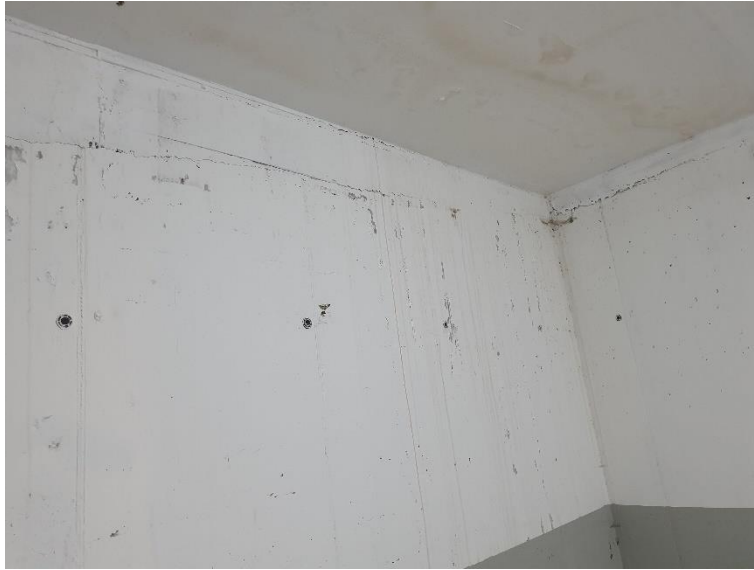
2. חניון 1- (משותף לבניינים 4,8,12):

א. יש להחליף חלקי צנרת חלודים מול חניה 28. (700 ₪)

ב. עבודות ההכנה וצביעת קווי הפרדה בין תאי החניות וכן הסימונים להכוונת התנועה בוצעו באופן לקוי בחניות מס' 43,61. כתוצאה מכך חלק מהסימונים נמחקו בחלקם מן הריצפה.

ג. רצפת החניון עשויה בטון מוחלק. קיימים מספר מקומות בהם הקבלן השלים את יציקת הבטון על ידי בטון שאינו מוחלק. השלמות אלה נראות מול הכניסה לחניון בניין 8, בכניסה ללובי בניין 12 ומול חניות מס' 139-127, 65, 48, 44, 34, 32, 16, 11 והלאה. ככל הנראה השלמת היציקה בוצעה בזמנים שונים. הדבר נראה בשכבות, מרקמים וגוונים שונים ואינו תואם כלל למראה רצפת החניון.

ד. עיגון וקיבוע צנרות אספקת המים בחניות 64-57, 139-127 בוצע ע"י חבקי נירוסטה קלים הנקראים בשפה מקצועית "אגסים".

אגסי התליה הינם חבקים המחזקים לתקרת הבטון ע"י מוט הברגה. חבקים אילו אינם מתאימים כלל לעיגון צנרות אספקת מים אלה לצנרות ספרינקלרים בלבד. עקב זרימת המים בצנרת אספקת המים למאגר ו/או צנרת הסניקה היוצאת מחדר המשאבות נוצרת תנועה של הצינור אשר במשך הזמן משחרר את מוט הברגה מהתקרה.

ה. לא בוצעה צביעה של הצנרת בצבעים המאפשרים זהו יעודה (אדום לכיבוי אש, כחול למי שתייה). צביעה לקויה של צנרת אספקת מים מחניות 13, 64-57 ולרוחב החניון. הליקוי אסור לפי תקן ישראלי ת"י 1922 חלק 1 סעיף 3.3, ציטוט:

ו. קיימים סימני חדירת רטיבות בתקרת החניון. הרטיבות נוצרה כתוצאה מאטימה לקויה בתקרה מעל האזור הרטוב. הליקוי אסור ע"פ תקנות התכנון והבנייה סעיף 5.33 (א), **ציטוט:**

יא. קיימת חדירת רטיבות ומי גשמים מפתח שחרור העשן והאוורור בתקרת החניון. פתח האוורור הפונה לשטח הפיתוח בקומת הקרקע אינו אטום. חדירת מי הגשמים גרמה לרטיבות לאורך תקרה הגבס. סימני הרטיבות ניכרים ונראים לאורך לוחות הגבס.

ד. בבדיקת צנרות הניקוז נמצא כי לצורך שינוי צנרת ניקוז ממצב אנכי לאופקי בוצע שימוש בצנרות זווית 90 מעלות או שני זווית של 45 מעלות ללא קטע צינור ישר. הזווית החדה גורמת לסתימות מרובות והצטברות לכלוך בצנרת. בנוסף הליקוי אסור לפי תקן 1205 חלק 2 סעיף 2.3.3. לדוגמא: מעל חניות 2,4,11, מול חניות 23,28,47,117.

כ. רצפת החניון המשותף בוצע בגימור בטון מוחלק. בפני שטח הרצפה קיימים פגמים כגון קילופים ומכות מול חניה 2 ובחניות 26,27,97.

כד. קיימים סדקים קלים ע"ג רצפת הבטון המוחלק עקב תזוזות מקומיות של המבנה. הליקוי קיים לאורך שטח החניון, לדוגמא: חניה 9.

ל. קיימת קורוזיה על גבי שרשראות ההרמה של המשאבות. יש להחליף לשרשראות עמידות בפני קורוזיה כגון נירוסטה. (900 ₪)

יש לנקות את האזורים בהם הצבע התקלף ולבצע צביעה חוזרת. (700 ₪)

יש להסיר את חלקם העליון של יציקות הבטון ולבצע יציקה מחדש כולל החלקת שכבת הבטון בהתאם לקיים. (17,500 ₪)

יש לפרק את תמיכות האגסים ולבצע תמיכות ע"י חבקים מותאמים הכוללים עיגון וקיבוע של התמיכות לתקרה ומעבר הצנרת דרך שרוולי גומי בתוך החבק. (3,900 ₪)

יש לשייף את הקיים ולבצע צביעה חוזרת. (800 ₪)

- א. באזור מוקדי הרטיבות, כפי שפורטו לעיל, יש לבצע עבודות לחשיפת האיטום וביצוע תיקונים מקומיים. יידרש לשם כך להיעזר בתוכניות הקונסטרוקציה של המבנה. בגמר עבודות התיקונים, יש לבצע הצפה בכדי לבדוק את טיבן.
- ב. העבודה כוללת פירוק משטחי ריצוף.

יש לבצע גגון צר מעל רפפות האוורור בקומת הפיתוח. כמו כן, יש לבצע תיקוני אטימה סביב אזור הרפפות. לאחר מכן יש לפרק את לוחות הגבס שנסגעו מהרטיבות ולהחליפם. (6,500 ₪)

יש לפרק את חלקי זוויות הצנרת ולשנות לשני זוויות 45 מעלות כולל צינור ישר בין הזוויות. שינוי הזוויות יגרום לשינוי בשיפועי הצנרת האופקית המחוברת אל הנקז האנכי. במצב זה יש למדוד את השיפוע של הצנרת האנכית. באם שיפוע הצינור נמוך מהתקן יש לקבל חוות דעת יועץ אינסטלציה לשינוי שיפועי הצנרות. (3,900 ₪) תמחור סעיף זה הינו לשינוי הזווית בלבד.

יש לבצע תיקון ואיחוי הפגמים ע"י חומרי איחוי מותאמים. (7,600 ₪)

יש לבצע סיתות וחריצת הסדק לכל אורכו לאחר מכן יש לבצע איטום ושיקום הבטון ע"י חומרי אטימה מותאמים. (5,500 ₪)

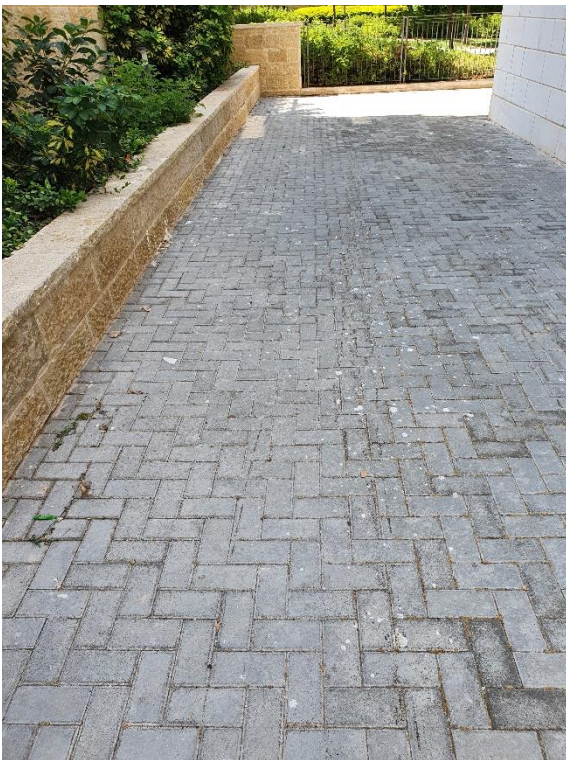
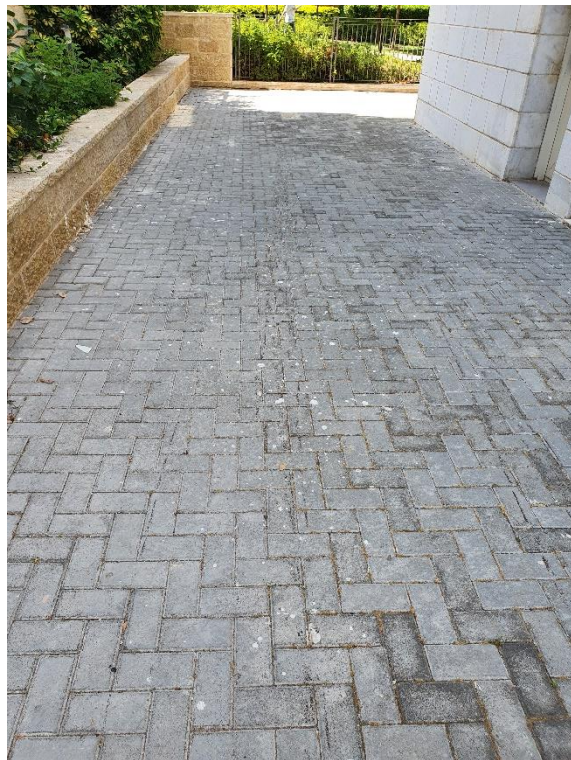
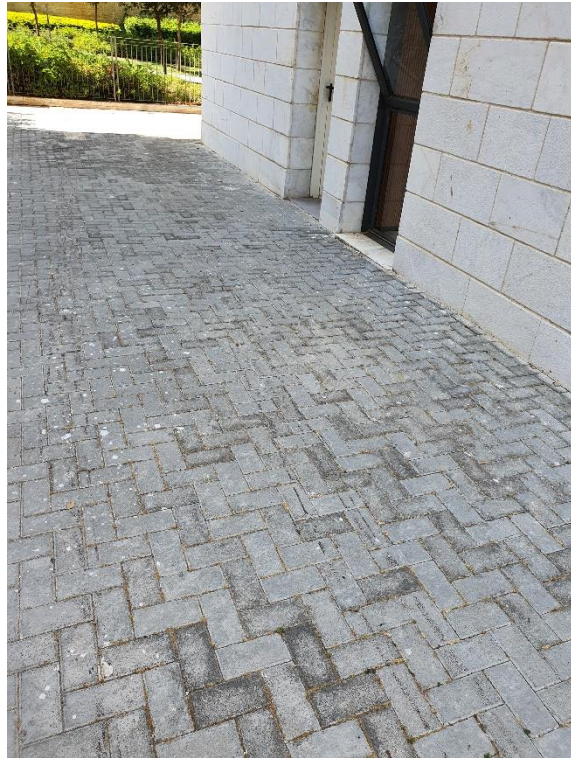
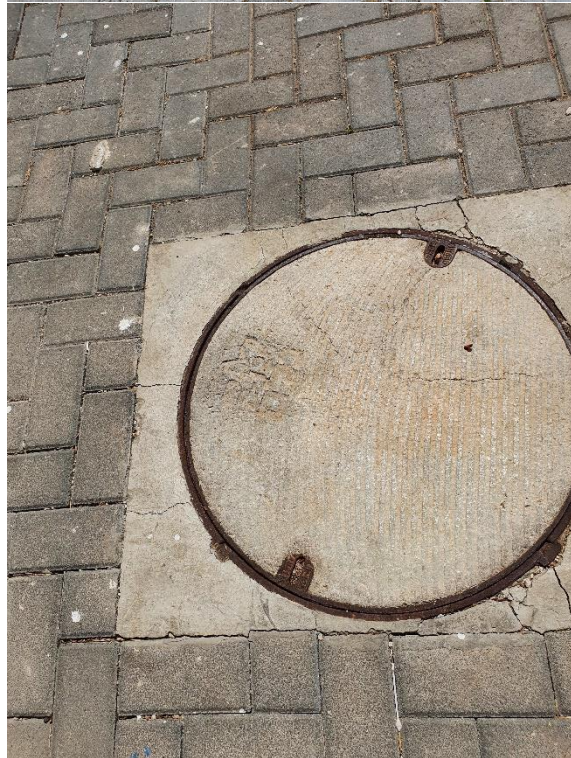
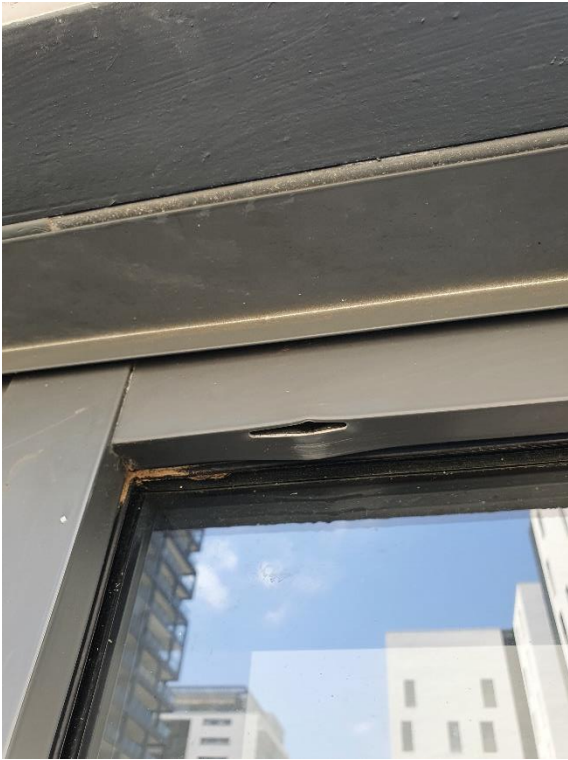
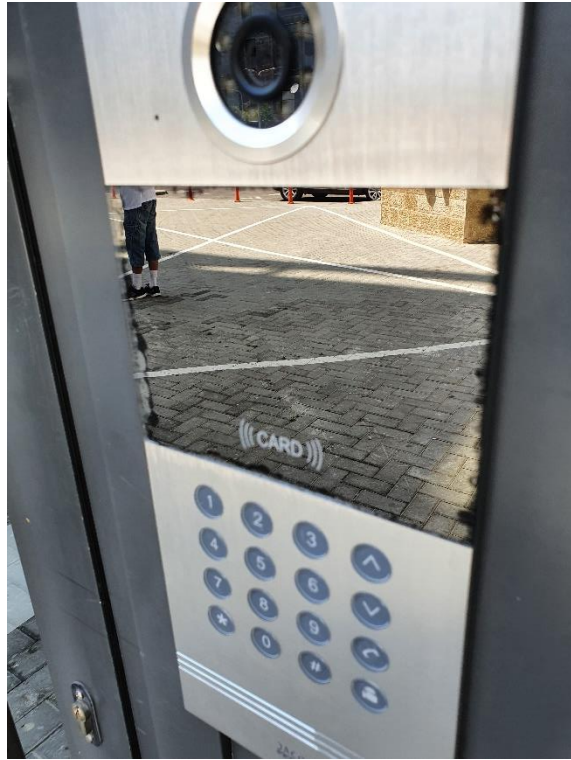
3. פיתוח:

א. באבני הריצוף המשתלב ברמפת ירידה מדלת כניסה לבניין, בשטח מרוצף מול דלת כניסה לבניין ולאורך מדרגות מול חניות 11-19 קיימים שאריות לכלוך כגון צבע וחומרי מליטה. אשר נגרמו כתוצאה מעבודות הבניה אשר בוצעו בשטח. לטענת וועד הבנין נציגי הקבלן ניסו להסיר את הכתמים ע"י ביצוע שטיפה בלחץ מים ושיתוף עם חומרי ניקוי מותאמים אך הניקוי לא צלח כלל והסימנים נשארו.

ב. קיימים כתמי לכלוך ושאריות חומרי בנייה לחזית צפונית של אורך קופינג עליון בחומה בנויה.

ג. בוצעו חורים וקידוחים בלוחות הקופינג לאורך רמפת כניסה לבניין. קידוח החורים נשאר ללא שימוש. יש לפרק את מאחז היד ולהחליף את לוחות הקופינג. (1,700 ₪)

ד. קיימים כתמי חלודה על גבי מאחז יד לאורך רמפת כניסה לבניין. יש להסיר את הכתמים. באם לא ניתן, יש להחליף את מאחז היד. (1,400 ₪)

ה. קיימות התפוררות והתנתקות של חומרי המילוי בחיבורי ציפוי אבן לרצפה לאורך חיבורי חומה בנויה לאבנים משתלבות. יש להסיר את חומרי המילוי המתנתק ולבצע מחדש. (950 ₪)

1. ישנן פגמים במרצפות תיחום ואבנים משתלבות בתחילת רמפת ירידה לחניון, מול דלת כניסה ראשית לבניין ולאורך מדרכה מול חניות 11-19 (סדקים, התפוררות ושברים). הליקוי אסור עפ"י תקן ישראלי ת"י 1571 טבלה 2 מספר סידורי 7:

3. בקירות מסך של הבניין, הותקנה זכוכית שקופה. הזכוכית אינה מסומנת באופן המבליט את קיומה. קיים מפגע בטיחותי וזאת כיוון שהזכוכית נמצאת באזור המשמש במעבר. הדרישה מופיעה בתקן ישראלי ת"י 1099 חלק 1, סעיף 3.1.4:

ט. קיימת התקלפות גלזורה באינטרקום. יש להחליף את רכיב האינטרקום. (800 ₪)

יש להסירם בשטיפה בלחץ מים גבוה וחומרי ניקוי מותאמים. באם ניקיון לא צלחו יש לפרק את האבנים ולהחליפם. (5,500 ₪)
תמחור סעיף זה הינו ללעבודות הניקיון בלבד.

יש לבצע ניקיון כולל ולהסיר את סימני הכלוך. (1,300 ₪)

יש להחליף מרצפות פגומות. (1,100 ₪)

לתיקון, יש להשלים התקנת מדבקות אזהרה. (300 ₪)

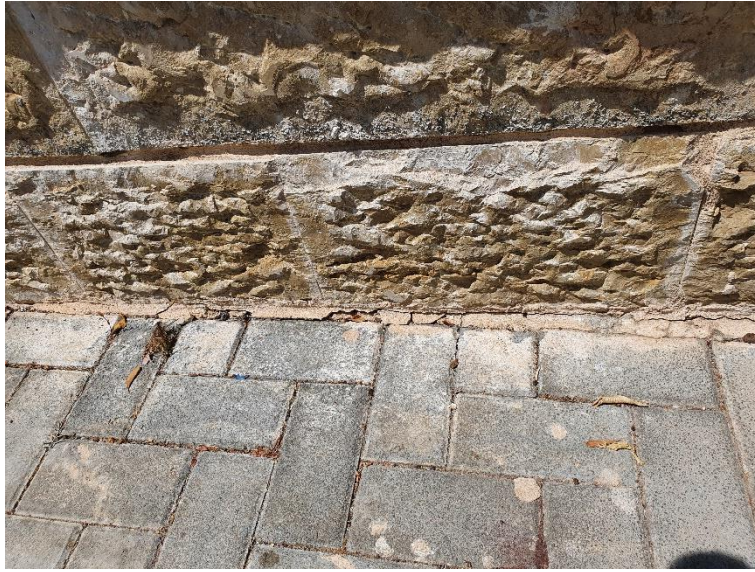
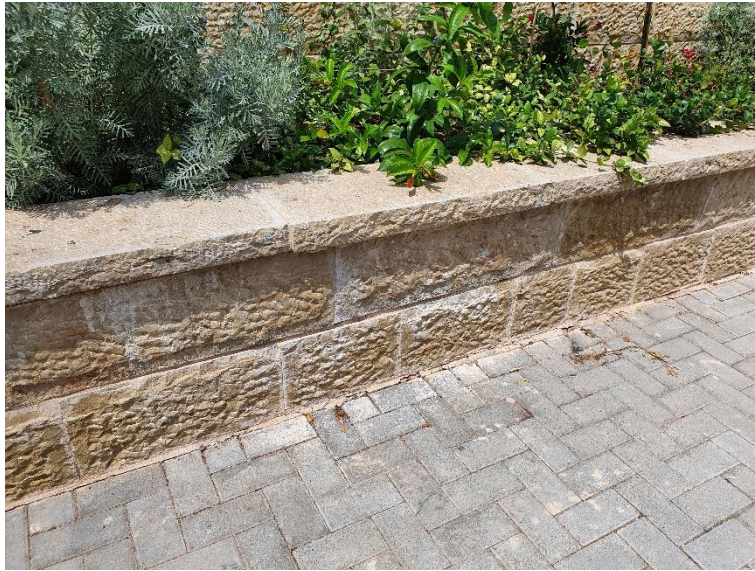
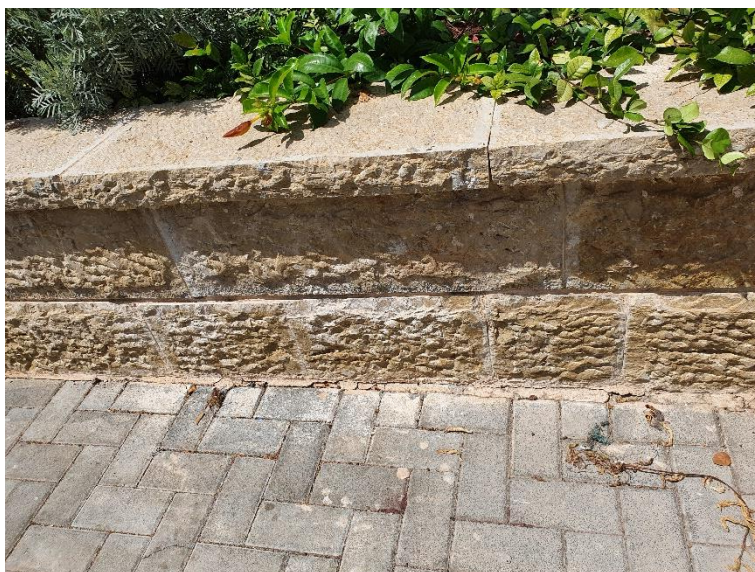
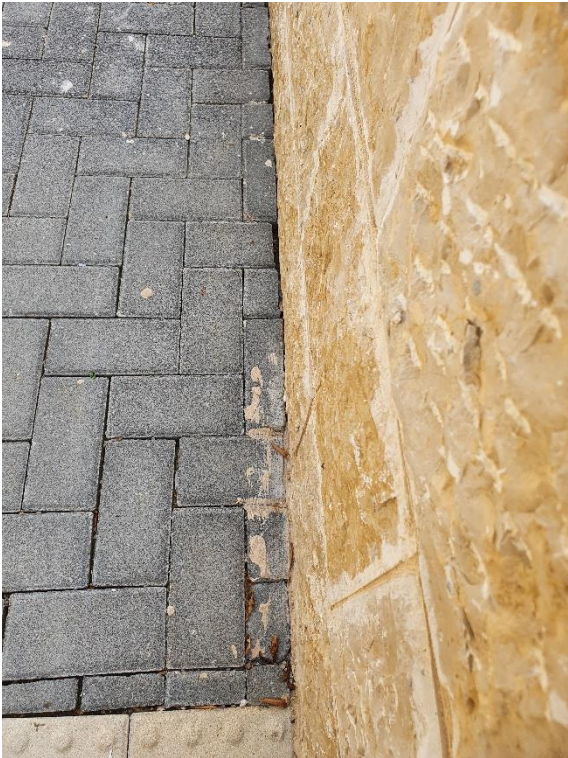
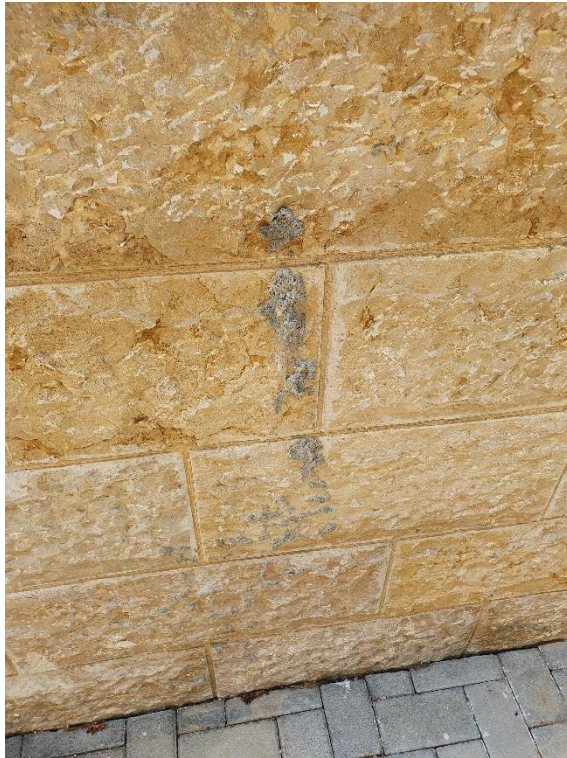
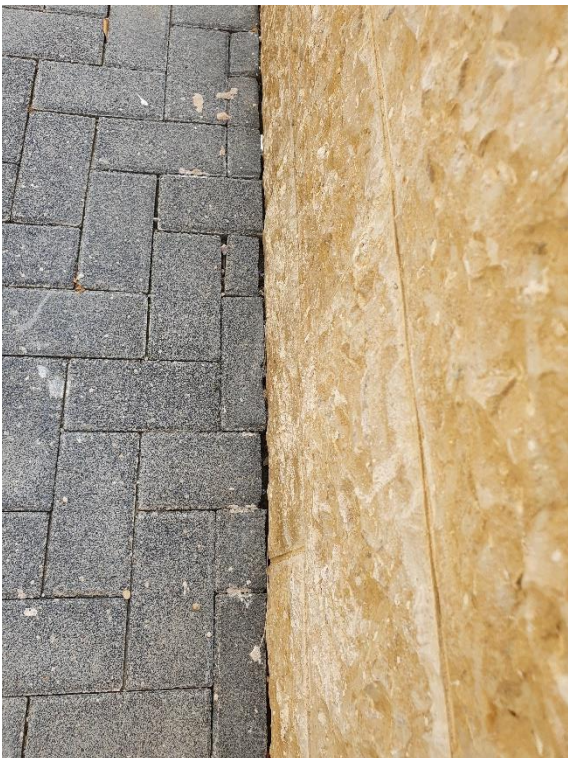
4. שטח פיתוח בין נוי 8 לנוי 4:

א. באבני הריצוף המשתלב לאורך כל השבילים קיימות שאריות לכלוך כגון צבע וחומרי מליטה. אשר נגרמו כתוצאה מעבודות הבניה אשר בוצעו בשטח. לטענת וועד הבנין נציגי הקבלן ניסו להסיר את הכתמים ע"י ביצוע שטיפה בלחץ מים ושיתוף עם חומרי ניקוי מותאמים אך הניקוי לא צלח כלל והסימנים נשארו.

יש להחליף מרצפות פגומות. (1,400 ₪)
