דו"ח ביקורת ליקויים - חוות דעת מהנדס מומחה

לכבוד: ועד בית גני בקעה ירושלים

אני הח"מ נתבקשתי על ידי המזמין, ועד בית גני בקעה ירושלים, לתת את חוות דעתי המקצועית בעניין ליקויים בנכס שכתובתו: רחוב אשר 12, ירושלים.

תאריך ביצוע הבדיקה: 19.09.2021

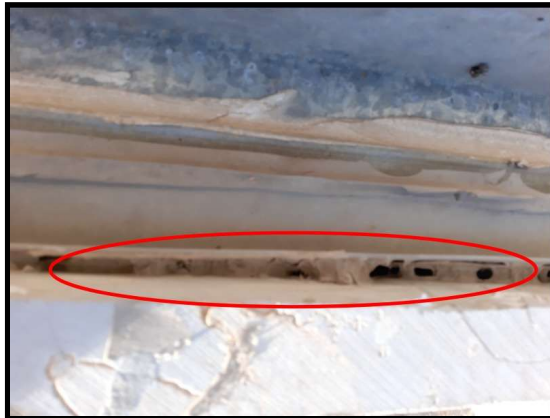
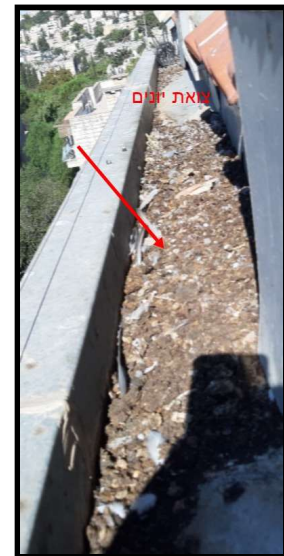
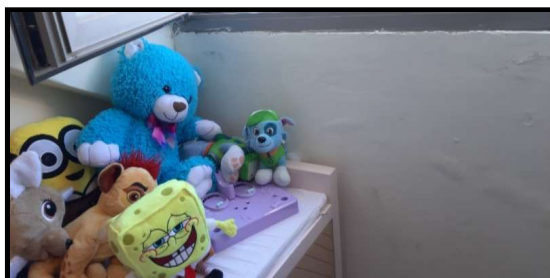
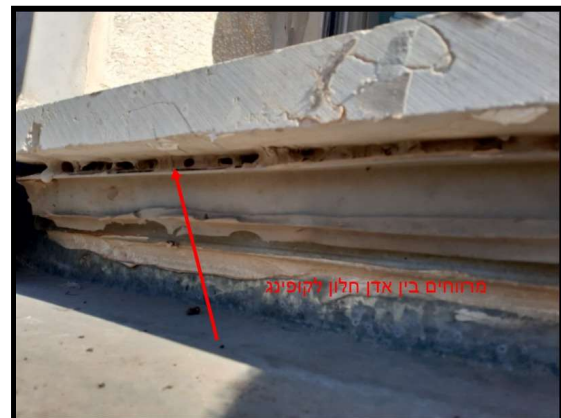
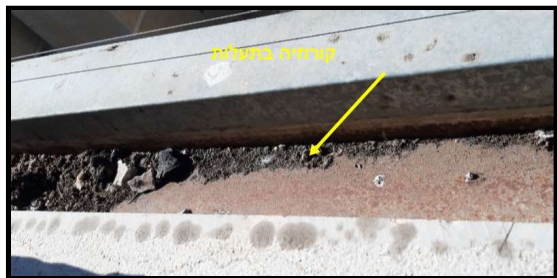
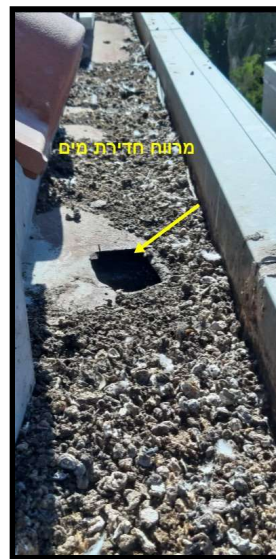
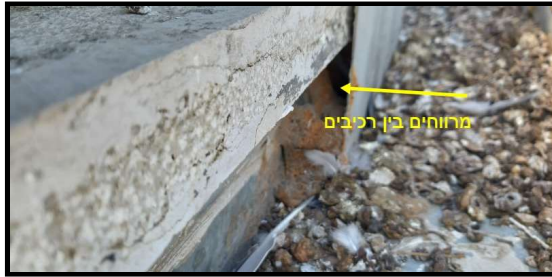
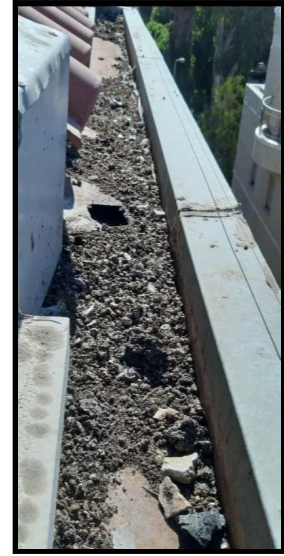
1.1.1. מיקום: חלונות חדרי שינה צפוניים ודרומיים

א. תיאור ליקוי: קיימים סימני התקלפות והתנפחות שכבת הטיח והצבע כתוצאה מחדירת רטיבות אל חלקו הפנימי של המבנה מתחת לחלונות חדרי השינה. בבדיקה מספר ליקויים: 1. יש לנקות את צואת היונים באופן קבוע. כמות הצואה גורמת לסתימות לאורך תעלות הניקוז ואינה מפשרת את ניקוז מי הגשמים באופן תקני וגורמת להצפות בתעלה. 2. קיימים סימני חלודה וקורוזיה בתעלות הניקוז. 3. קיימים מספר רב של מרווחים לא אטומים לאורך תווי התעלות וחיבורי התעלות למבנה ולפרופילים סמוכים. לדוגמא: בין תחתית קופינג חלון לבין תעלות הניקוז, בין פרופיל כיסוי לבין תעלת הניקוז. 4. אין כלל רשתות סינון, ללא רשתות אלו קיימת סבירות גבוהה כי צואת היונים תגרום לסתימה כוללת של תעלות וצנרת הניקוז. 5. קיים מרווח בין מפלס פני התעלה לבין תחתית הגג. מרווח זה יכול לגרום לחדירת מי גשמים בין תעלת הניקוז לבין התעלה הבנויה מתחת.

- א. פירוק התעלות החלודות והחלפתם תוך ביצוע תעלות חדשות בשיפוע של 1% אל כיוון צינור הניקוז האנכי.
- ב. סגירה מלאה של כל המרווחים בין הפרופילים ע"י חומרי אטימה מותאמים ולוחות נירוסטה לפי הצורך.
- ג. סידור כל הרעפים לצורך אטימה מוחלטת.
- ד. השלמת איטום סביב כל החיבורים ופחי הגמלון.
- ה. יש להתקין רשתות בקיבוע מכני כך שלא יתנתקו באופן עצמאי.

- ביטול כולל של כל תעלות הניקוז והנחת כיסוי עליון מעל לתעלות.
- השלמת כיסוי נירוסטה מתחתית גג הרעפים מעל תעלות הניקוז. בכך לגרום למי הגשמים להישפך בשפיכה חופשית מגג הרעפים אל האדמה.
- שיפועי כיסוי התעלה יהיו בשיפוע של 1% כלפי חלקה החיצוני של התעלה. חיבורי הכיסוי באופן מלא עם הכיסוי הקיים.

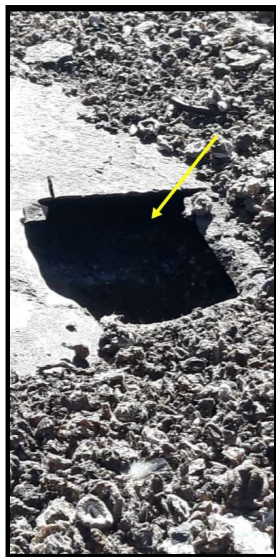
מרווח בין תעלות הניקוז לבין התעלות הבנויות

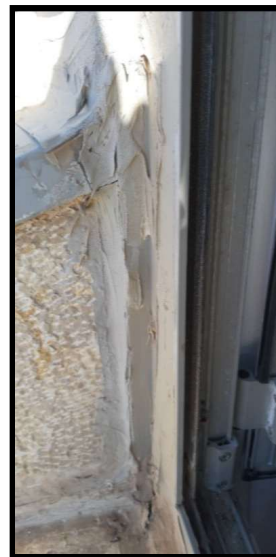
כמויות גדולות מידי של חומרי אטימה סביב חיבורי הפרופילים

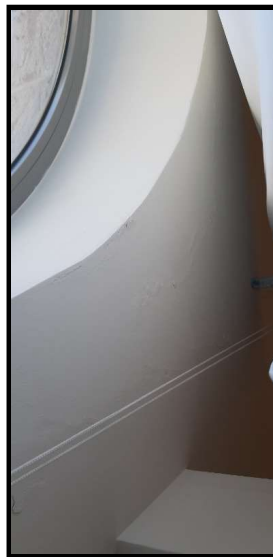
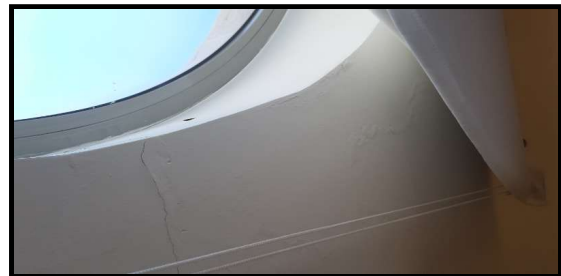
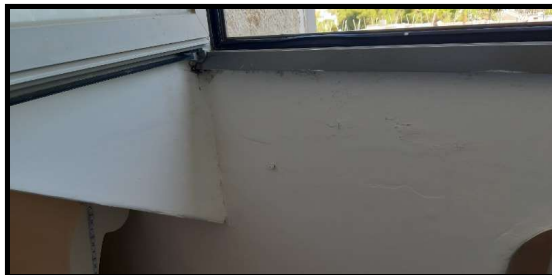
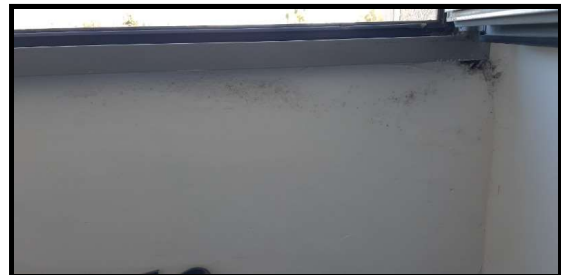
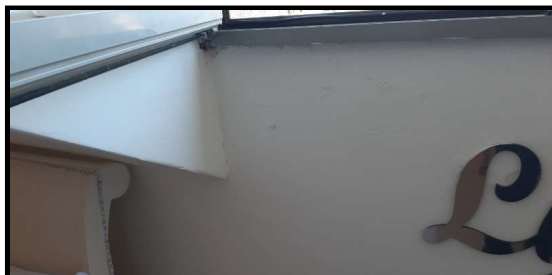
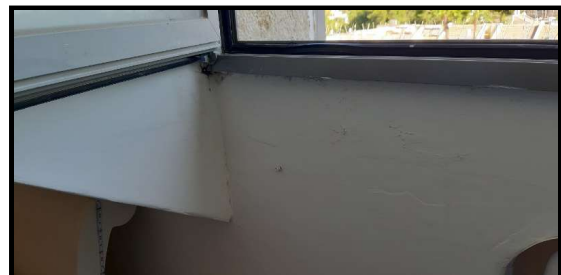
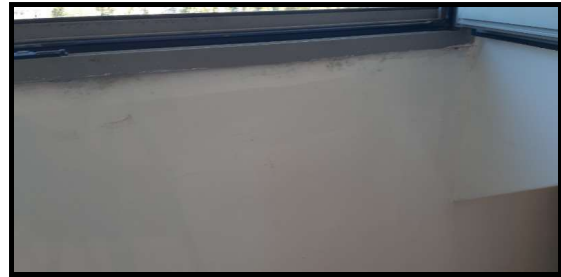
1.2.1. מיקום: חלונות חדר שינה הורים וחלונות חזית

ב. תיאור ליקוי: בשונה מהחלונות בחזית הדרומית ובחדר שינה הורים, בחזית זו נראה כי סימני הרטיבות מתרכזים אך ורק ב-10-5 ס"מ תחתונים מתחת לחלונות ולא לכל שטח הקיר כפי שנראה בחלונות דרומיים ובחדר שינה הורים. בשיחה עם דיירי הנכס נאמר לי כי הם מניחים מגבות לאורך לוח השיש באדני החלונות בכדי לספוג את הרטיבויות בזמן החורף. קיים חשש כי רטיבות זו נובעת כתוצאה מקונדנסציה בחלונות. הליקוי נראה כסימני עיבוי (לחות, טל) ע"ג זכוכיות ופרופילי החלונות. או חזירת רטיבות מחלונות כתוצאה מפגיעה באיטום. תופעת הקונדנסציה מתרחשת כאשר האוויר החם והלח יחסית שבתוך הנכס, בא במגע עם אביזרי האלומיניום ומתקרר, הטמפרטורה באוויר יורדת אל נקודת הטל. כתוצאה מכך, נראים כתמי רטיבות על גבי החלון.

1. ראשית, יש לבצע בדיקת המטרה לחלונות בכדי לשלול אפשרות חדירת מים כתוצאה מפגיעה באיטום. באם קיימת חדירת מים יש לפרק את מלבני החלונות ולבצע אטימה של כל הרכיבים כולל חיבורים בין משקוף סמוי למסגרת החלון ופתח הבניה. לאחר השלמת עבודות האיטום יש לבצע בדיקת המטרה לאישור אטימות החלון. יש לבצע מעקב בימי החורף הקרים ולבדוק את נושא הקונדנסציה במקרה וקיימת רטיבות.
2. יש לבצע טיפול כולל בגשרי קור סביב החלון במיוחד במרווחים בין מסגרת החלון לבין המסגרת הבנויה.
3. באם הליקוי חוזר על עצמו גם לאחר השלמת התיקונים לעיל, יש לקבל חוות דעת יועץ תרמי הכוללת פרטים, תכניות ותכנון מפורט.

עפ"י תקן ישראלי ת"י 1045 הדורש כי המוליכות הטרמית של הקירות תתאים לתנאי חום וקור. סעיף 5, בחלק 1 של תקן 1045, ציטוט:

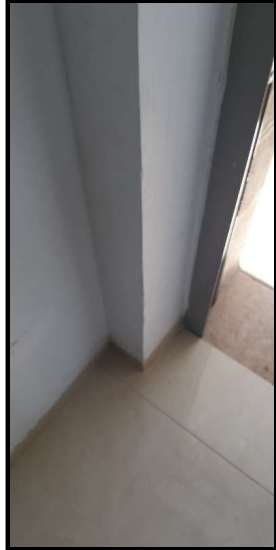
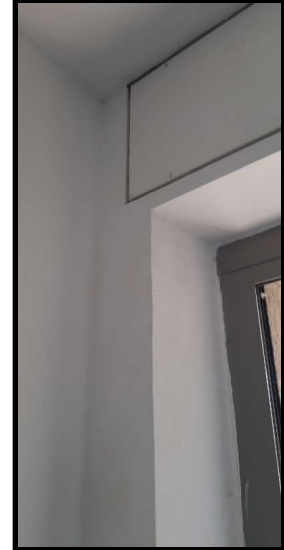
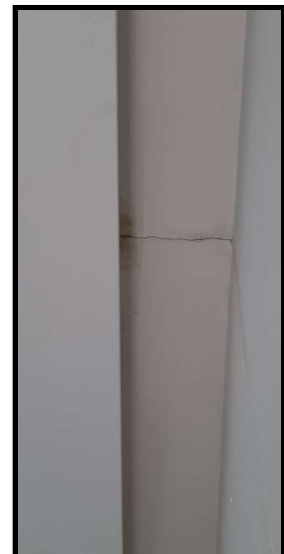
1.3.1. מיקום: רטיבויות בקומת כניסה

ג. תיאור ליקוי: - קיימת חדירת רטיבות מתריס הגלילה סמוך לדלת יציאה למרפסת סמוך לפינת אוכל. - סימני רטיבות לאורך תקרת פינת אוכל כפי הנראה חדירת הרטיבות נובעת כתוצאה מחדירת רטיבות מצנרות, תעלות וגג הרעפים מעל. יש לטפל בנושא חדירת הרטיבות מתעלות הניקוז כפי שפורט בסעיפים לעיל ולאחר מכן לבצע מעקב.

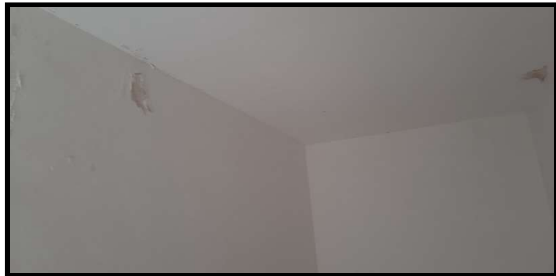
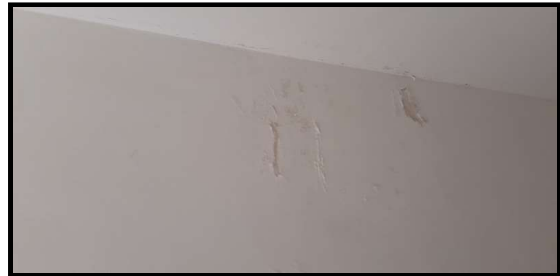
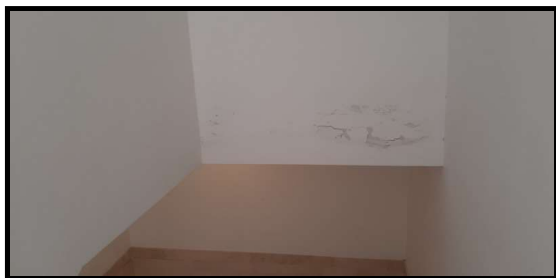
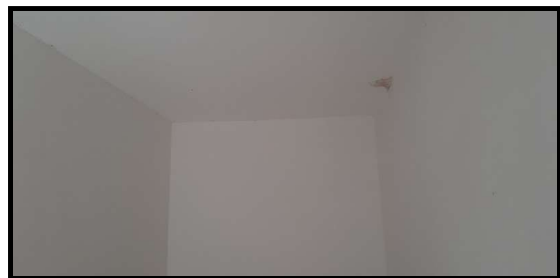
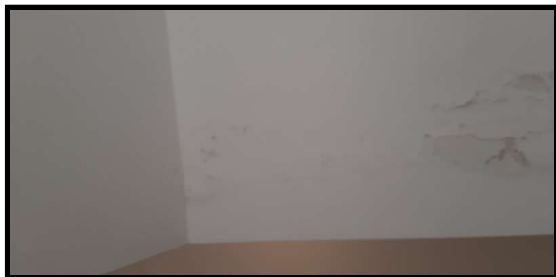
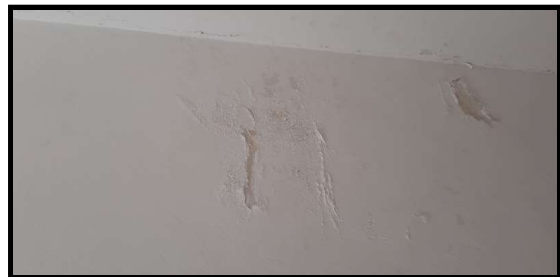
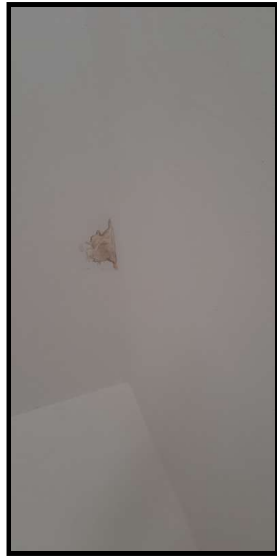
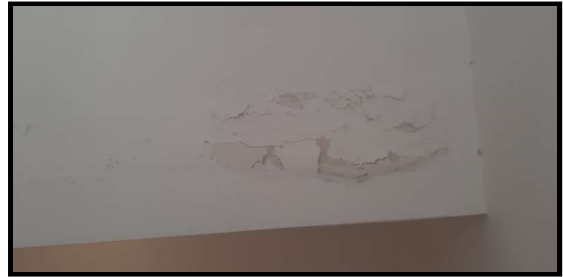
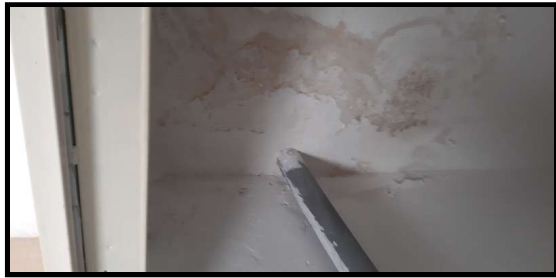
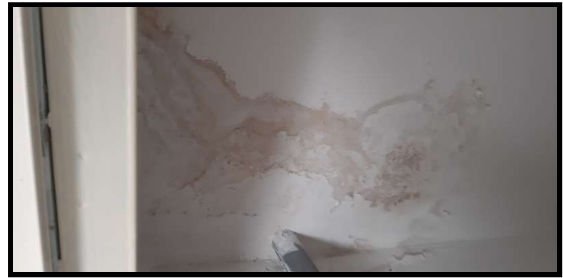
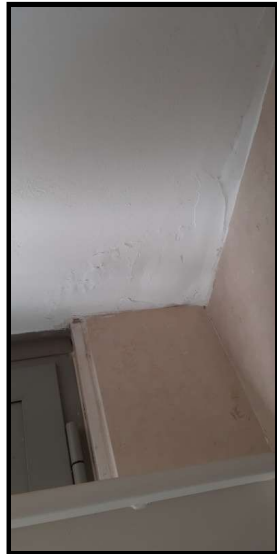
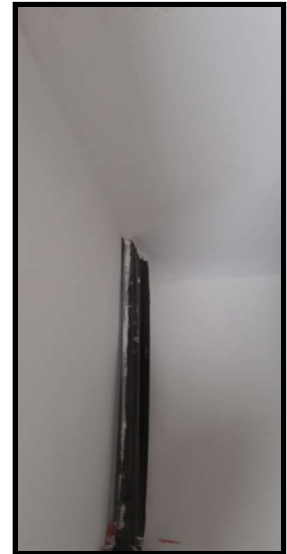
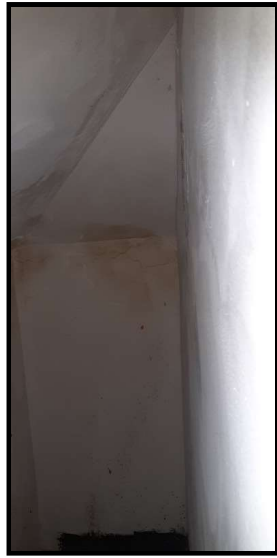
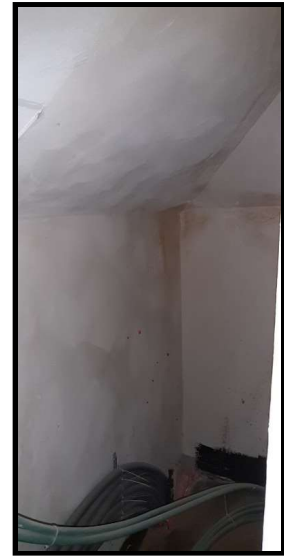
1.4.1. **מיקום:** תקרת ארון כיבוי אש בקומה עליונה, תקרת חדר מדרגות קומה 3. לאורך תקרת חדר הדוודים בקומת הגג סמוך לנישה פנימית הסמוכה לדוד מס 1, מול סולם עליה לחלק עליון של חדר הדוודים בקומת הגג.

ד. **תיאור ליקוי:** ליקוי 1: קיימים סימני התקלפות והתנפחות שכבת הטיח והצבע כתוצאה מחדירת רטיבות אל חלקו הפנימי של המבנה. מקור חדירת הרטיבות בזמן הגשמים הינו דרך גג הרעפים או בחיבורי פחי הגמלון בשולי הגג. הליקוי אסור לפי תקן ישראלי ת"י 1476, חלק 3, סעיף 5.3.2. ליקוי 2: קיימים סימני רטיבות המלווים בהתנפחות והתקלפות שכבות הטיח והצבע מעל דלת ובתקרת ארון הגז בקומה שניה. סימני הרטיבות נובעים כתוצאה מחדירת מים מגג קומה עליונה בארון כיבוי האש אל ארון הגז בקומה מתחת.

בגג הבנין מעל מקור הרטיבות יש לסדר הרעפים ולבצע שינויים והתאמות לפחי הגמלון והחיבורים. יש לבצע תיקון ואטימה בכל האזורים המראים על פגיעה באיטום הגג.

- יש לבצע בדיקת המטרה בכדי לוודא כי התיקון בוצע באופן מלא ומקור חדירת הרטיבות תוקן.

- לאחר מכן יש לבצע תיקוני שפכטל וצבע באזורים שנפגעו מן הרטיבות.

יש לתקן את מקור חדירת הרטיבות בארון כיבוי האש ולאחר מכן לבצע תיקוני שפכטל וצבע בארון הגז.

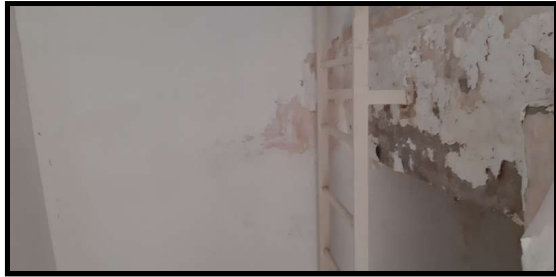
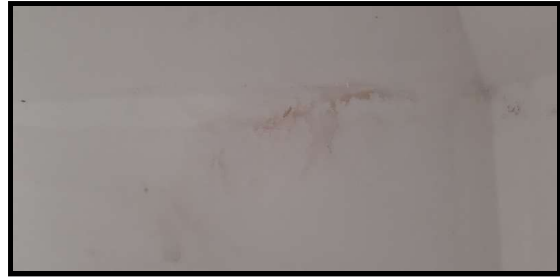
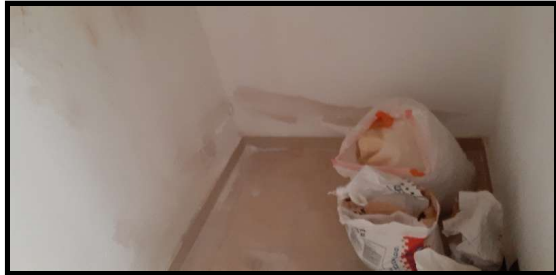
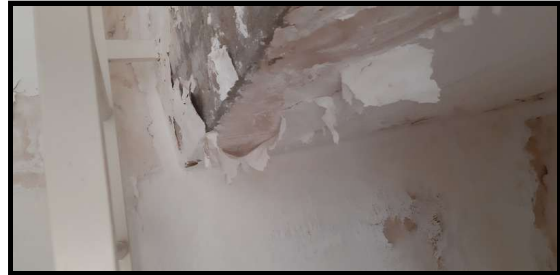
1.5.1. מיקום: לאורך קירות חדר דוודים בקומת הגג.

ה. **תנאור ליקוני:** קיימים סימני רטיבות המלווים בסימני תפרחת התנפחות והתקלפות שכבות הטיח והצבע לאורך תחתית קירות חדר דוודים בקומת הגג. לפי הבדיקה נמצא כי הרטיבות אינה פעילה וסימנים אלו הינם תולדה של רטיבות ישנה. נראה כי מקור הרטיבות תוקן אך סימני הרטיבות לא טופלו. בשלב זה יש לבצע תיקוני שפכטל וצבע לאזורים הנפגעו מן הרטיבות ולבצע מעקב. יתכן כי רטיבות זו תחזור על עצמה בעתיד.

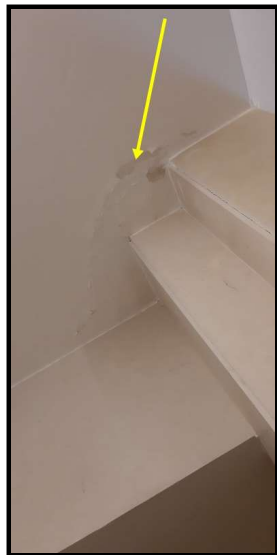
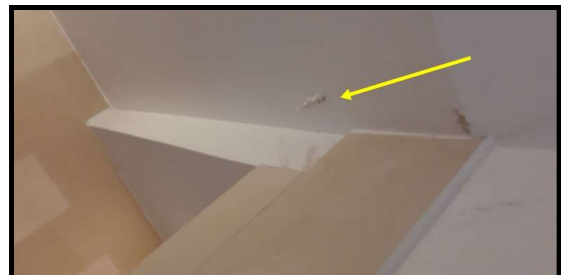
1.6.1. מיקום: תקרת קומת הקרקע מול מעלית

ו. תיאור ליקוי: קיימים סמני רטיבות בתקרת קומת הקרקע מול מעלית. הרטיבות מלווה בהתנפחות שכבת הטיח והצבע. סימני הרטיבות מתרכזים במרכז חיבורי הקיר והתקרה. נכון ליום הבדיקה לא היה ניתן לאתר באופן מדויק את מקור חדירת הרטיבות. הסבר: יתכן כי באזור הני"ל עוברת צנרת ניקוז מי גשמים מהקומות מעל. מכיוון שלא הוצגו בפניי תוכניות ניקוז של הבנין לא היה ניתן לאשר זאת בוודאות. יש לבצע בדיקה מקיפה ולוודא, באם עוברת צנרת ניקוז רטיבות זו יכולה להיגרם בין היתר ממספר סיבות: 1. פגיעה משכבת האיטום בגג הבניין אשר גורמת לחדירת מים. 2. חדירת מי גשמים מפתחו העליון של הצינור (פתח אוורור) בגג המבנה. 3. פגיעה בצנרת ניקוז העוברת בקיר המוזכר לעיל וגורמת לנזילת מים אל חלל הלובי. בכדי לאתר את מקור הרטיבות יש לבצע בדיקות מקיפות הכוללות בין בדיקות אטימות לצנרת הניקוז וצילום צנרת פנימי. ביצוע עבודות אלו אינם חלק ממסגרת בדיקה זו. באם לא עוברת צנרת כלל. סימני הרטיבות נובעים כתוצאה מרטיבות ישנה שהייתה קיימת בדירה מעל. הרטיבות חדרה אל שטח חדר המדרגות וגרמה לסימנים על גבי הקירות. בשלב זה ניתן להסתפק בתיקוני שפכטל וצבע ולבצע מעקב. יתכן ורטיבות זו תחזור בעתיד.

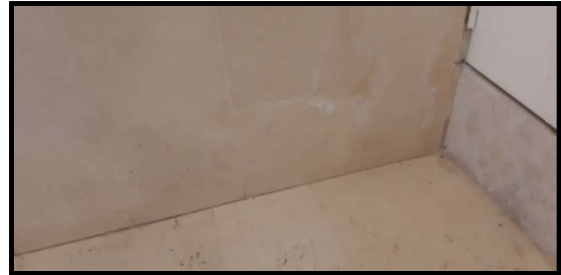
1.7.1. מיקום: סמוך לארון גז וכיבוי אש בקומת הקרקע.

ז. **תיאור ליקוני:** קיימים סימני תפרחת בולטים מאוד ושינויי גוון ע"ג אריחי החיפוי בקירות. סימנים אלו מעידים על לחות יתר מאחורי אריחי החיפוי. המים הכלואים מאחורי האריחים הופכים לאדים ומשתחררים דרך אריחי החיפוי. עליית אדי המים כלפיי מעלה, מעלה איתם את המלחים והסידן אשר ממנו מורכבות תערובות האריח כגון סיד ומינרלים. יש לציין כי סימנים אלו פזורים כמעט לכל שטח האזור החיפוי.

1. יש לבצע בדיקת המטרה כוללת לקירות החוץ באזור מוקדי הרטיבות לפי הנחיות תקן 1476 חלק 2. על ידי מכון מוסמך.
2. יש לאתר ולאטום את מקור חדירת הרטיבות אל חלקו הפנימי של קירות החוץ. תיקון מקור הרטיבות יעשה ע"י פירוק אריחי החיפוי, ביצוע איטום לקירות החוץ והשלמת חיפוי החוץ מחדש.
3. לאחר איטום חדירת הרטיבות וייבוש הקירות יש לבצע תיקוני שפכטל וצבע במקומות שנפגשו מן הרטיבות ולנקות את סימני התפרחת מאריחי החיפוי.

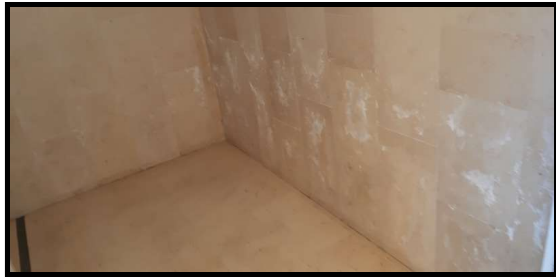
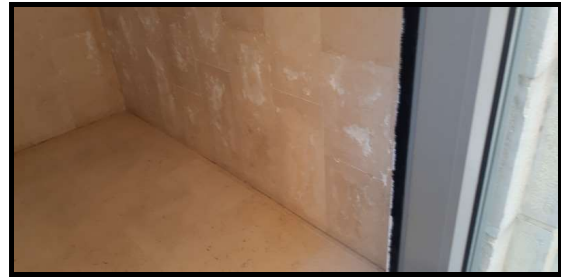
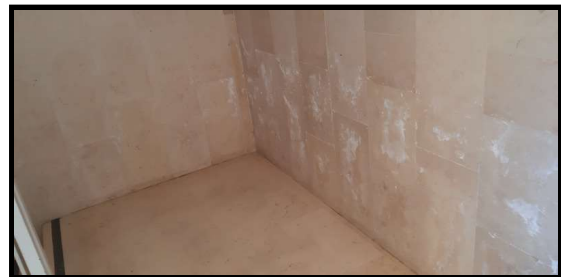
1.8.1. מיקום: קיר צפוני סמוך לדלת כניסה ראשית

ח. **תנאור ליקוני:** קיימים סימני תפרחת בולטים מאוד ושינויי גוון ע"ג אריחי החיפוי בקירות. סימנים אלו מעידים על לחות יתר מאחורי אריחי החיפוי. המים הכלואים מאחורי האריחים הופכים לאידים ומשתחררים דרך אריחי החיפוי. עליית אדי המים כלפי מעלה, מעלה איתם את המלחים והסידן אשר ממנו מורכבות תערובות האריח כגון סיד ומינרליים. יש לציין כי סימנים אלו פזורים כמעט לכל שטח האזור החיפוי. מסקנות: קיימת חדירת רטיבות דרך קירות החוץ אל חלקו הפנימי של המבנה. חדירת מים דרך קירות החוץ נובעים כתוצאה מאטימה לקויה של הקירות התת קרקעיים בחלק התחתון של המבנה: הבא במגע עם שטח הגינה מדירת. הרטיבות מתאפשרת עקב אטימה לקויה בצידו החיצוני של הקיר. נראה כי לא בוצעה חציצה מתאימה בחלק התחתון של קירות החצר, הבאים במגע עם המבנה. חציצה כזו הייתה מונעת התפתחות רטיבות כפי שנוצרה. החציצה נדרשת עפ"י תקן ישראלי ת"י 1523 חלק 1 (קירות בני: קירות לא נושאים), סעיף 4.12.

הליקוי אסור ע"פ תקנה 5.30 בתקנות התכנון והבנייה, ציטוט:

יש לבצע חפירה לאורך הקירות עד למיקום חדירת הרטיבות, אטימת הקיר ע"י יריעת אינטרגלס עם ביטומן חם ומוגנות בלוחות פוליאסטרן מוקצף. לאחר תיקון הרטיבות באופן מלא יש להסיר את סימני התפרחת.

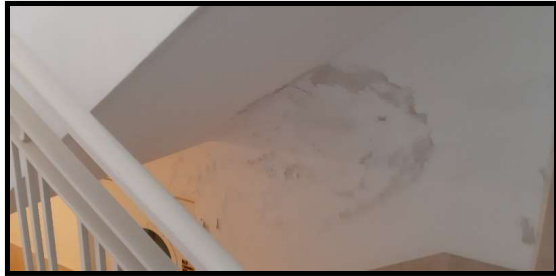
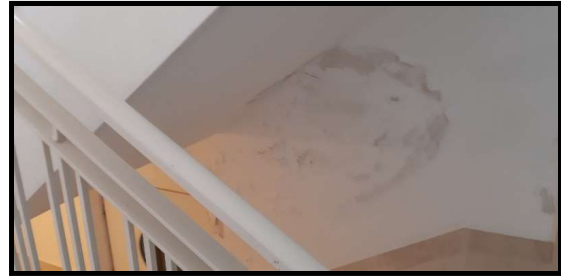
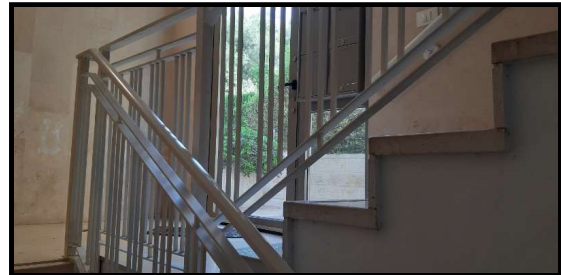
1.9.1. **מיקום:** מעל לדלת יציאה לחניון תת קרקעי

ט. **תיאור ליקוי:** קיימים סימני רטיבות המלווים בהתנפחות והתקלפות שכבות הטיח והצבע. מעל לדלת יציאה לחניון תת קרקעי וקירות חדר מדרגות בקומה 1-. מקור הרטיבות נובע כתוצאה מפגיעה או חוסר באיטום התת רצפתי הגובל בין שטח השבילים המרוצפים בשטח הפיתוח שבקומה מעל לבין תקרת החניון.

יש לפרק את מספר שורות של אריחי הריצוף שטח השבילים המרוצפים באזורי מוקדי הרטיבות ולבצע איטום מחודש לתקרת הכניסה לחניון ע"י יריעות ביטומניות. כמו כן, לבצע איטום והשלמת חגורות בטון בין שטח קומת הקרקע לבין שטח הפיתוח הגובל עם קיר המסך של קומת הקרקע. לאחר מכן יש לבצע בדיקה הצפה בכדי לוודא כי מוקד הרטיבות תוקן לחלוטין. לאחר השלמת כל התיקונים לעיל יש לבצע תיקוני שפכטל וצבע באזורים שנפגעו מן הרטיבות.

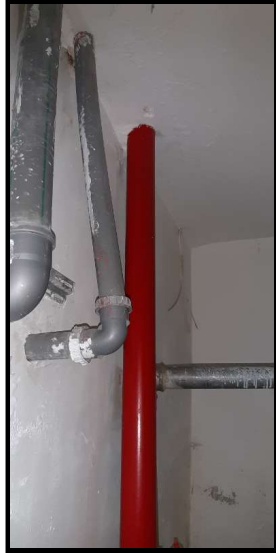
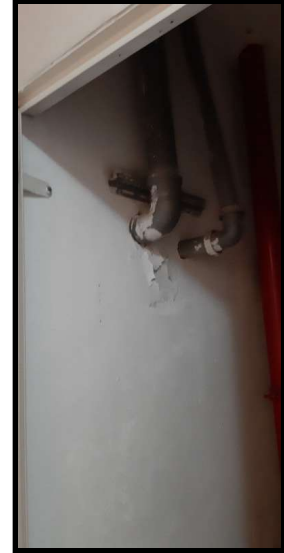
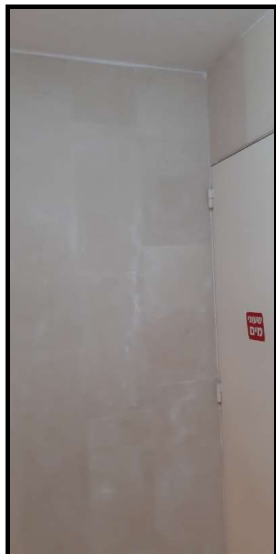
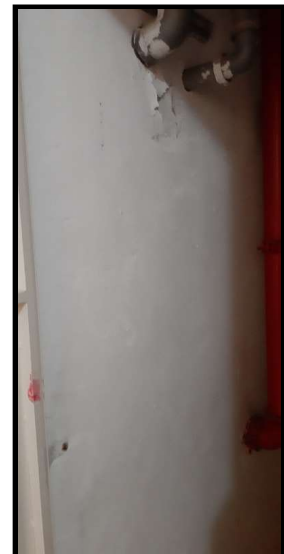
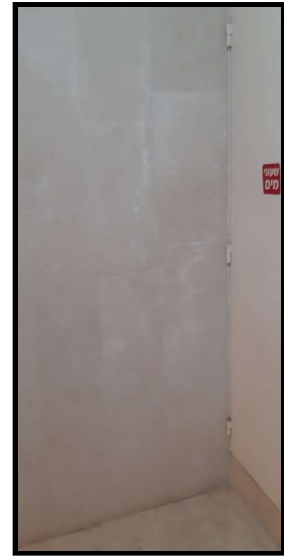
1.10.1. מיקום: ארון מים קומה 1-

י. תיאור ליקוי: קיימים סימני רטיבות המלווים בהתנפחות והתקלפות שכבות הטיח והצבע. לאורך תקרה וקירות ארון מים בקומה 1-. מקור הרטיבות נובע כתוצאה מפגיעה או חוסר באיטום התת רצפתי הגובל בין שטח השבילים המרוצפים בשטח הפיתוח שבקומה מעל לבין תקרת החניון.

יש לפרק את מספר שורות של אריחי הריצוף שטח השבילים המרוצפים באזורי מוקדי הרטיבות ולבצע איטום מחודש לתקרת הכניסה לחניון ע"י יריעות ביטומניות. כמו כן, לבצע איטום והשלמת חגורות בטון בין שטח קומת הקרקע לבין שטח הפיתוח הגובל עם קיר המסך של קומת הקרקע. לאחר מכן יש לבצע בדיקה הצפה בכדי לוודא כי מוקד הרטיבות תוקן לחלוטין. לאחר השלמת כל התיקונים לעיל יש לבצע תיקוני שפכטל וצבע באזורים שנפגעו מן הרטיבות.
