מבנים
בדק בית וייעוץ הנדסי

דו"ח ביקורת ליקויים - חוות דעת מהנדס מומחה

ממצאים

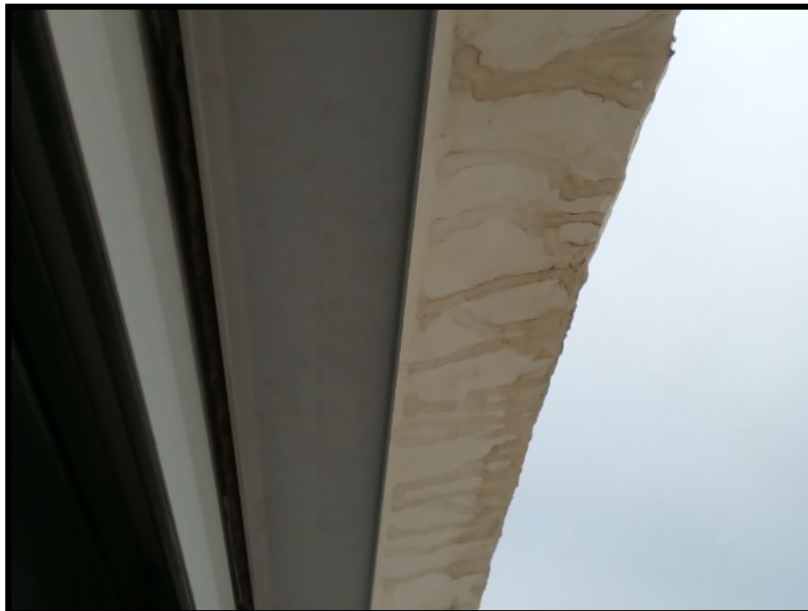
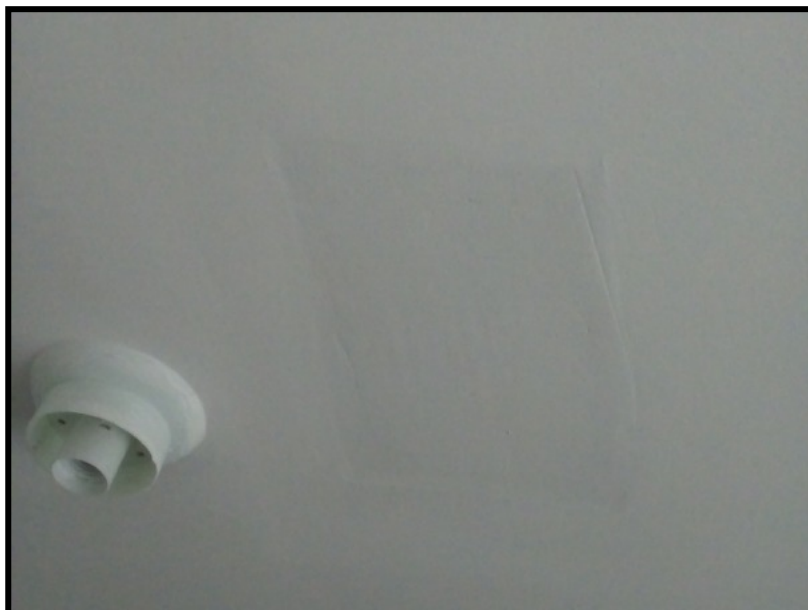
מיקום: גליפים עליונים בכל חלונות הדירה, סביב מסגרות חלונות הדירה, סמוך לספרינקלר חדר שינה הורים, מרכז תקרת חדר כביסה, מעל פנלים לאורך חדרי שינה מטבח וסלון

תיאור ליקוי: יש לשפר ולהשלים גימור תיקוני שפכטל וצבע. מיקומים: מטבח, סלון, פרוזדור, חדרי שינה, חדרי שינה, חיבורי תקרה וקירות, סביב שקעי ומפסקי חשמל, תחתי קירות מעל פנלים, סביב משקופי דלתות הדירה ומגרות חלונות.

הליקוי אסור לפי תקן ישראלי ת"י 1922 חלק 1 סעיף 3.3

יש לשייף את הקיים לפי צורך ולבצע צביעה חוזרת.

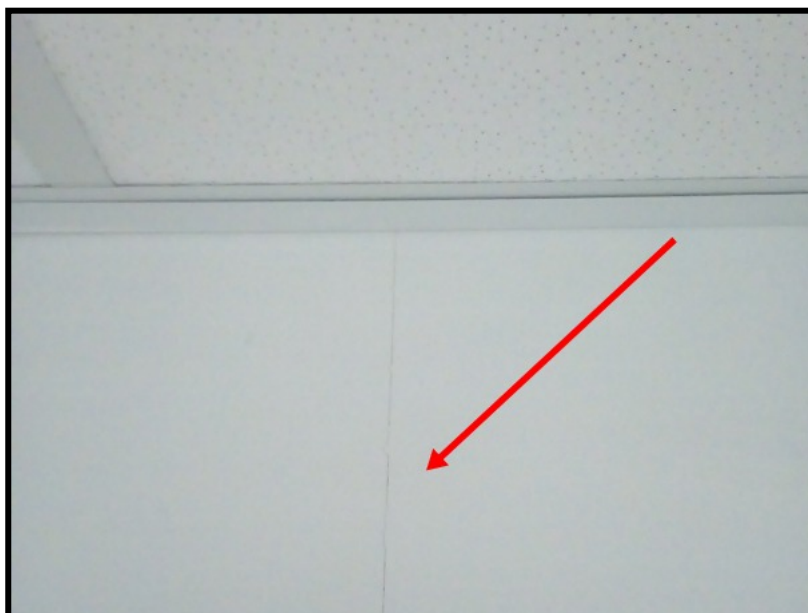
מיקום: מעל דלת חדר שינה הורים מכיוון פרוזדור

תיאור ליקוי: סדקים קלים בשכבת הטיח ובמחיצות הפנים.

הליקוי אסור לפי תקן 1920 חלק 2 סעיף 3.1, ציטוט:

יש לבצע סיתות וחריצה לאורך הסדק לבצע מילוי בחומר גמיש ותיקוני שפכטל וצבע.

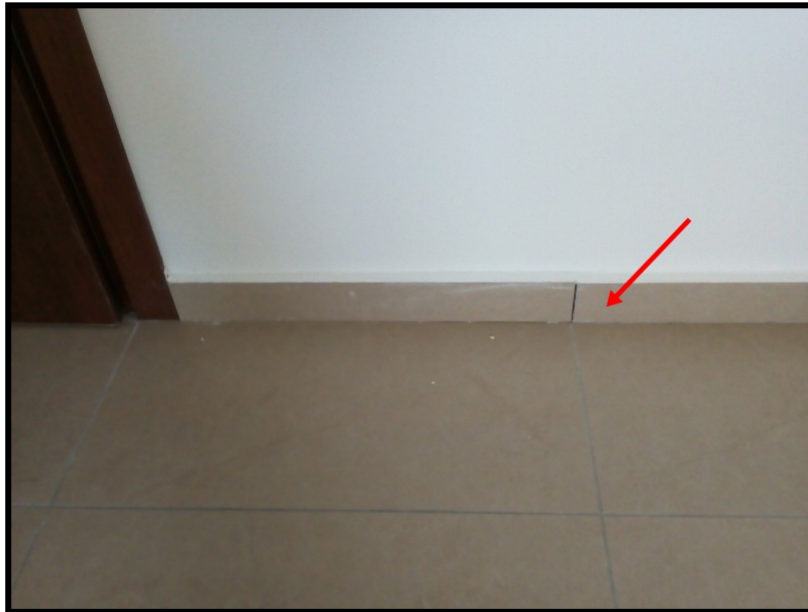
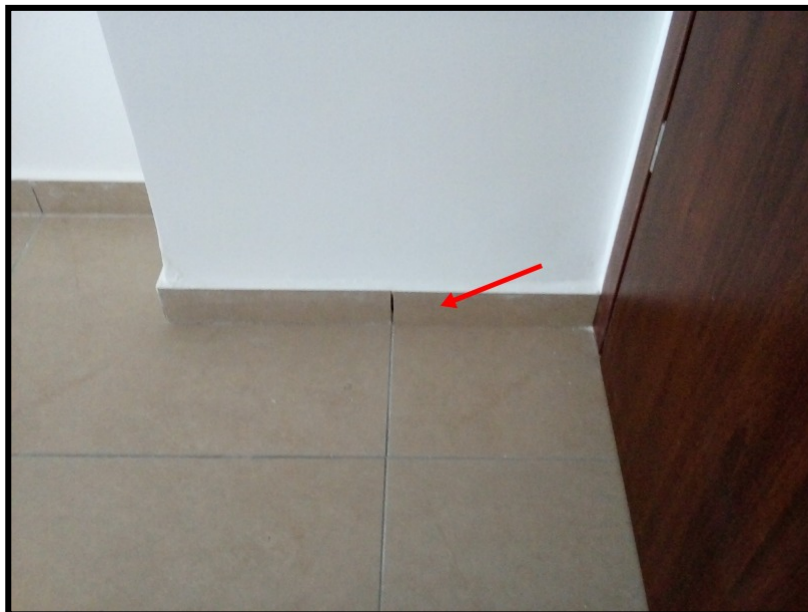
מיקום: פנל סמוך לדלת חדר שינה ילדים

תיאור ליקוי: טרם הושלמה עבודת מילוי למישקים (רובה) שבין אריחי הריצוף.

יש להשלים מילוי רובה בגוון תואם במקומות הנקובים לעיל.

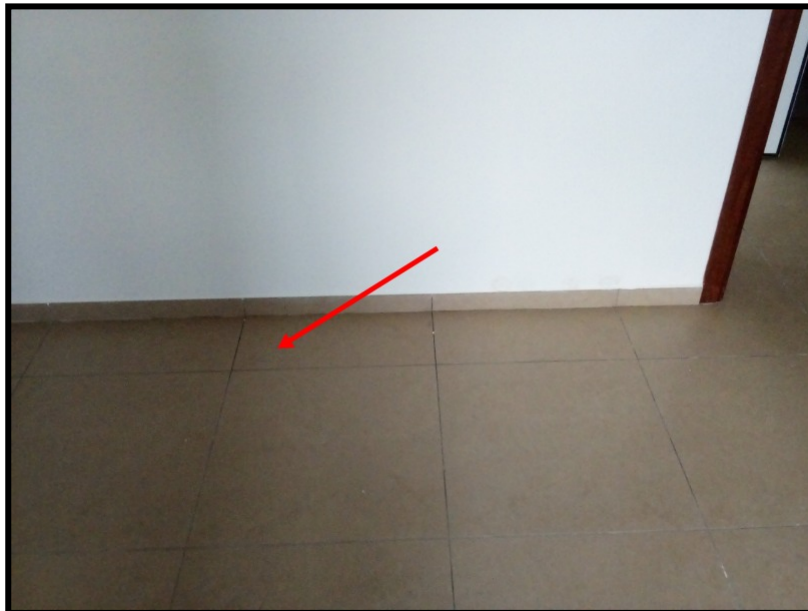
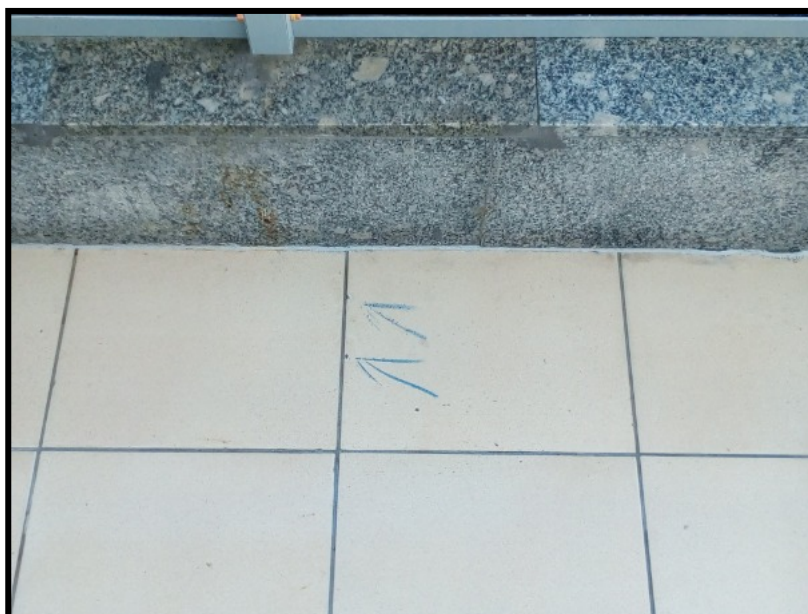
מיקום: חדר שינה הורים (שורה שלישית מימין לדלת 1' יח'), מרפסת סלון (מול מעקה זכוכית מערבי), שורה שלישית מול ויטרינה לסלון 1' יח', מחסן (מול דלת 2' יח').

תיאור ליקוני: קיימים פגמים באריחי הריצוף כגון: כתמים, שברים, סדקים ומקצועות שבורים העולים מעל המותר בתקן.

וזאת בניגוד להנחיות תקן 314 סעיף 3.2, ציטוט:

יש לבצע פירוק כולל של אריחי הריצוף הפגומים ולהחליפם באריחים חדשים, כולל עבודות פירוק ופינוי פסולת.

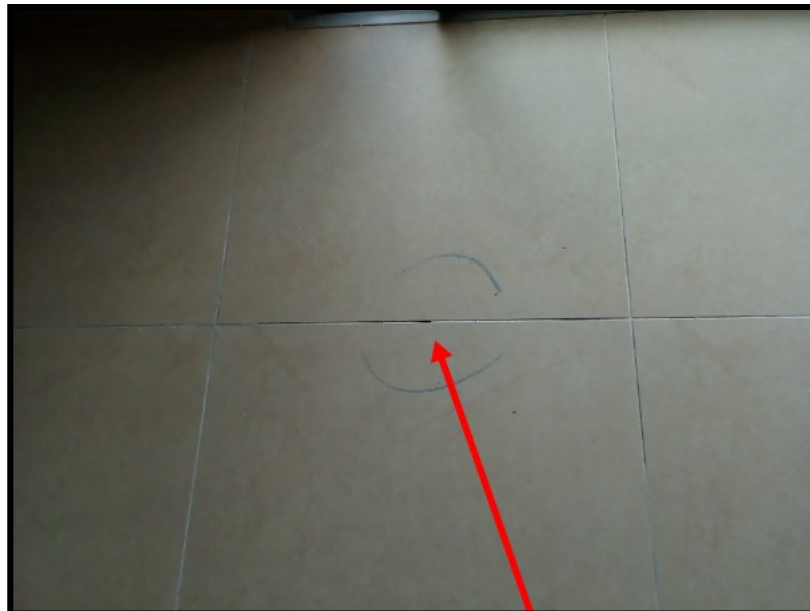
מיקום: סלון שורה ראשונה מול וטרינה

תיאור ליקוי: מילוי המישקים שבין האריחים (רובה) בוצע באופן לקוי, כך שחלק מן המילוי נסדק והתפורר. כושר ההדבקה לקוי.

יש להסיר באהירות את מילוי הרובה הקיים ולהשלים מחדש בגוון תואם.

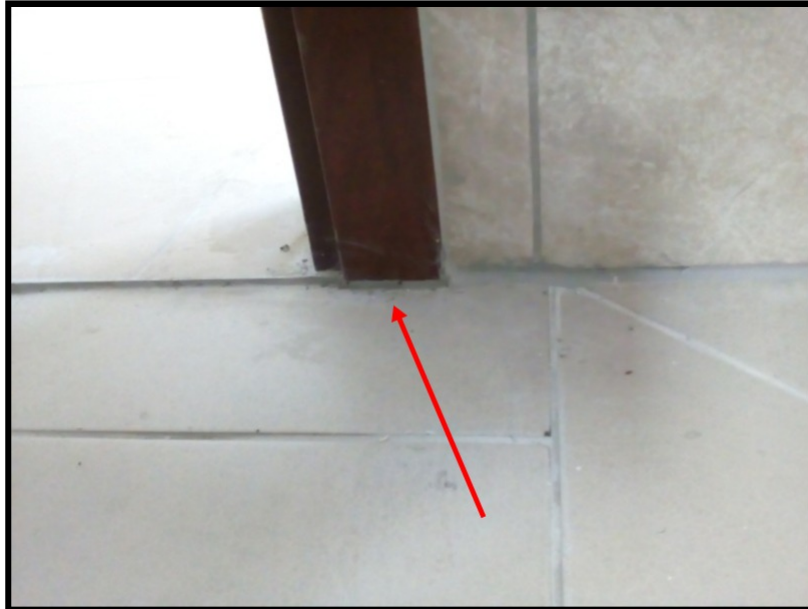
מיקום: חדרי רחצה

תיאור ליקוי: יש להשלים מילוי סיליקון דוחה עובש בתחתית סרגלי כיסוי (הלבשות) לצורך מניעת חדירת רטיבות לתחתית הלבשות ומלבני דלתות.

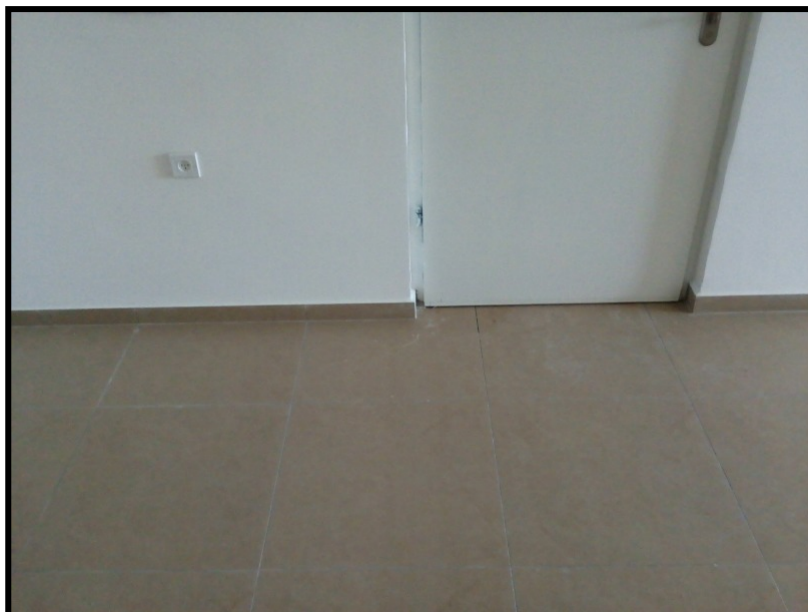
מיקום: דלת כניסה לדירה

תיאור ליקוי: מעצור דלת כניסה לדירה הותקן בשטח כניסה לפרוזדור חדרים/ לסלון. שטח זה מהווה מעבר. מיקום המעצור מהווה מכשול ומפגע בטיחותי.

מכיוון שלא ניתן להתקין מעצור על רצפת הנכס בסמוך לדלת ללא יצירת מפגע בטיחותי, יש להתקין מעצור עילי אשר יותקן ע"ג הקיר הסמוך.

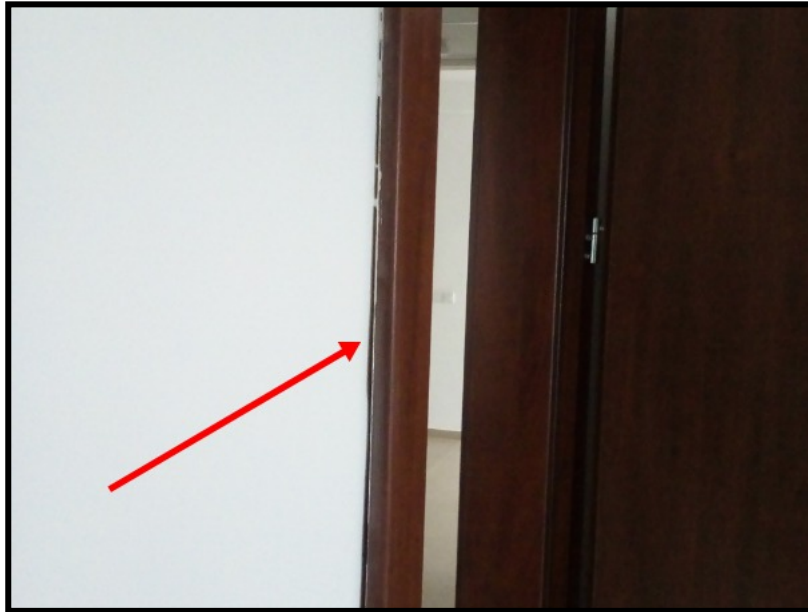
מיקום: חדר שינה הורים

תיאור ליקוי: יש להשלים ולשפר את עבודות מילוי האיטום למרווחים בין הלבשות דלתות הפנים לבין קירות הרקע

יש להשלים מילוי מרק אלסטי בגוון תואם סביב הלבשות
עלות: 150 ש"ח

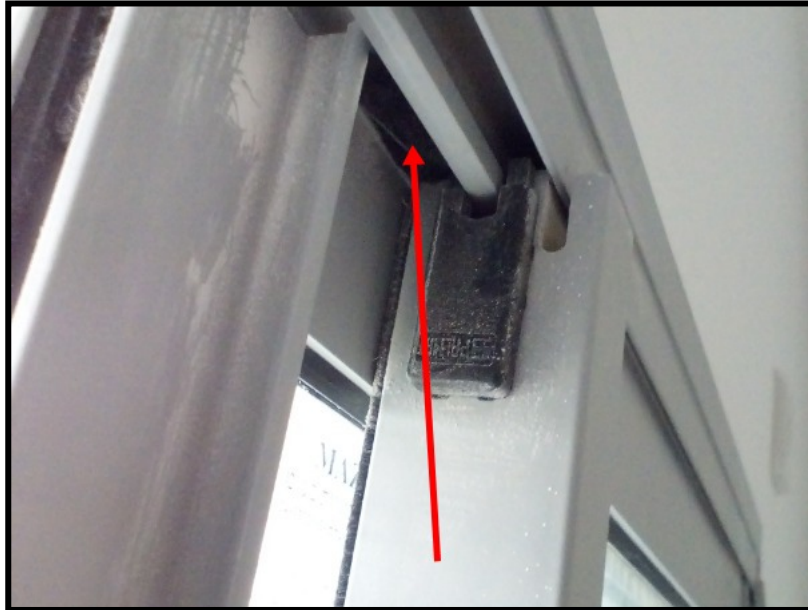
מיקום: מסילה עליונה חלון זכוכית לממד

תיאור ליקוי: בחלונות הנכס הורכבו אטמים וחסמי רוחות באיכות ירודה במפגשי הכנפיים. אטמים תקינים ואיכותיים הם אלו העשויים פלסטיק ומורכבים באמצעות שני ברגים. החומר שממנו עשויים האטמים ואופן ההרכבה מבטיחים תפקוד יעיל לאורך שנים. אטמים ירודים עשויים בד טכני ומורכבים בהדבקה. עקב החומר האטמים הירודים לא מתפקדים כראוי ועקב אופן ההרכבה הם עלולים להתפרק מהמקום.

יש לבצע פירוק סנפירים קיימים והחלפתם

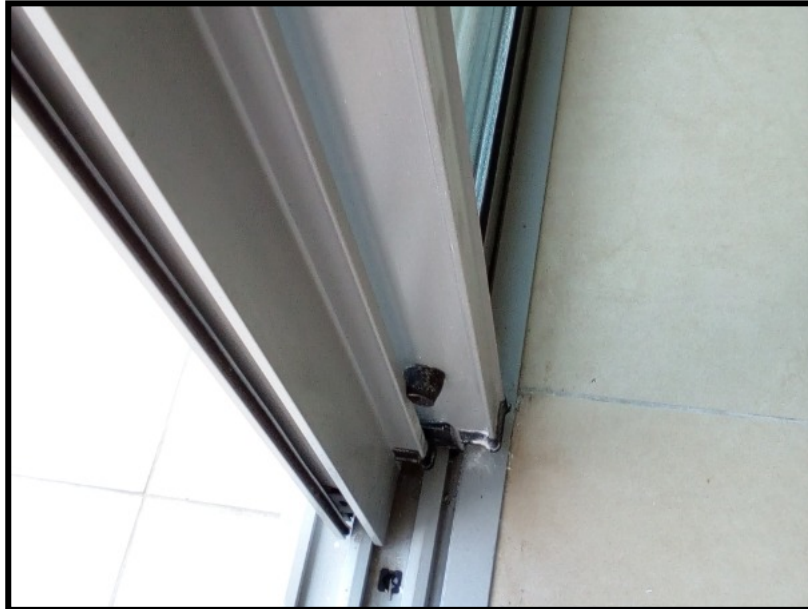
מיקום: ויטרינות מרפסת סלון

תיאור ליקוי: התקנת בולמי כנפיים (בלמי כנפיים) בוצע במיקום לא נכון. התקנת בולמי הכנפיים משמש לצורך עצירת הכנף לפני פגיעה בחלקי המסגרת ובנוסף מהווה מגן מפני מפגע בטיחותי בעת פתיחת הכנפיים (פגיעה באצבעות). מכיוון והתקנת הבולם בוצע בסמוך לחלקה החיצוני של פרופיל הכנף הבולם אינו מבצע את ייעודו.

שינוי מיקום הבולם כלפי חלקה הפנימי של הפרופיל התחתון בכנף.

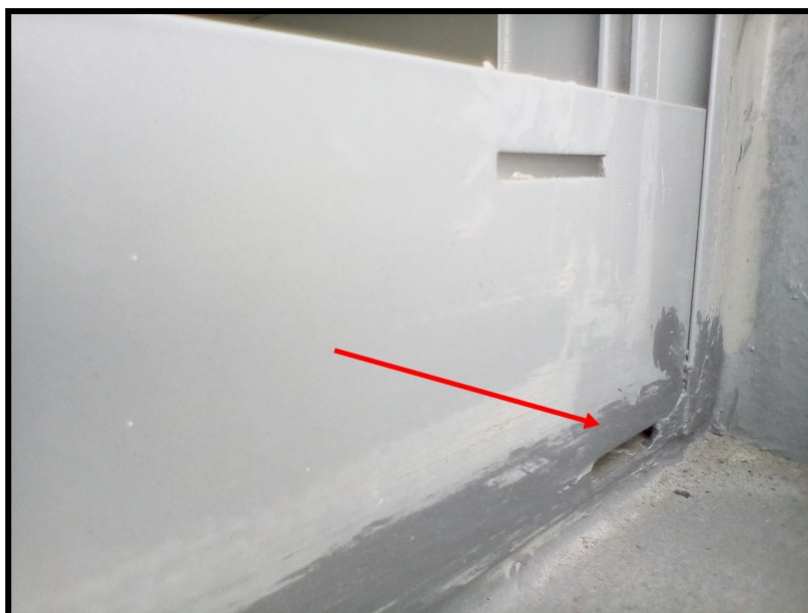
מיקום: חלון ממד, חדר שינה ילדים

תיאור ליקוי: טרם הושלמה התקנת שסתומי מים חד כיווניים בתחתית מסילות חלונות. רכיב זה מאפשר זרימת מים לצורך ניקוז המסילות הפנימיות החלון אך מונע חדירת אוויר אל חלל הנכס.

יש להשלים הרכבת שסתומי מים חד כיווניים בפתחי הניקוז מתחת לחלונות ההזה, וכמו כן בתחתית אגפים הקבועים בחלונות הנכס.

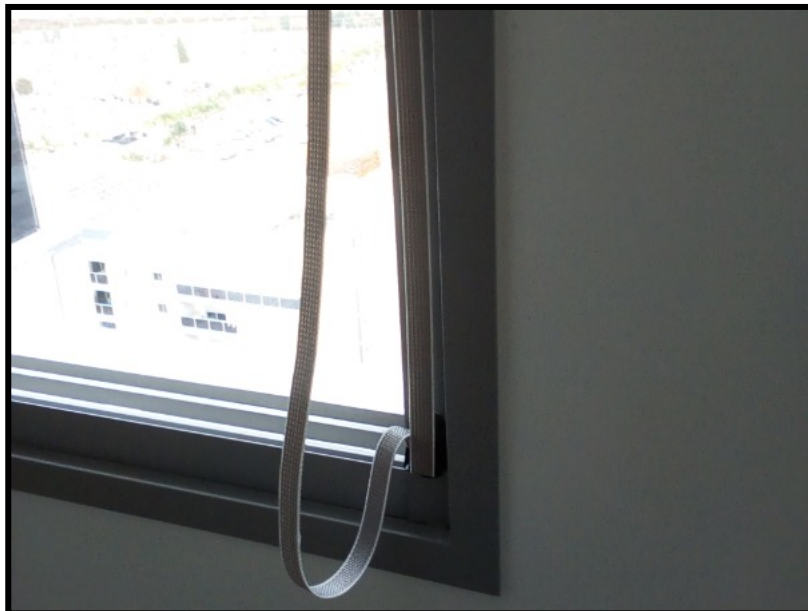
מיקום: חדר שינה הורים

תיאור ליקוי: רצועת תריסי גלילה רפוייה מדי ונתקעות מידי פעם, לכן נגרם קושי תפקודי.

יש צורך במתיחה של הקפיץ במנגנון הגלילה של הרצועה

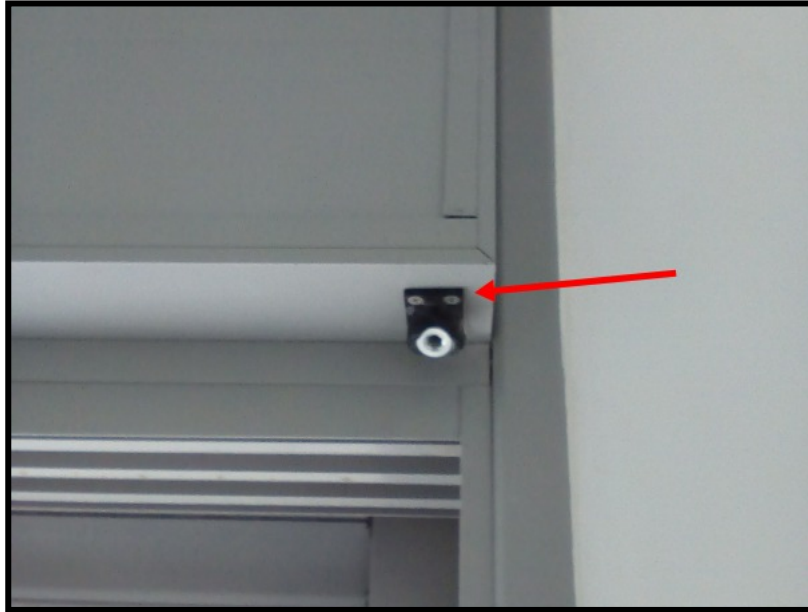
מיקום: ויטרינת סלון

תיאור ליקוי: טרם נמסרה מנואלה ידנית לתריס גלילה

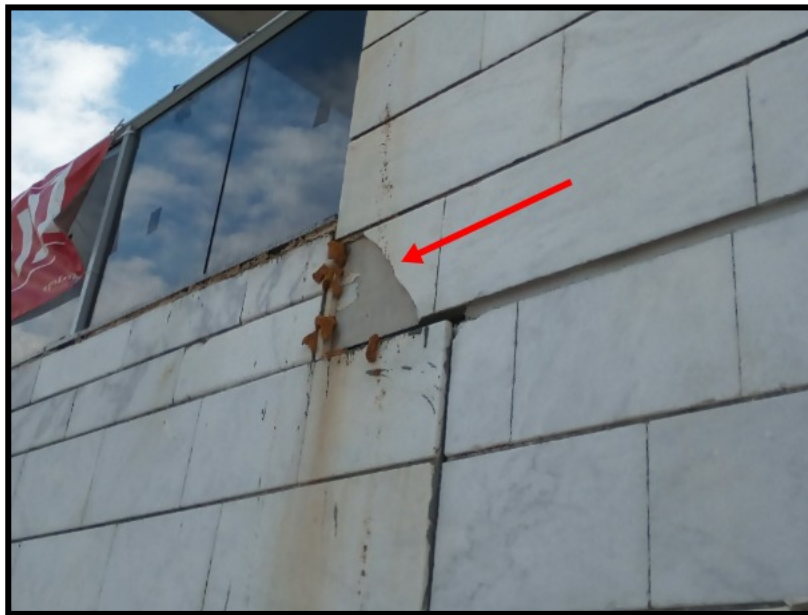
מיקום: מעל ומימין לחלון חדר שינה ילדים מכיוון מרפסת סלון

תיאור ליקוי: בחיפוי האבן הטבעית ישנם פגמים מסוג (שברים וסדקים). הסדקים עוברים את שטח האבן מהצלע אחת לצלע סמוכה או לצלע שממולה והמהווים פגיעה בחוזק עיגון וקיבוע האבן לקיר הרקע. השברים גדולים בכדי לבצע תיקונים מקומיים.

הליקוי אסור עפ"י תקן ישראלי ת"י 2378.

יש לבצע פירוק אריחי האבן והחלפתם.

החלפת האבן תעשה ע"י הדבקה בדבק מתאים לפי הנחיות היצרן, באם גובה אבן החיפוי מעל 150 ס"מ ממפלס הרצפה, יש לבצע השלמת בורג עיגון. ראש הבורג יכוסה בפקק אבן מודבק במסטיק גמיש שאינו מכתים את האבן. אבן מודבקות תעוגן במרזחה, במידה שאורכה עד 65 ס"מ. מעל אורך 65 ס"מ האבן תעוגן בשני עוגנים.

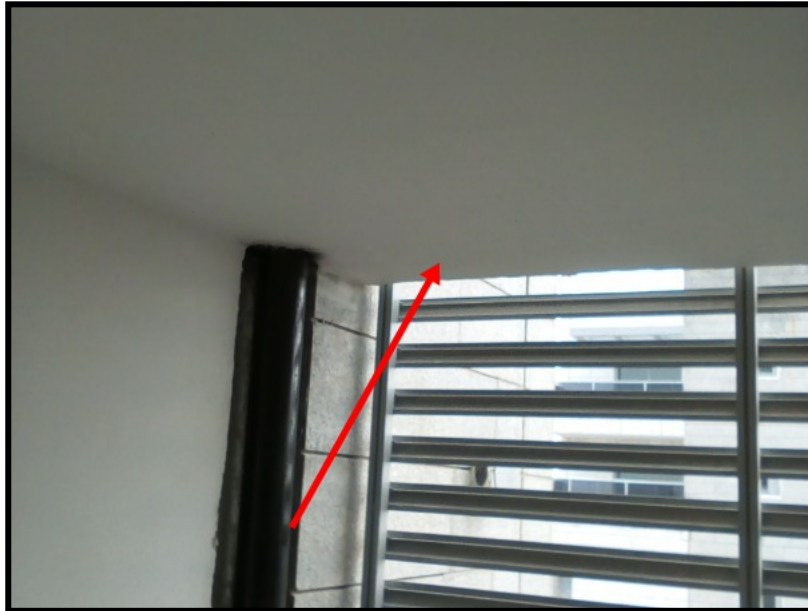
מיקום: תקרת מסתור כביסה

תיאור ליקוי: לא בוצע אף מים אף מים הינו חריץ או מגרעת אופקית לאורך תווי החיצוני של המרפסת / החלון (במקרה זה) אשר נועדה לעצור את זרימת המים ע"ג התקרה ובכך מונעת סימני רטיבות.

1. יש לעבד ולחרוץ את שכבת הטיח לאורך תווי החיצוני של המרפסת/ חלון.
 2. יש להתקין פרופיל מחומר בלתי מחליד ומתאים לתנאי חוץ כגון, פלסטיק, פח אלומיניום לאורך תווי החיצוני של המרפסת/ חלון.
- עלות: 700 ש"ח

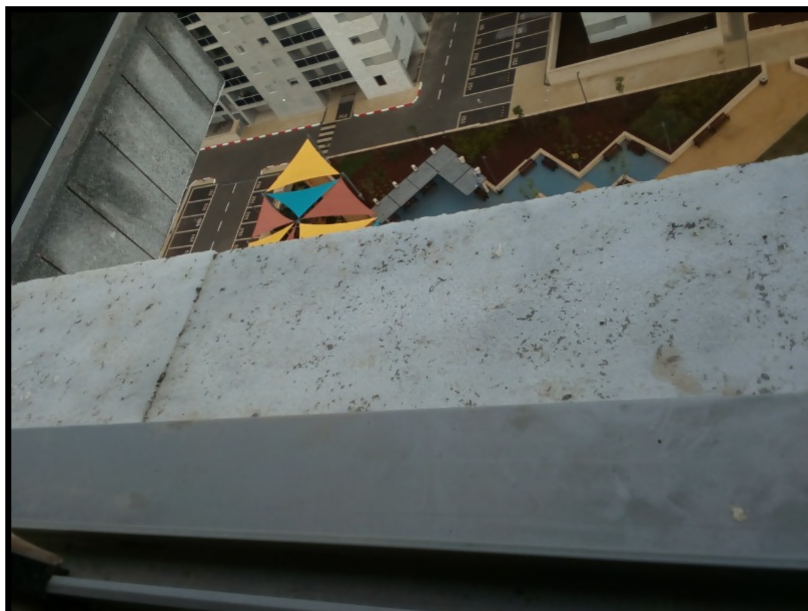
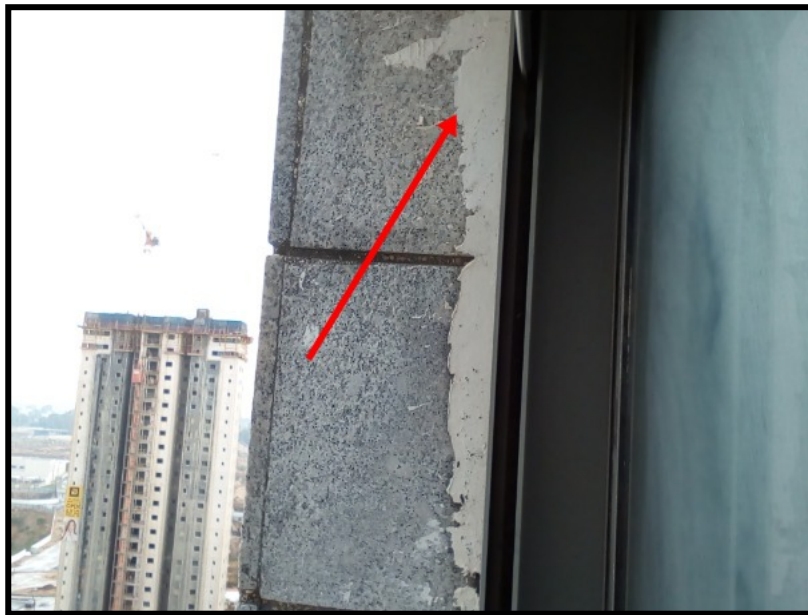
מיקום: אדני חלונות, קופינג מעקה בנוי מתחת למעקה זכוכית במרפסת סלון, סביב מסגרות חיצוניות בחלונות הדירה

תיאור ליקוי: קיימים שאריות כתמים ולכלוכים ע"ג הקירות כגון: שאריות חומרי טיח, צבע ואיטום. אשר מקורם בעבודות הבניה אשר התבצעו במהלך ביצוע עבודות הבניה.

יש לבצע ניקיון כולל ולהסיר את כתמי הלכלוך

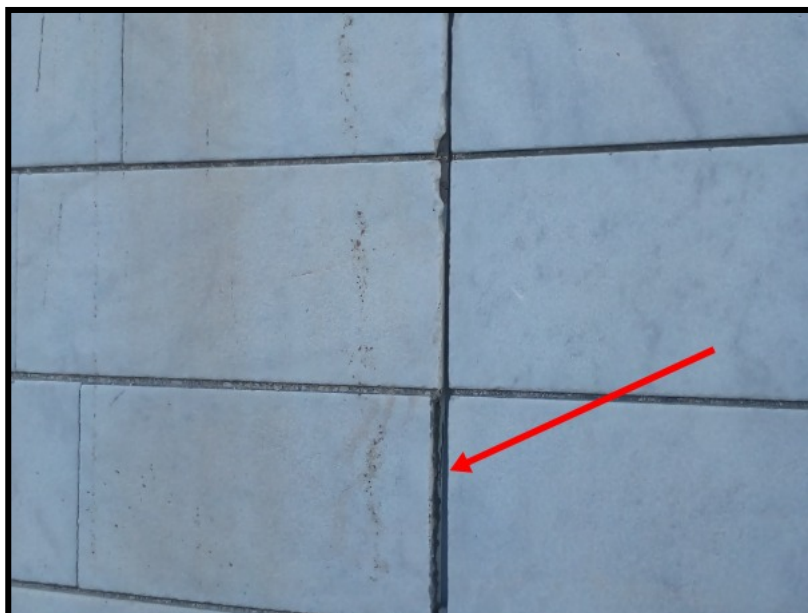
מיקום: משמאל לחלון חדר שינה ילדים מכיוון מרפסת סלון

תיאור ליקוי: טרם הושלמו עבודות האיטום וסגירת תפרים ביניים בין יציקות

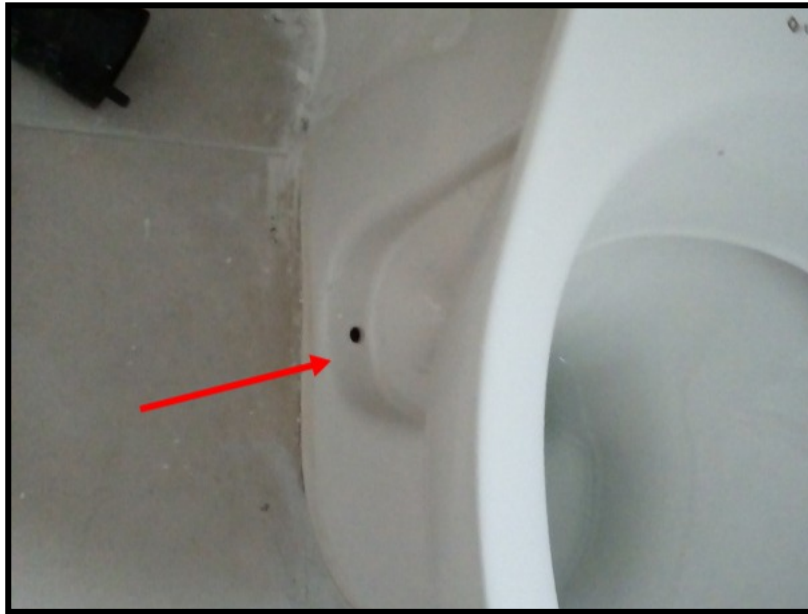
מיקום: חדרי רחצה

תיאור ליקוי: באסלות בוצע החיבור לרצפה ע"י הדבקה בסיליקון במקום בקיבוע יציב של ברגים או בטון.

וזאת בניגוד לדרישת תקן ישראלי ת"י 1205 חלק 3 סעיף 3.2.2.1,

יש לחזק לרצפה ע"י ברגים מפלדה לא מחלידה.

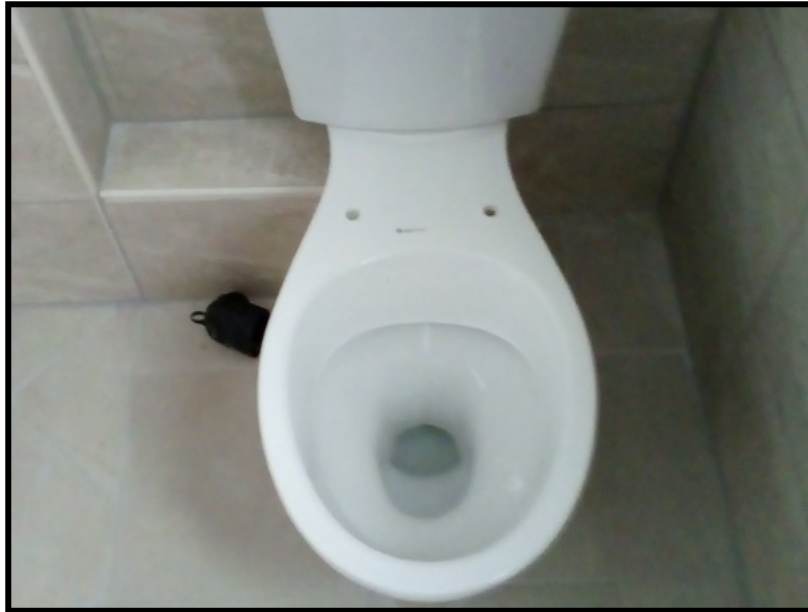
מיקום: חדרי רחצה

תיאור ליקוי: יש להשלים התקנת מושב אסלה. וזאת לפי הנחיית תקן הוראות למתקני תברואה.

יש להשלים התקנת מושבי אסלה.

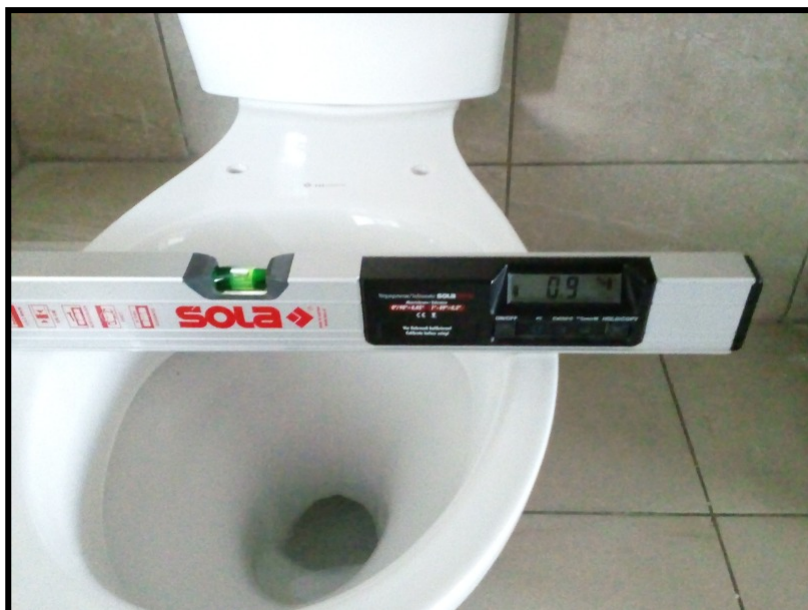
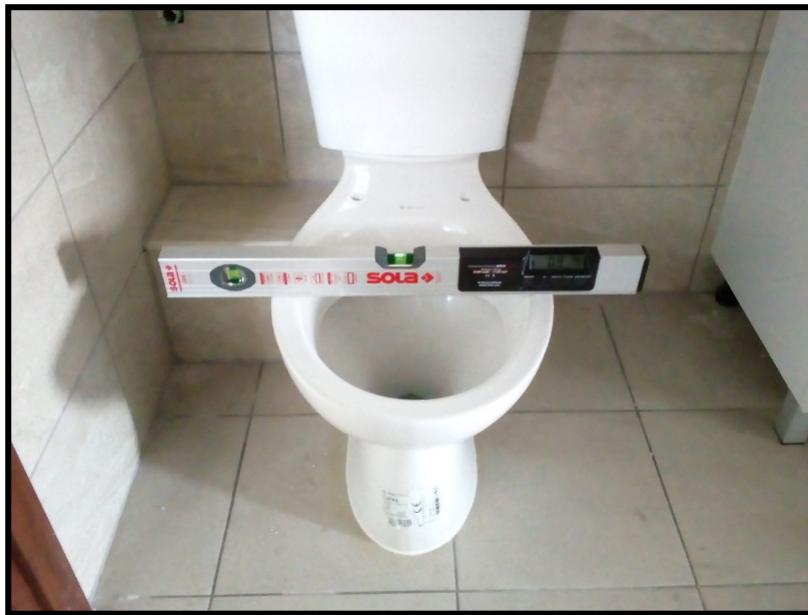
מיקום: אסלה חדר רחצה כללי

תיאור ליקוי: תיאור הליקוי: התקנת אסלה בוצע בסטייה אופקית בחדר רחצה כללי קיימת סטייה של 0.9%.

יש לפרק את מכלול מתקן האסלה ולהתקין חדש.

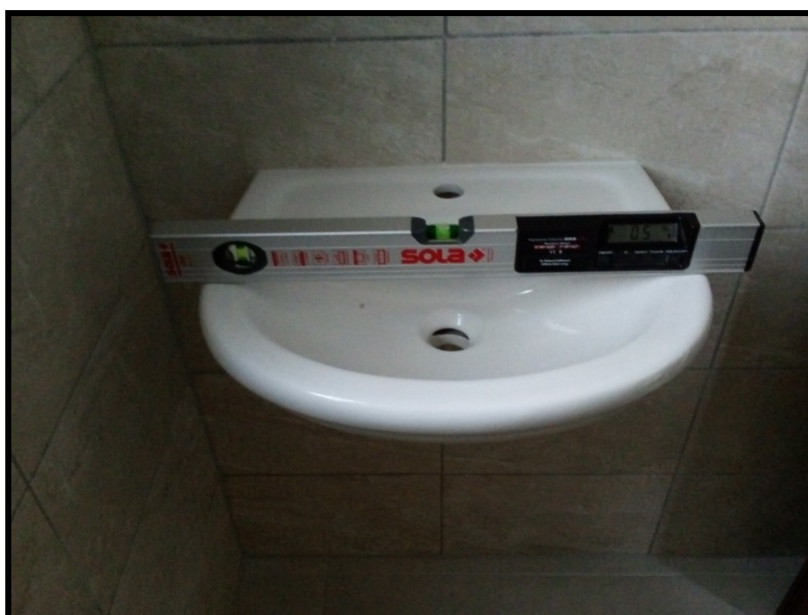
מיקום: כיור חדר רחצה הורים

תיאור ליקוי: התקנת כיור בוצעה בסטייה מאופקיות של 0.5%

יש לפרק את הכיור, לפלס ולהתקינו מחדש

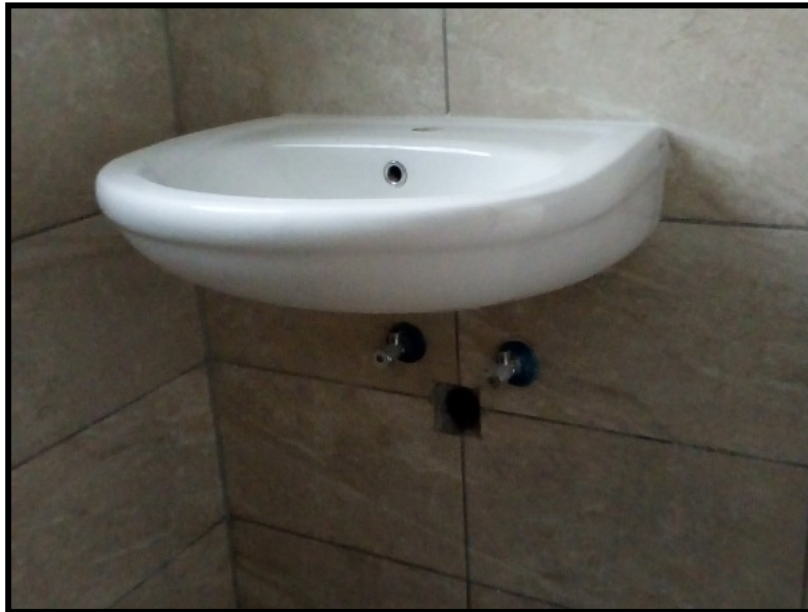
מיקום: חדרי רחצה וחדר כביסה

תיאור ליקוי: טרם הושלמה התקנת כלים הסניטריים, ברזים, סט מזלף, ראש דוש וצנרות ניקוז.

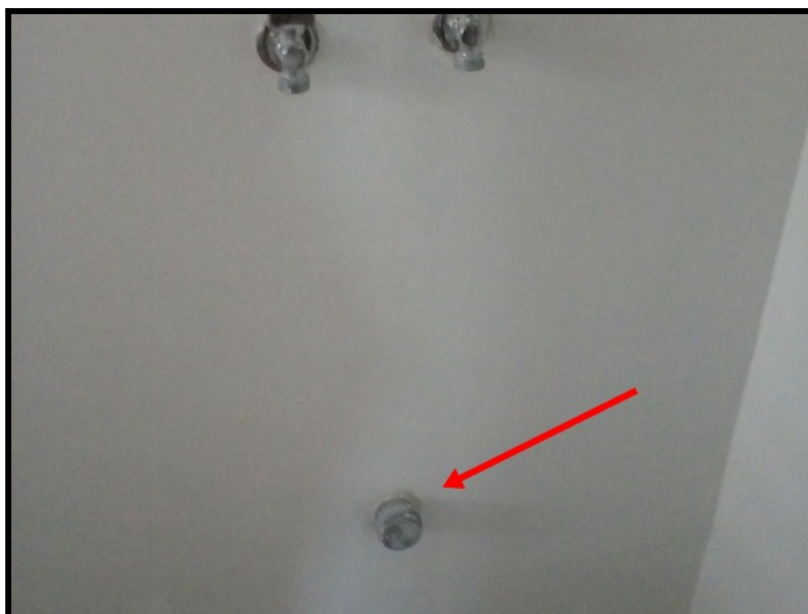
מיקום: ניקוז מכונת כביסה

תיאור ליקוי: טרם הושלם מחסום ריחות בחיבור צנרת הדלוחין העוברת ברצפה. רכיב זה עוצר את חדירת ריחות

הביוב לחדור מצנרת הניקוז הראשית אל חלל הנכס

יש להתקין מחסום ריחות חיצוני. (סיפון)

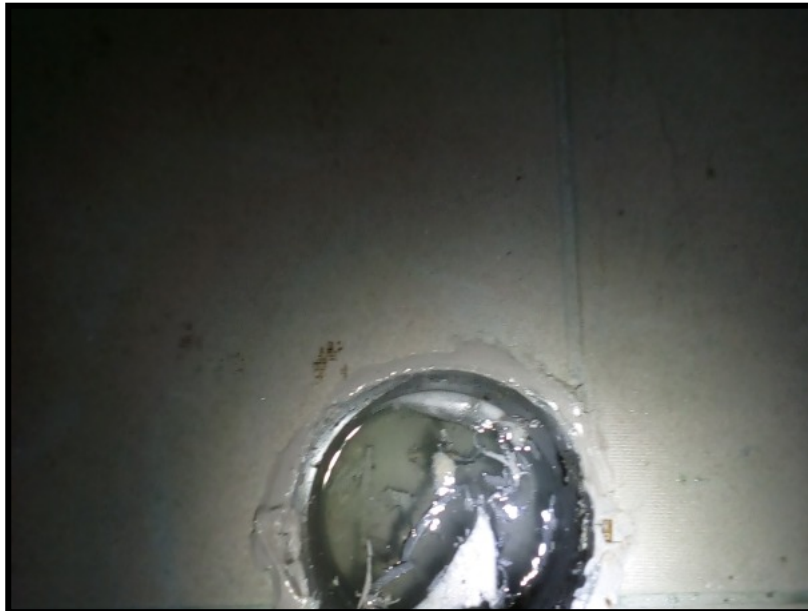
מיקום: חדרי רחצה וחדר כביסה

תיאור ליקונו: צנרת הדלוחין בדירה לא נוקתה משאריות של פסולת בנין שהתאספו בזמן ביצוע העבודות. במצב הקיים זרימת המים תהיה לקויה ויתכנו הצפות.

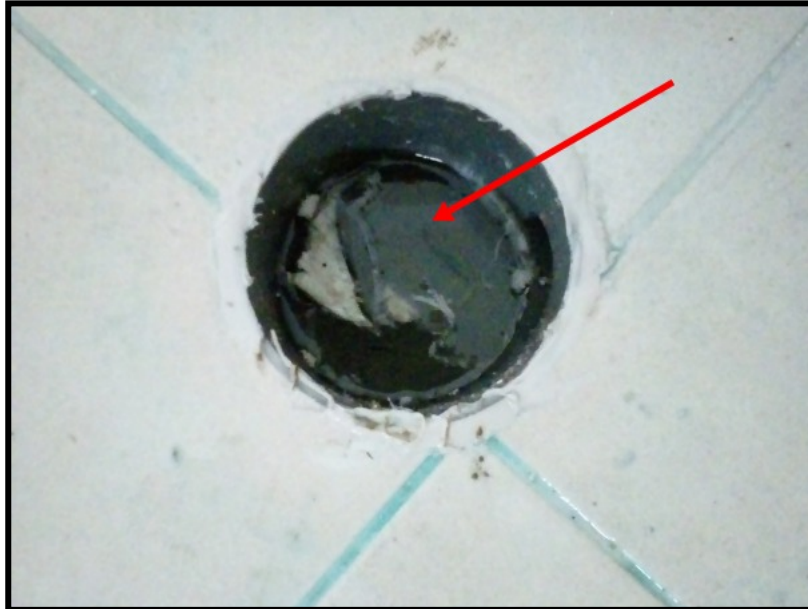
מיקום: חדרי רחצה

תיאור ליקוי: התקנת מחסומי הריחות בוצע ללא מחיצה נשלפת. מחיצה זו מפרידה בין חלל האוויר למפלס המים ויוצרת את חסימת ריחות ע"י מפלס המים. ללא מחיצה זו קיים חשש גבוה מחדירת ריחות הביוב אל חלל החדר.

השלמת התקנת המחיצה.

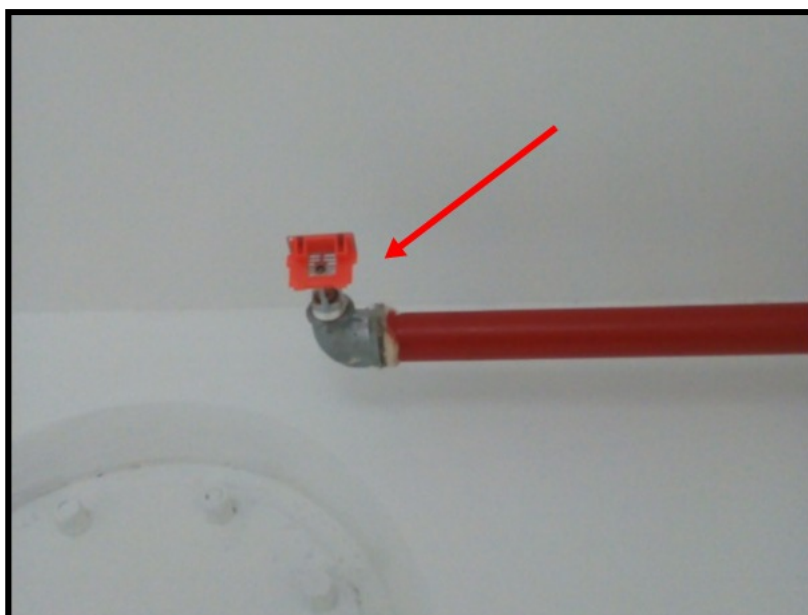
מיקום: ממד

תיאור ליקוי: פיית בועית הספרינקלר מכוסה בכיסוי המגן אשר נשאר מזמן ביצוע עבודות הבניה

יש להסיר את הכסוי

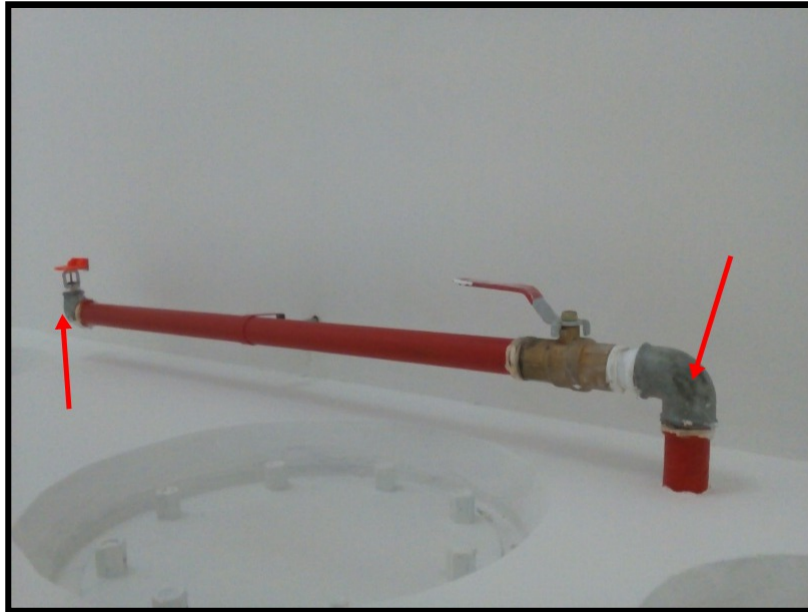
מיקום: ממד

תיאור ליקוי: צנרת הספרינקלר העוברת בתקרת החדר אינה צבועה במלואה.

יש להשלים צביעת כל חלקי צנרת הספרינקלר

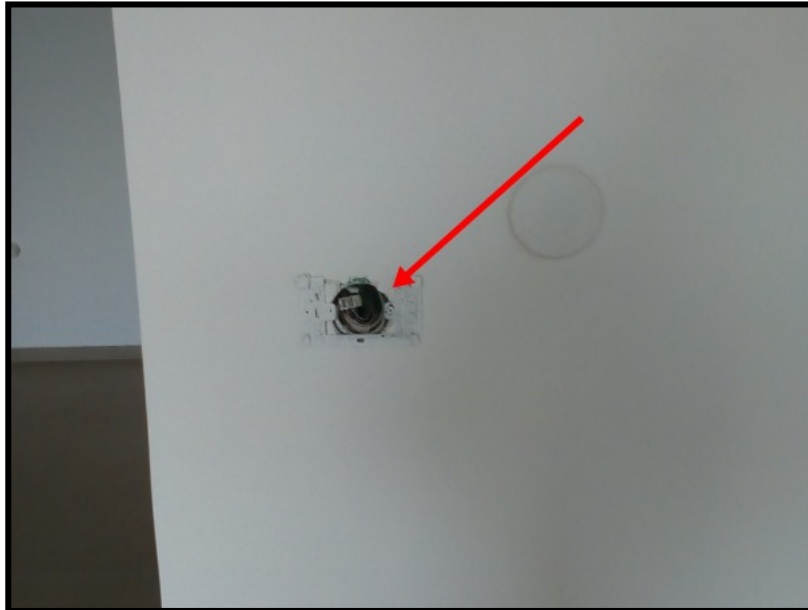
מיקום: אינטרקום לכניסה לדירה, אינטרקום בחדר שינה הורים

תיאור ליקוי: טרם הותקנו כל אביזרי החשמל.

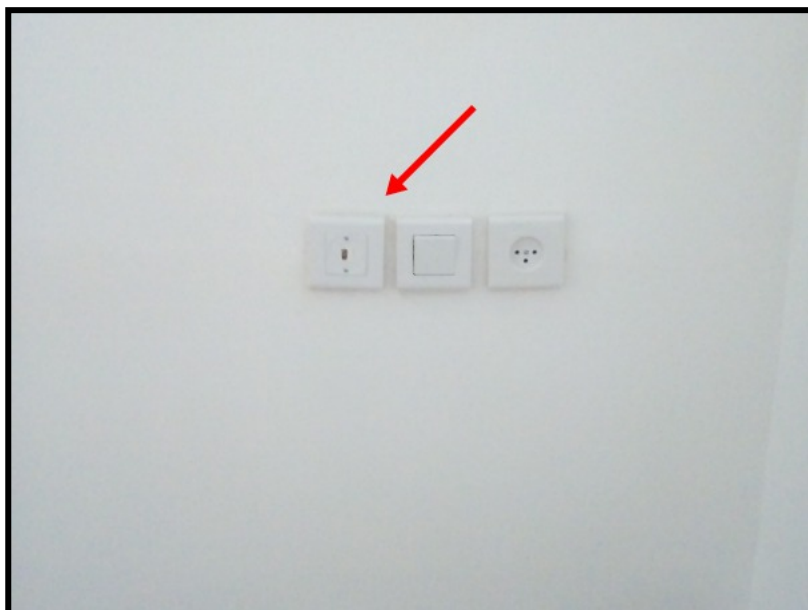
מיקום: לדוגמא: שקע טלפון מתחת לחלון חדר שינה הורים

תיאור ליקוי: שקעי ומפסקי החשמל הותקנו ו/או קובעו בסטייה. האביזרים אינם ישרים והתקנו בסטייה מאופקיות הדבר הינו פגם אסתטי בולט לעין.

יש לפרק את האביזרים במקומות אלו ולהתקינם מחדש תוך פילוס ויישור האביזר.

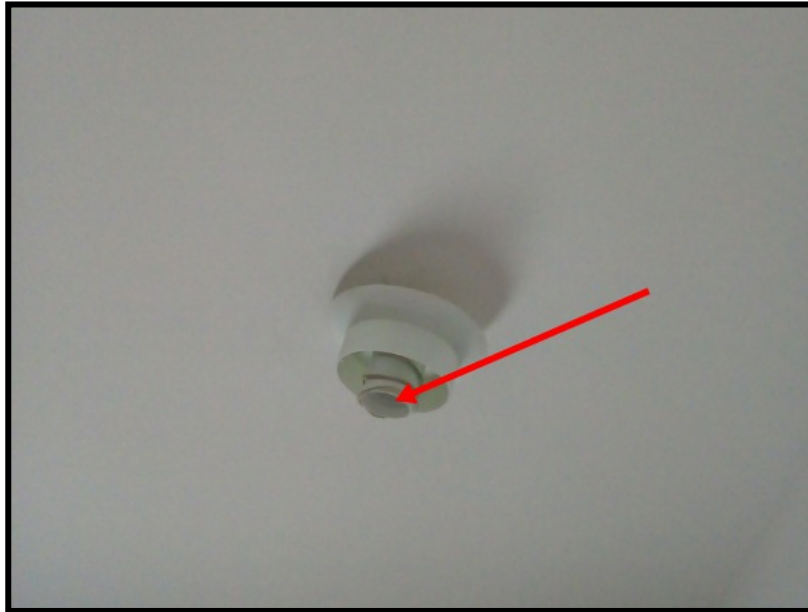
מיקום: חדרי רחצה

תיאור ליקוי: בתי מנורה החשופים לרטיבות הותקנו ללא כיסוי (ארמטורה) או אינם מוגנים מפני רטיבות וזאת בניגוד לנדרש ע"פ תקנות החשמל (מעגלים סופיים הניזונים במתח עד 1000 וולט) סעיף 27.

יש להשלים התקנת ארמטורות

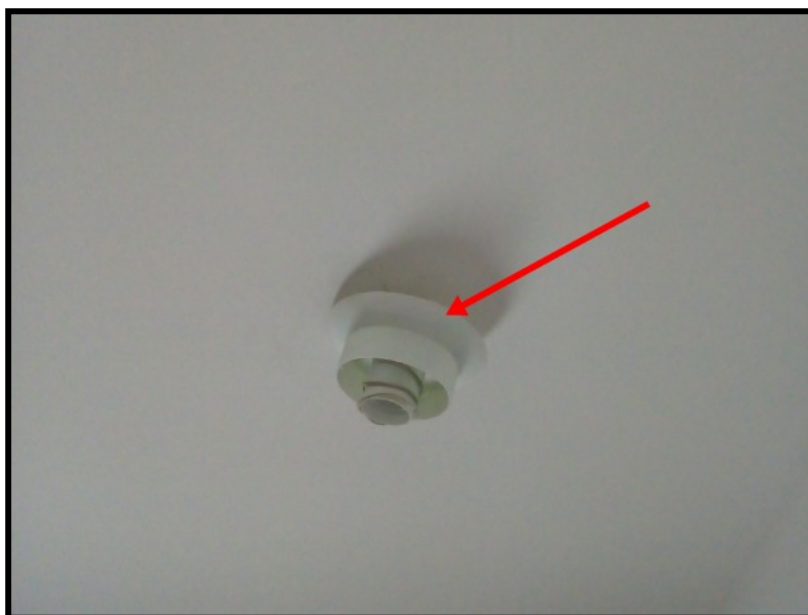
מיקום: חדרי רחצה, ממד

תיאור ליקוי: גופי התאורה אינו מקובע היטב לקיר ולתקרה וזאת בניגוד לנדרש לפי תקנות החשמל.

תקנות החשמל (מעגלים סופיים הניזנים ממתח עד 1000 וולט), התשמ"ה - 1984, סעיף 28 (א'), ציטוט:
קביעת מנורה וחיבורה
א. מנורה המורכבת על קיר או על תקרה תיקבע באופן יציב ובחיזוק בר-קיימא.

יש להשלים חיזוקים, עיגון וקיבוע ובמקרה הצורך גם בורגי עיגון.

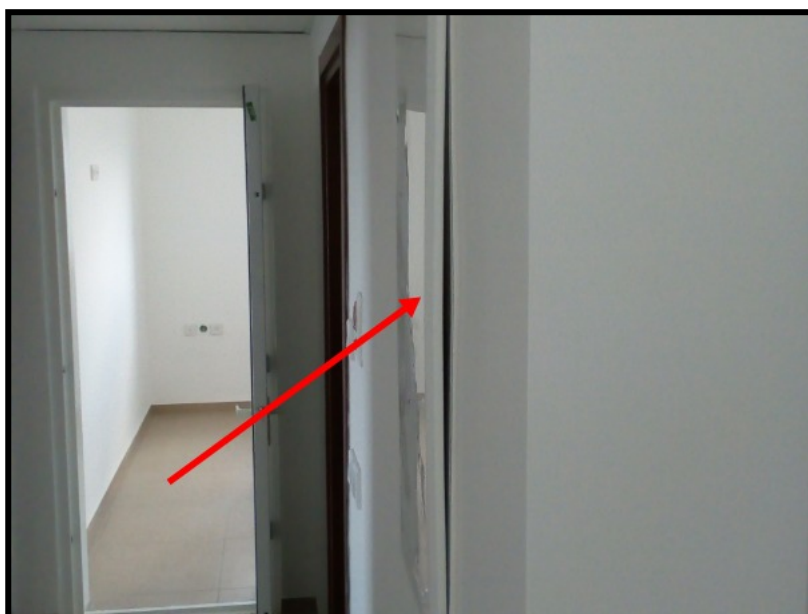
מיקום: ארון חשמל דירתי

תיאור ליקוי: דלת ארון החשמל הדירתי אינה נסגרת באופן מלא. הדלת אינה מקובעת במצב סגור וכמו כן, גוף הדלת קמור (מכופף כלפי חוץ) מצב הנוצר כתוצאה מהתכווצות מסגרת לוח החשמל השקוע בקיר

פירוק לוח החשמל הדירתי הרחבת פתח הלוח והתקנתו מחדש.

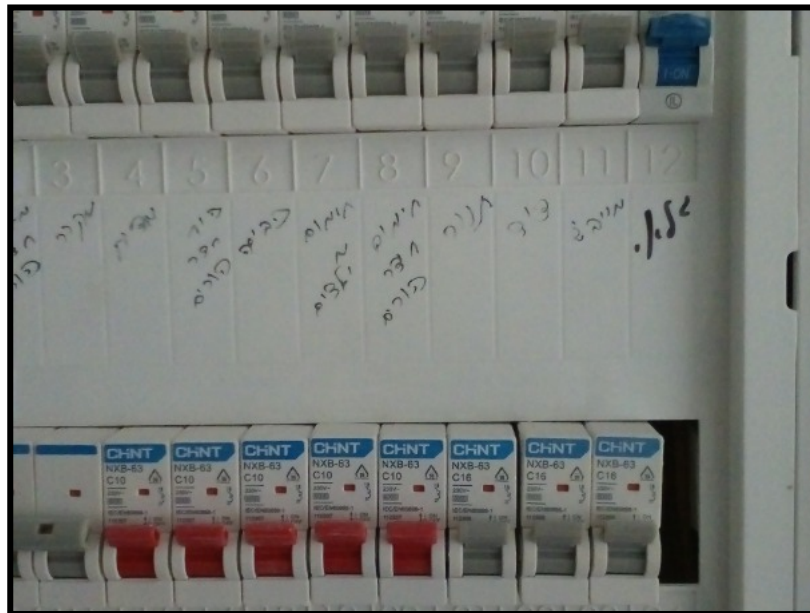
מיקום: ארון חשמל דירתי

תיאור ליקוי: סימון למתגים החשמליים בלוח החשמל בהתאם לייעודם בוצע ע"י סימון מחיק וזאת כנדרש ע"פ תקנות החשמל (התקנת לוחות במתח עד 1000 וולט), פרק ד' סעיף מס' 14,

יש לבצע סימונים כוללים באופן ברור, קריא ובצורה שתוכל להחזיר לאורך זמן רב.

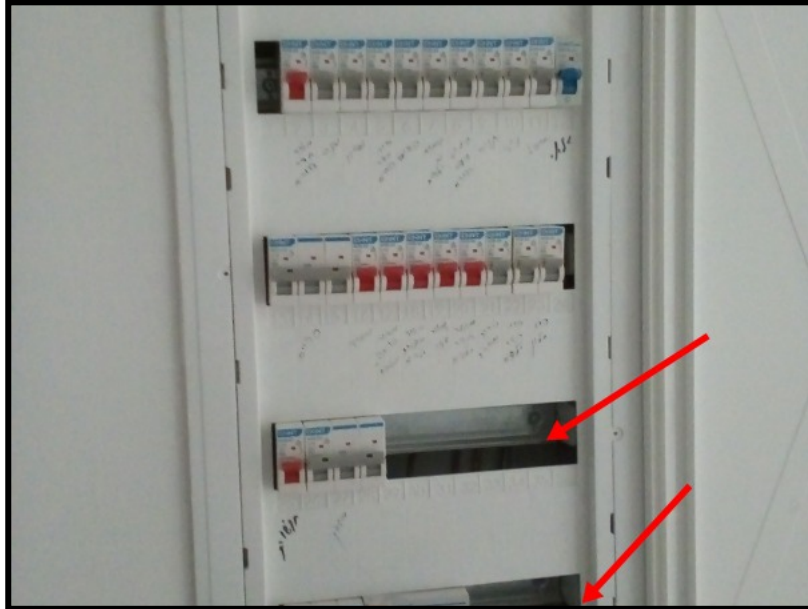
מיקום: ארון חשמל דירתי

תיאור ליקוי: יש להשלים סגירת מרווחים בארון החשמל ע"י קלפות (אטמים עיוורים) וזאת כנדרש ע"פ תקנות החשמל (התקנת לוחות במתח עד 1000 וולט), פרק ד' סעיף מס' 17.

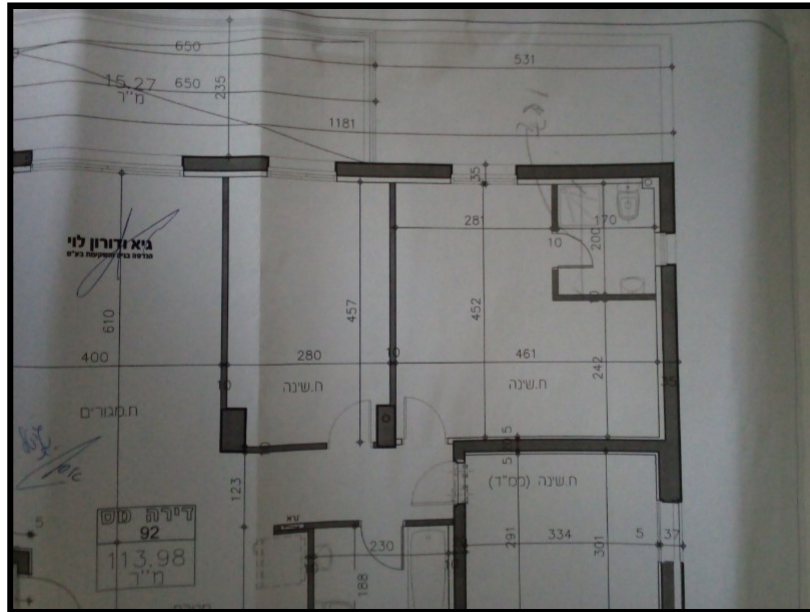
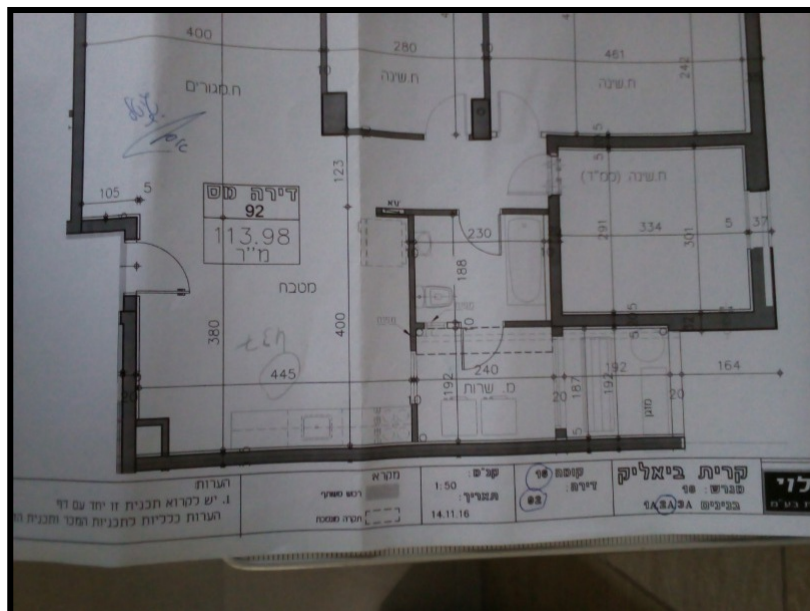
מיקום: לפי פירוט סעיף לעיל

תיאור ליקוי: במדידת חדרי הנכס נמצאו סטיות במידות הפנים אשר אינם עומדות בסטיות המותרות, עפ"י תוכניות המכר, מפרט הטכני וחוק מכר הדירות: מידת רוחב מטבח הינו 437 במקום ס"מ במקום 445 ס"מ. מידת רוחב חדר רחצה הורים בחלקו (לאורך שטח מקלחון) הינו 187 ס"מ במקום 200 ס"מ. יש לקחת בחשבון כי המדידה בוצעה למידות נטו לאחר ציפויים.

לא ניתן לתיקון. מומלץ להתייעץ עם שמאי מקרקעין לגבי אפשרות ירידת ערך הנכס.

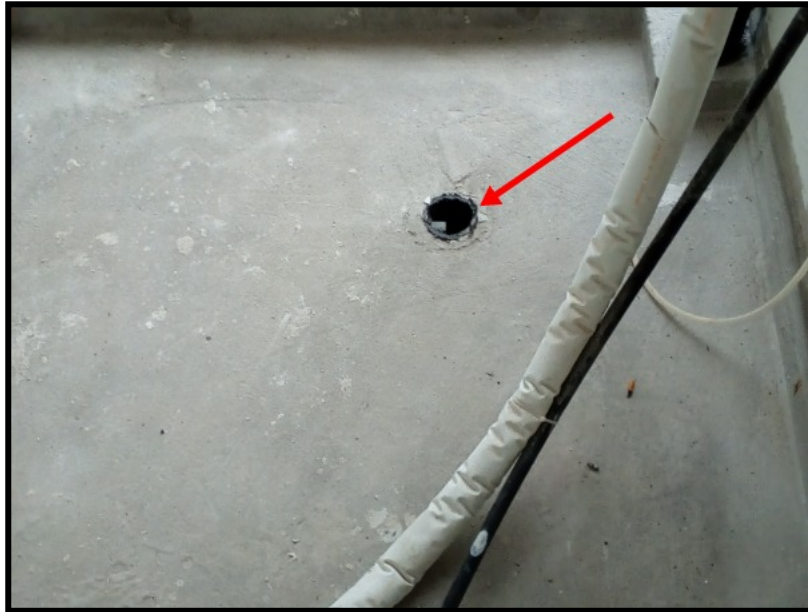
מיקום: רצפת מסתור כביסה

תיאור ליקוי: יש להשלים רשת ניקוז ברצפת מסתור הכביסה.
