מבנים
בדק בית וייעוץ הנדסי

דו"ח ביקורת ליקויים - חוות דעת מהנדס מומחה

ממצאים

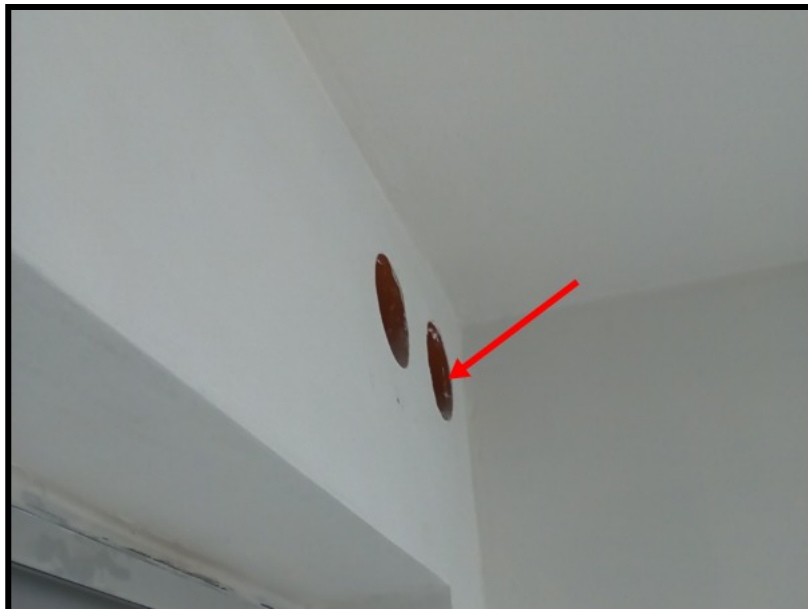
מיקום: מעל חלון מסתור הכביסה

תיאור ליקוי: כחלק מהכנה לפתח מייבש וונטה טרם הותקן תריס אל חזור בחלקו החיצוני של הקדח במסתור הכביסה בכדי למנוע התנגדות לחצי אוויר.

יש להשלים התקנת תריס

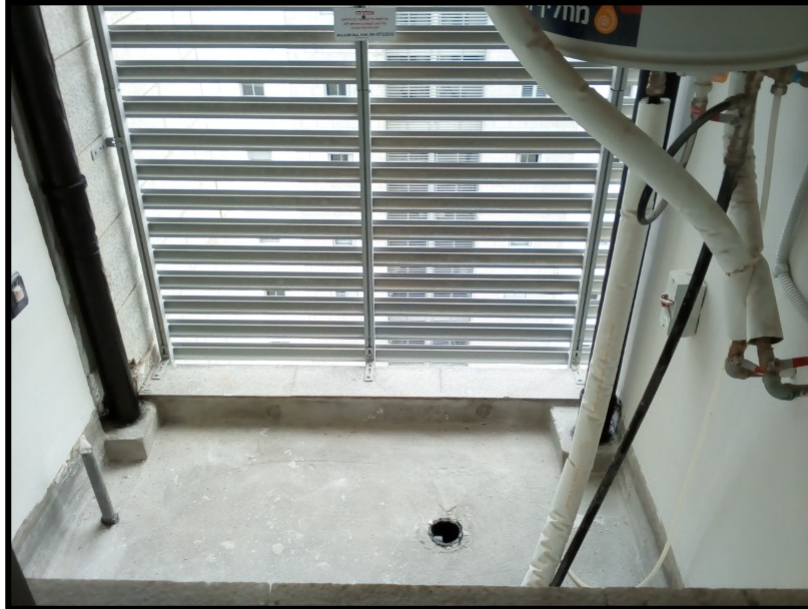
מיקום: רצפת מסתור כביסה

תיאור ליקוי: במצב הקיים לא ניתן לחבר את צנרת הניקוז היוצאת מהדוד אל הצנרת היוצאת מהרצפה. יש לבטל ולאטום את הצינור היוצא מהרצפה

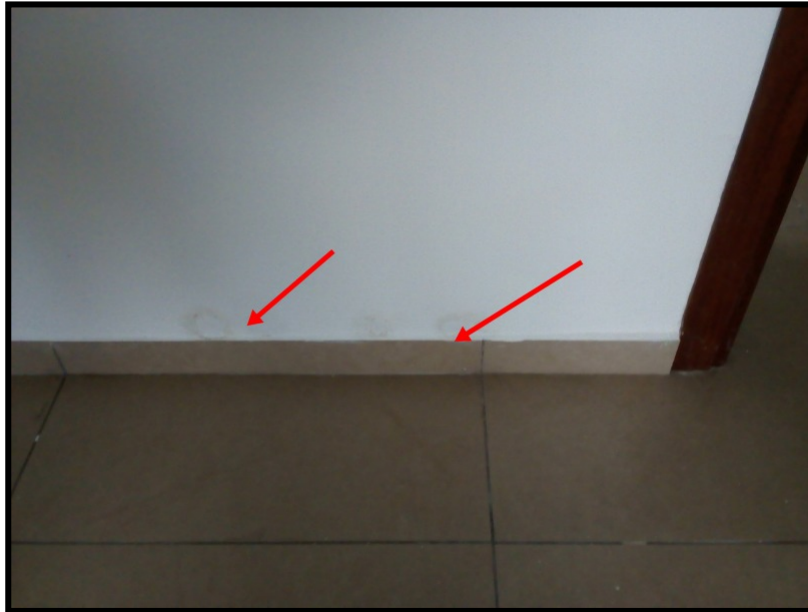
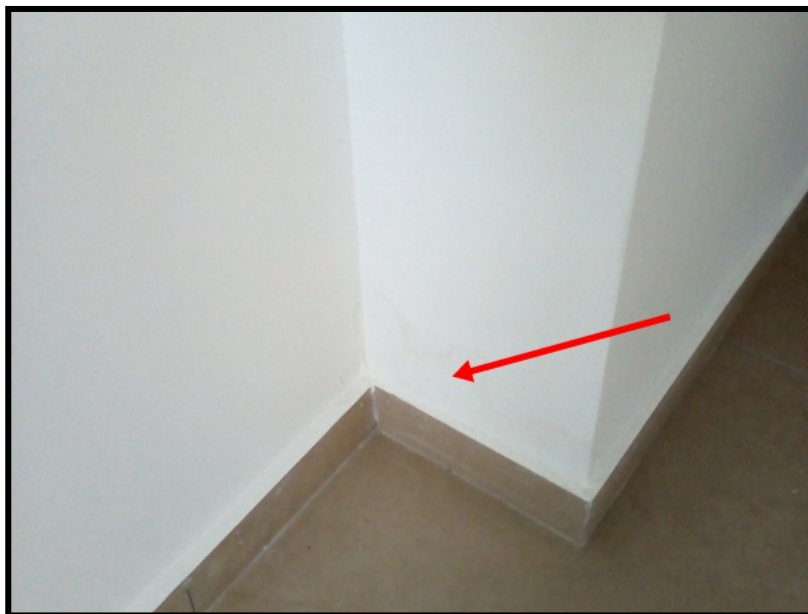
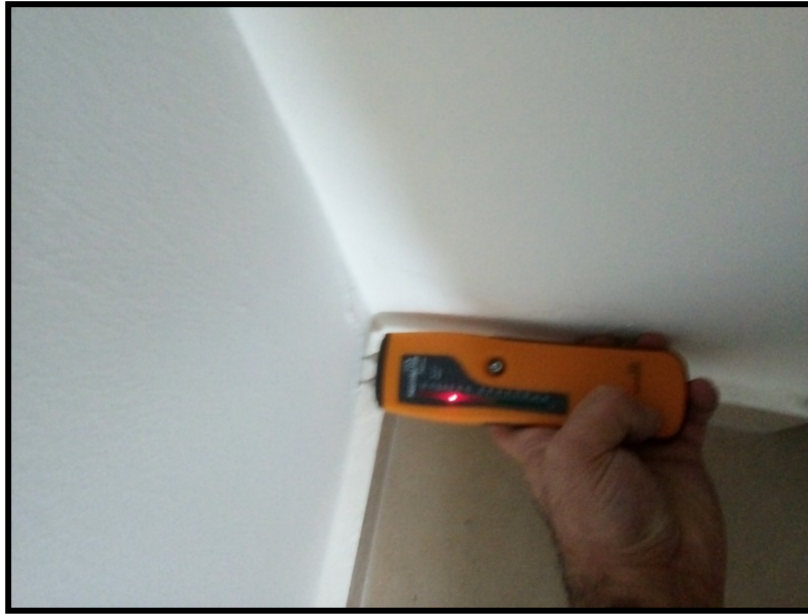
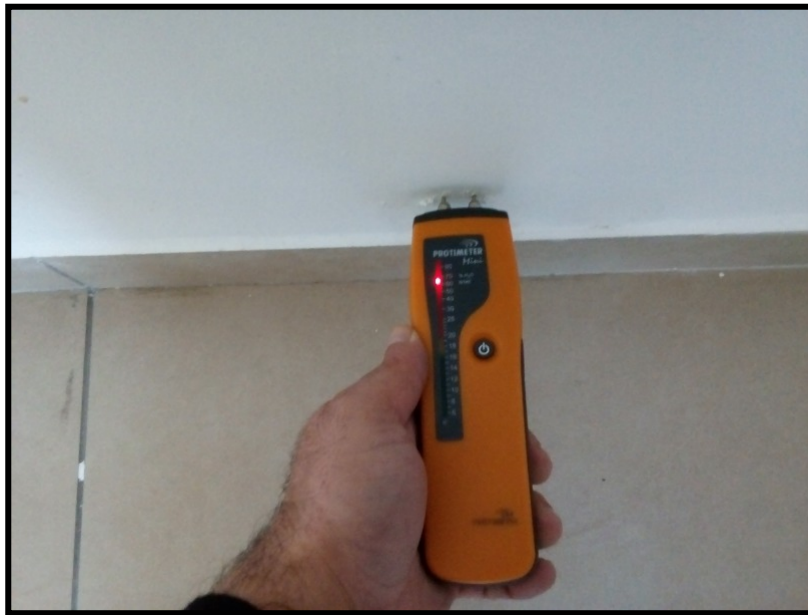
מיקום: תחתית קירות חדר שינה הורים, חדר שינה ילדים מאחורי דלת

תיאור ליקוי: קיימים סמני רטיבות, הסימנים מלווים בהתקלפות והתנפחות של שכבת הטיח והצבע. ביום הבדיקה בוצעה מדידת לחות ובדיקה תרמית באזורים אלו ונמצא כי קיימת לחות גבוהה. ממצאים: קיים חשש לנזילה מצנרת מים הסמוכה לאזור הרטיבות.

1. יש לבצע בדיקת אטימות כוללת למערכת אספקת המים וזאת לפי הנחיות תקן 1205 חלק 6 נספח ג-1
 2. יש לבצע בדיקת אטימות כוללת למערכת ניקוז המים (דלוחין ושופכין). וזאת לפי הנחיות תקן 1205 חלק 6 נספח ג-2.

3. לאחר איתור ותיקון מוקד הנזילה, יש לחשוף מספר אריחי ריצוף באזור מוקדי הרטיבות ולבצע בדיקת לחות ע"י מכון מוסמך. באם אחוז הלחות הינו מעל 3% יש לבצע פירוק ריצוף ייבוש מצא המילוי וריצוף חוזר, באם קיימת האפשרות ניתן גם לבצע ייבוש מצע מילוי הריצוף ע"י יבשנים.

4. באם מוקד הנזילה הינו מחדר הרחצה או סמוך לו יש לחשוף מספר אריחי ריצוף בחדר הרחצה ולבצע בדיקה למצע מילוי הריצוף, באם קיימת היקוות מים או לחות גבוה מאוד יש לפרק את אריחי הריצוף ואת מצע מילוי הריצוף לחדש את שכבת האטימה לרצף מחדש.

5. לאחר הייבוש המלא והסופי של הקירות יש לבצע תיקוני שפכטל וצבע במקומות שנפגעו מן הרטיבות.
- נכון ליום הבדיקה לא ניתן לאמוד במדויק את עלות התיקונים של נזקי הרטיבויות. ייתכן כי בעתיד תהיה החמרה בליקויים הקיימים אותם לא ניתן לחזות מראש. היקף עלויות התיקונים יתבררו לאחר חשיפתם. תמחור עלות ליקוי זה הינו הערכה בלבד אך ורק באם קיימת רטיבות פעילה ומעל למותר בתקן.

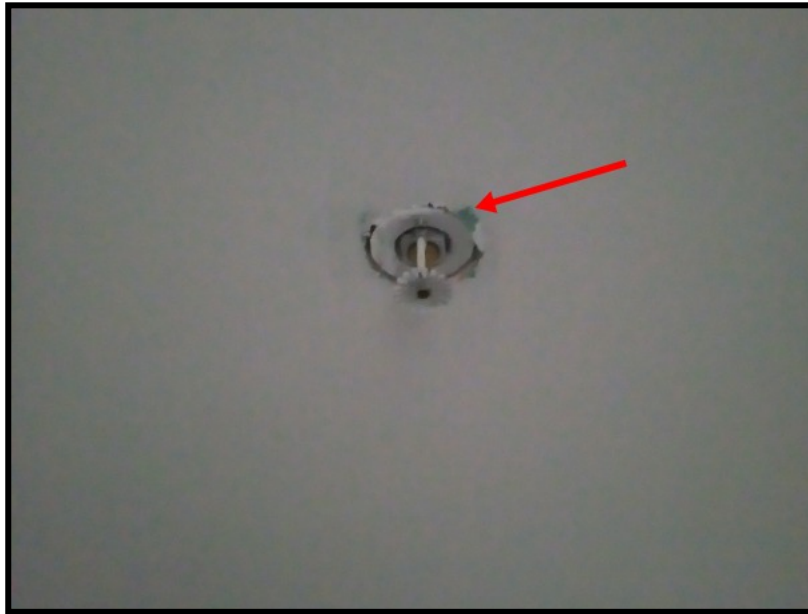
מיקום: מחסן

תיאור ליקוי: טרם הושלמה התקנת רוזטה לספרינקלר

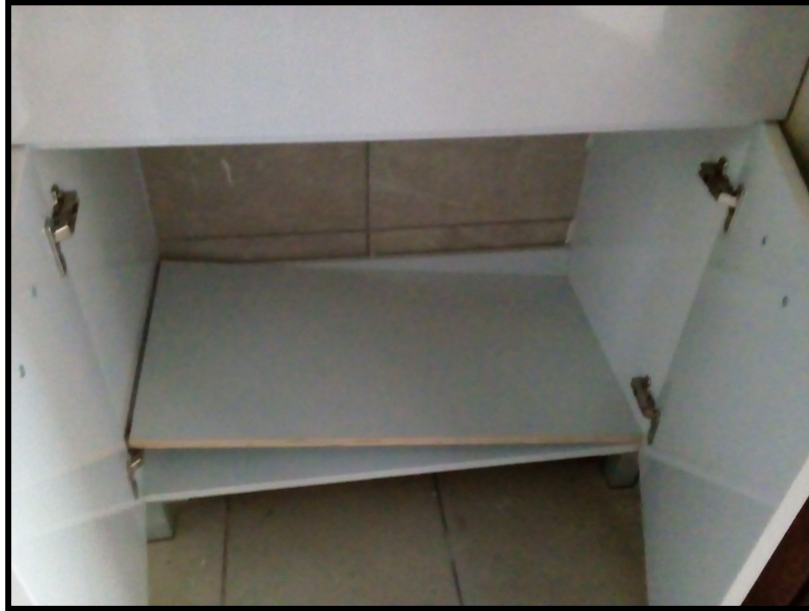
מיקום: ארון חדר רחצה כללי

תיאור ליקוי: טרם הושלמה התקנת מדף ארון אמבטיה

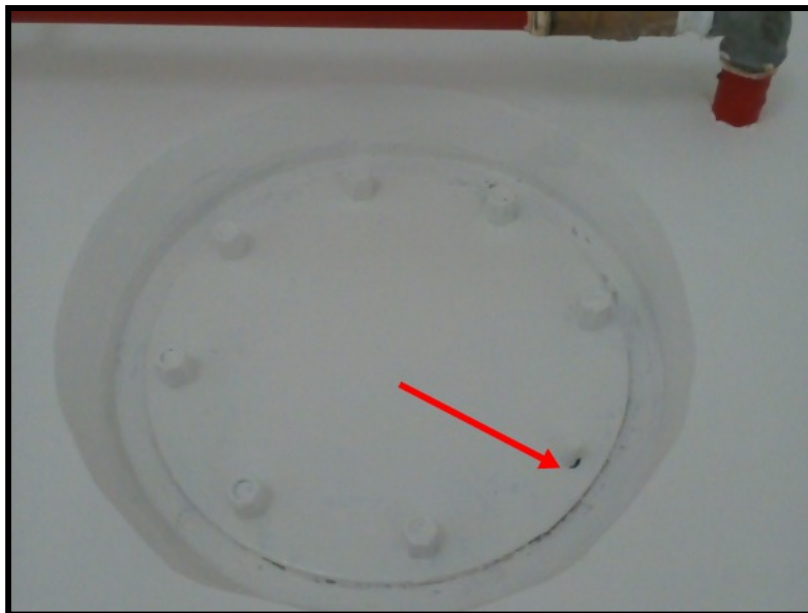
מיקום: פתח אוורור מעל דלת ממד

תיאור ליקוי: יש להשלים אום חסר
