מבנים
בדק בית וייעוץ הנדסי

דו"ח ביקורת ליקויים - חוות דעת מהנדס מומחה

תאריך עריכה: 03.06.20

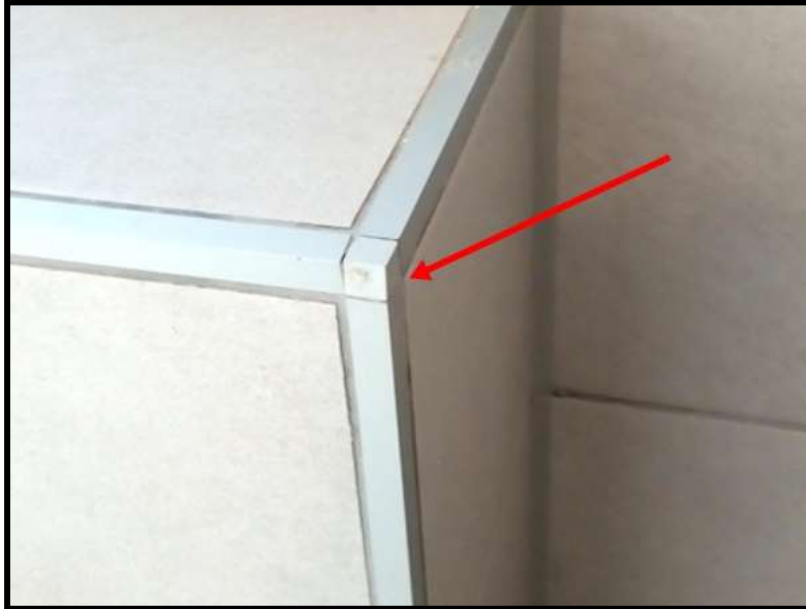
מיקום: חדרי רחצה

ב. תיאור ליקוני: גימור פינות סרגלים במיכלי אסלה וחיפוי אמבט בוצע בצורה חדה מידי. במצב הקיים ישנם פינות חדות אשר גורמות למפגע בטיחותי.

תיקונים נדרשים:

יש לשפר ו/או לשנות את הגימור.

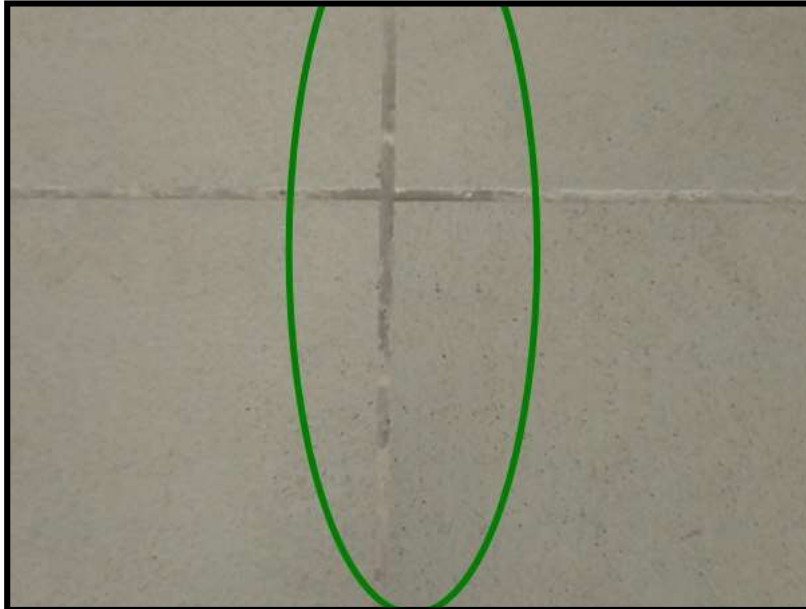
מיקום: כל חדרי הדירה

א. תיאור ליקוץ: קיימים כתמי לכלוך ע"ג חומר מילוי המישקים (רובה) הנובעים כתוצאה מעבודות הבניה בנכס. בהתחשב כי הנכס נמסר אך טרם אוכלס דבר זה אינו תקני ומהווה פגם אסתטי בולט לעין.

תיקונים נדרשים:

יש להסיר כתמי לכלוך בעזרת חומרי ניקיון מותאמים לפעולות אלו כדוגמת SAG MINERAL REMOVER, AMDI של חברת עמישר, יש לבצע פעולות אילו בכפוף להוראות היצרן.

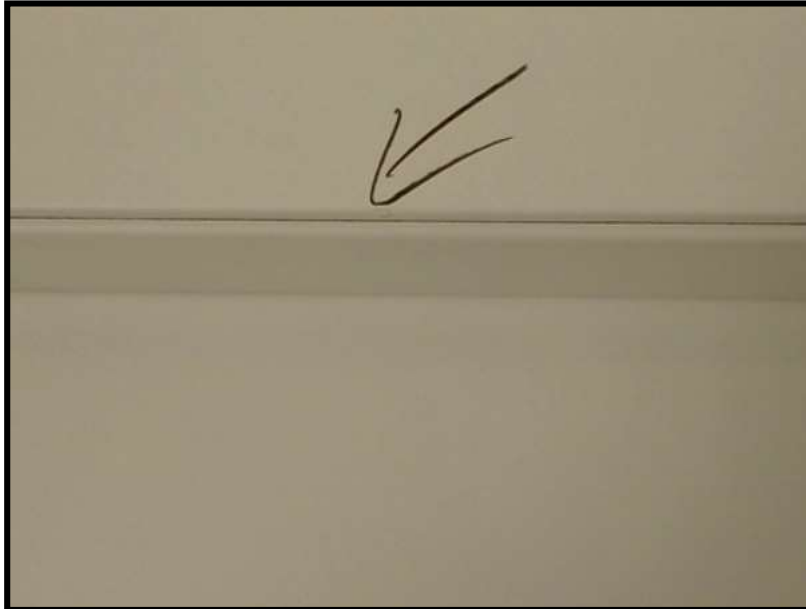
מיקום: הלבשה עליונה דלת רחצה שינה הורים

א. תיאור ליקוי: בסרגלי הכיסוי (הלבשות) של מלבני דלתות הפנים קיימים פגמים כגון: קילופים \ שריטות \ מעיכות \ פגעי רטיבות.

תיקונים נדרשים:

יש להחליף הלבשות פגומות.

וזאת לפי ת"י 23 חלק 2 סעיף 3.3.2, ציטוט:

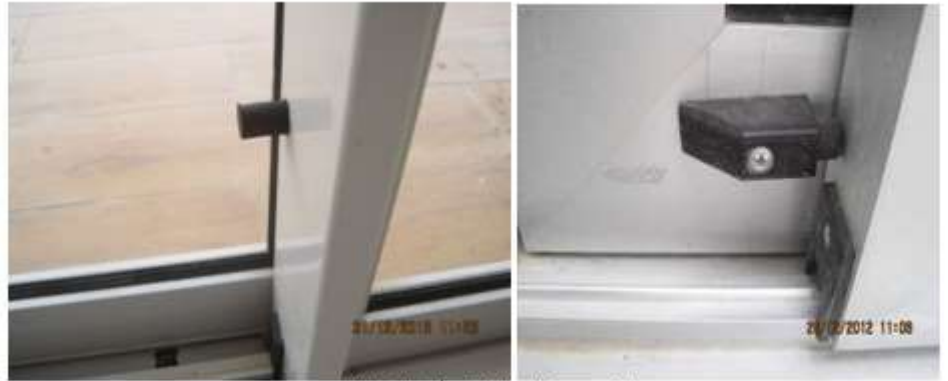
ד. תיאור ליקוי: לא הורכבו בולמי כנפיים (בלמי כנפיים). ליקוי זה גורם לפגיעה בחלקי המסגרת ובנוסף מהווה מפגע בטיחותי בעת פתיחת הכנפיים (פגיעה באצבעות). יש להשלים מעצורים.
מיקום: ויטרינת סלון

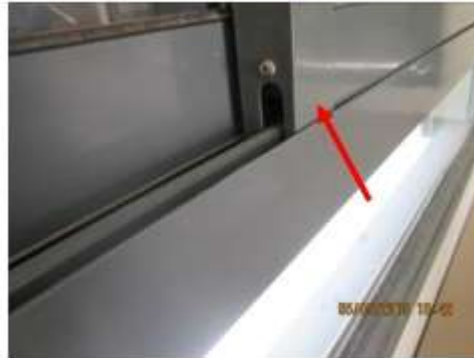
כני חלון ללא מכסה בורג

יש להרכיב מכסים חסרים

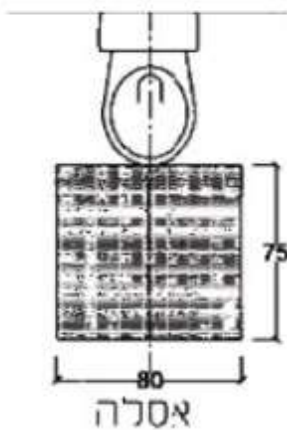
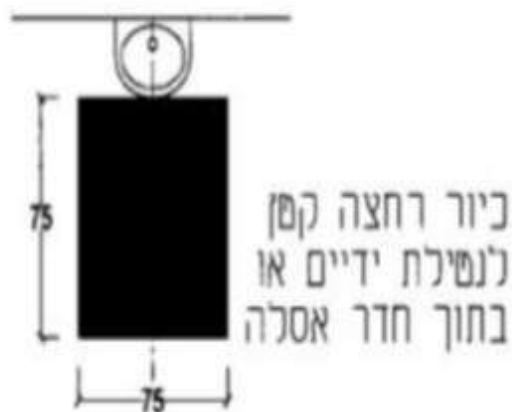
בחזית כל קבועה יובטח מרחב שימוש; במרחב השימוש לא יותקנו אלמנטים קבועים של הבנין כקירות, משטחי שיש או קבועות אחרות. כמו כן, בחדרי שירותים ציבוריים, אין להתקין קבועות תוך חפיפה של מרחב השימוש. למרות האמור, לחדרי שירותים עבור משתמש יחיד, ניתן לבצע חפיפה במרחבי שימוש של קבועות שונות.

- א. פניה לשמאי מקרקעין לצורך הערכת הפיזיו הכספי.
- ב. מכיוון שלא ניתן לבצע תיקון לליקוי הנ"ל באופן בו החלל תוכנן, יש לבצע תכנון מחדש. עלות מוערכת לתכנון ושינוי.

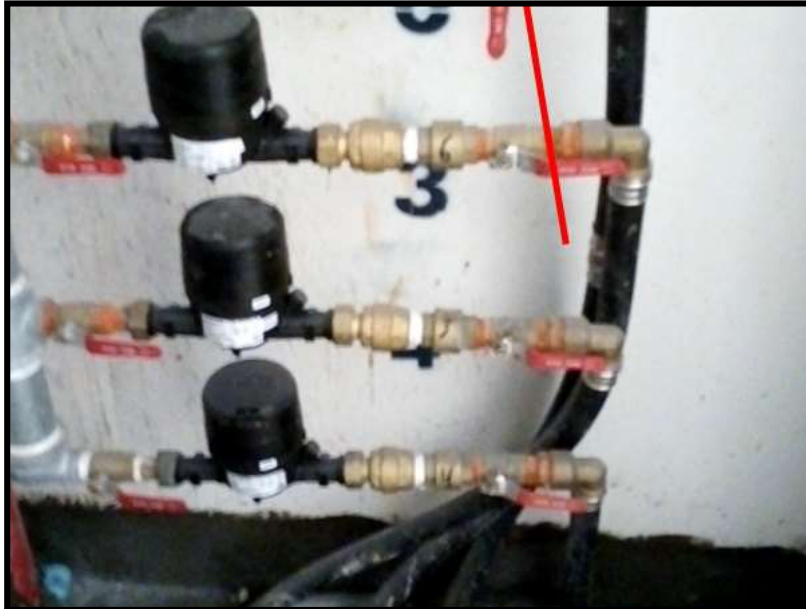
מיקום: מד מים דירתי בלובי הקומה

א. תיאור ליקוי: במיקום שעון מוני המים הדירתי אותרו הליקויים הבאים. מד המים הדירתי אינו מעוגן בחבקים.

תיקונים נדרשים:

השלמת חבק קיבוע לצנרת המים.

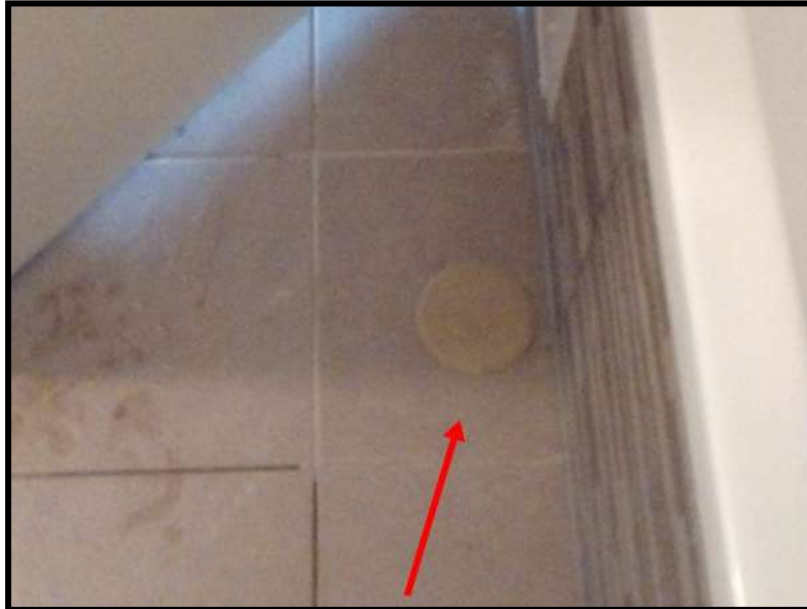
מיקום: מחסום ריח סמוך לאמבט בחדר רחצה כללי

ה. תיאור ליקוץ: חלקו העליון של מחסום הריחות נסגר ע"י פקק במקום רשת. מחסום זה צריך להוות נקודת ניקוז מים לרצפה שביבו. יש לציין כי אזור הרחצה חשוף למים באופן קבוע אך ללא ביצוע הרשת אין כל נקודת ניקוז מים סמוכה. ואין כל אפשרות לנקז מים מהחדר. חובת התקנת הרשת ולא מכסה הינה חלק מהנחיות תקן 1205 חלק 3 סעיף 2.2.4

תיקונים נדרשים:

יש לפרק את המחסה ולהחליפו ברשת.

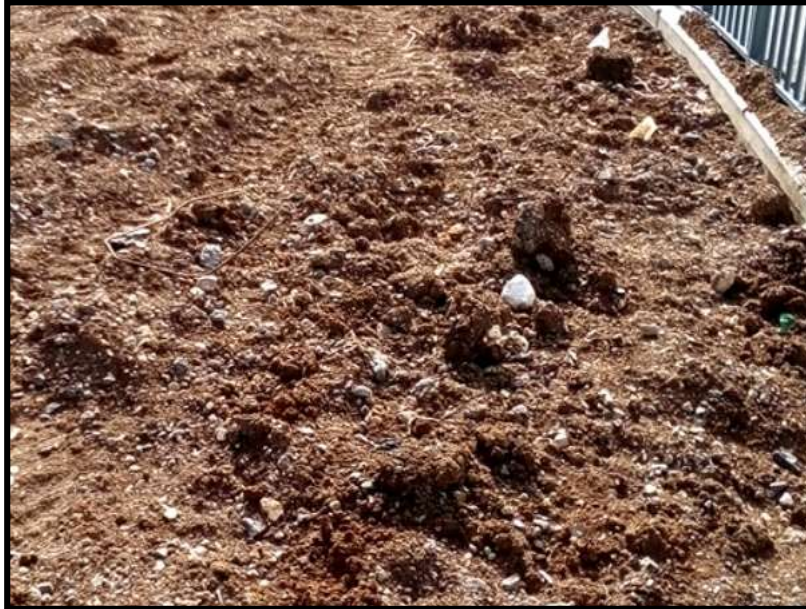
מיקום: חצר הדירה

ב. תיאור ליקוי: בחצר המבנה בוצע מילוי ע"י אדמה ללא הידוק. כתוצאה מכך קיימים שקיעה במפלס פני המילוי, בורות ושקיעות מקומיות.

תיקונים נדרשים:

יש להשלים הידוק לאדמת המילוי בחצר המבנה ע"י כלים מכאניים מותאמים.

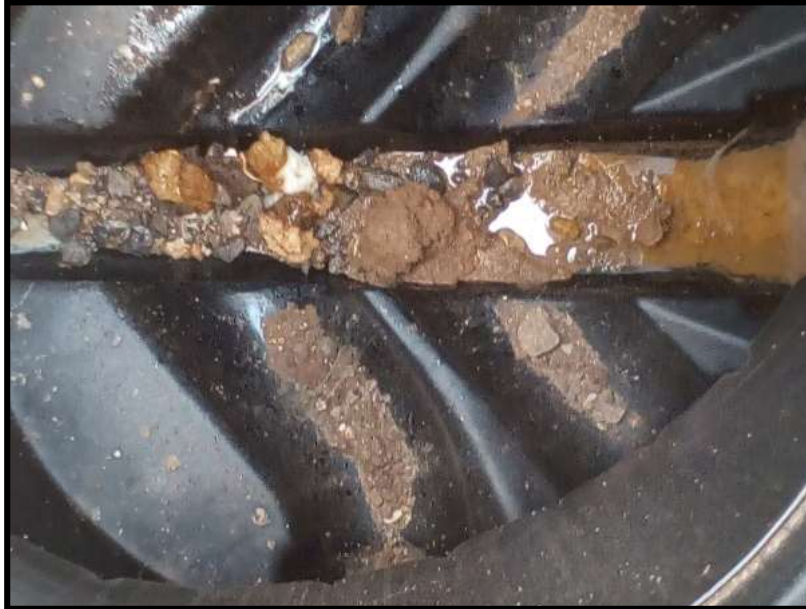
מיקום: שוחות ביוב מול חלון חדר רחצה הורים וממד

ו. תיאור ליקוי: בבדיקת השוחות בחצר הדירה נמצא כי השוחות מלאות בפסולת בניין חצץ וחול. כמו כן, נראה שיפויי הניקוז לא נכונים, מים לא מתנקזים מהשוחות (במיוחד השוחה מול חלון חדר רחצה הורים).

תיקונים נדרשים:

יש לבצע ניקיון כולל לשוחות ולאחר מכן לבצע בדיקה מקיפה לשיפועי הניקוז.

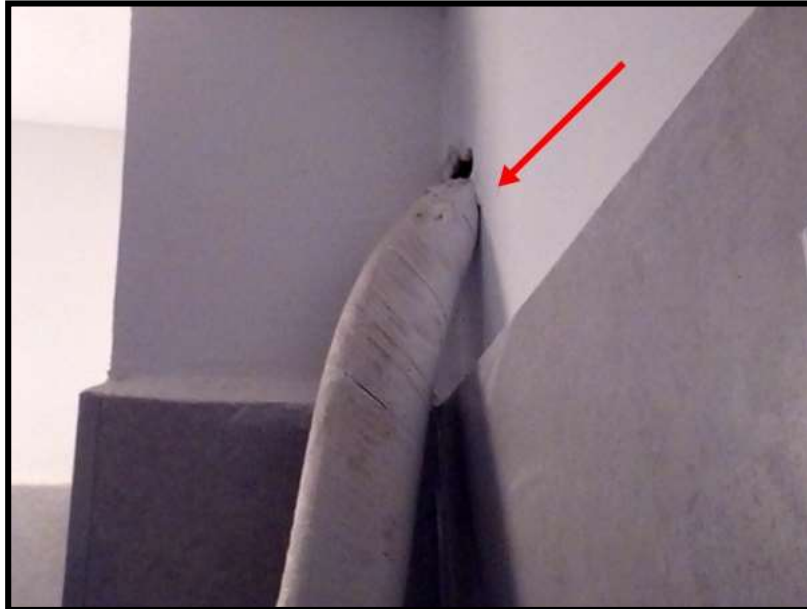
מיקום: צנרת מיזוג אוויר מעל חיפוי קרמיקה חדר רחצה כללי

א. תיאור ליקוי: בצנרת מיזוג האוויר העוברת במיקום לעיל בוצע כיפוף. מכיוון שצנרת זו עשויה מנחושת לא ניתן ליישר את הצינור בחזרה ולהחזירו למצבו הקודם.
