דו"ח ביקורת ליקויים - חוות דעת מהנדס מומחה

חוות דעת מומחה

מהוות חוות הדעת: חוות דעת בנושא ליקויי בניה /או נזקים בנכס, עטר המזמין [REDACTED] בנכס

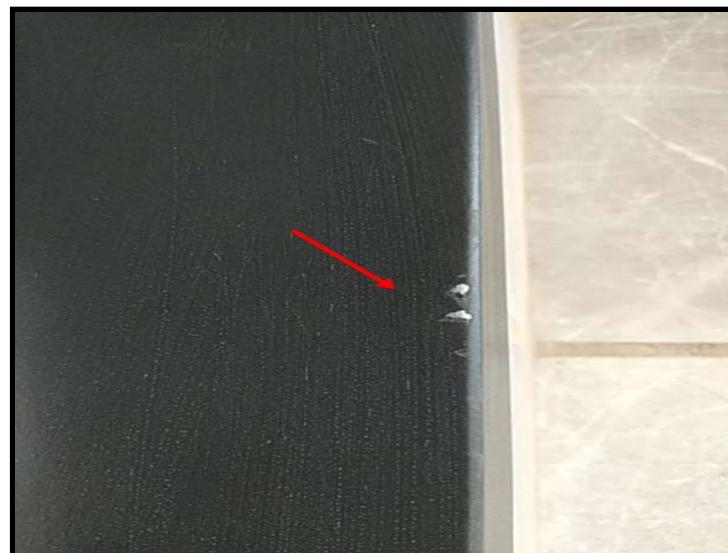
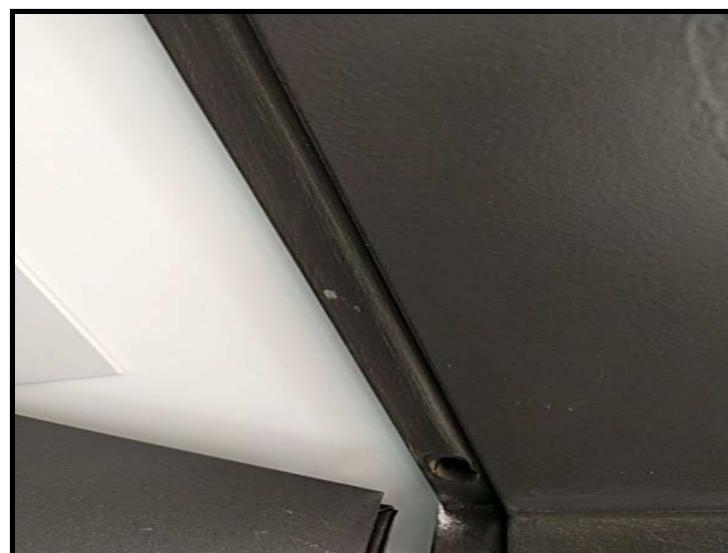
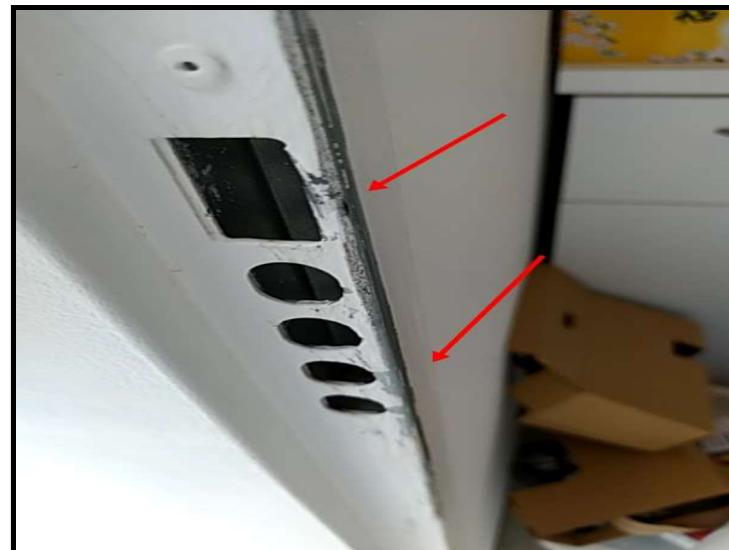
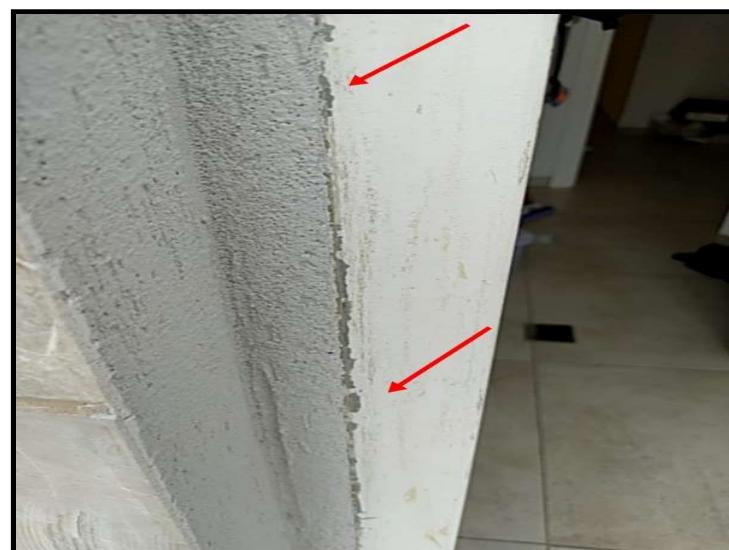
מיקום: דלת הכניסה הראשית-שיירותיים מקומיים, דלת יציאה מהדר

- 1.2. **תיאור ליקוי:** צביעת מלבן דלת המתכת בוצע שלא עפ"י הנחיות קובץ כללים של תקן ישראלי ת"י 1922 חלק סעיף 4.3.3.2. בגימור הצבע הקיימים ישנו פגמים כגון: שכבת צבע לא מספקת, נילות, קילופים, חוסר אחיזות.

תקיונים נדרש:

יש לשיפור את הצבע המקורי ולצבוע מחדש.

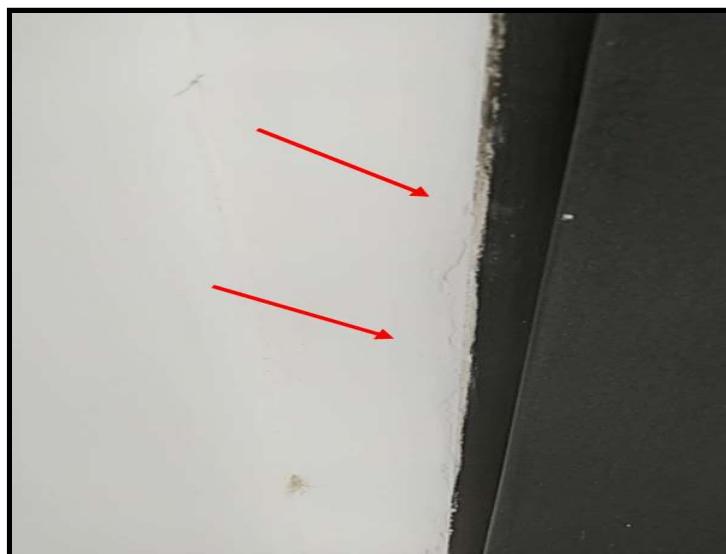
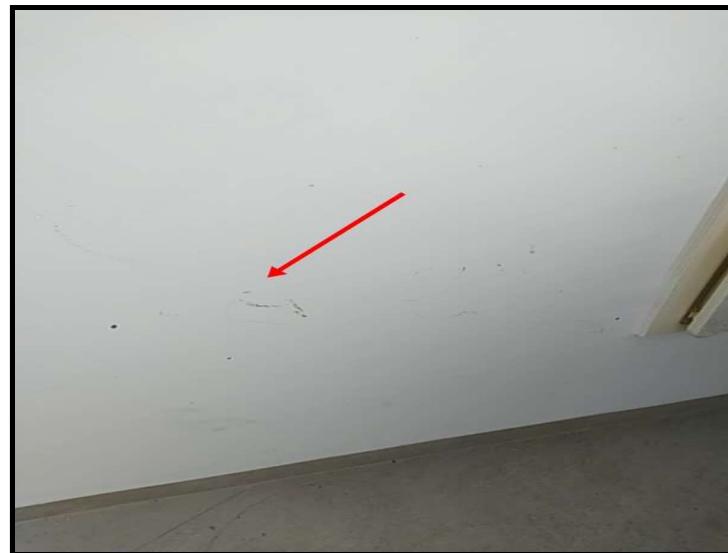
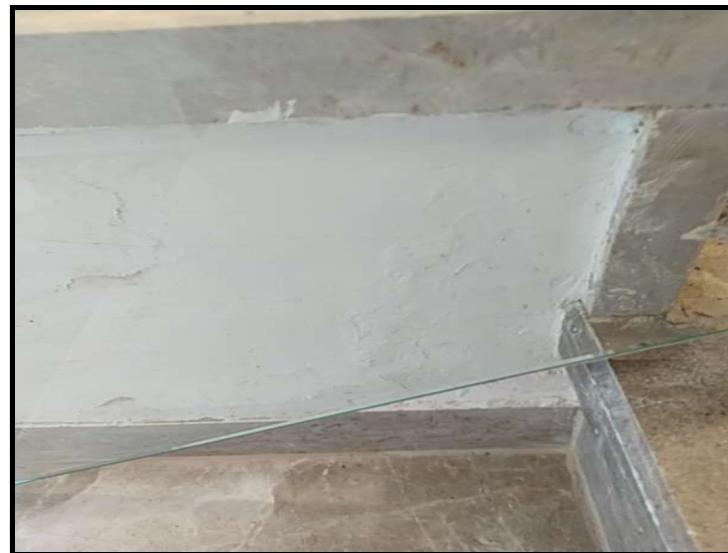
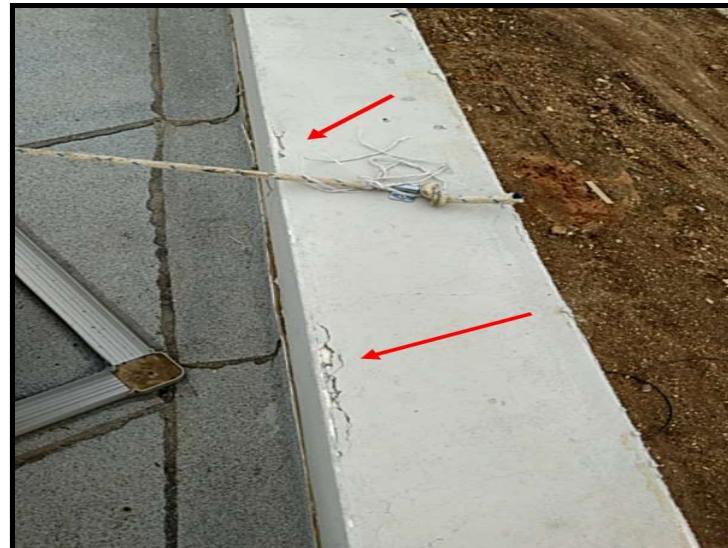
מיקום: סמוך לדלת כניסה ראשית, קיר מעל מホール מדרגות, בחיבור בין שני גרמי מדרגות, קומה תחתונה ועליונה סמוך למדרגות, סמוך לדלת חדר שינה הורים מבפנים, סמוך למכונת כביסה, לאורך קצוות גג הבית

עלות: 400 ש"ח**1.3. תיאור ליקוי:** יש לשפר ולהשלים גימור תיקוני שפכטל וצבע.

הליקוי אסור לפי תקן ישראלי ת"י 1922 חלק 1 סעיף 3.3, ציטוט:

תיקונים נדרשים:

יש לשיפור את הקiams לפי צורך ולבצע צביעה חוזרת.

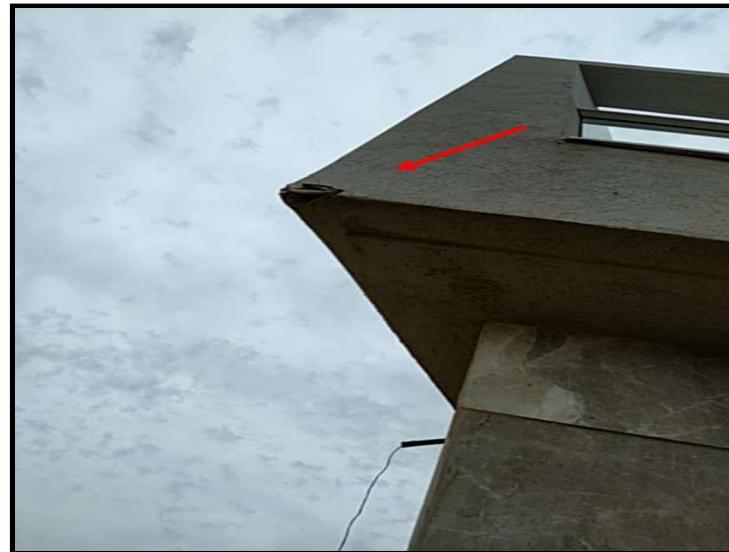
מיקום: חזית צפונה מערבית לחצר הדירה בחיבורו התקורה

1.4. תיאור ליקוי: יש לבצע תיקוני שליכת צבוני

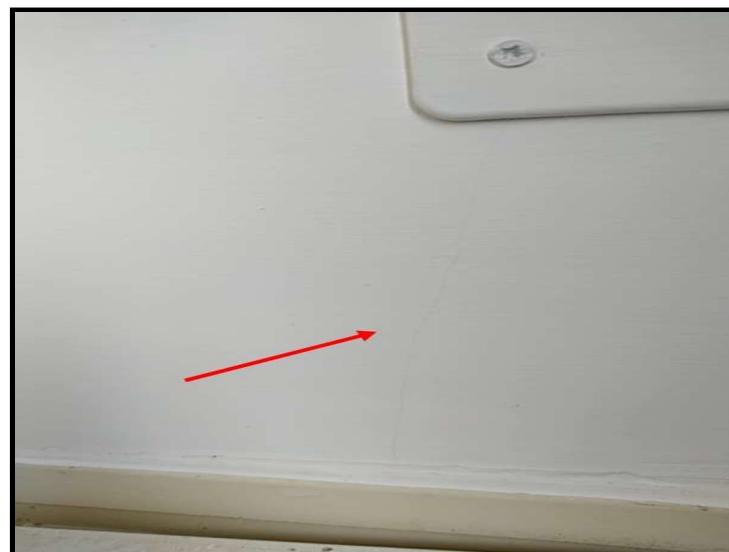
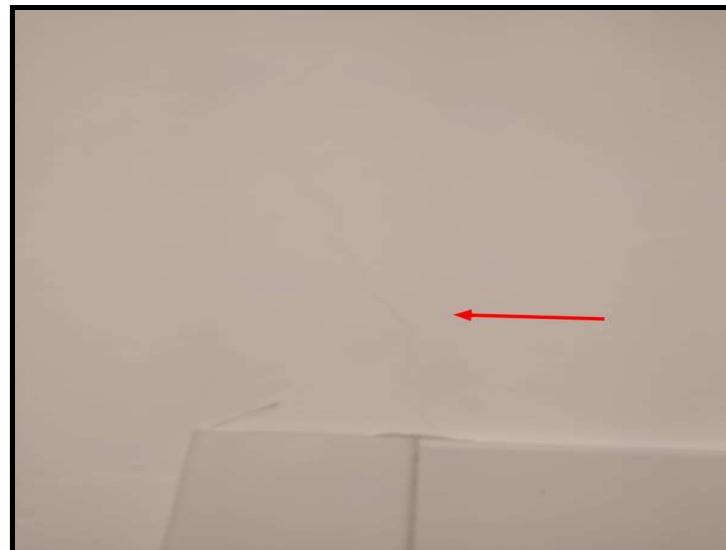
מיקום: מעל ארון תקשורת, מעל דלת חדר כביסה

1.5. תיאור ליקוי: סדקים קלים בשכבה הטיח ובמחיצות הפנים.

הליקוי אסור לפי תקן 1920 חלק 2 סעיף 3.1, ציטוט:

תיקונים נדרשים:

יש לבצע סיתות וחריצה לאורך הסדק לבצע מיילוי בחומר גמיש ותיקוני שפכטל וצבע.

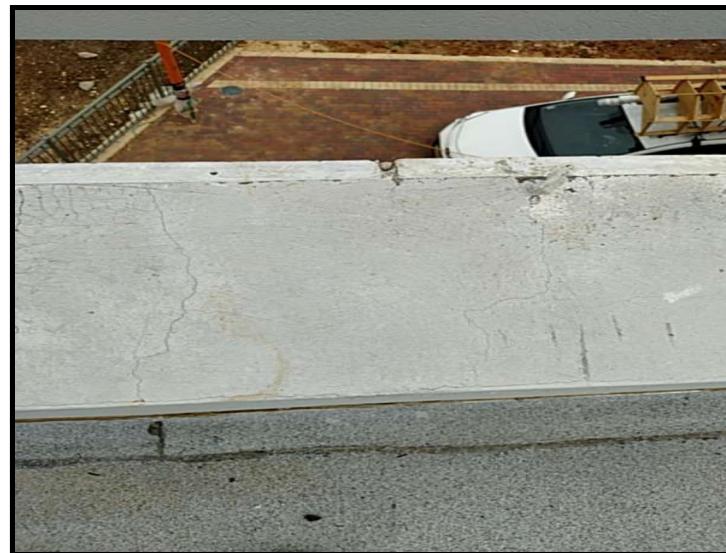
מיקום: לאורך כל מעקה בניי לאורך הגג

1.6. תיאור ליקוי: סדקים בסגנון "קורוי עכבייש" מכונים לעתים גם "סדקן מרצדס".

סדקים אלו נוצרים לרוב עקב עבודה לקויה של הטיח(אי הכתת הרקע, חוסר נקיון, חוסר אשפה, עבודה על משטח יבש מדי, הכתת תערובת טיח לקויה, וכיווץ"ב).

תיקונים נדרשים:

יש להסיר את שכבות הצבע הרופפות ולבצע צביעה חוזרת לצבע גמיש מותאם לתנאי חוץ.

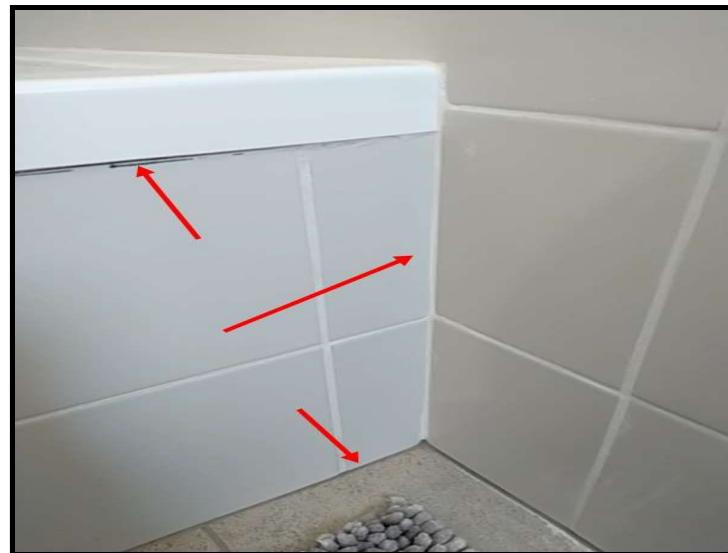
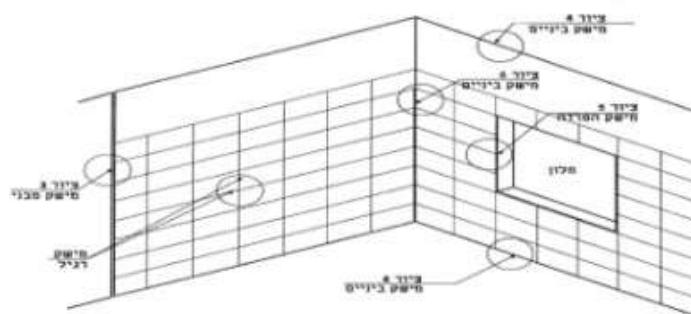
מיקום: חיבורו קירות ובחיבור רצפה לקירות בחדרי הרחצה בבית

2.1. תיאור ליקוי: מילוי משקי ההתפשטות בחיבורו קירות ובחיבור רצפה לקירות בוצע ע"י רובה ובמרוחחים של עד 3 מ"מ מקסימום.

ביצוע זה גורם להטפרות וסדיקה של חומר המילוי ואיינו מאפשר תזוזות של מערכת החיפוי והריצוף כתוצאה מתזוזות במבנה, שינוי טמפרטורה ועומסים. כמו כן ביצוע מישקים אלו הינו חובה תחת הנחיות תקן 1555 חלק 4.7 סעיף 2.

דוגמאות למיקום משקי ההתפשטות מתוארים בשרטוט המצורף אשר הינו חלק מתקן 1555.

תיקונים נדרשים:

יש להסיר את مليוי הרובה באזורי משקי התפשטות לצצע חריצה והרחבת המשקים למינימום 6 מ"מ רוחב ולהשלים איטום בחומר גומי המתאים לחדרי רחצה

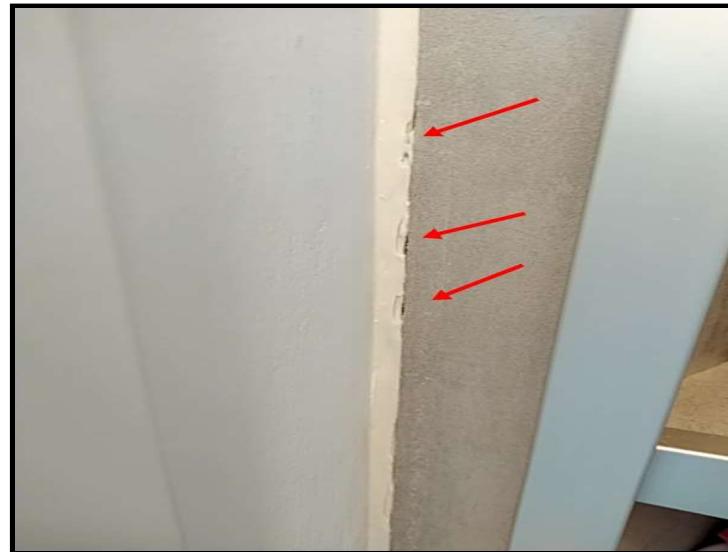
מיקום: סמוך לדלת מזווהה (קומה ראשונה)

2.2. תיאור ליקוי: יש לשפר ביצוע סגירה ברוך אלסטי בין הקיר לבין ארון המזווהה

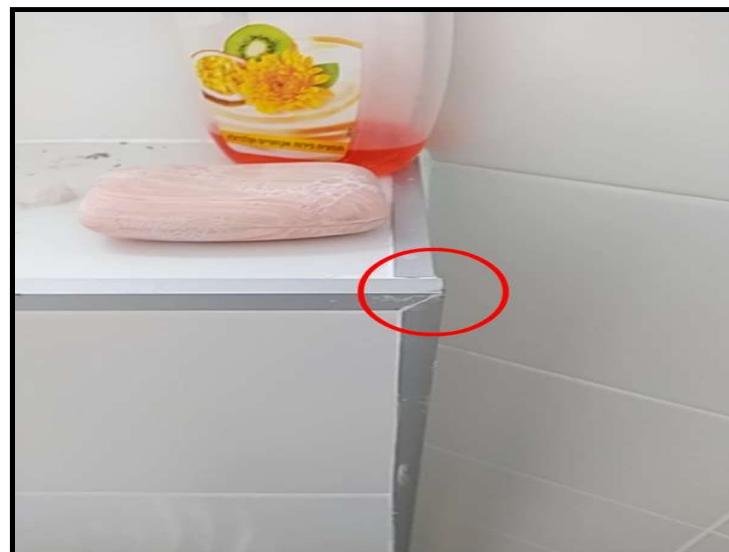
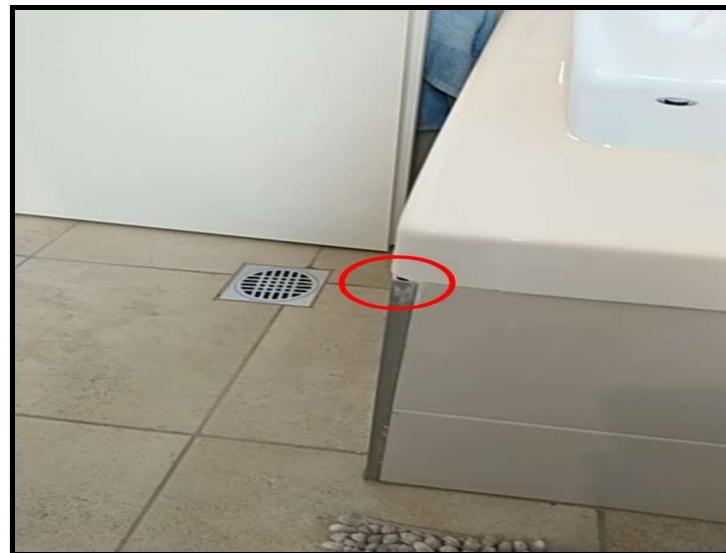
מיקום: חיפוי שרוטנים חדר רחצה מתבגר ושירותי הורים, חיפוי אמבט

- 2.3. תיאור ליקוי: גימור פינוט סרגלי אלומיניום במילכלי אסליה/ חיפוי אմבט בוצע בצורה חזזה מידי. במצב הקיימים ישנו פינוט חזות אשר גורם לפגיעה בטיחותי. יש לשפר ו/או לשנות את הגימור.

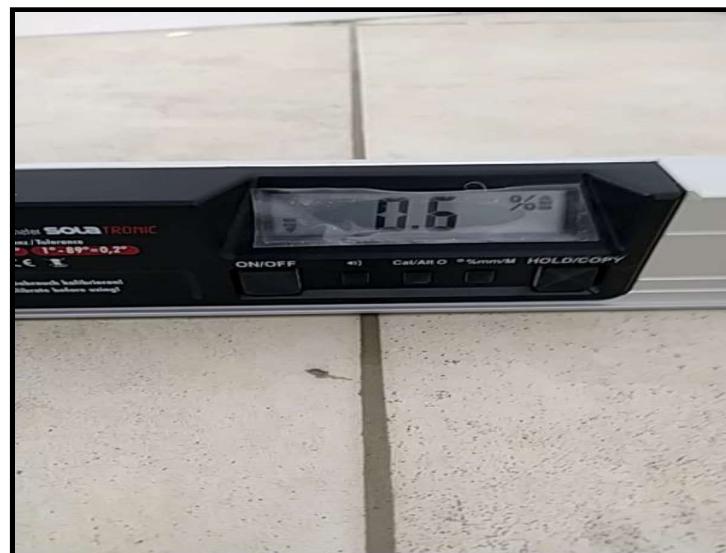
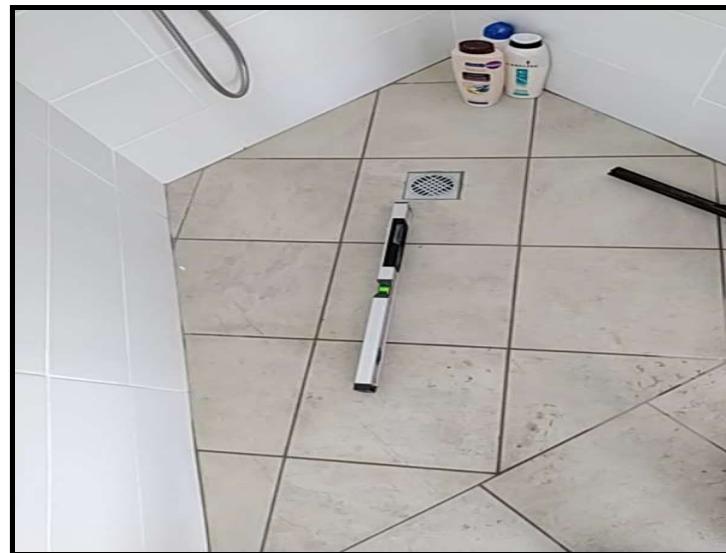
מיקום: מקלחת הורים

3.1. תיאור ליקוי: שיפוע מפלס פני הרצפה בתא מקלחת לקוי.

נדרש שיפוע של בין 1% ל-4% כלפי פתח הנקוז כאשר בפועל בוצע 0.6%.

וזאת בניגוד להנחיות תקן ישראלי תי'י 1205 חלק 3 סעיף 3.2.5.1, ציטוט:

תיקונים נדרשים:

פירוק אריחים והתקנת אריחים חדשים בשיפור מותאים, כולל עיבוד מחדש של הקרמייקה שבבפתח הניקוז והתאמה עם החיפוי בקיר.

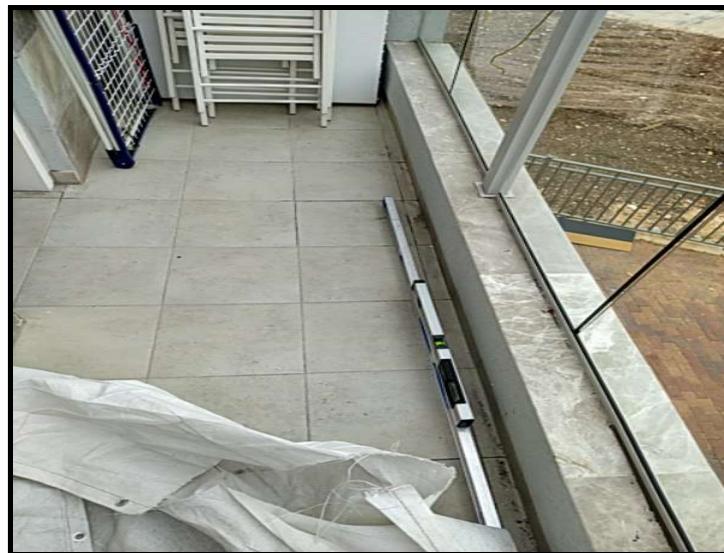
מיוקט: מרופסת סלון, מרופסת הורים חזית מזרחתית, מרופסת חדר

3.2. תיאור ליקוי: שיפוע מפלס פני הרצפה מרופסת לכו. נדרש שיפוע של 1% כלפי פתח הנקוי כאשר בפועל בוצע 0.4%.

במרופסת הורים 0.5% במרופסת כביסה 0.4%

וזאת בנויגוד להנחיות תקן ישראלי תי'י 1555 חלק 3 סעיף 3.2, ציטוט:

יש לבצע תיקון מקומי בחזית מזרחתית מרופסת הורים. יש לפרק ריצוף מכלל שטח מרופסת סלון ומרופסת כביסה. התיקון יעשה ע"י פירוק אורייחי הריצוף, פינוי הפסולות והשלמת הריצוף במפלס המתאים.

תיקונים ונדרשים:

פירוק אריחים באזור והתקנת אריחים חדשים בשיפוע מתאים, כולל עיבוד מחדש של הקרמיקה סביב פתח הניקוז והתאמה עם החיפוי בקירות.

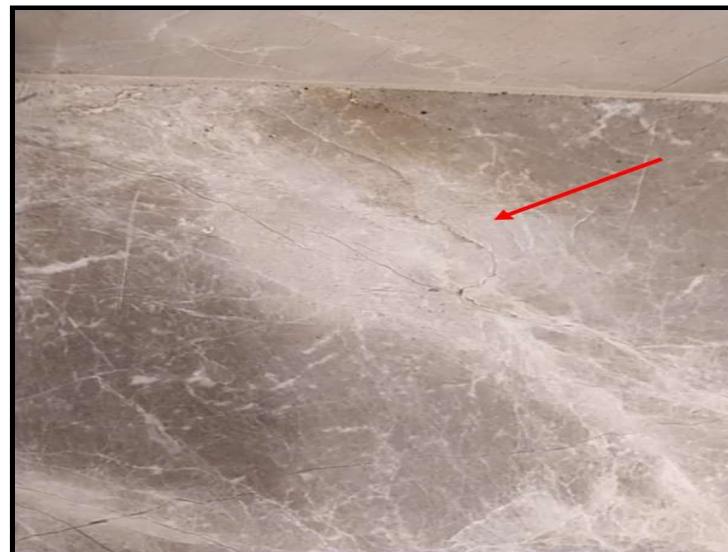
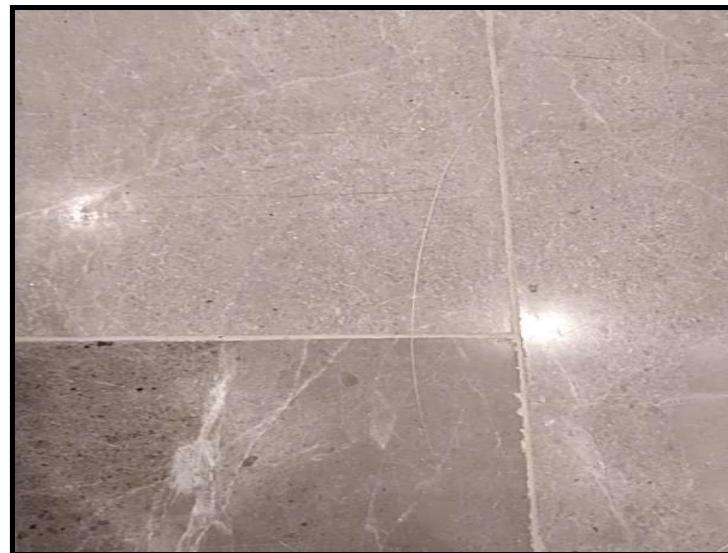
מיקום: מדרגה שלישית מלמעלה, פודסט-3 יח'

3.3. תיאור ליקוי: בבדיקה גורם המדרגות נמצא שקיים ייחidot פגימות (סדקים)

תיקונים נדרשים:

יש לבצע תיקונים בבדיקה אפוקסי תואם וליטוש.

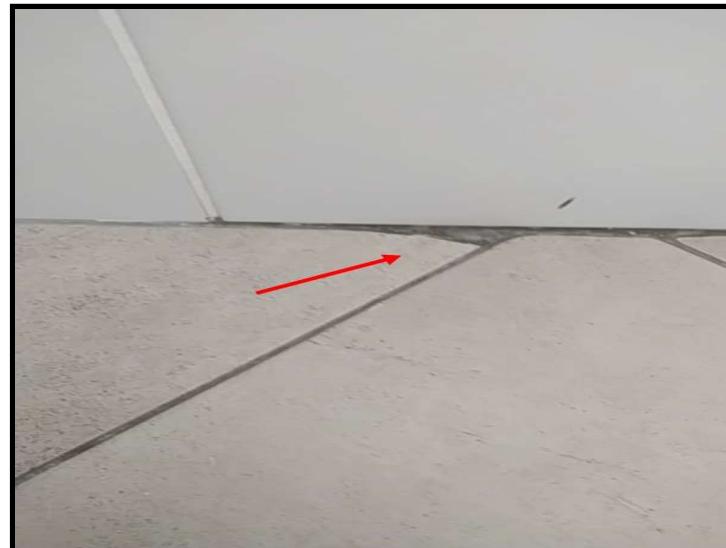
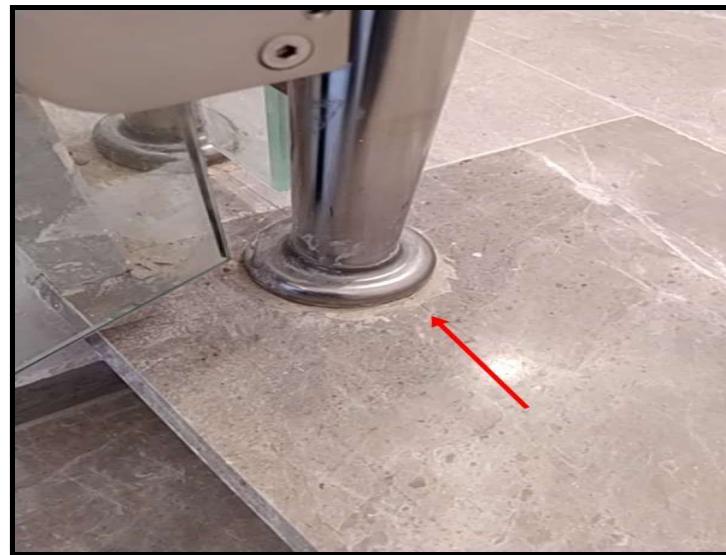
מיקום: מקלחון מתבגר-1 יח', מקלחון הורים-1 יח', סביבה רואצת

3.6. תיאור ליקוי: חיתוך הארייחים בוצע באופן לא מקצועי.

**תיקונים נדרשים:**

יש לבצע החלפה מקומית של ארכיחסים באזוריים הניל, כולל עבודות הפירוק, פינוי הפסולת, ניקוי מצע החול/סומסום וריצוף חזרה בארכיחסים חדשים.

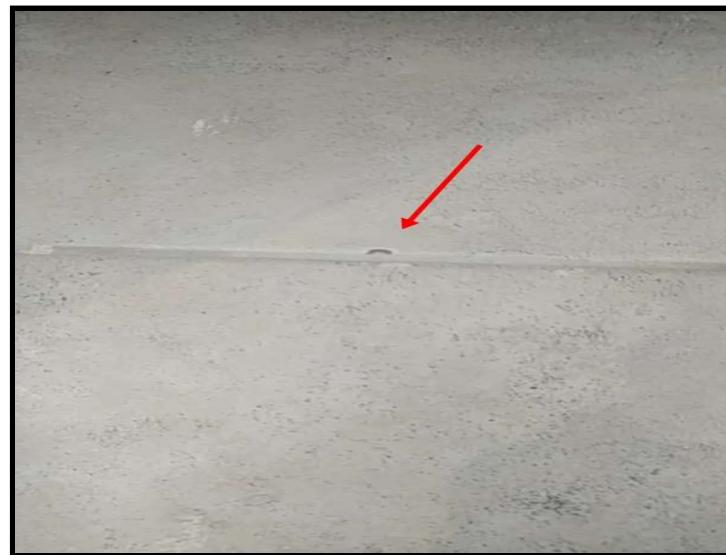
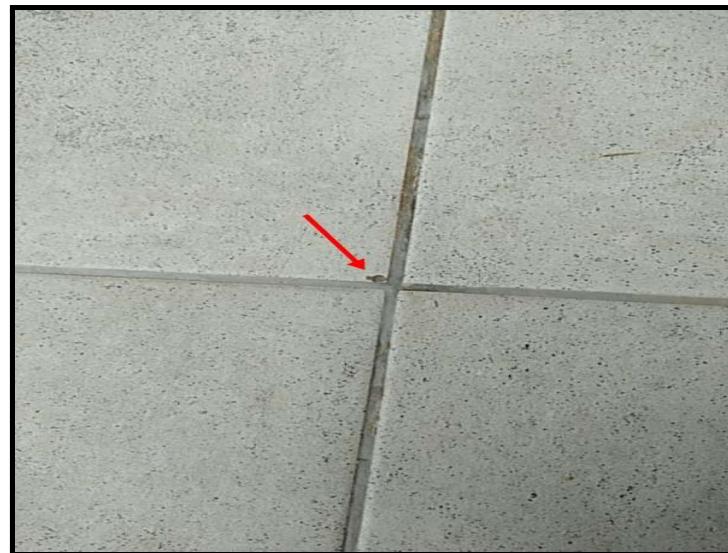
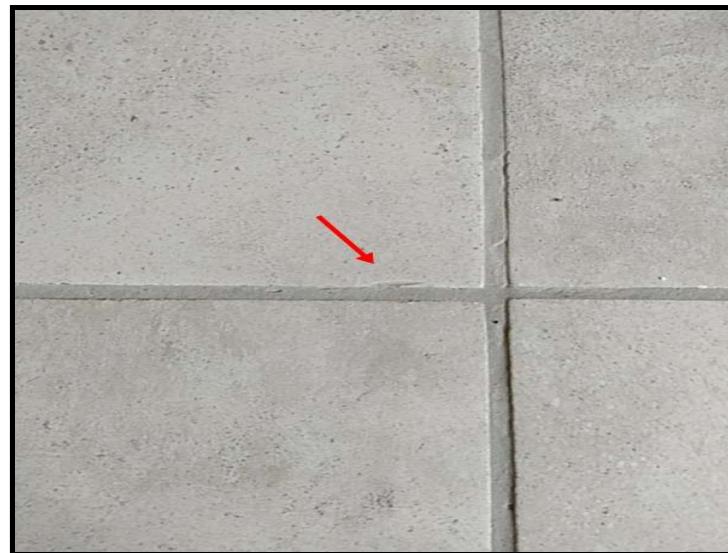
מיקום: מתחת כיר מתבגר-1 יח', מחוץ לכינסה ראשית-1 יח', סמוך לויטרינת הורים-1 יח', מרפסת הורים שורה שנייה מול ויטרינה-1 יח', סמוך לנקי מרפסת הורים-1 יח', מתחת לטוליזיה בחדר שינוי הורים-1 יח', סמוך למזווה-1 יח'

וזאת בנויגוד להנחיות תקן 314 סעיף 3.2, ציטוט:

יש לבצע פירוק כולל של ארכיחס הריצוּף הפגומים ולהחליפם בארכיחסים חדשים, כולל עבודות פירוק ופינוי פסולת.

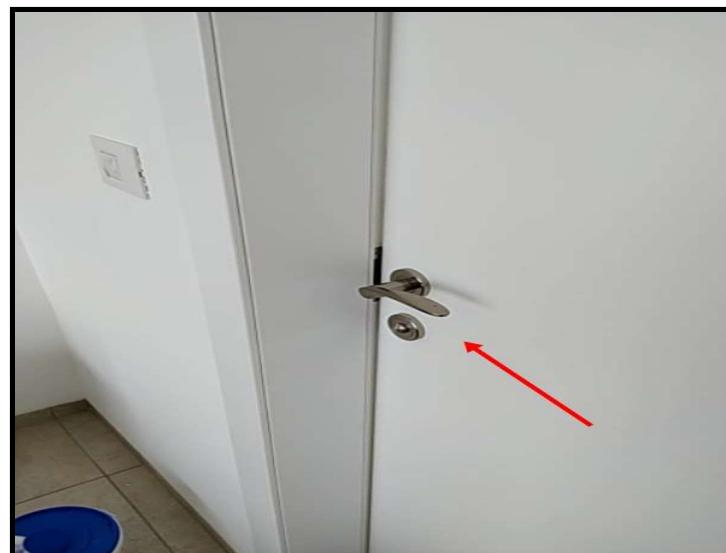
מיקום: דלת חדר רחצה הורים - הדלת לא נעלה

5.1. **תיאור ליקוי:** חוסר תאום דלת הכניסה. יש צורך לבצע תאומים לנעילה תקנית בין אגן הדלת למולבן.

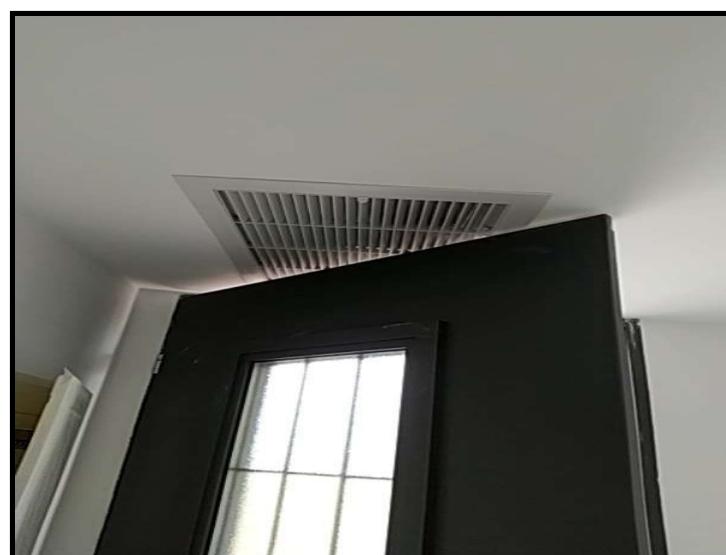
מיקום: דלת כניסה ראשית

5.2. **תיאור ליקוי:** בפתחת דלת הכניסה קיימים מוגENCH וHIGH בין הדלת ובין בורג מכסה פתח המיזוג שבתקורת הגבס.

תיקונים נדרשים:

יש לשנות את סוג הגריל לגריל ללא בורגבולט. לחילופין ניתן לשנות את מיקום הגריל אל מחוץ לטווח הדלת

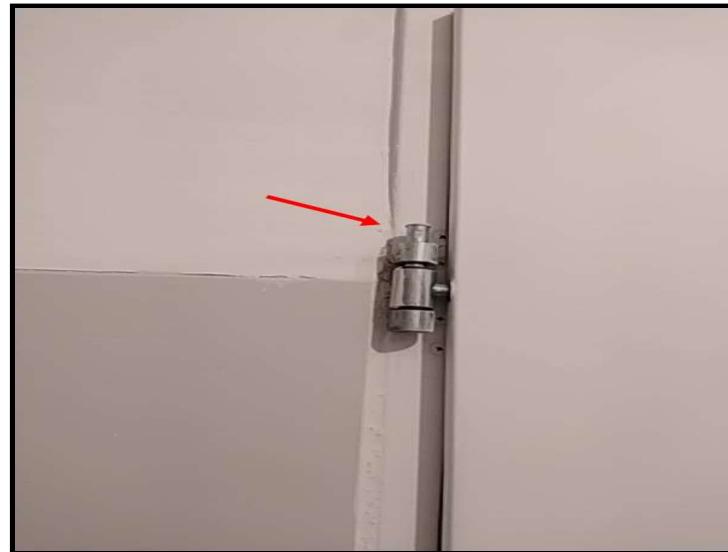
מיקום: דלת חדר כביסה למרפסת

5.3. **תיאור ליקוי:** יש לשפר קיבוע ציר עליון של הדלת. הציר אינו מחובר כנדרש

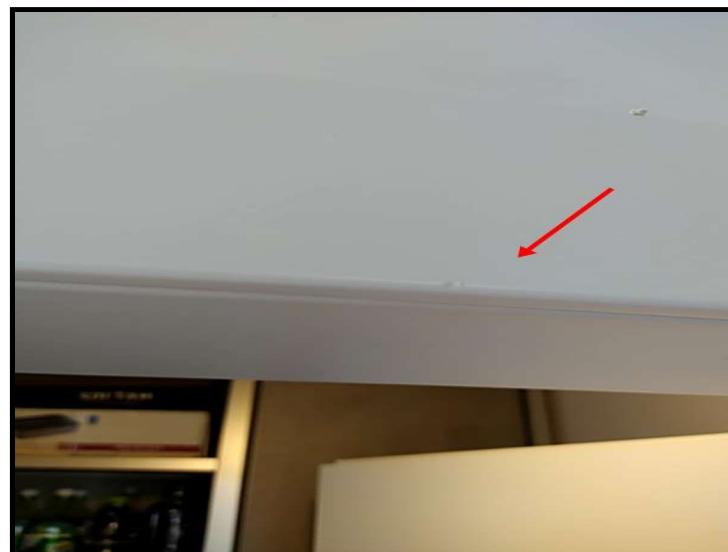
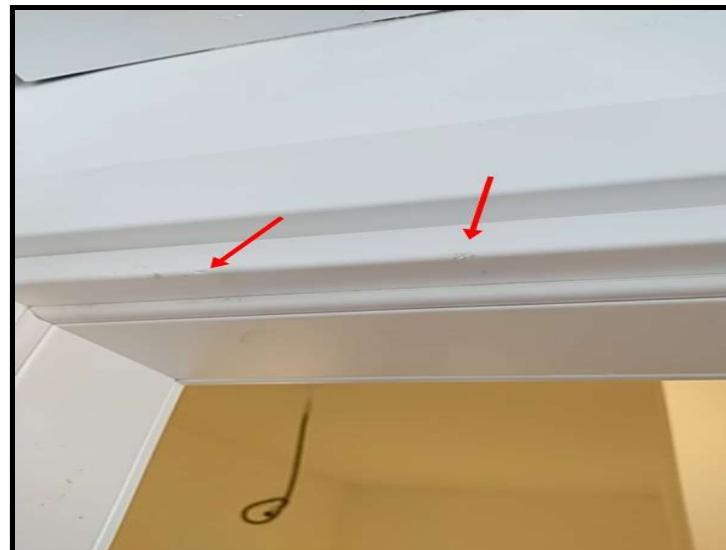
מיקום: הלבשה עליונה דלת מזוודה, הלבשה עליונה חדר רחצה מטבח,
הלבשה עליונה חדר שינוי הורים

5.5. תיאור ליקוי: בהלבשות העץ של דלתות הפנים ישנו פגמים מסווג מעיכות / שברים / שריפות. יש להחלים.

הליקוי אסור עפ"י תקון ישראלי ת"י 23.

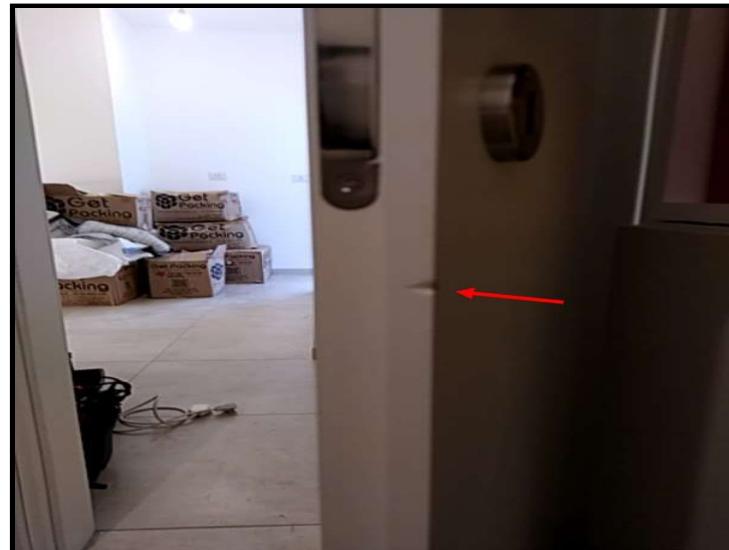
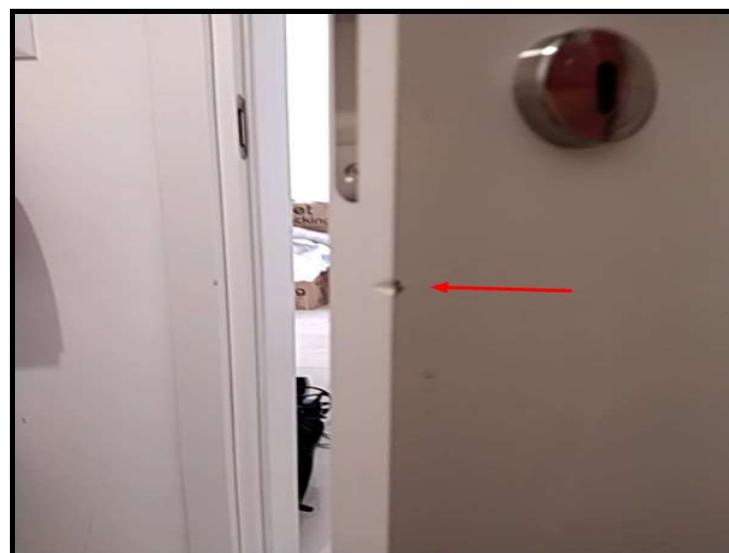
מיוקם: דלת חדר כביסה

5.8. תיאור ליקוי: קילופים / שריפות בציפוי הפורניר בדלתות / בזלת הפנים.

ליקוי אסור ע"פ: תקן 23 חלק 3 סעיף 3.4.2.2

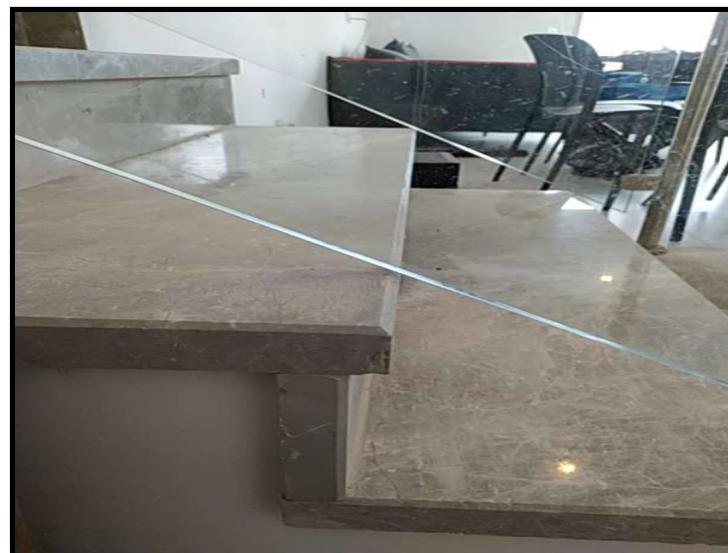
מיקום: זוכריות לאורך מעקה מדרגות

2.6. תיאור ליקוי: זוכריות בעקבות המדרגות הותקנה כך שקיים רווח קטן מאוד בין תחתית האסוכיות למדרגות. במצב הקיים תיתכן פגעה באזוכיות עקב תזוזות קלות.

תיקונים נדרשים:

יש לפרק את מכלול המעקה ולהתקין מסגרת הכללת מאחז יד עמודים ופרופילים באופן מוגבה מהקיים כך שאזוכיות המעקה תהיה במרווח מהמדרגה.

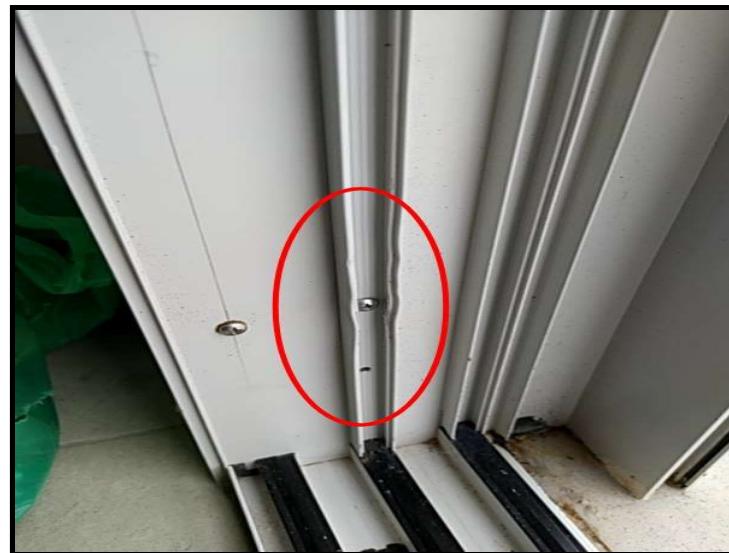
מיקום: לאורך מעקה מרפסת כביסה, מסגרת شاملית ויתרינט הורים

6.5. **תיאור ליקוי:** ברכיבי האלומיניום ישן פגיעה חיצונית (כגון: מעיכות, שריטות, קילופים) הבולטות לעין
וגורמות לפגם אסתטי או בעיות תפקוד.. פגמים אלו אינם חלק מרכיבי החלונות והדלתות.

הליקוי אסור עפ"י תקן ישראלי: ת"י 4068 חלק 1, סעיף 4.2 ציטוט:

תיקונים נדרשים:

יש לבצע תיקוני צבע בגוון תואם לאורך מעקה.

יש לבצע תיקונים מקומיים לצורך יישור ופילוס הרכיבים במסגרת הוויטרינה.

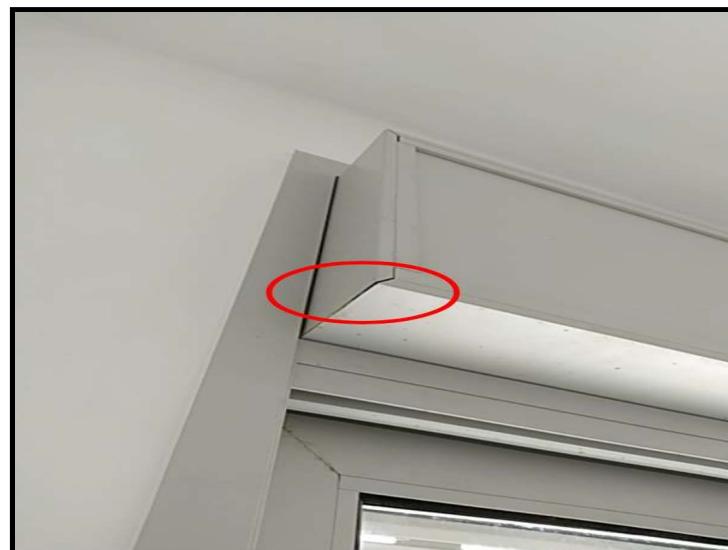
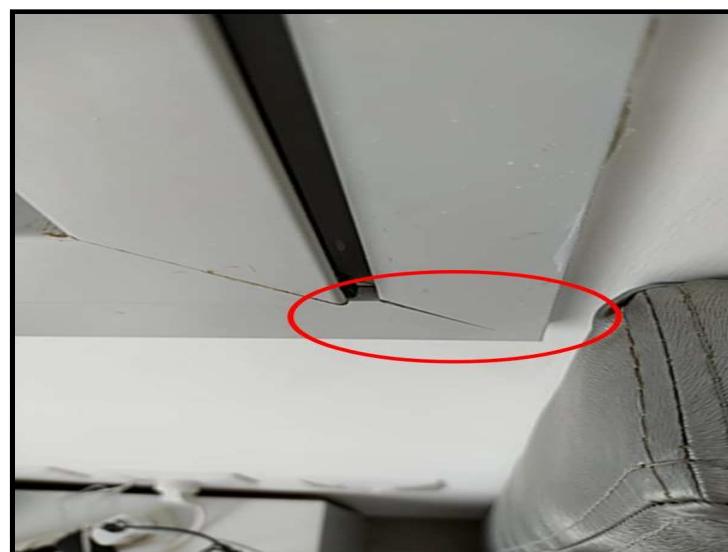
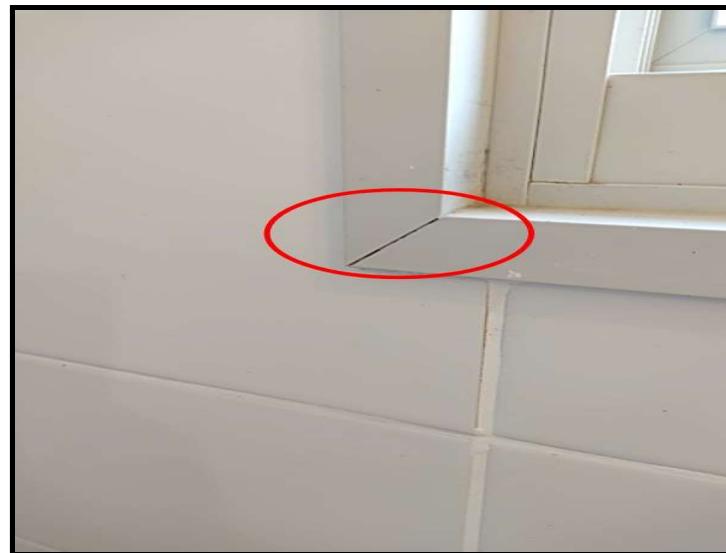
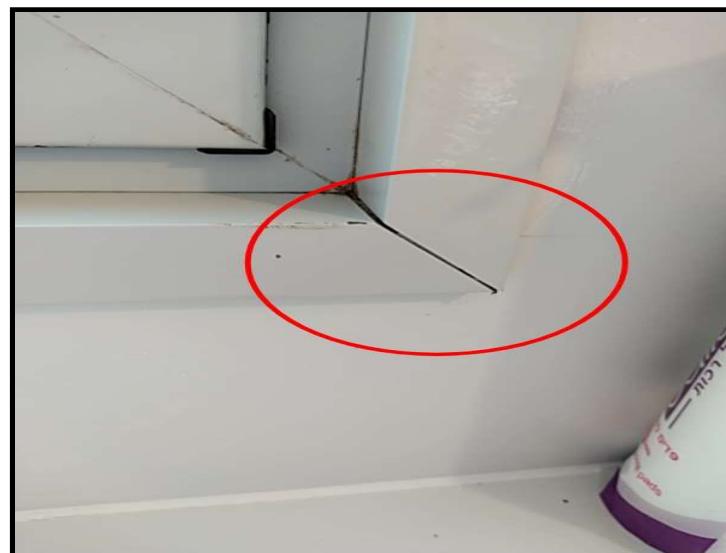
מיקום: ארוג תריס גלילה בויטרינת הורים חלק שמאל, חלק תחתון
חלון חדר שינה הורים שמאל, חלק תחתון חלון חדר רחצה הורים,
חלון חדר רחצה כללי

6.6. תיאור ליקוי: חיבורים וחיתוכים לקוים של פינות מלבן החלונות.

הליקוי אסור עפ"י תקן ישראלי: ת"י 1068 חלק 2 סעיף 203

תיקונים נדרשים:

لتיקון יש לפרק את הקוים ולהתקן מחדש.

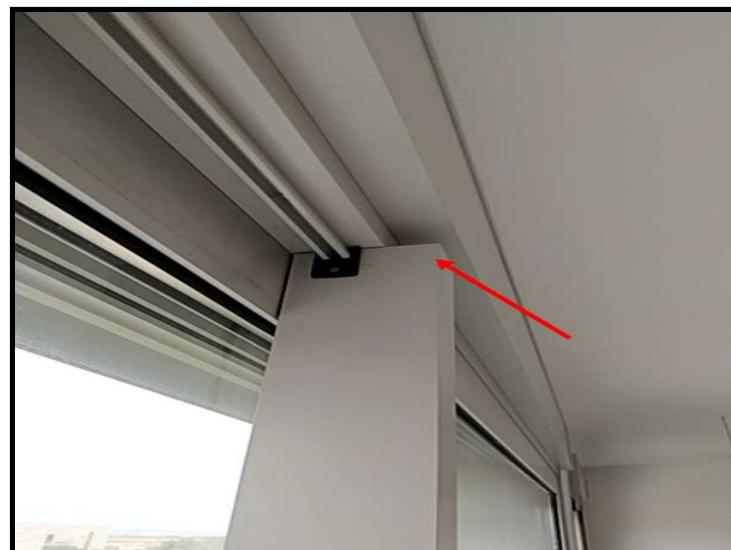
מיקום: ויטרינה

6.11. תיאור ליקוי: טרם הושלמו פקקים (אטמיים עיווריים) בקצוות ידיות ויטרינות העשוויות מפروفיל T. יש להשלים פקקים.

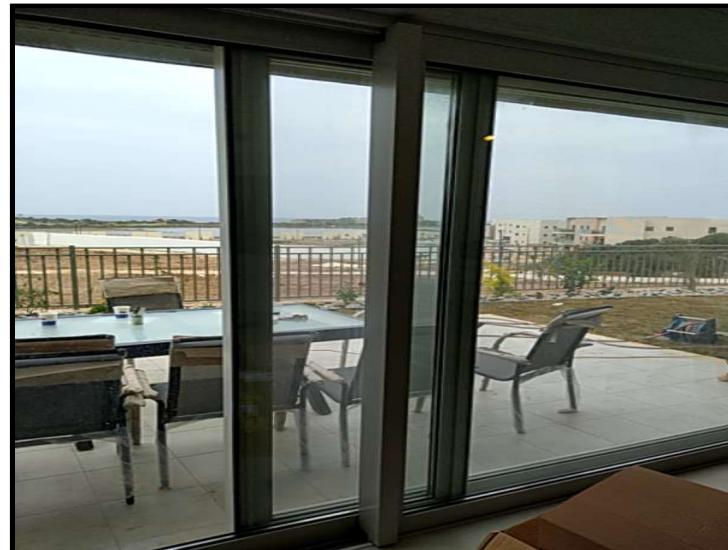
6.12. תיאור ליקוי: כנפי חלונות האיכות קשות להזאה.מיוקם: ויטרינת סלון

וזאת לפי הנקודות תקן 1068 חלק 1, ציטוט:

תיקונים נדרשים:

1. יש לפרק כנפי חלונות, לוודא כי כל גלגלי ההסעה קיימים ולשפר את תנועתם על ידי גירוז.
2. יש לנוקות את המסלילה משריפות לכלאן.
3. יש לוודא פילוס ועיגון כולל למסלילות.

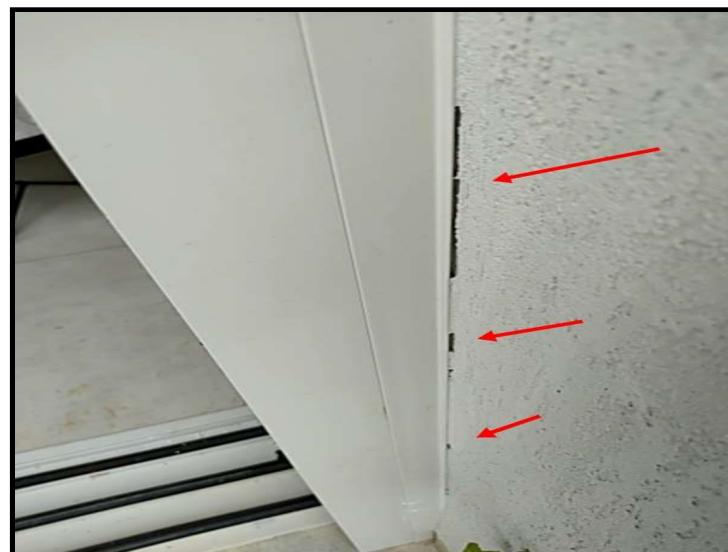
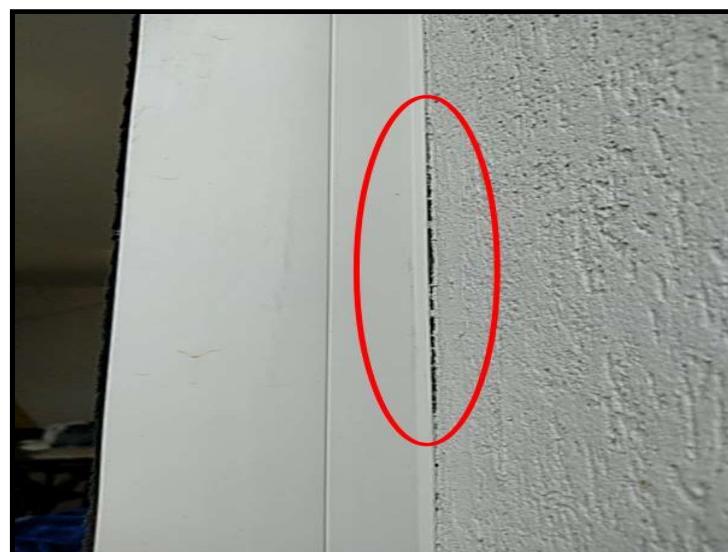
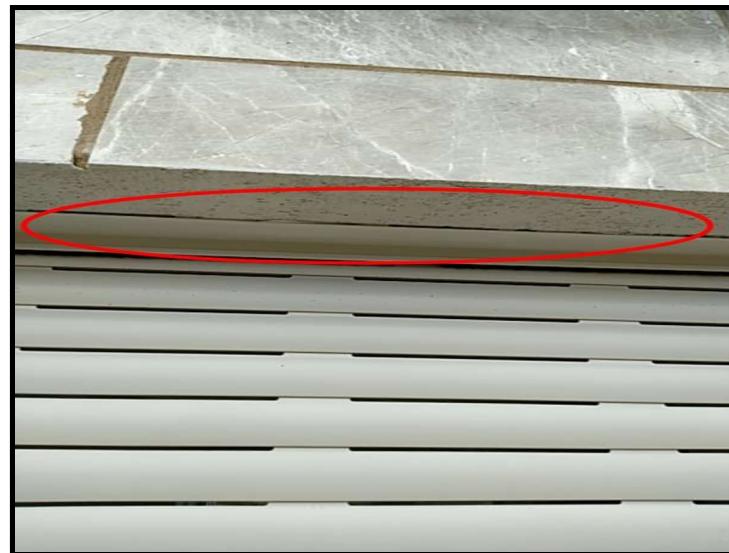
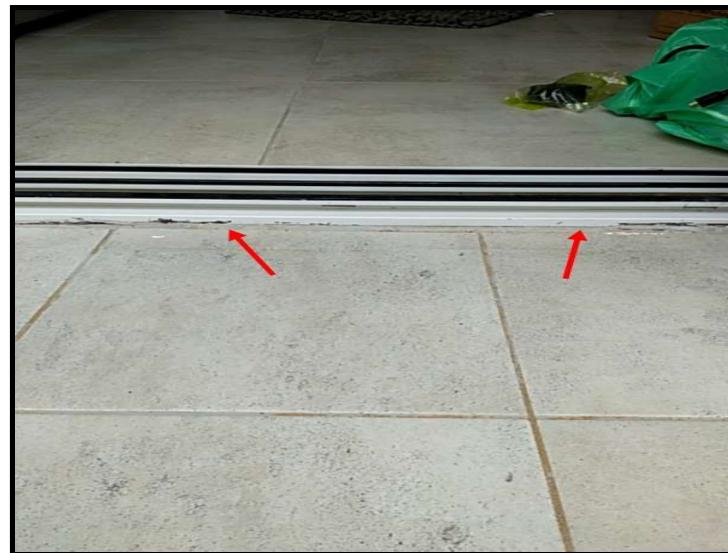
מיקום: ויטרינות סלון, שני חלונות מטבח, חלונות חדר שינה הורים,

6.13. תיאור ליקוי: יש להזדמנות סביב חלונות האלומיניום. תתקן חזרה של מי גשם ורוחות. יש צורך לבצע תיקוני אטימה ע"י מריחת חומרים על בסיס סיליקון, העומד בדרישות מפמ"כ 153 (חומרים איטום אלסטומרים חד רכיביים לשימוש בבניינים).

הליקוי אסור עפ"י התקן הישראלי: ת"י 4068, חלק 1 סעיף 4.1 ציטוט:

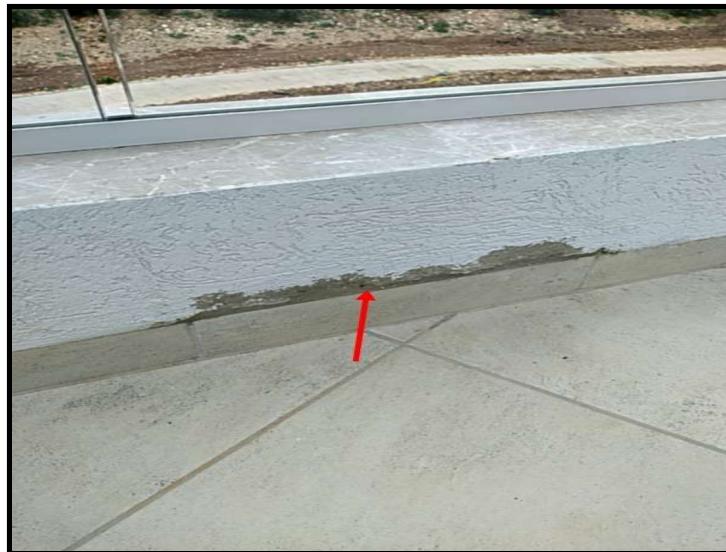
מיקום: חזית מזרחתית מעקה מרפסת הרים

7.1. תיאור ליקוי: ישנים כתמיים ולכלוכים ע"ג הקירות אשר מקורים בעבודות בניה שהתבצעו בשטח.

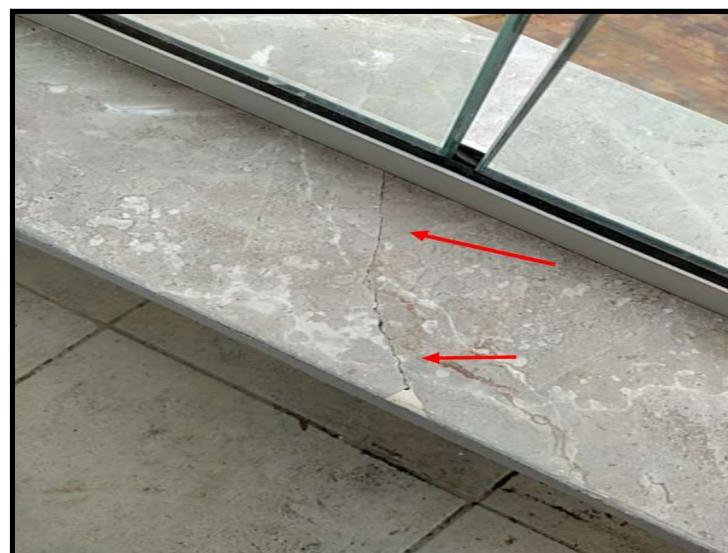
מקום: מעקה מרפסת חדר כביסה-1 יח'

7.2. תיאור ליקוי: באבני החיפוי ישנים פגמים (שברים, חורים וסדקים) המהווים פגעה במרקם האבן.
יש לבצע תיקונים בדבק אפוקטי תואם וליטוש.

הליקוי אסור עפ"י תקן ישראלי: ת"י 2378 חלק 1 סעיף 3.2.1 ציטוט:

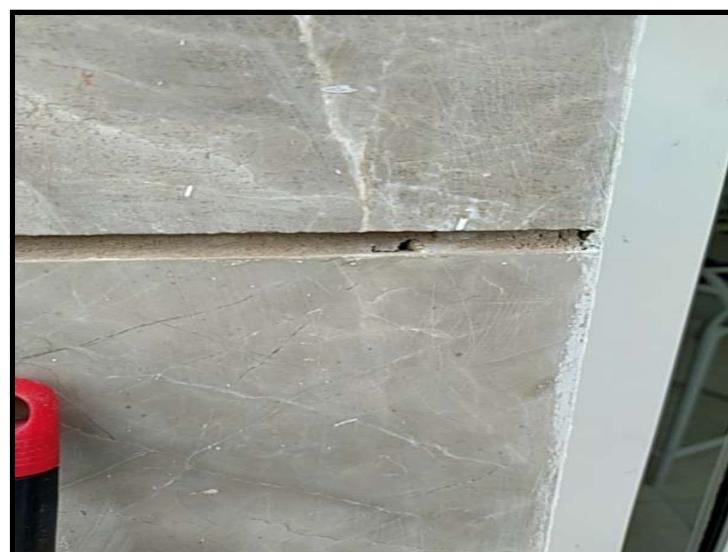
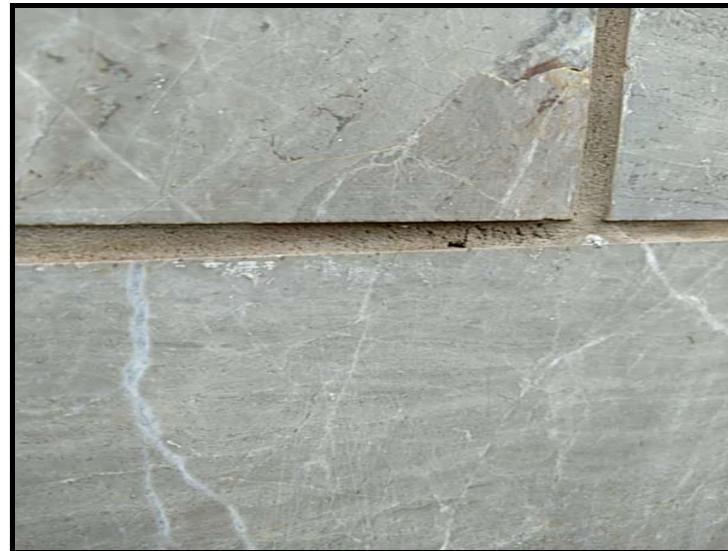
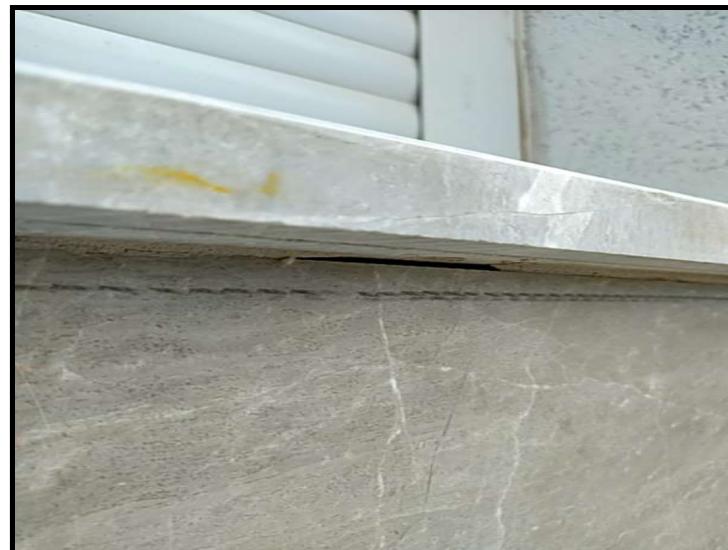
מקום: במקומות פזוריים לאורך כל קירות החוץ לדוגמה סמוך לחלון

7.3. תיאור ליקוי: יש לבצע תיקוני כוחלה ומילוי משיקים באבני חיפוי החוץ

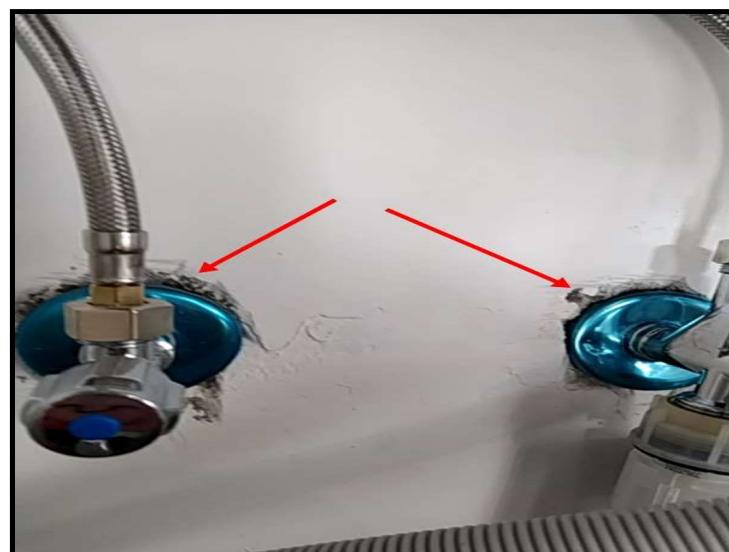
מיקום: ברזי הנטז מים לכיוון מטבח, ברז גן בחצר הדירה, ראש דוש קבוע יחידת מתבגר, שירוטי חדר רחצה כללי

8.4. תיאור ליקוי: יש לאטום מרוזחים מחדרי רטיבות מסביב לברזי האמבטיה בחדר רחצה כללי ובמקלחת בחדר רחצה הורים.
