דו"ח ביקורת ליקויים - חוות דעת מהנדס מומחה

חוות דעת מומחה

מהוות חוות הדעת: חוות דעת בנושא ליקויי בניה /או נזקים בנכס, עטר המזמין [REDACTED] בנכס

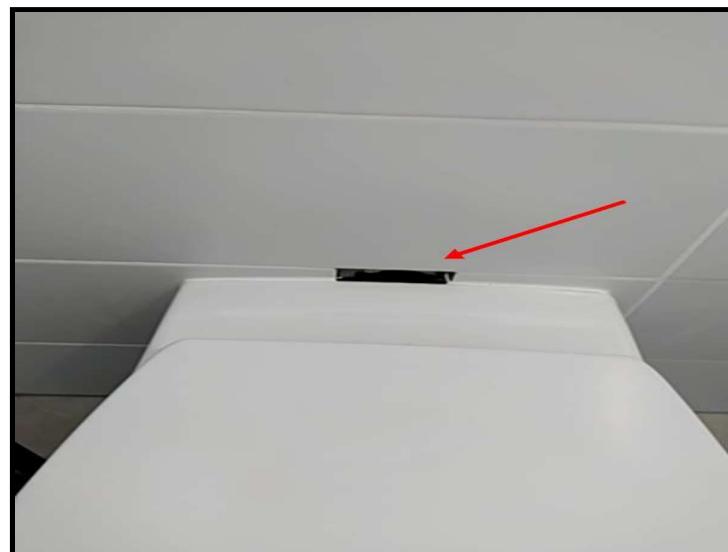
מיקום: לאחרורי אסלה בהדר רחצה כללית

8.6. תיאור ליקוי: יש להשלים אטימה סביב מעבר צנרת שופכין ביציאה מסלה/ מסלולות. יש לבצע אטימה מוחלטת של הפתח ע"י חיפוי קרמיקה בגוון תואם. מעבר הצנרת החשוף מוחובר אל צינור השופכין הראשי לבניין הדבר יכול להוות פתח מעבר לחרקים, ריחות ביוב וחוזירות מים למקומות תחתונות.

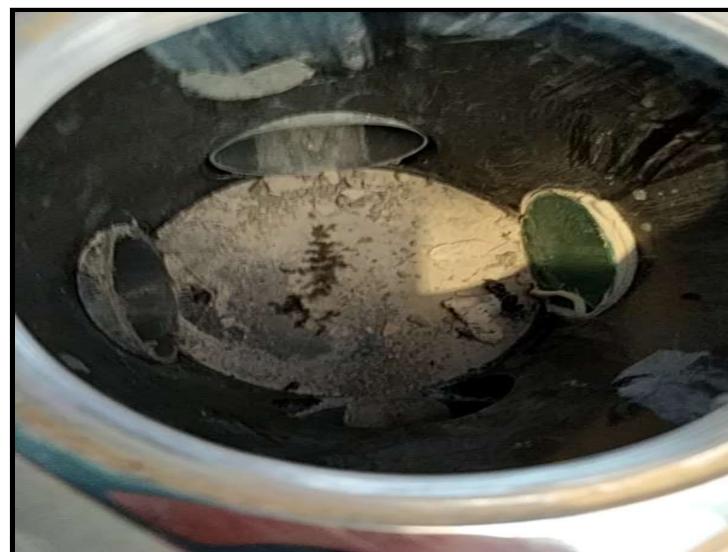
מיקום: נקודות ביקורת במזווהה

9.1. תיאור ליקוי: יש לנחות את פנים צנרת הדליחין העוברת ברצפת הדירה משאריות חומרי בנייה שהתאפסו בזמן ביצוע העבודות. במצב הקיימים ארימות המים תהיה לקויה ויתכנו הצפות.

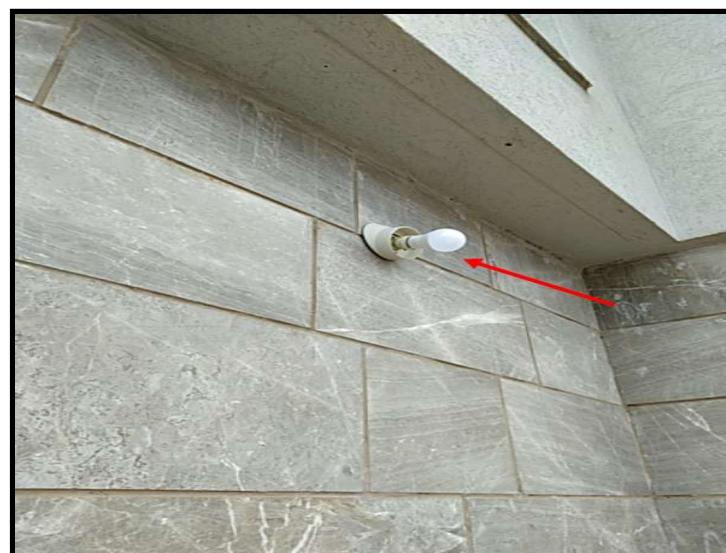
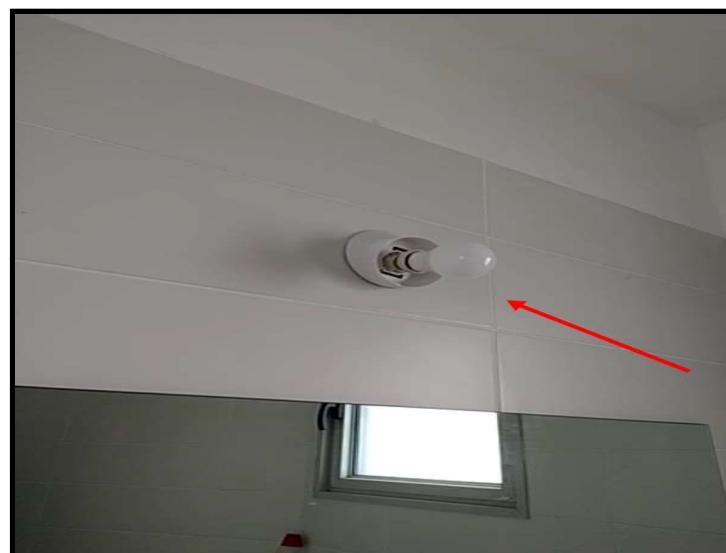
מיקום: גופי תאורה בחדרי רחצה ומרפסת

10.2. תיאור ליקוי: בתים מוגנים הוחשופים לרטיבות החשמל ללא כיסוי (ארמטורה) או אינם מוגנים מפני רטיבות וזאת בגין דנדיש ע"פ תקנות החשמל (מעגלים סופיים הניזונים במתוך עד 1000 וולט) סעיף 27.

תיקונים נדרשים:

יש להשלים

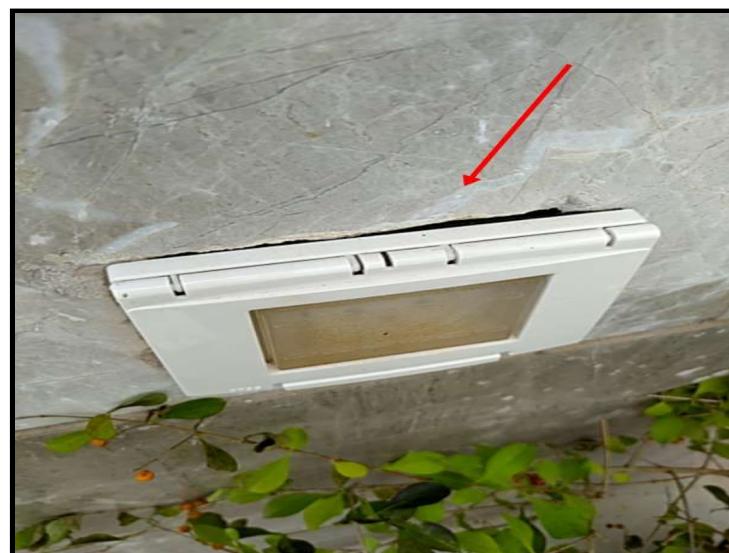
מייקום: שקע חשמל מרפסת סלון

10.3. **תיאור ליקוי:** לא בוצעה סגירה מיטבית סביב שקע החשמל. במצב הקיימים יוזרו מי גשימים אל תוך השקע

תיקונים נדרשים:

יש להשלים סגירה ואטימה

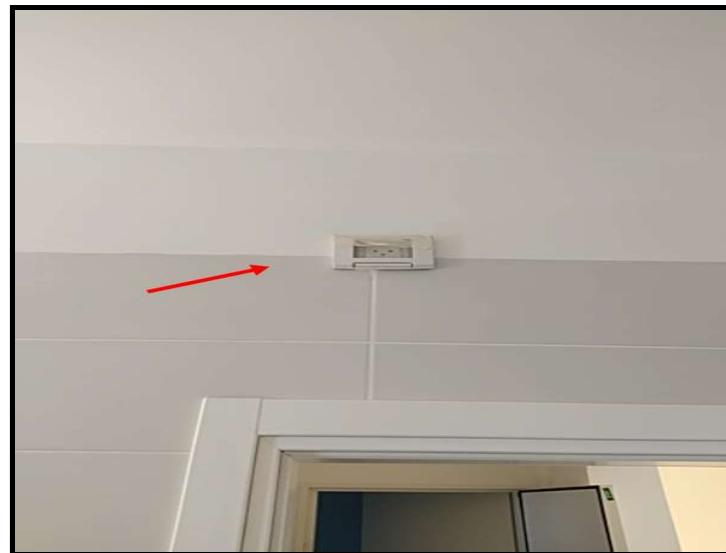
מייקום: מעל דלת חדר רחצה כללי

10.4. **תיאור ליקוי:** שקע החשמל לתנור חימום הותקן כך שחלקו על הקיר וחלקו על ארכיה החיפוי. במצב

הקיים נגרם מפגע אסתטי

תיקונים נדרשים:

יש לפרק את השקע ולהתקינו מעל החיפוי או על גביו

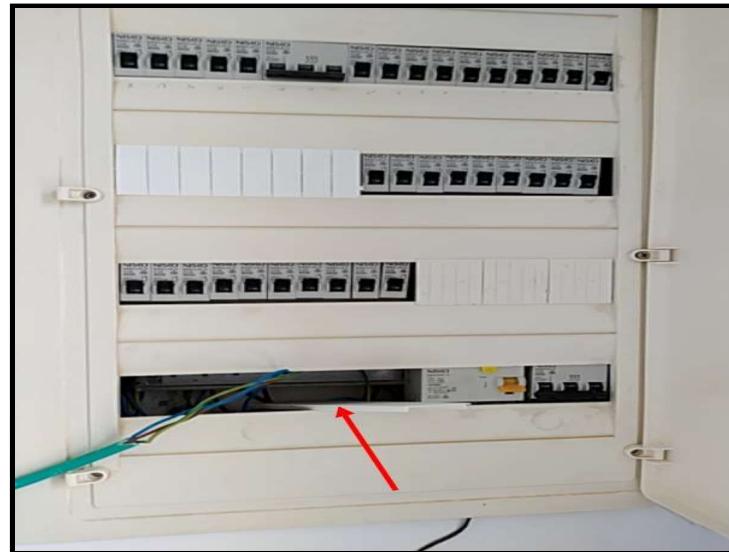
מיקום: ארון חשמל

8.10. **תיאור ליקוי:** יש לוטגור מרווחים בלתי בטיחותיים בין המפסקים ע"י קלאפות בארון החשמל.

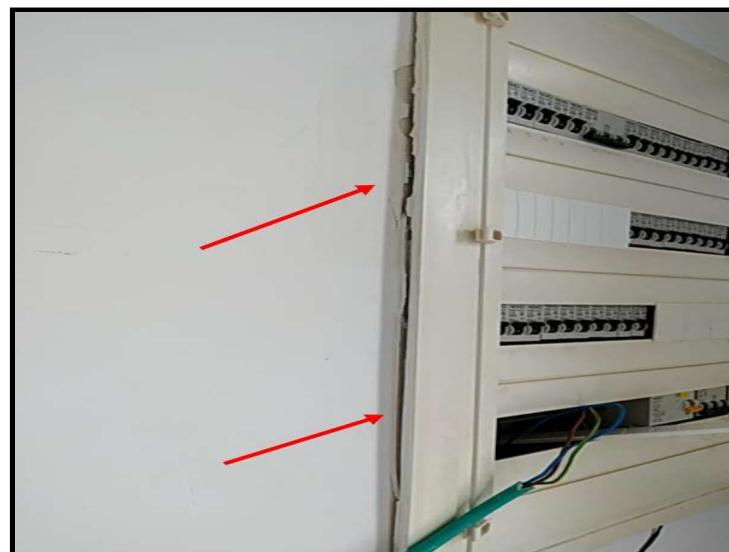
מיקום: ארון חשמל

9.10. **תיאור ליקוי:** יש להשלים עיגון וקייבוע ארון חשמל/תקשורת

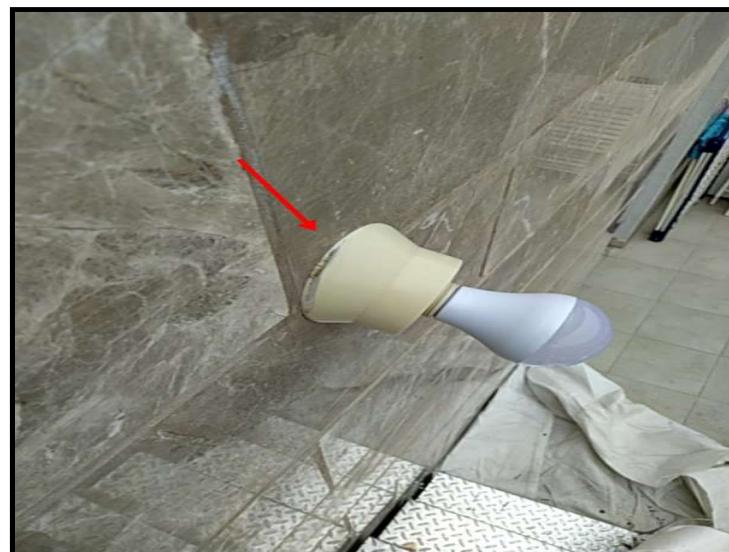
מיקום: מרפסת חדר כביסה

10.10. תיאור ליקוי: נקודות המאואר הותקנה באזורי חסוף לרטיבות. מיקום גוף התאורה בוצע באזורי החשוף לרטיבות וזאת ללא הגנות מספקות.

ביום הביצעה נראה כי תיתכן חזרת מים אל נקודות המאואר.

תיקונים נדרשים:

- .1. שינוי מיקום נקודות התאורה.
- .2. השלמת איטום סביב גופי התאורה נגד חזרת מים.

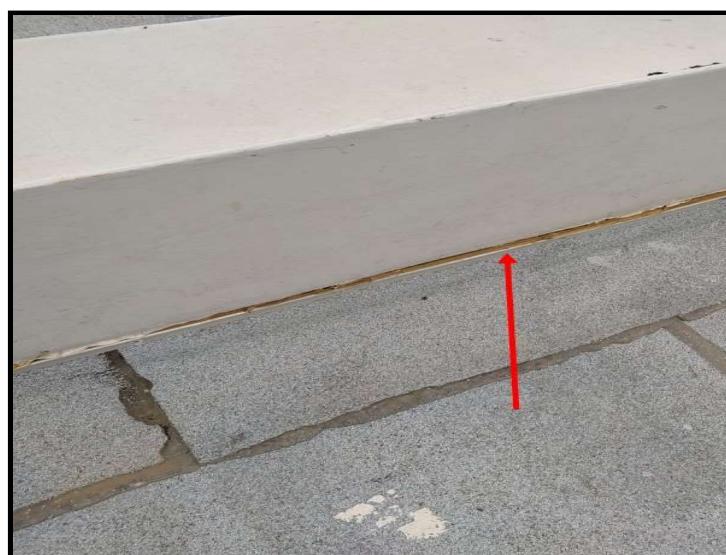
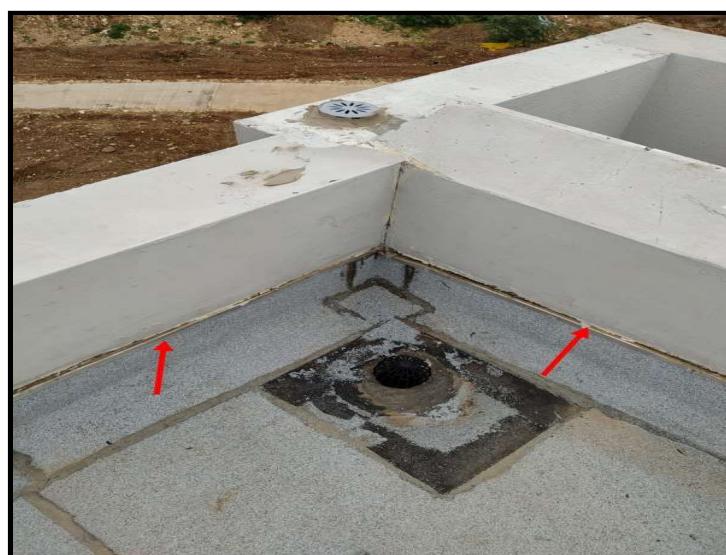
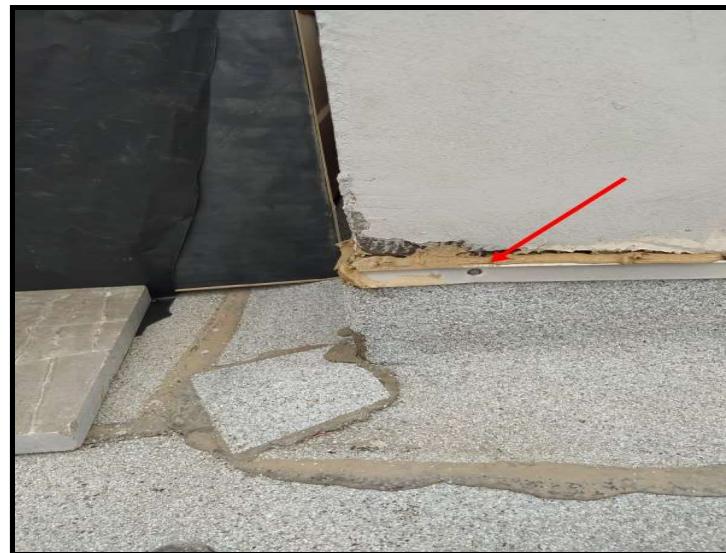
מיקום: לאורך מערה בניו בגג הבית

13.1. תיאור ליקוי: התקנה לקויה של סרגלי חיזוק לאורך קו התפר בין היריעות הביטומניות לבין המערה והקירות. פרופילי האלומיניום שהרכיבו אינם תואמים כלל להנחות התקן, יש לפרק את הקים ולהשלים לפי הנחות התקן המצורף.

התקנת הסרגליים נדרשת לפי תקן ישראלי 1752 חלק 2, סעיף 2.6.2.2, ציטוט:

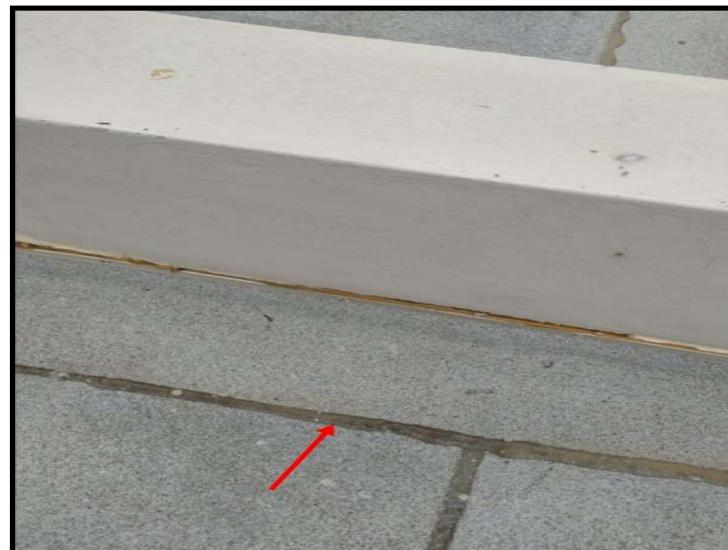
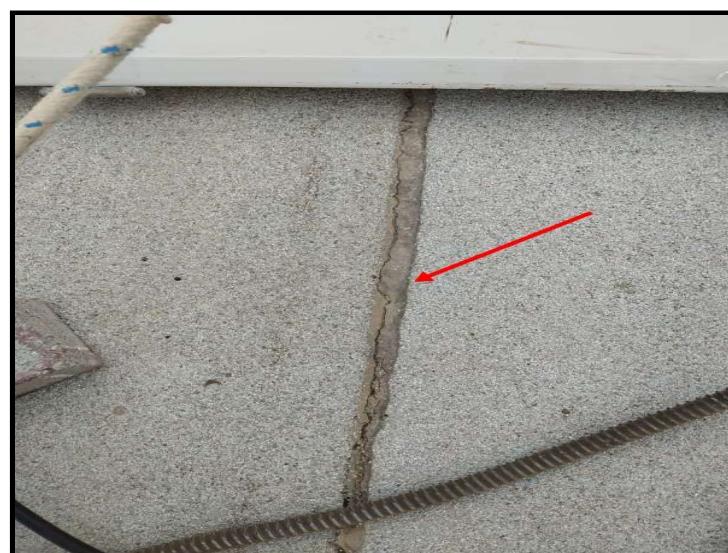
מיקום: לאורך חיבורו היריעות בגג הבית

13.2. תיאור ליקוי: בגג הבית בוצעו ממערכות איטום חסופה כאשר גימור פני השטח העליונים של היריעת בוצעו בחומר גס/דק וזאת לא ביצוע "הלבנות" (חומר איטום אקרילי לבן העוזר לשמר על ירייעות האיטום מפני נזקי חום השימוש). וזאת לאורך חיבורו ירייעות האיטום/ לכל שטח הגג. וזאת בנגד להנחיות תקון ישראלי 1752 חלק 2

תיקונים נדרשים:
כיבוע חיפויי היריעות בצלב מגן קריינט שמש על בסיס אקרילי לפי הנחיות יצרן.
עלות: 1400 ש"ח

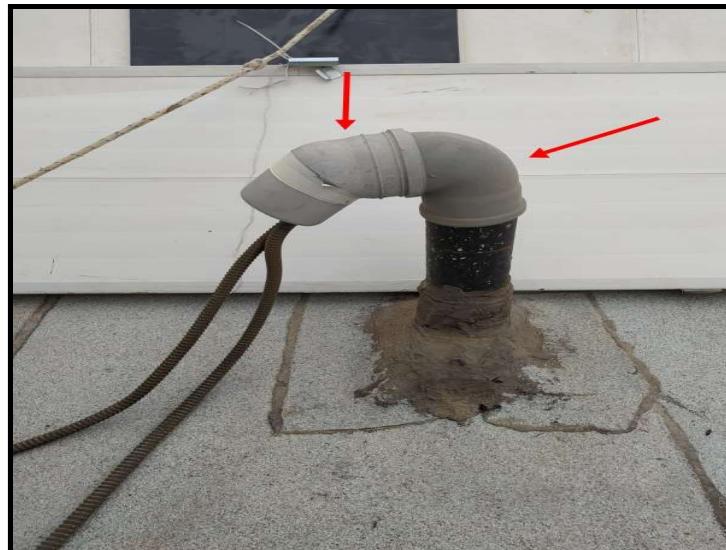
מקום: לאורך פרט מעברי צנורות בגג הבית

3.13.4. תיאור ליקוי: בניית הבית/ בניית הוועבר צנורות מיזוג אוויר דורך פתח בניה אשר נבנה במיוחד ליעוד זה. פרטיו ואופן שיטות בנייתו ואטומות הפתח נוגדים את הנחיות תי 1752 חלק 1

לדוגמא: מידות הבניה למבנה מכסה אינם לפי התקן, לא בוצע שיפוע של 5% כלפי התעלה, לא בוצע אף מים

יש להגדיל, להאריך ולהשלים פרטי איטום במבנה/בבנייה המכלה הקיים/קיים בהתאם להנחיות תקן.

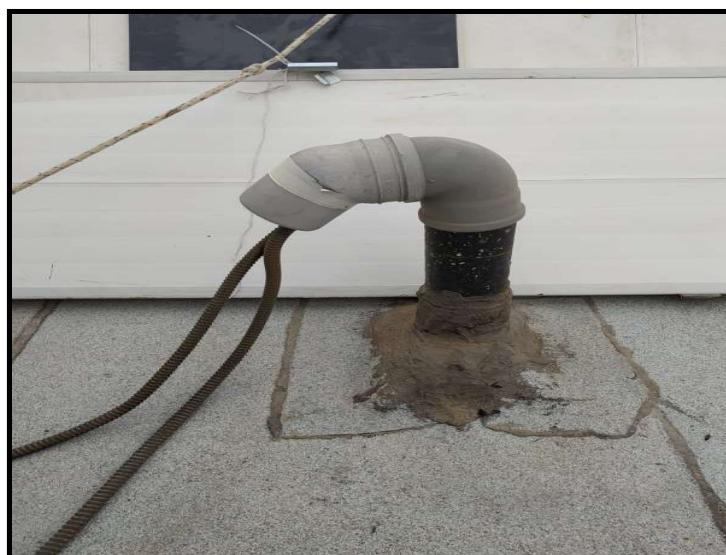
מיקום: סבב מעברי צנרת בגג הבית

עלות: 800 ש"ח**13.5. תיאור ליקוי:** התקנת מערכת האיטום סבב צינורות החודרים דרך הגג בוצעו באופן לא חוקי.

1. גובה היריעות סבב הצינורות נמוך מ- 15 ס"מ.
2. לא בוצע חיתוך לצורת "ישושנה".
3. לא בוצעו חבקים ממתקת סבב הצנרת.

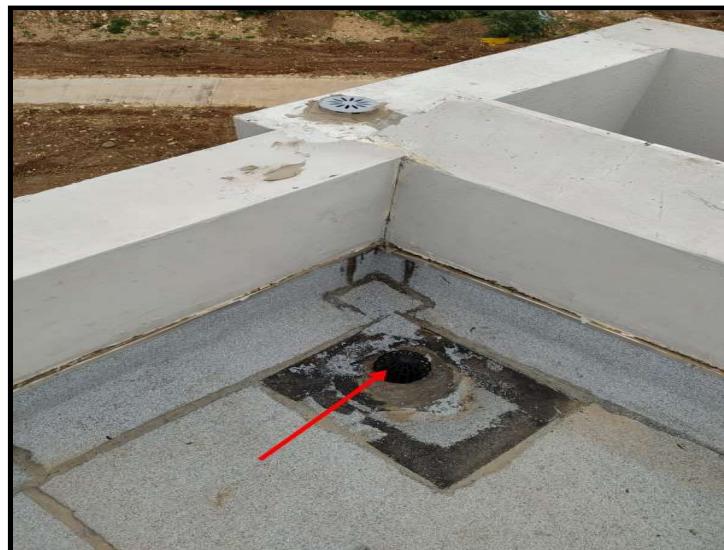
מיקום: פתחי ניקוז גג הבית

13. **תיאור ליקוי:** לא הותקנו רשתות הגנה מפני סТИימות, לפתחי צנרת הניקוז בגג זהה כפי שנדרש עפ"י כללי מקצוע
מקובלים הבאים לידי ביטוי במפרט כללי לעבודות בנייה סעיף 07051, ציטוט:

"ראשי המרזבים בשטח הגג יcosו בראשת ממתקת בלתי חלידה, לפי פרט בתוכנית. בהעדר תוכנית תהיה הרשותعشוויה חוטים מגולוונים".

יש להשלים הרכבת רשתות. (1 יח 30 x 30)

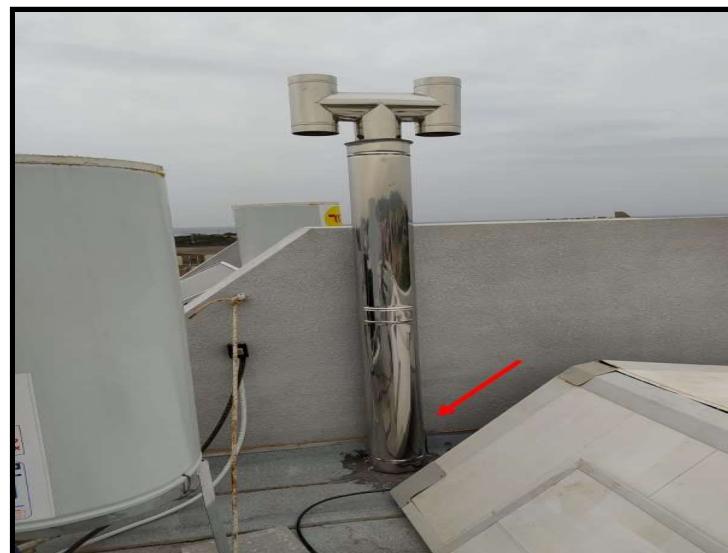
מקום: צנרת ארוובה בגג הבית

13.7. תיאור ליקוי: מוצאת צנרת הארוונה החודרות ודרך גג הבניין בוצע בטענה לבניין. מעבר הצנרת בסמיכות רבה כל כך למוקה הבניין אינה אפשרית ביצוע אטימיה באופן יעיל ורציף כמו כן הדבר נוגד את הנחיות ת"י 1752 חלק 1 סעיף 1.6.3.1.

יש לשנות כמעט את toàn צנרת הארוובה ולהשלים גגון מעל מקום מעבר הצנרת. הגון צריך להיות מחומר שאינו מחליד. כגון: נירוסטה או אלומיניום.
