**מבנים**  
בדק בית וייעוץ הנדסי

# דו"ח ביקורת ליקויים - חוות דעת מהנדס מומחה

**לכבוד:** דיירי הבניין

## רכוש משותף -

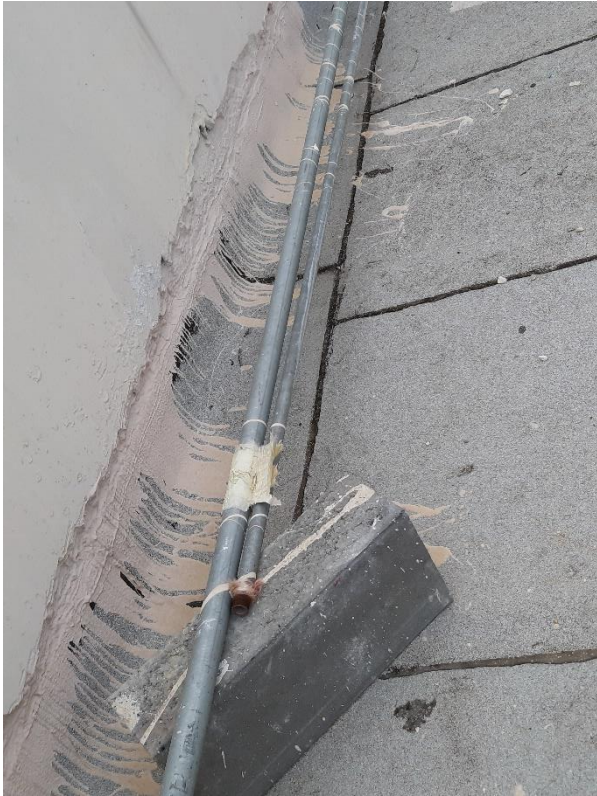
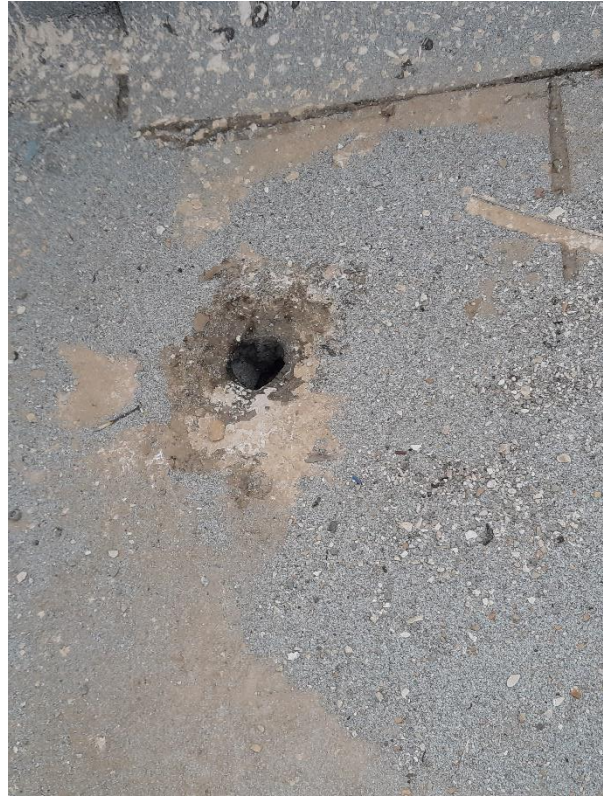
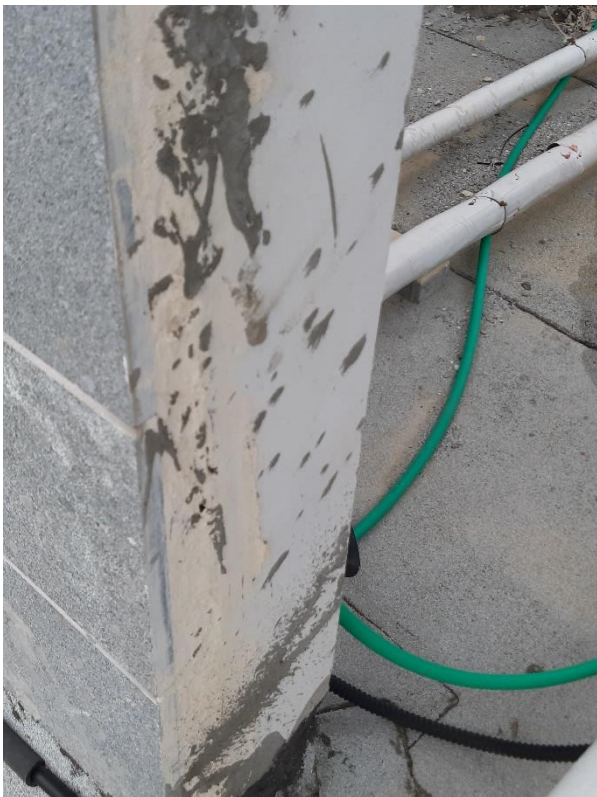
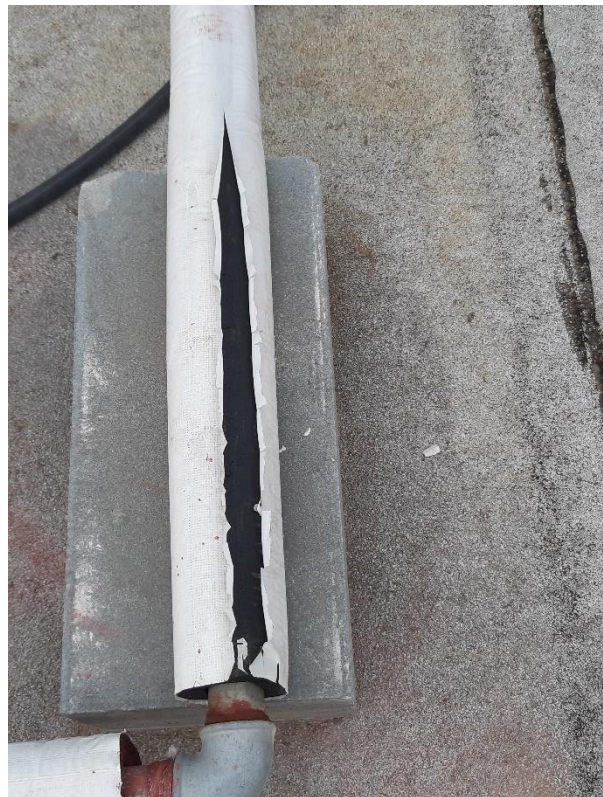
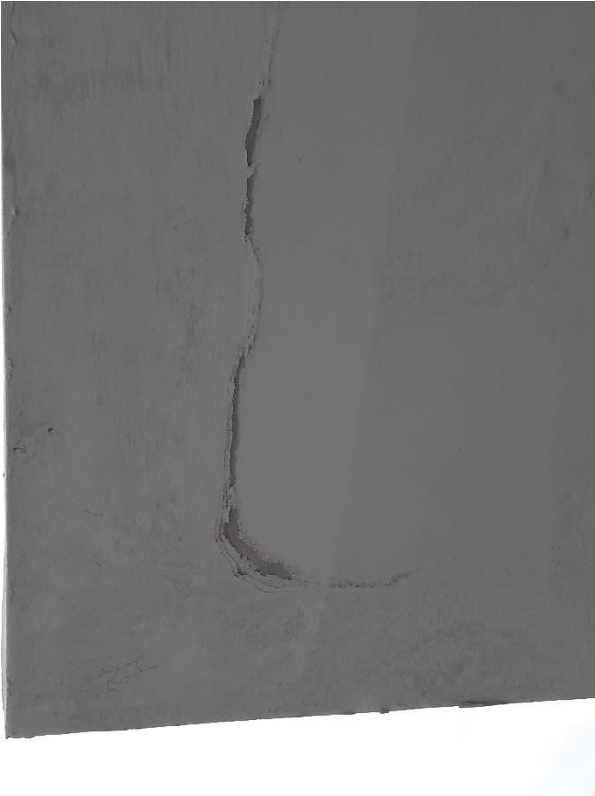
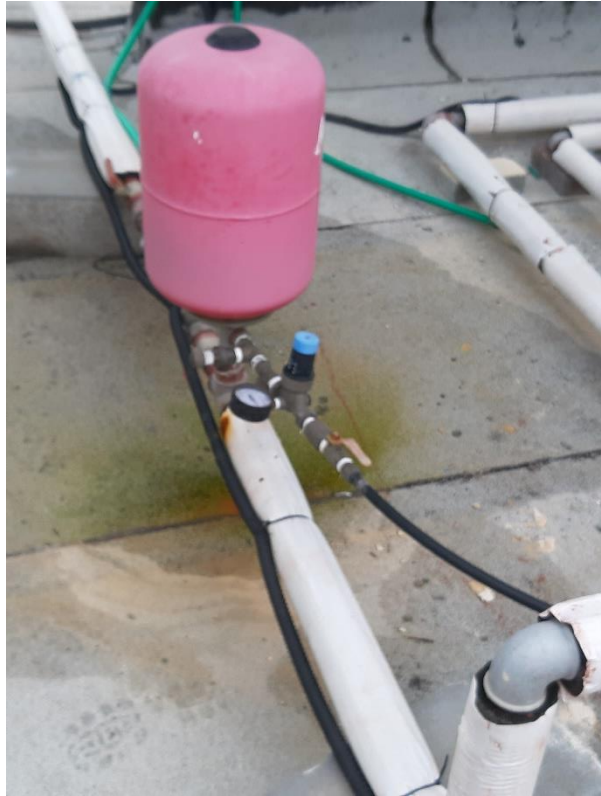
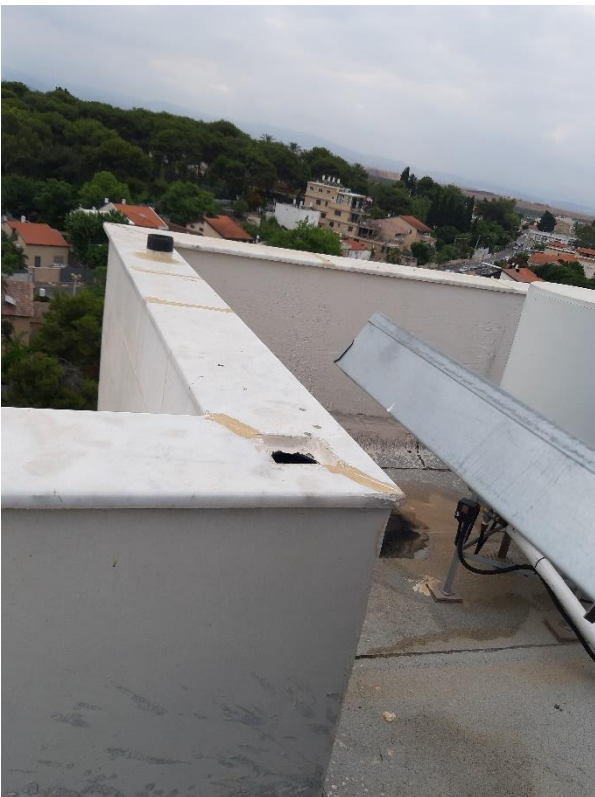
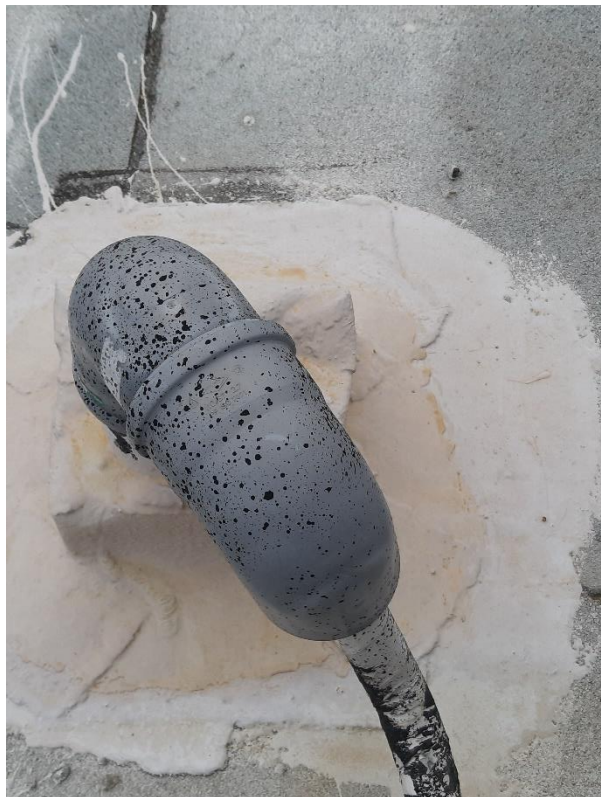
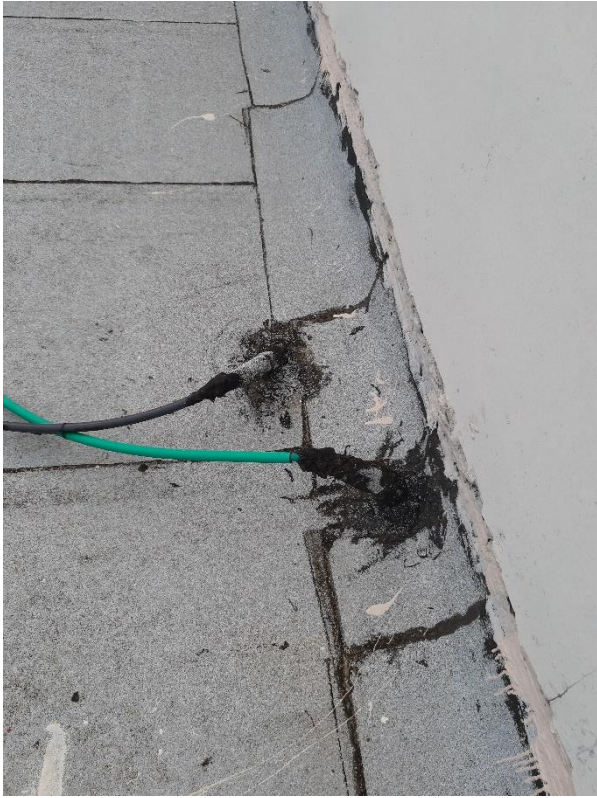
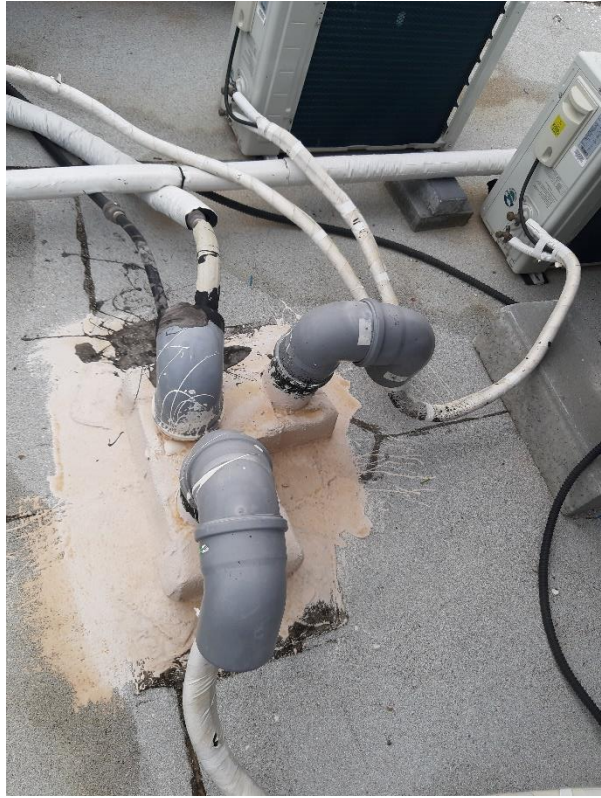
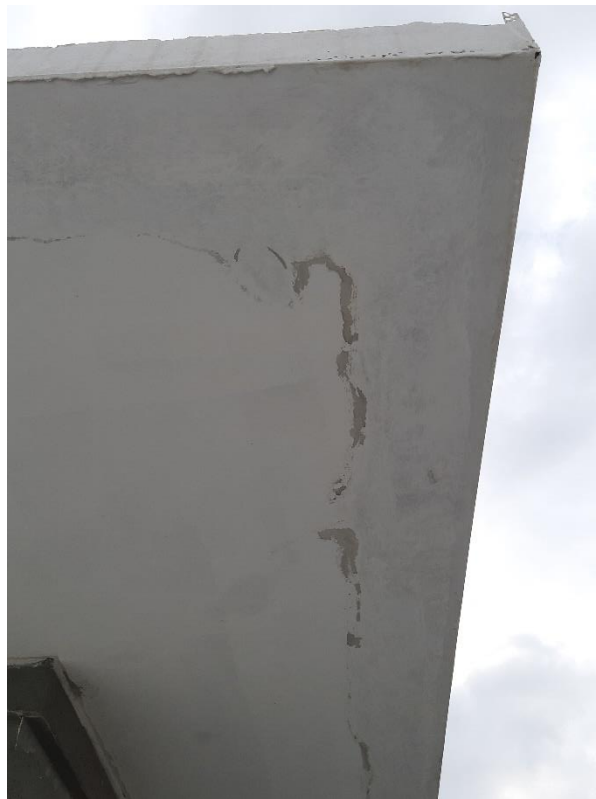
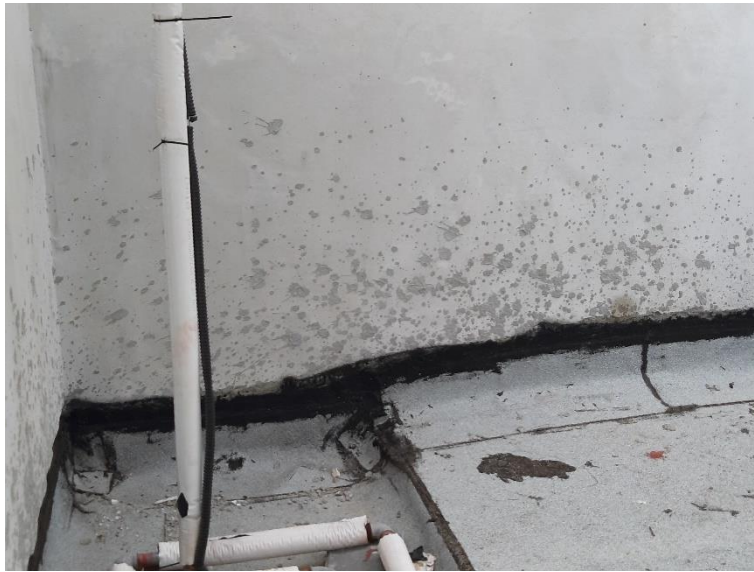
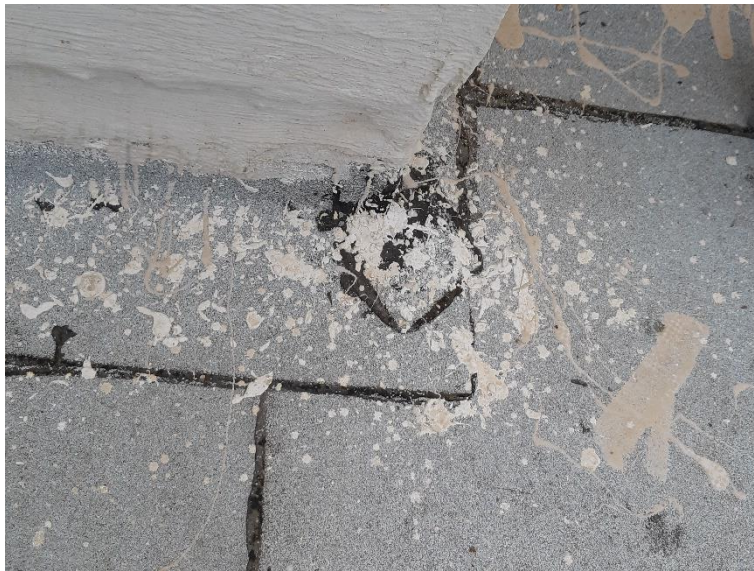
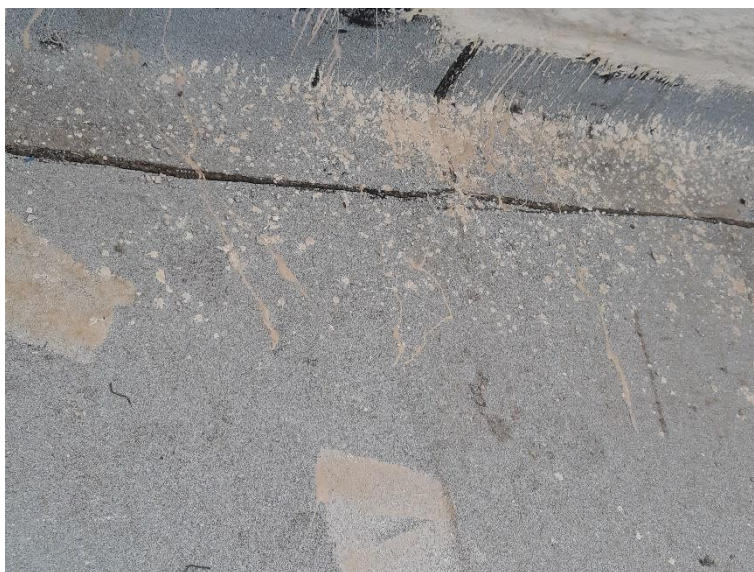
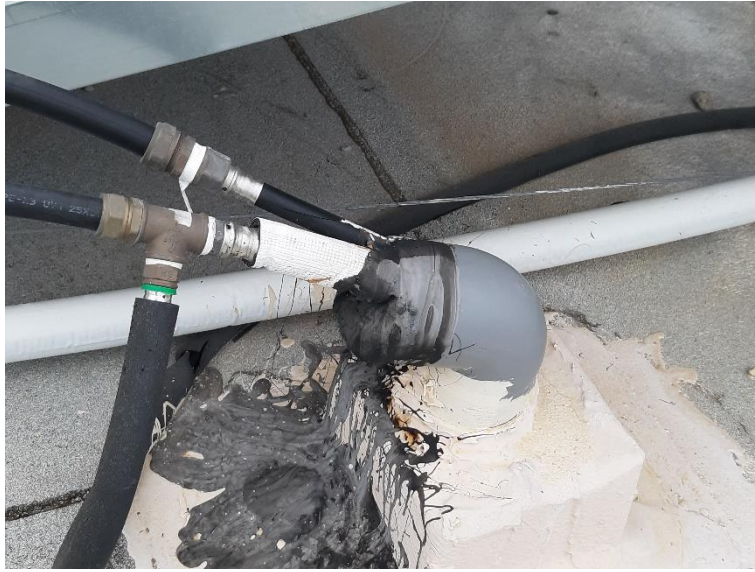
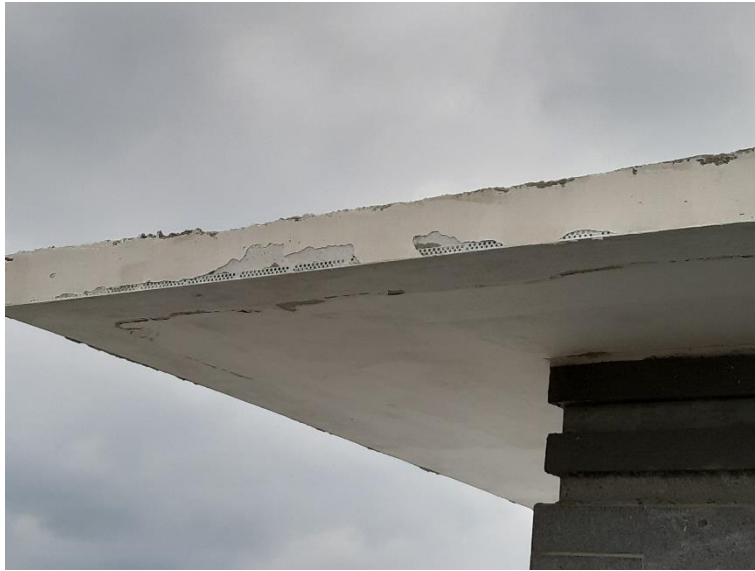
א. בוצעה מערכת איטום חשופה כאשר גימור פני השטח העליונים של היריעה בוצעו בחומר גס וזאת ללא ביצוע "הלבנות" (חומר איטום אקרילי לבן העוזר לשמור על יריעות האיטום מפני נזקי חום השמש). לאורך חיבורי יריעות האיטום ובגג העליון. וזאת בניגוד להנחיות תקן ישראלי 1752 חלק 2

ב. לא בוצע מדרך המוביל מפתח היציאה לגג אל המתקנים השונים שבגג. (3,700 ₪).

- יב. טרם הושלמה התקנת ברדסים לפתחי אוורור במעקה בנוי בגג הבנין. (250 ₪).
- יג. לא בוצעו כלל עבודות איטום בחלקו העליון של גג עליון (תקרת חדר מדרגות). יש להשלים עבודות. (2,400 ₪).
- יד. קיימת חדירת מי גשמים אל פיר מעלית דרך תריסי רפפה בגג הבנין. בנוסף, לביצוע איטום יש להשלים גגונים מעל תריסי הרפפה. (1,600 ₪).

צביעת חפיות היריעות בצבע מגן קרינת שמש על בסיס אקרילי לפי הנחיות יצרן. (1,800 ש"ח).

- יש לתכנן ולבצע מחדש את אזורי מעבר הצינורות דרך הגג וזאת ע"פ ההנחיות שבתקן כמתואר לעיל. (1,400 ₪).
- השלמת חלקי השרוול החסרים. (800 ₪).

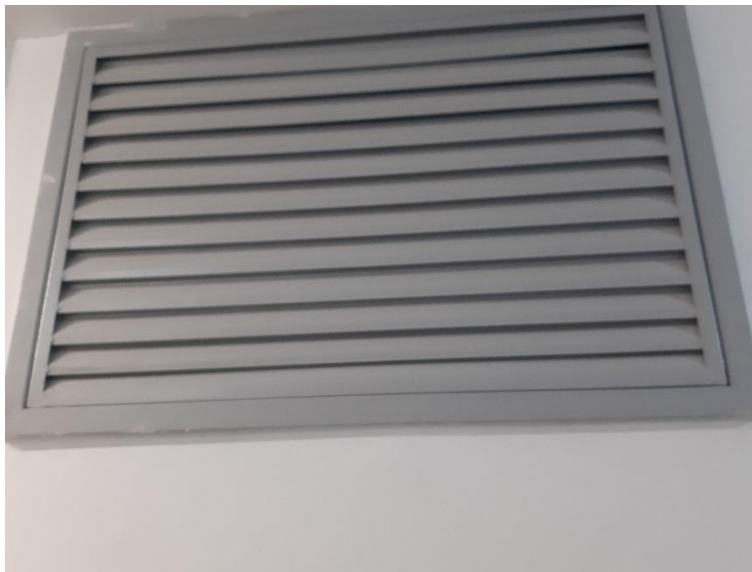
א. עבודות הגמר ע"ג הקירות מעל חיפוי קרמיקה לאורך שטח הלובי ובתקרה בוצעו בחוסר מקצועיות. קיימים שקעים, חספוסים, עקמומיות וגימור לקוי של עבודות הטיח והצבע.

- א. החלפה מקומית של אריחי הריצוף ו/או החיפוי באזורים הנ"ל, כולל עבודות הפירוק ופינוי הפסולת והשלמה חוזרת באריחים חדשים (כולל האריחים). (800 ₪).
- ב. השלמת מילוי הרובה החסרה. (300 ₪).

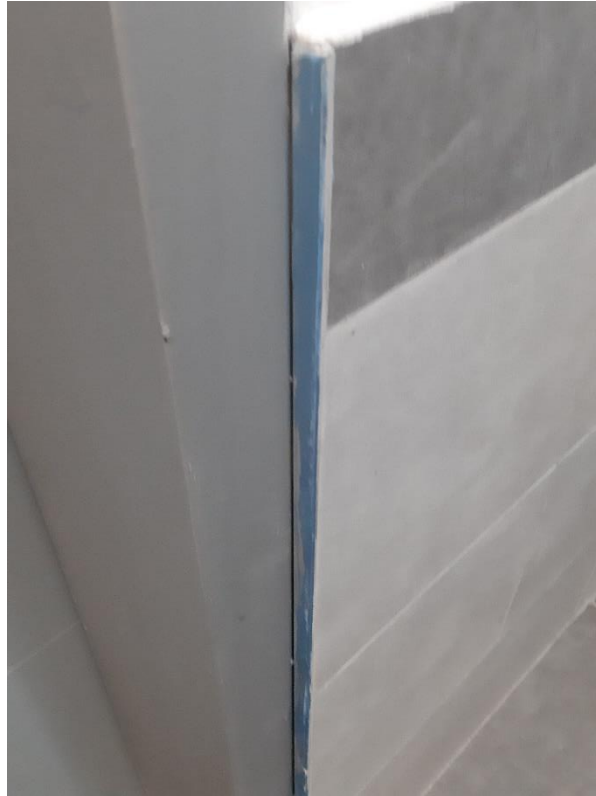
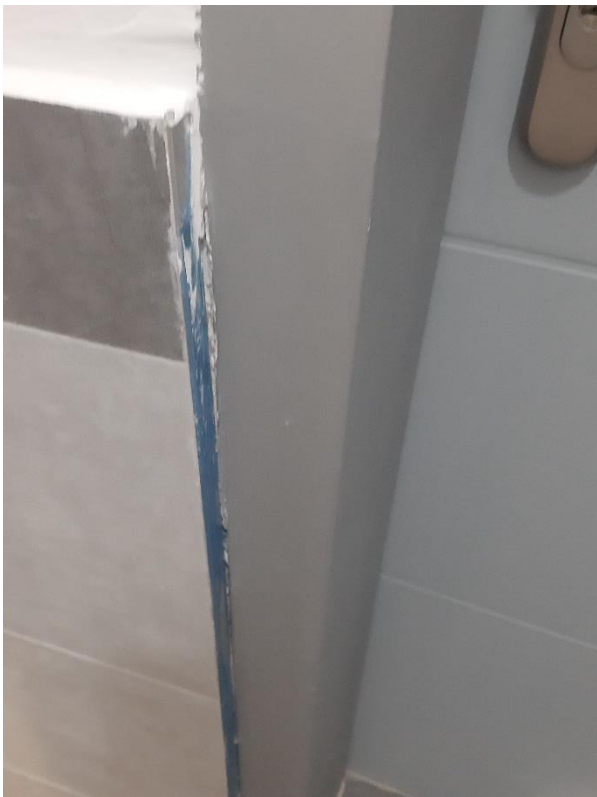
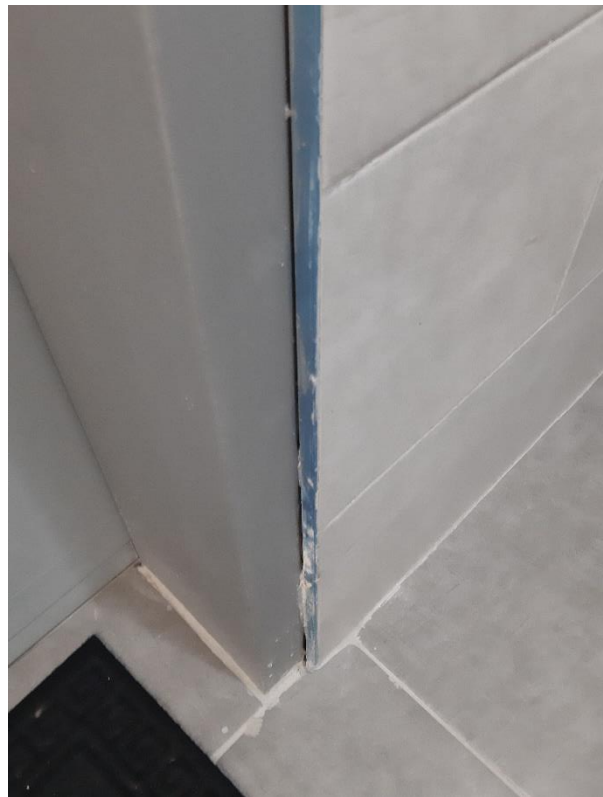
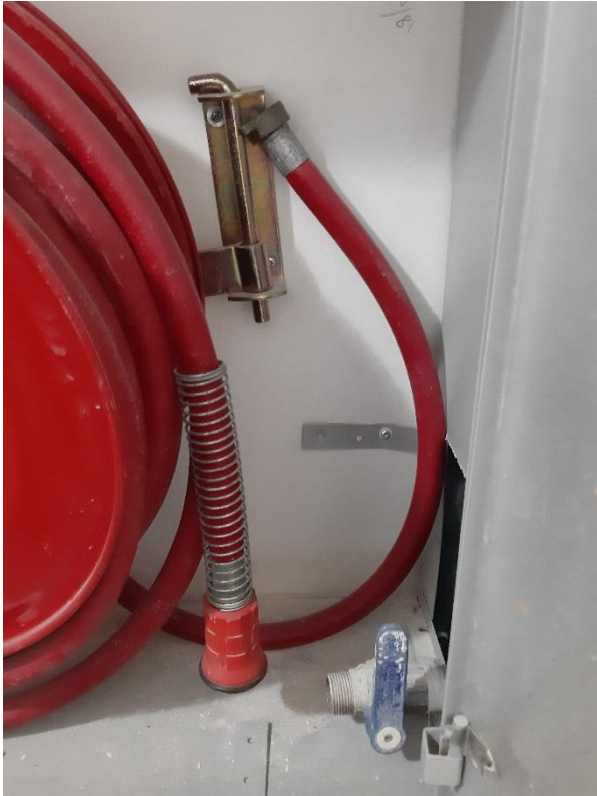
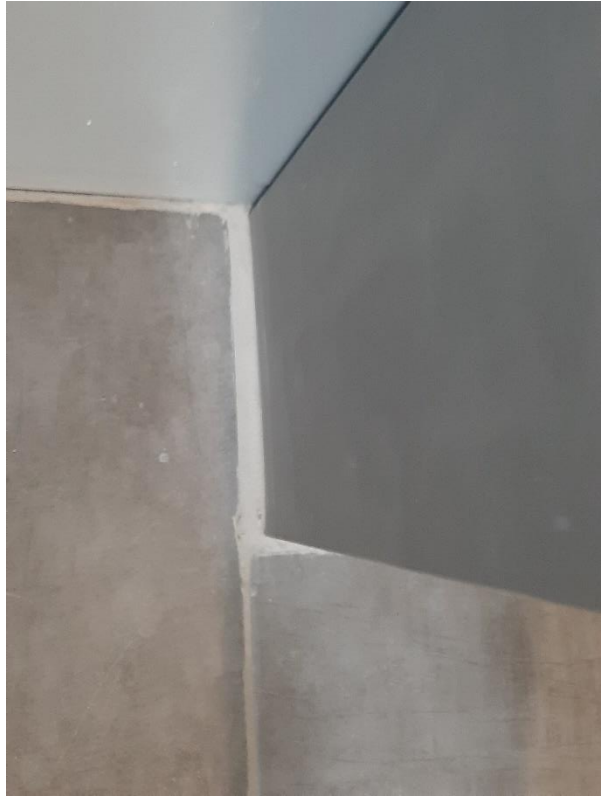
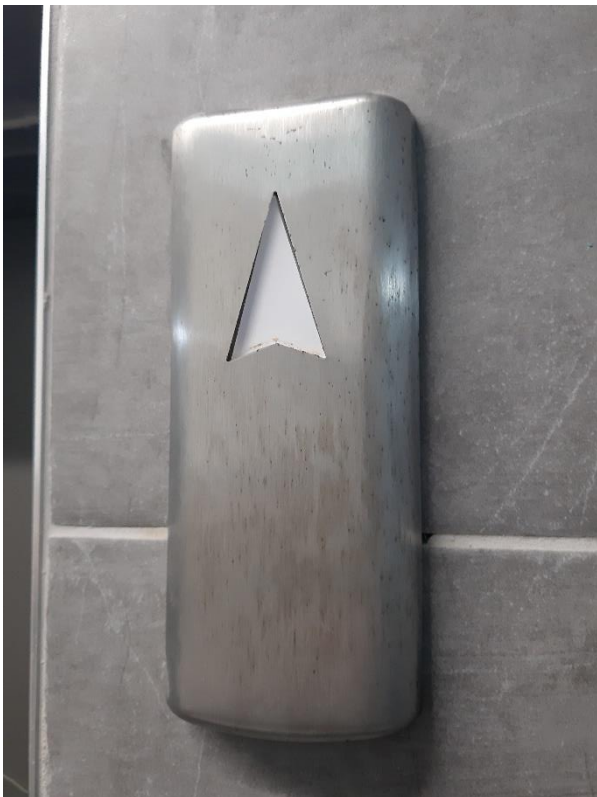
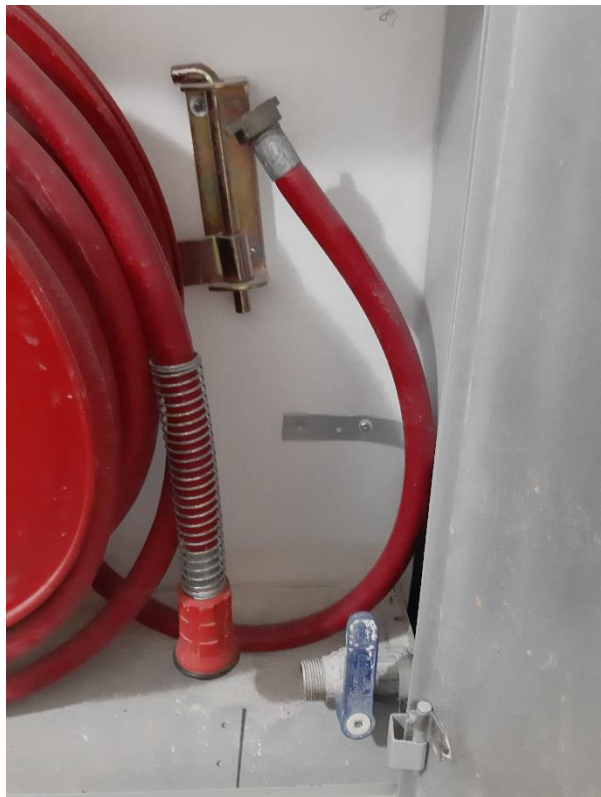
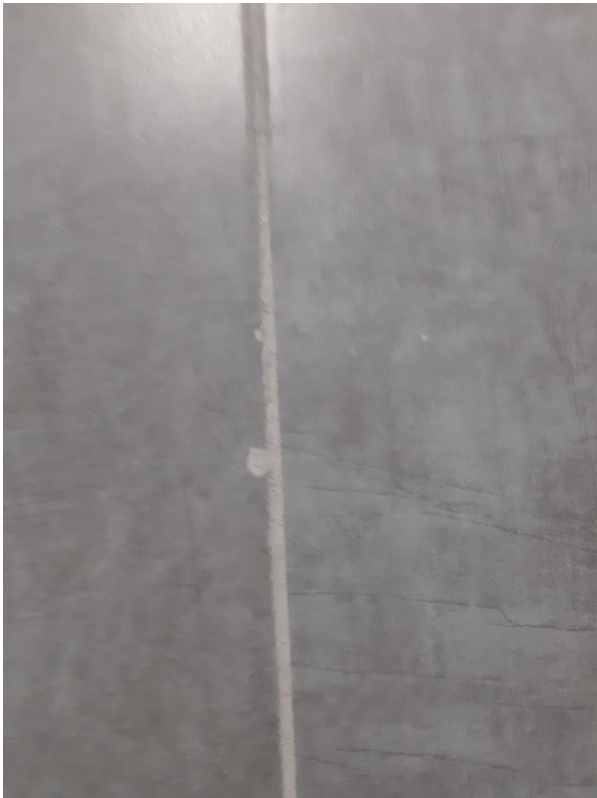
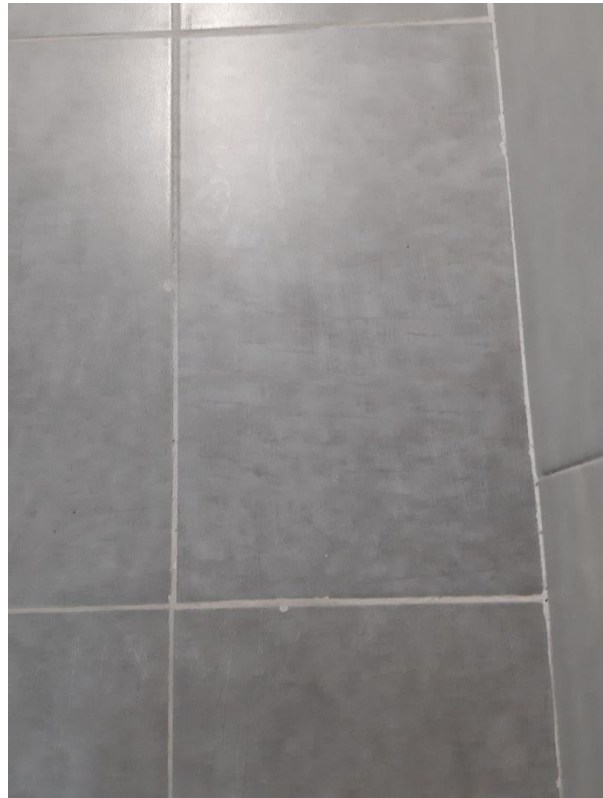
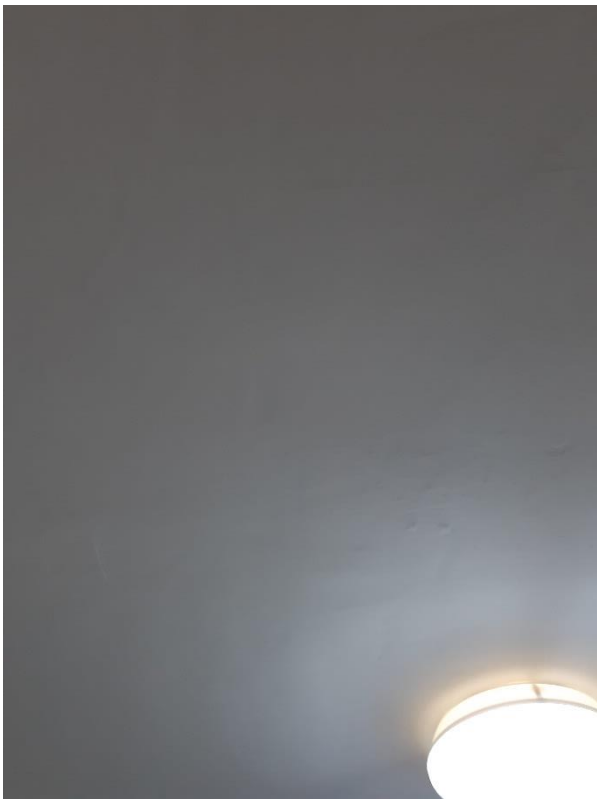
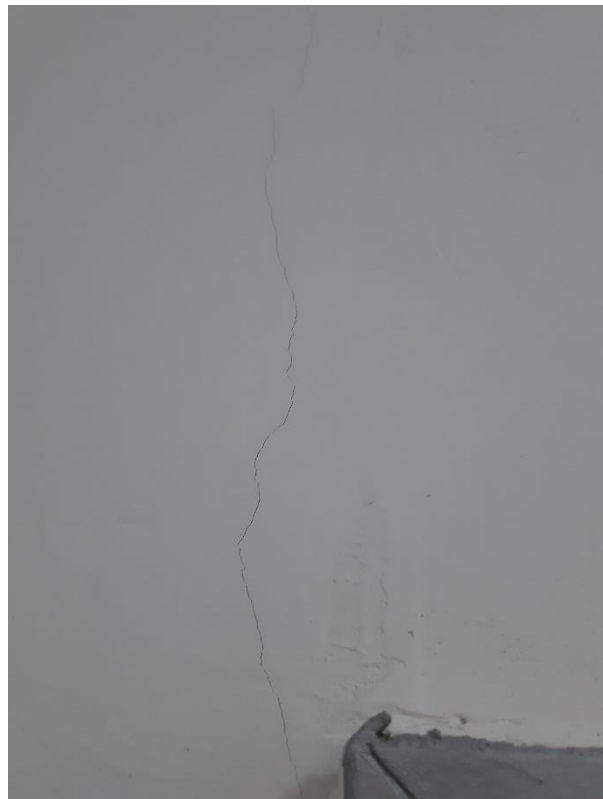
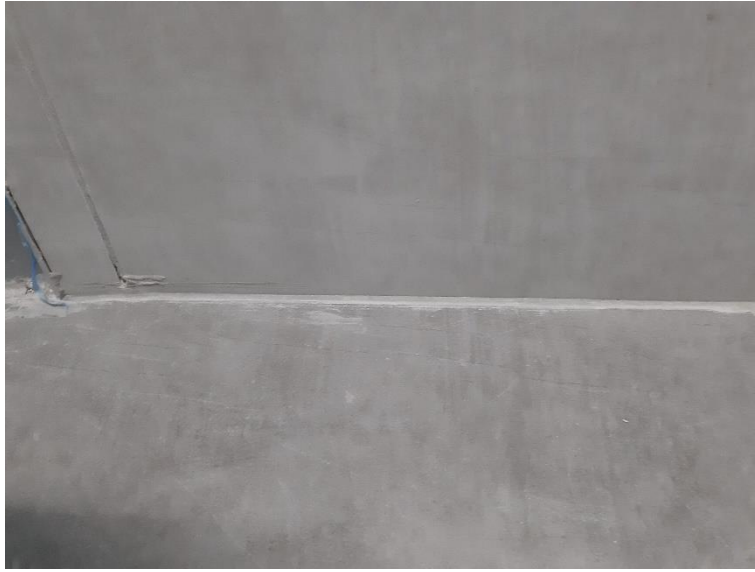
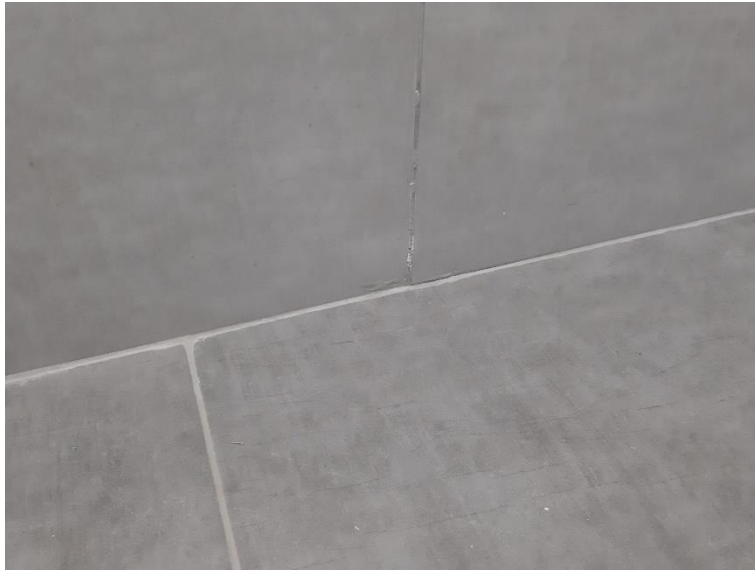
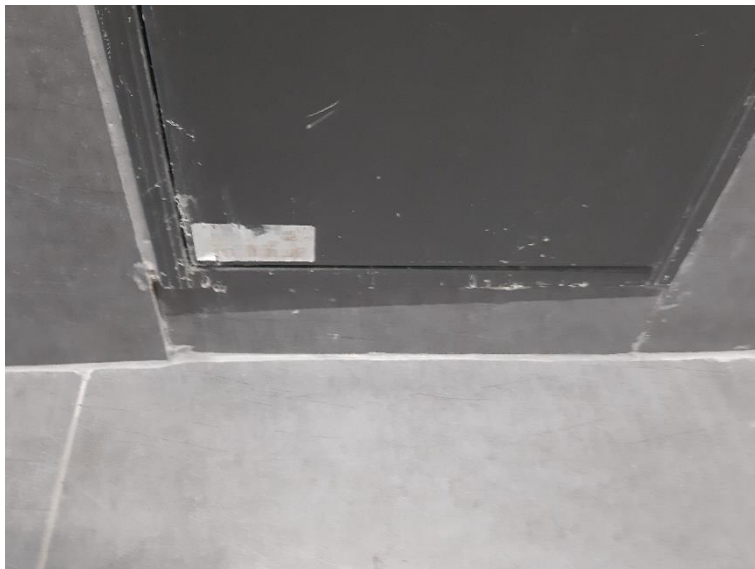
## 5. קומה 7:

א. עבודות הגמר ע"י הקירות סביב מתגי חשמל בסמוך לדירה 28 בוצעו בחוסר מקצועיות. קיימים שקעים, חספוסים, עקמומיות וגימור לקוי של עבודות הטיח והצבע.

ב. סדקים קלים בשכבת הטיח ובמחיצות הפנים מול דירה 27 (קיר פינתו) ומעל מוני מים. יש לבצע סיתות וחריצה לאורך הסדק לבצע מילוי בחומר גמיש ותיקוני שפכטל וצבע. (300 ₪).

ג. בלוחות הגבס אשר הותקנו קיימים כתמי רטיבות לא פעילים. מכיוון שרטיבות זו היתה פעילה למשך זמן ממושך סימני הרטיבות היבשים נראים ככתמים חומים ע"י הלוחות אשר אינם ניתנים להסרה ע"י צביעה בצבע סופרקריל או פוליסיד רגיל.

ד. יש לשפר ולהשלים גימור תיקוני שפכטל וצבע סמוך לגלגלון כיבוי אש ליד דלת כניסה לדירה 27. יש לשייף את הקיים לפי צורך ולבצע צביעה חוזרת. (400 ₪).

ה. במיקום שעון מוני המים הדירתי בכל הדירות למעט דירה 31 (סה"כ 5 יח') אותרו הליקויים הבאים. מד המים הדירתי אינו מעוגן בחבקים.

- יש להשלים ניקיון צנרת אינסטלציה ארונות השירות בארון מים משאריות חומרי בניה. (150 שח).
- מעברי צנרת רכיבי מערכת האינסטלציה העוברת בין רכיבי השלד בארון מוני מים וצנרת מערכת סולרית כדוגמת רצפות, תקרות, קורות וגגות בוצע ללא שרולים ומילוי חומרי איטום וזאת בניגוד להנחיית תקן 1205 חלק 0 סעיף 2.3.2.

יש לשפר ולהשלים גימור תיקוני שפכטל וצבע. יש לשייף את הקיים לפי צורך ולבצע צביעה חוזרת. (1,600 ₪).

1. יש לבצע צביעה ע"י צבע מותאם כדוגמת דורבוסים של חברת יעקובי. (600 ₪).

2. באם התיקונים בוצעו באופן בילתי אסתטי, יש להסיר את לוחות הגבס ולהחליפם. (650 ₪).

השלמת חבק קיבוע לצנרת המים. (5 יח' x 250 שח/יח' – 1,250 שח).

- יש לבצע סיתות סביב צנרת.
- יש לבצע השלמת שרולים גדולים ב 20 מ"מ מינימום מצנרת הקיימת. השרולים יבלטו 50 מ"מ בחלקם עליון ממפלס הרצפה ובגובה המפלס התחתון של הרצפה.
- השלמת מילוי בחומר איטום גמיש המרווח בין הצינורות לשרולים.
- יש למלא ולהשלים יציקת מעברי הצנרת לשלד המבנה.
