**מבנים**  
בדק בית וייעוץ הנדסי

# דו"ח ביקורת ליקויים - חוות דעת מהנדס מומחה

**לכבוד:** דיירי הבניין

## רכוש משותף -

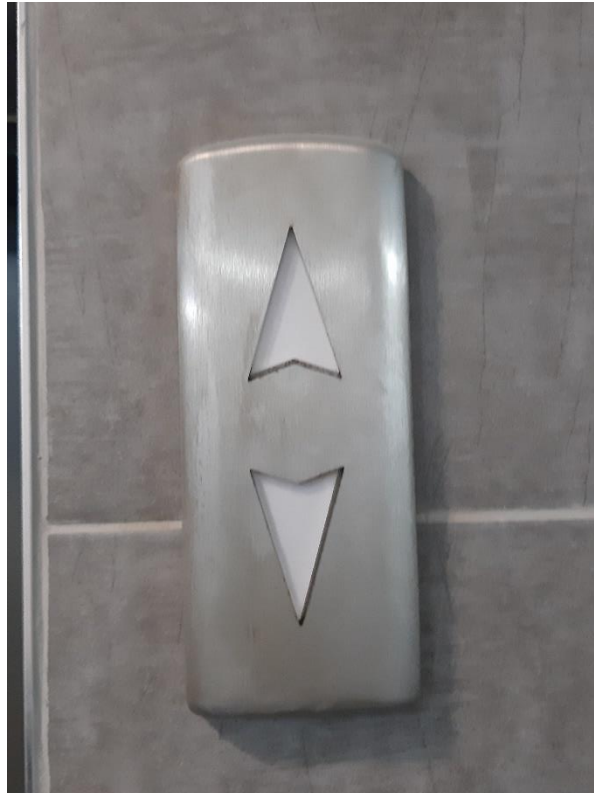
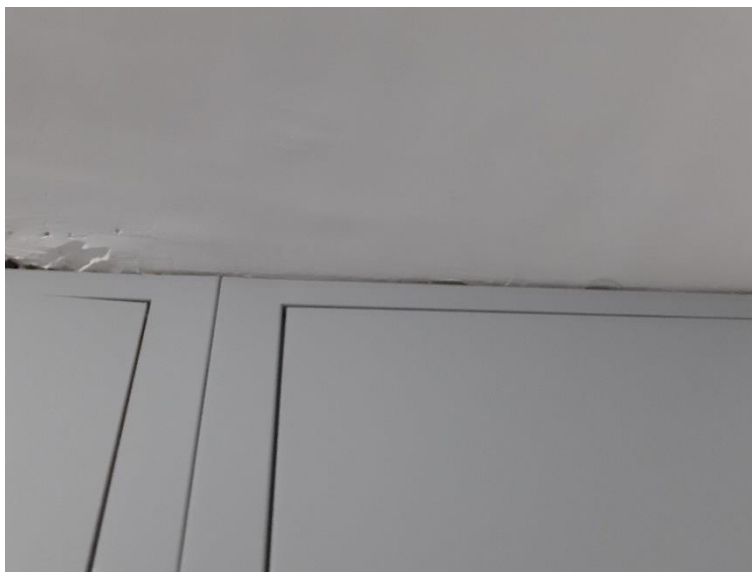
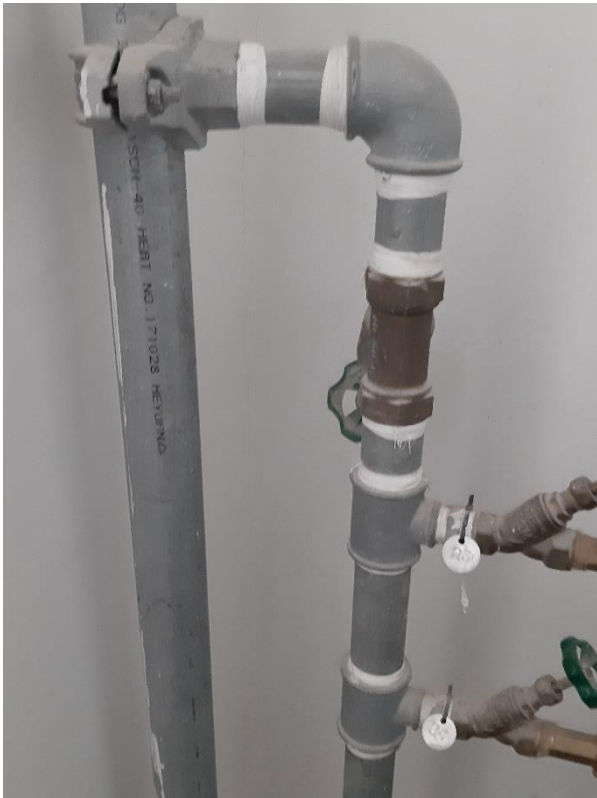
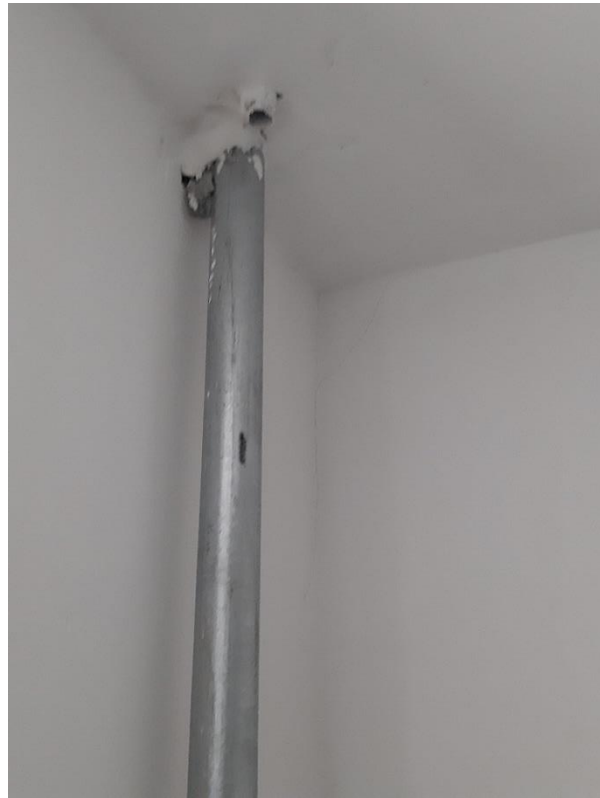
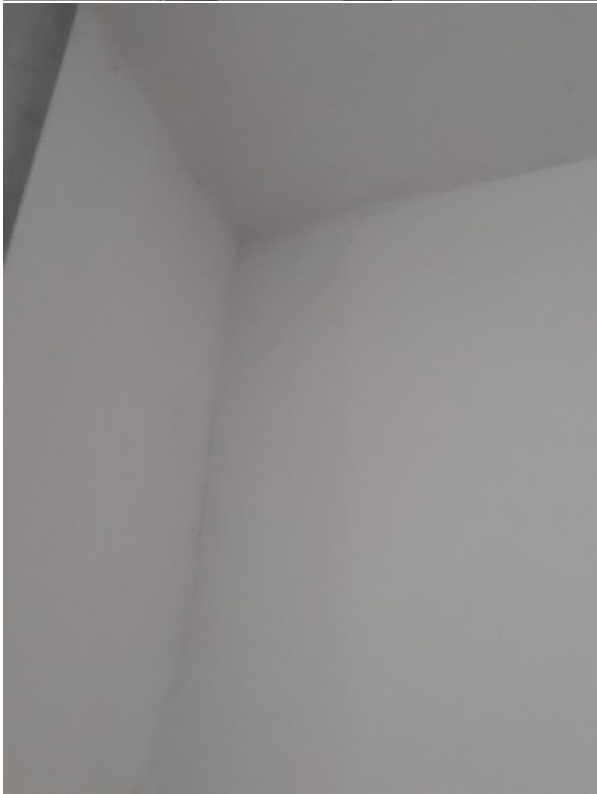
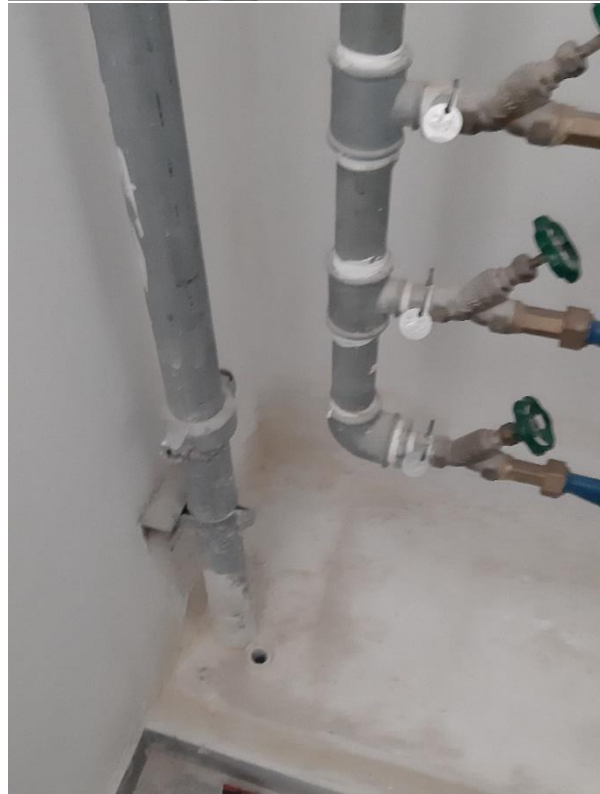
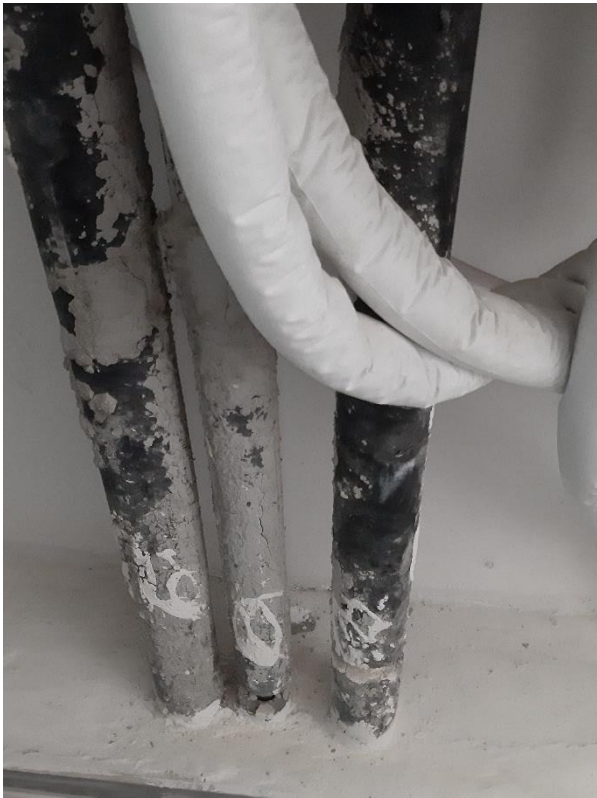
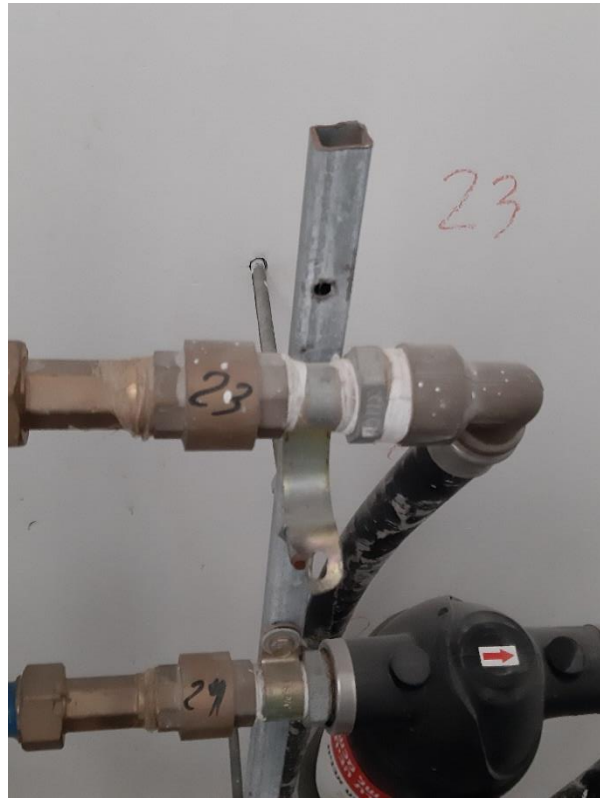
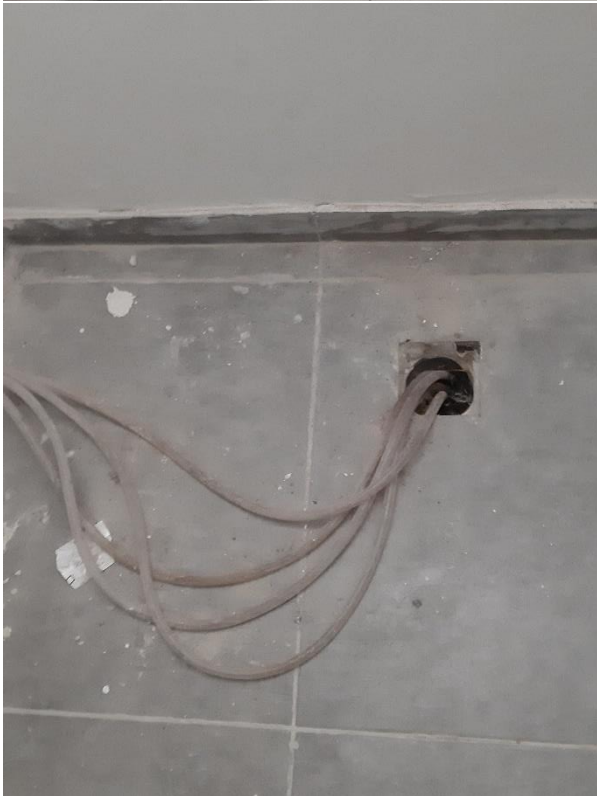
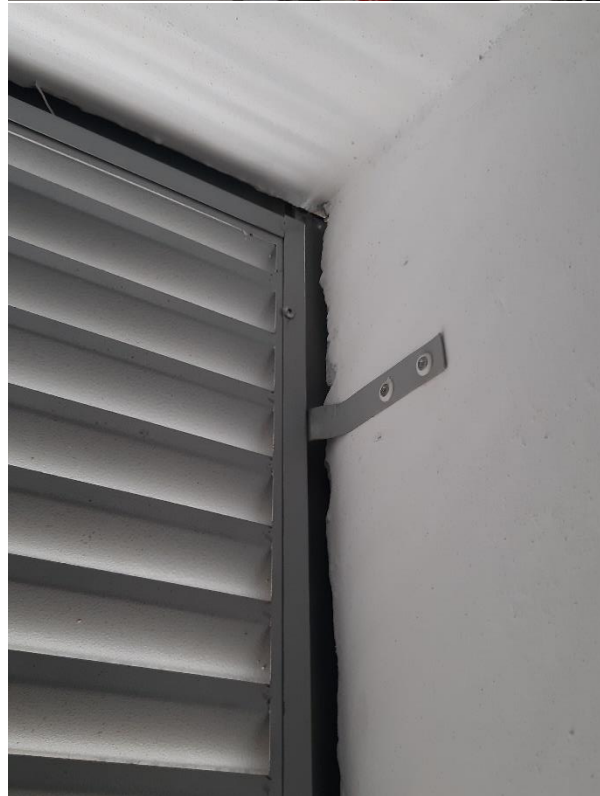
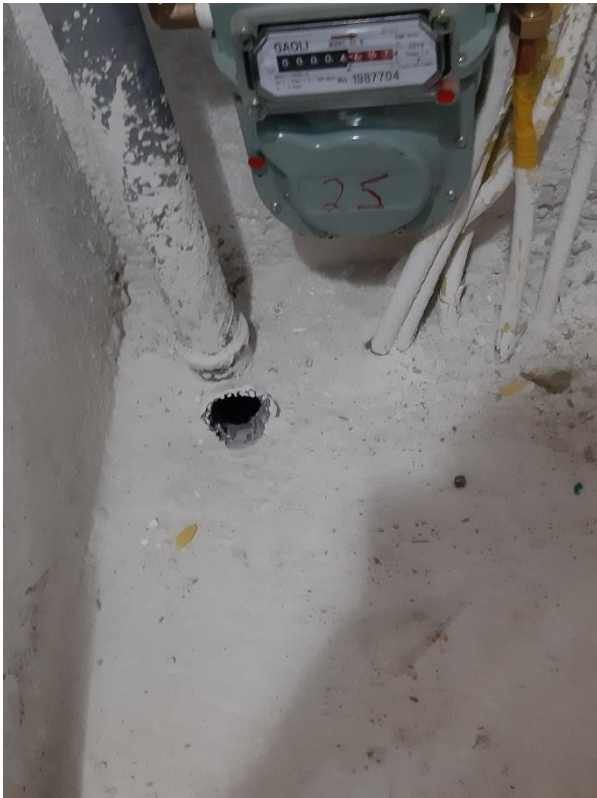
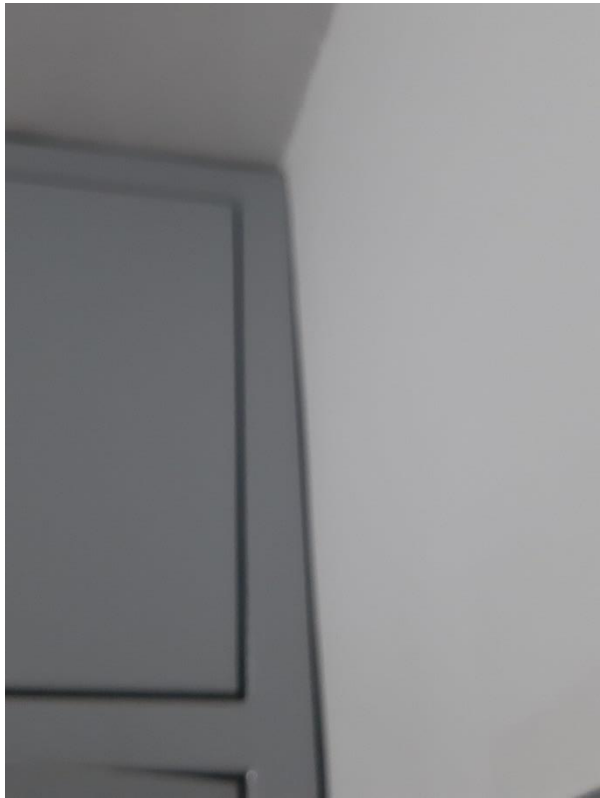
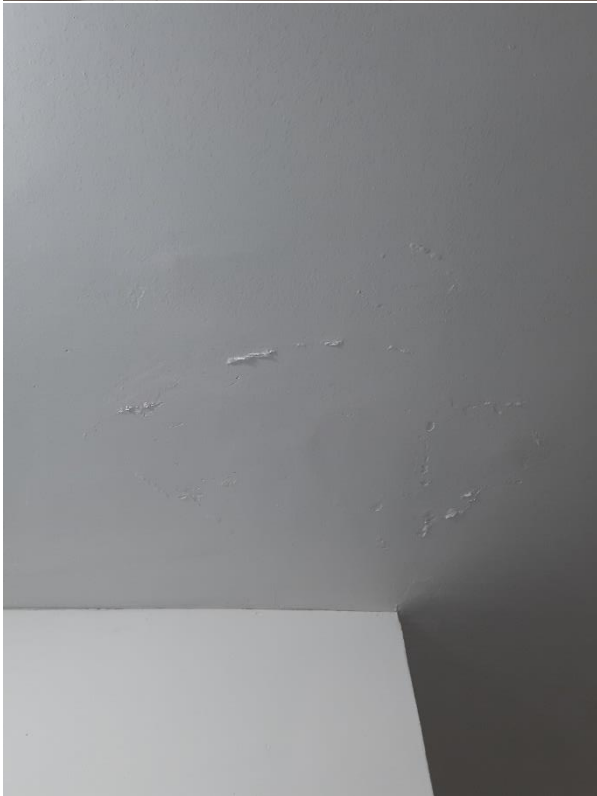
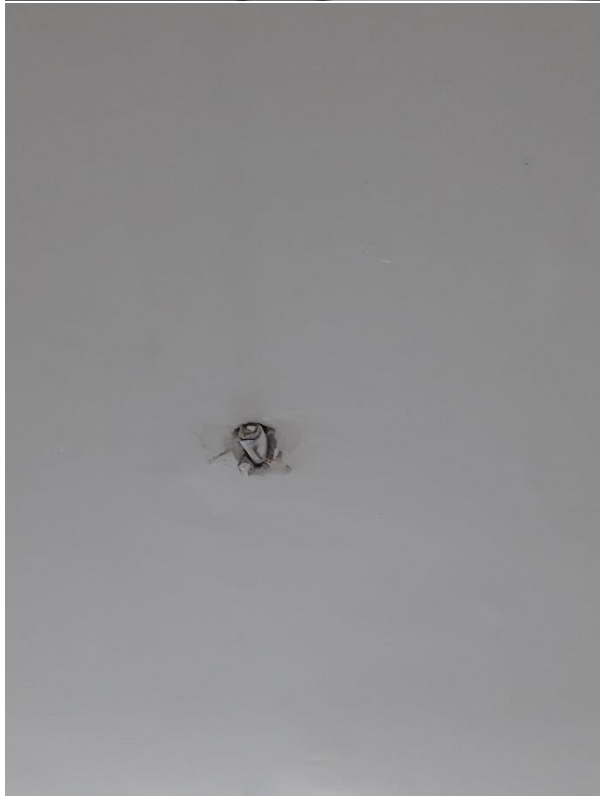
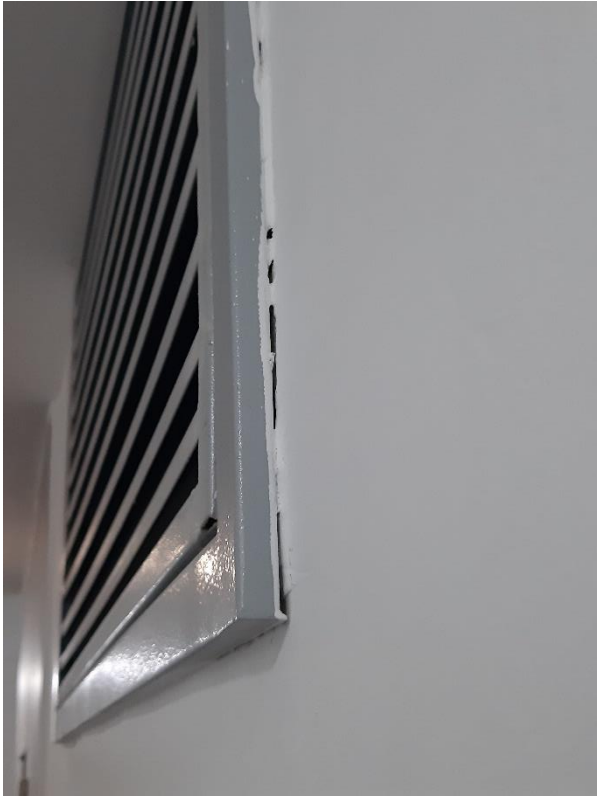
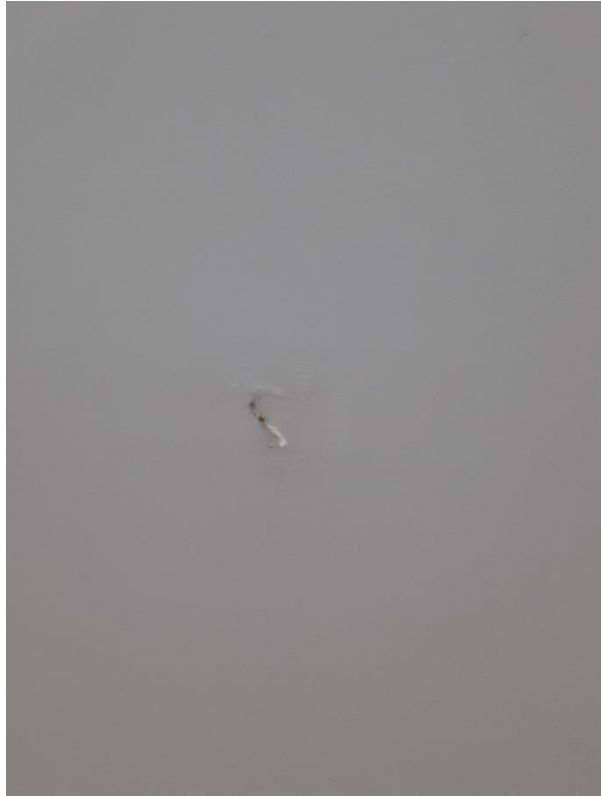
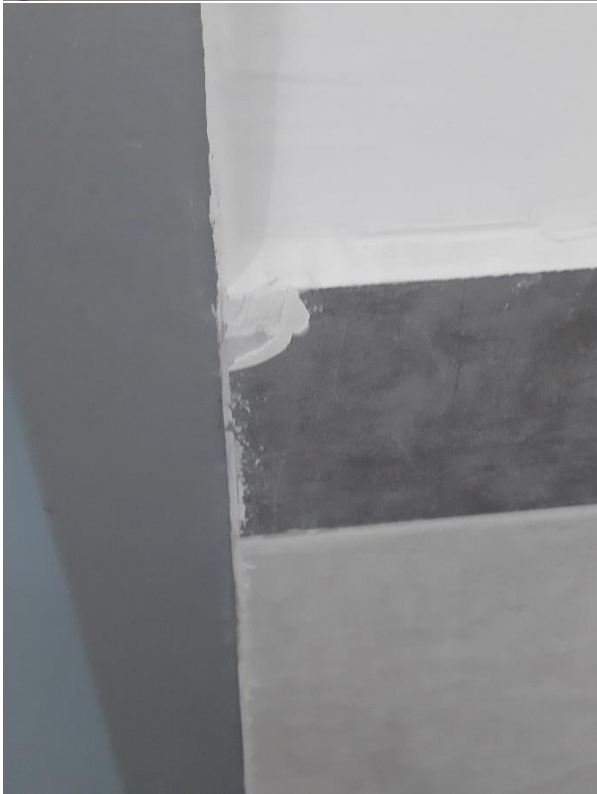
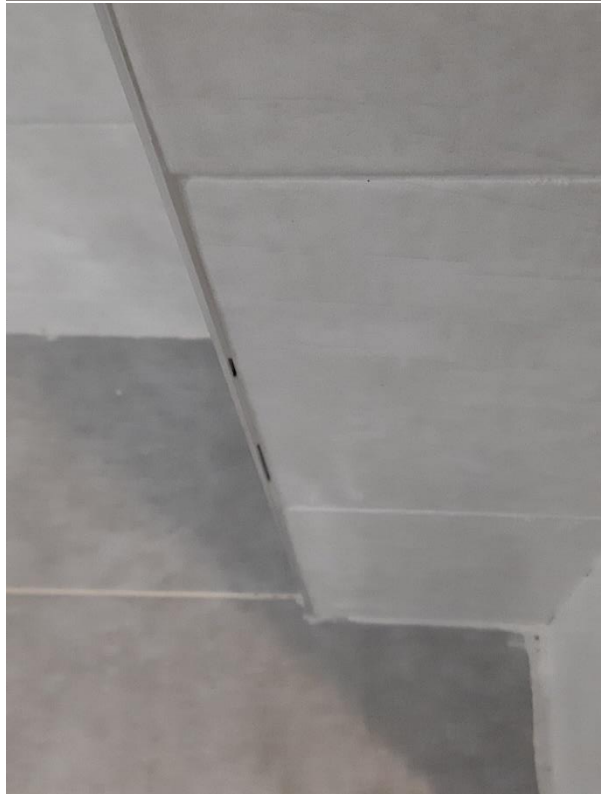
## 6. קומה 6:

- א. יש להשלים שילוט פולט אור לתריס אוורור בלובי קומתי. (50 ש"ח).
- ב. יש הושלמה התקנת ארון שירות לארון מוני מים. (1,600 ש"ח).
- ג. במיקום שעון מוני המים הדירתי בכל הדירות למעט דירה 31 (סה"כ 5 יח') אותרו הליקויים הבאים. מד המים הדירתי אינו מעוגן בחבקים.

ו. מעברי צנרת רכיבי מערכת האינסטלציה העוברת בין רכיבי השלד בארון מוני מים וצנרת מערכת סולרית כדוגמת רצפות, תקרות, קורות וגגות בוצע ללא שרולים ומילוי חומרי איטום וזאת בניגוד להנחיית תקן 1205 חלק 0 סעיף 2.3.2.

ט. עבודות הגמר ע"ג תקרת חדר טכני בוצעו בחוסר מקצועיות. קיימים שקעים, חספוסים, עקמומיות וגימור לקוי של עבודות הטיח והצבע.

יד. מפסקים מול דירות 22,25 הותקנו בגובה לא אחיד. נוצר מפגע אסתטי בולט לעין. יש לשנות את מיקום אביזרים, כולל חציבה בקירות ושינויים בחיווט החשמלי. (2 יח' x 250 ש"ח/יח' = 250 ש"ח).

טו. קיימים פגמים בגלזורה חיצונית של תצוגת מעלית בסמוך למעלית. כדוגמת כתמים וסימני חלודה. הליקוי נוצר כתוצאה משימוש בחומרי ניקיון אשר אינם מותאמים לחלקים אלו.

- השלמת חבק קיבוע לצנרת המים. (3 יח' x 250 ש"ח/יח' – 750 ש"ח).
- ד. יש להשלים ניקיון צנרת אינסטלציה ארונות השירות בארון מים משאריות חומרי בניה. (150 ש"ח).
- ה. סדקים קלים בשכבת הטיח ובמחיצות הפנים מול דירה 27 (קיר פינתלי) ומעל מוני מים. יש לבצע סיתות וחריצה לאורך הסדק לבצע מילוי בחומר גמיש ותיקוני שפכטל וצבע. (300 ש"ח).

5. יש לבצע סיתות סביב צנרת.
6. יש לבצע השלמת שרולים גדולים ב 20 מ"מ מינימום מצנרת הקיימת. השרולים יבלטו 50 מ"מ בחלקם עליון ממפלס הרצפה ובגובה המפלס התחתון של הרצפה.
7. השלמת מילוי בחומר איטום גמיש המרווח בין הצינורות לשרולים.
8. יש למלא ולהשלים יציקת מעברי הצנרת לשלד המבנה.

יש לשפר ולהשלים גימור תיקוני שפכטל וצבע. יש לשייף את הקיים לפי צורך ולבצע צביעה חוזרת. (400 ₪).

יש להסיר את הפגמים. בהעדר הצלחה יש להחליפם. מכיוון שהליקויים הנ"ל מצריכים פירוק והחלפה נרחבת של רכיבי המעלית. יש לקבל הצעת מחיר תיקון והחלפה מחברת המעליות. עלות תיקון הליקוי הינה לפי הצעת המחיר.

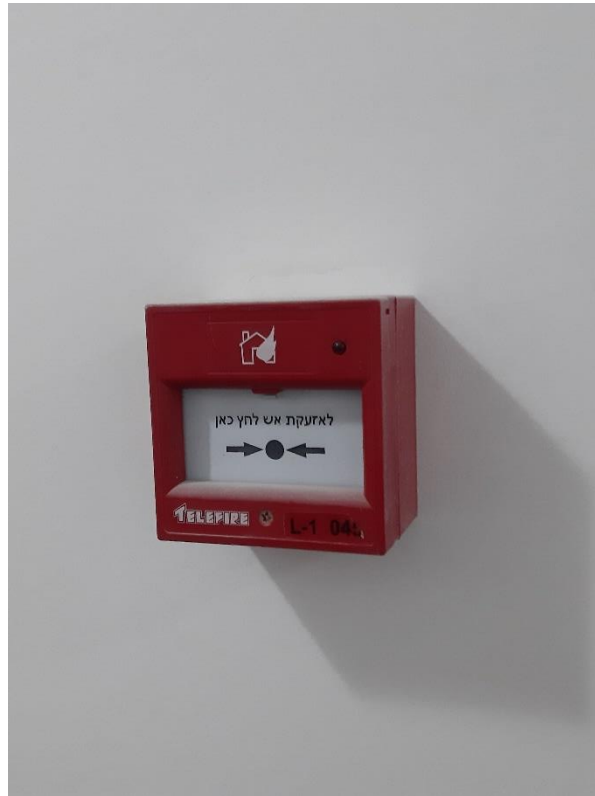
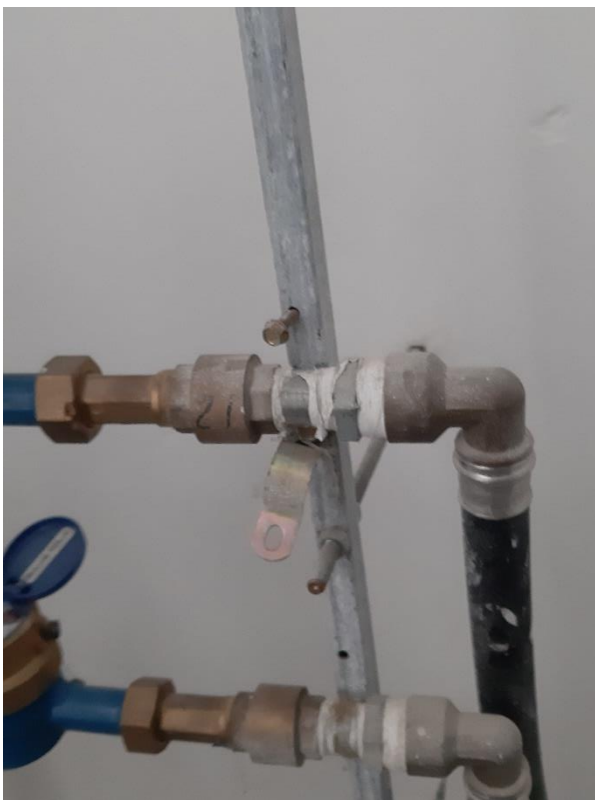
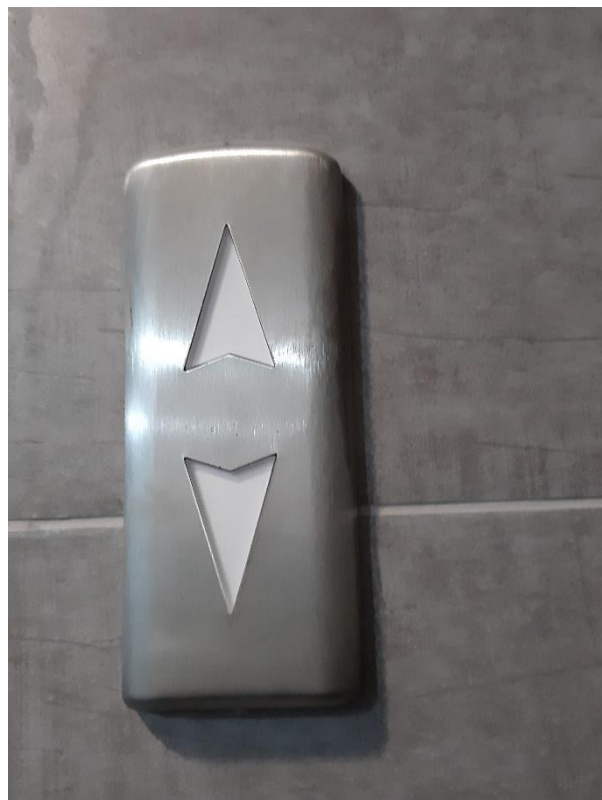
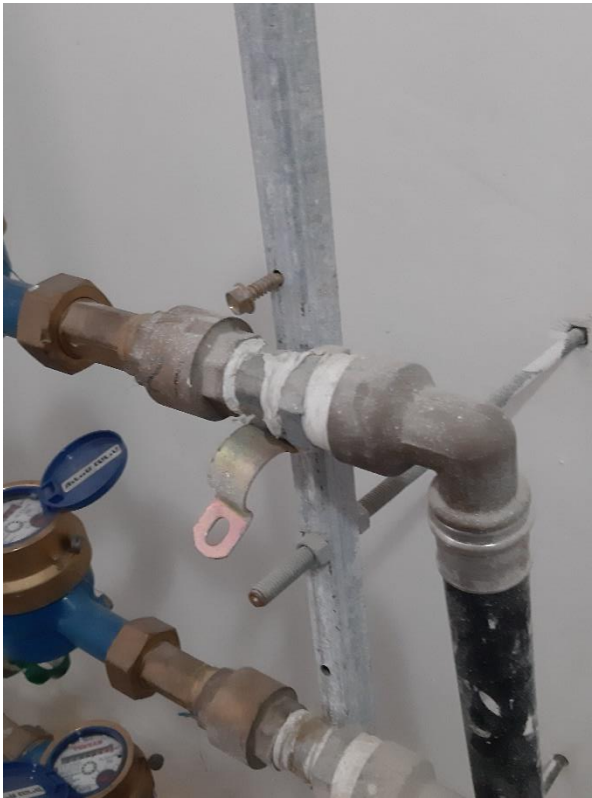
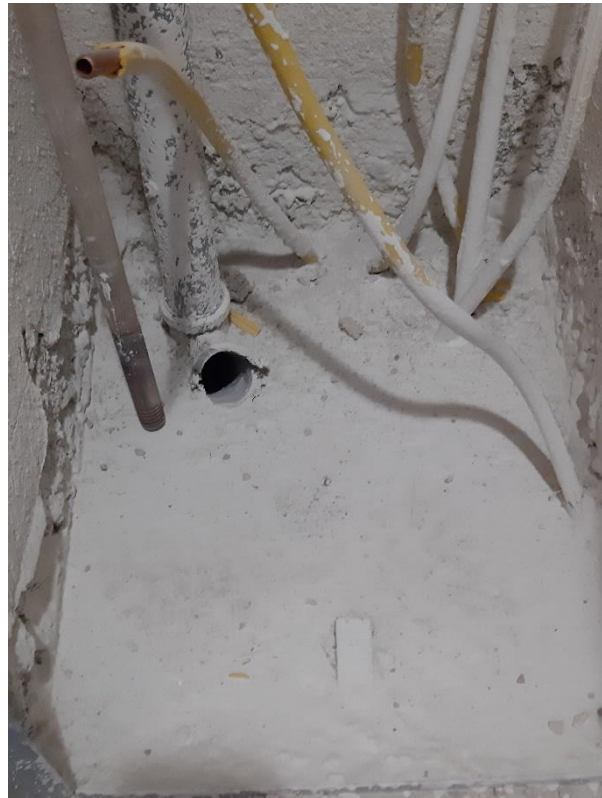
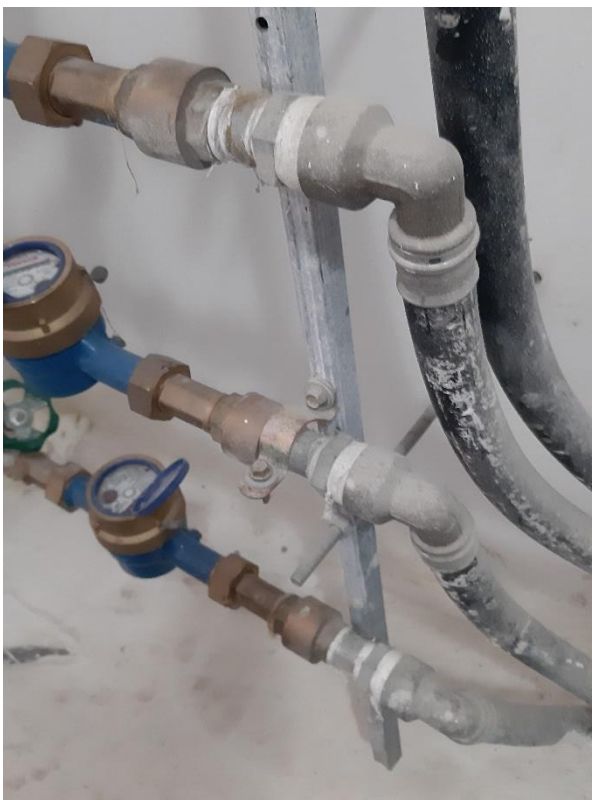
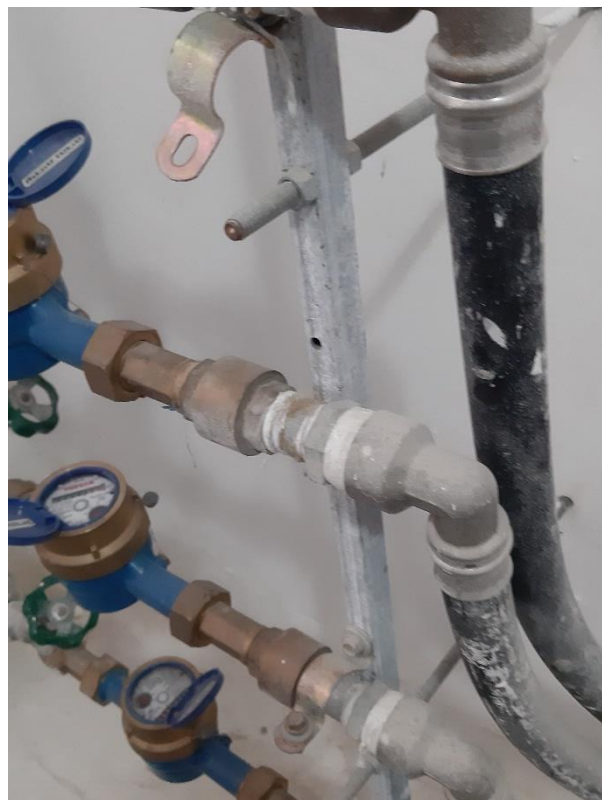
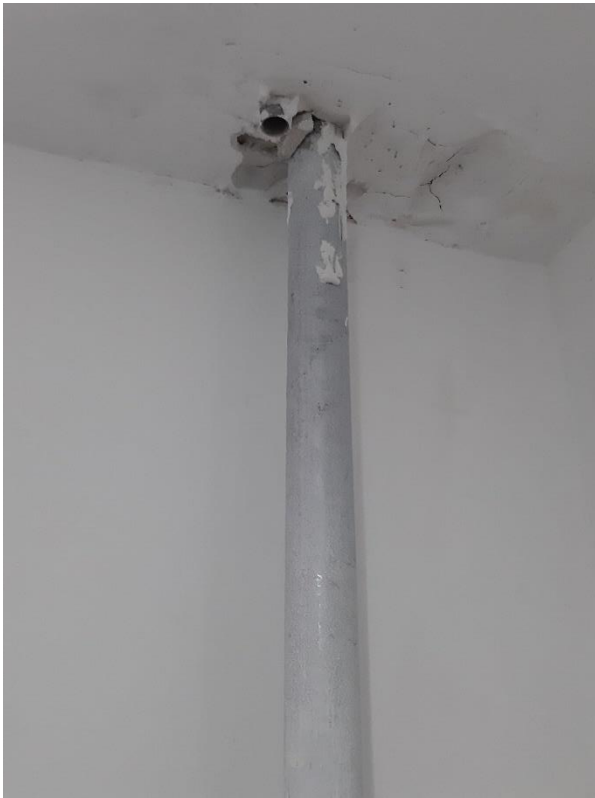
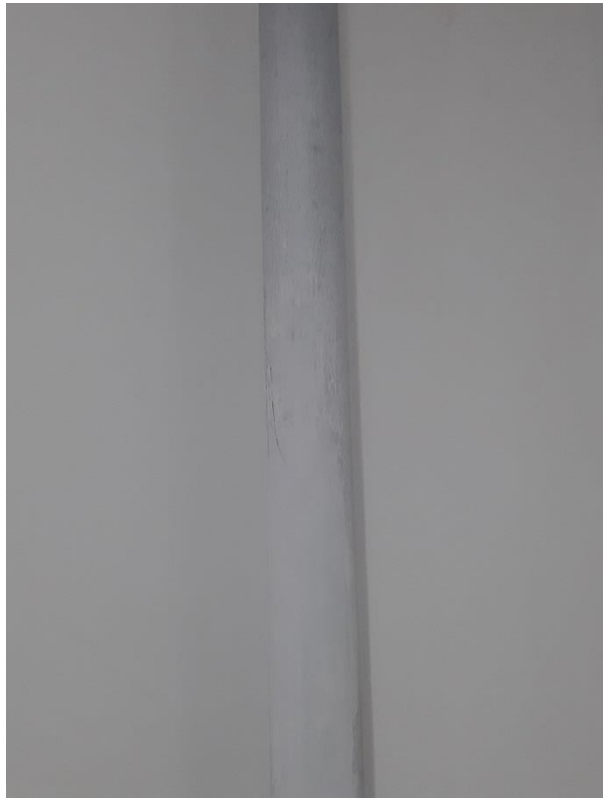
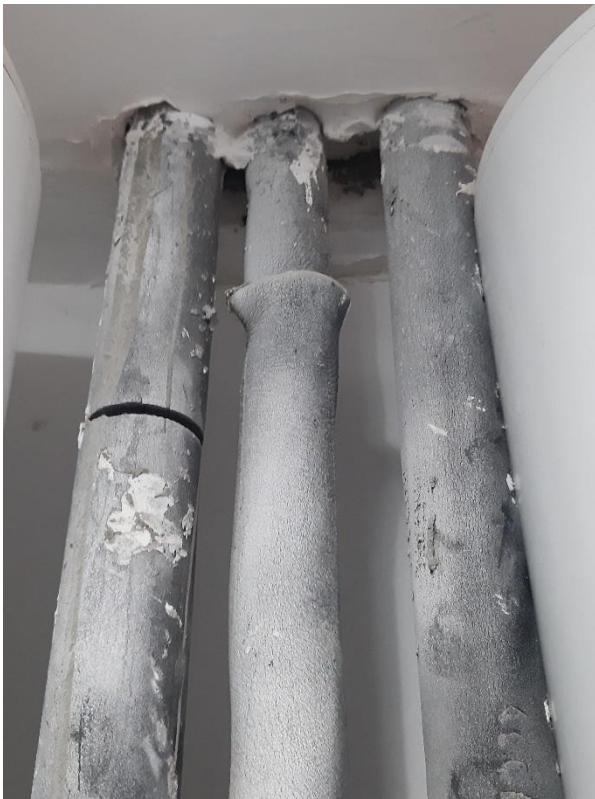
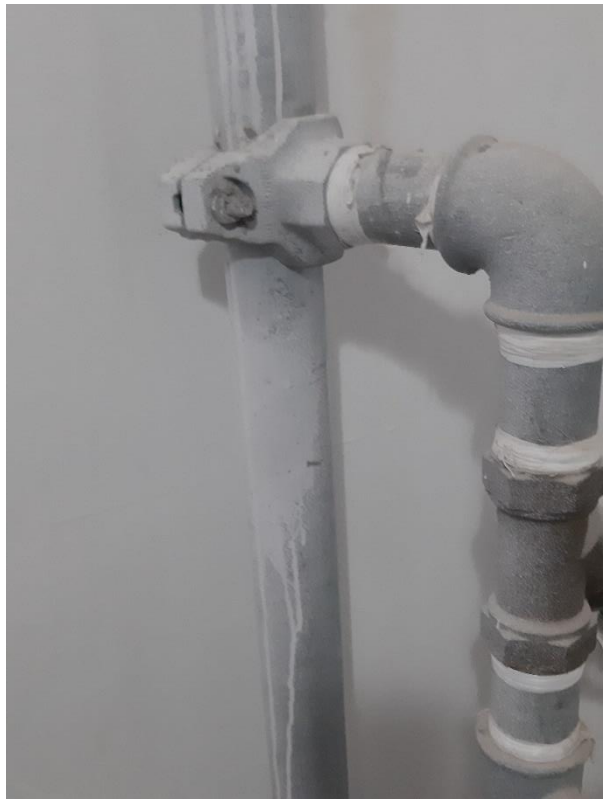
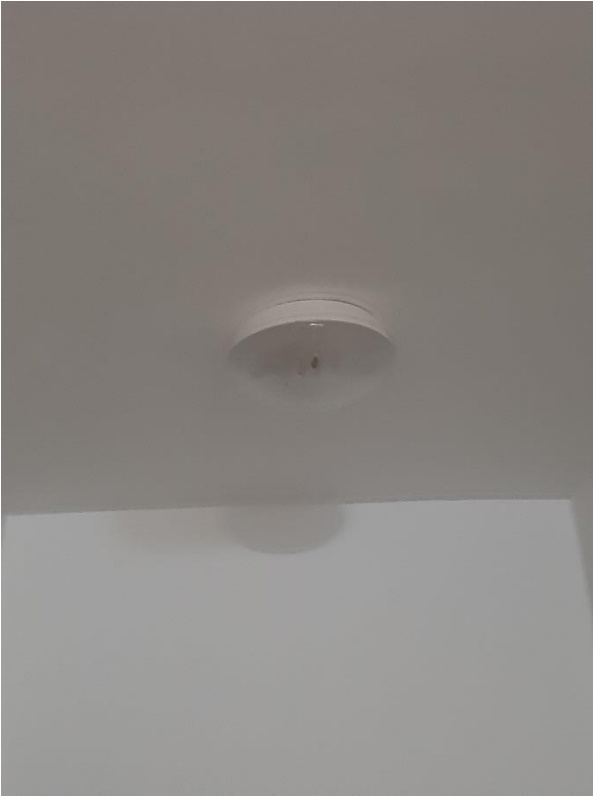
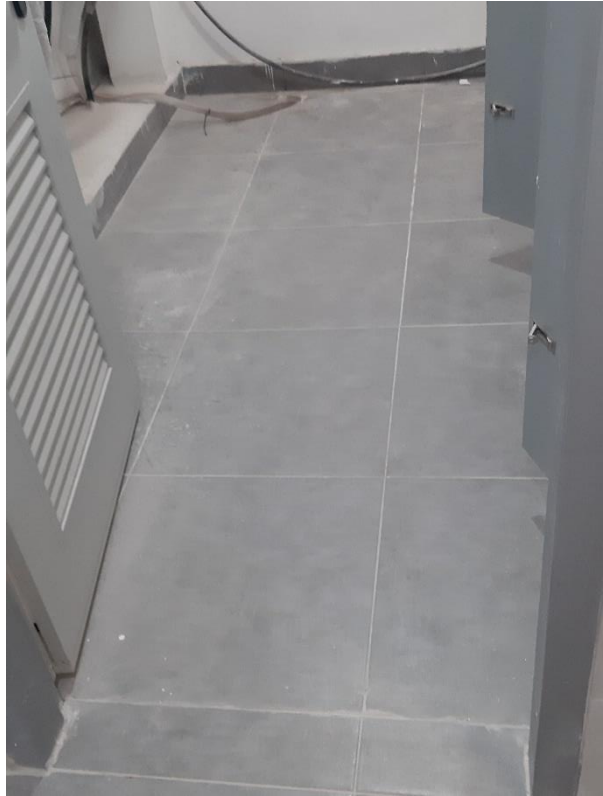
## **7. קומה 5:**

- א. יש להשלים שילוט פולט אור לתריס אוורור בלובי קומתי. (50 ש"ח).
- ב. יש הושלמה התקנת ארון שירות לארון מוני מים. (1,600 ש"ח).
- ג. במיקום שעון מוני המים הדירתי בכל הדירות למעט דירה 31 (סה"כ 5 יח') אותרו הליקויים הבאים. מד המים הדירתי אינו מעוגן בחבקים.

**תיקונים נדרשים:** יש להסיר את הפגמים. בהעדר הצלחה יש להחליפם. מכיוון שהליקויים הנ"ל מצריכים פירוק והחלפה נרחבת של רכיבי המעלית. יש לקבל הצעת מחיר תיקון והחלפה מחברת המעליות. עלות תיקון הליקוי הינה לפי הצעת המחיר.

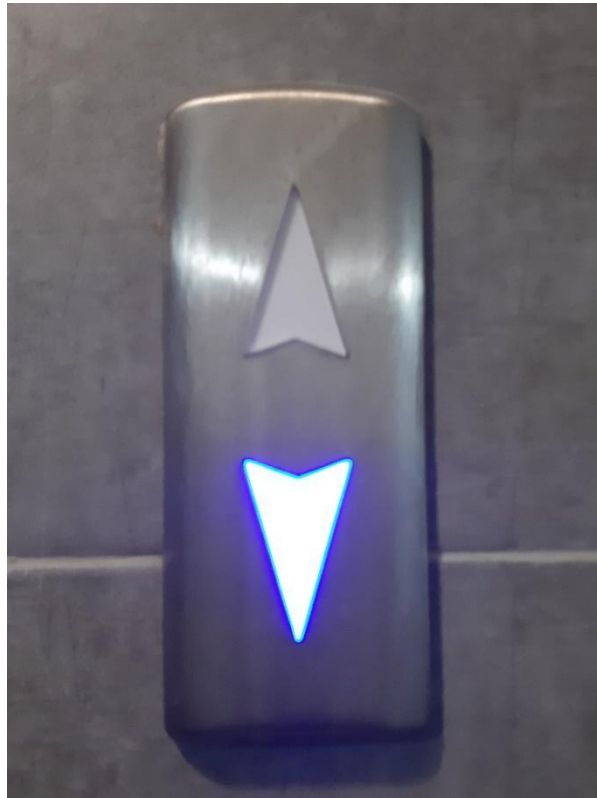
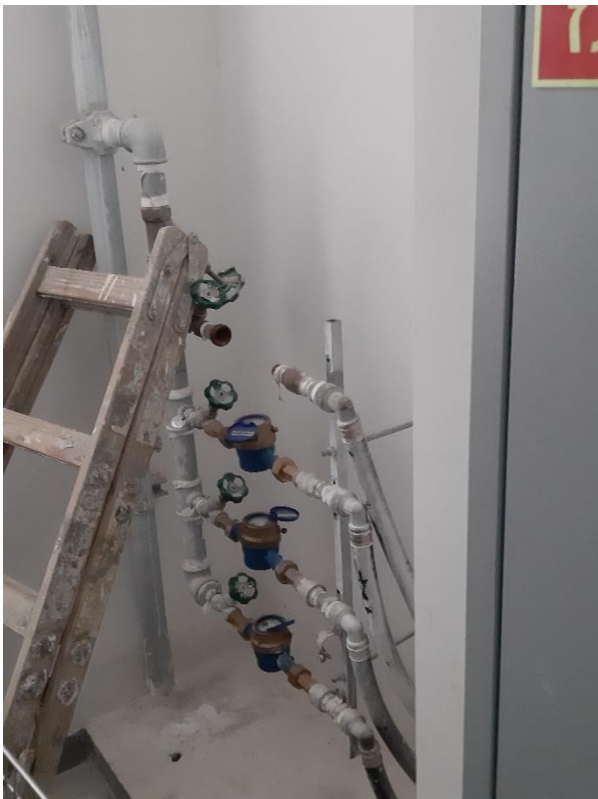
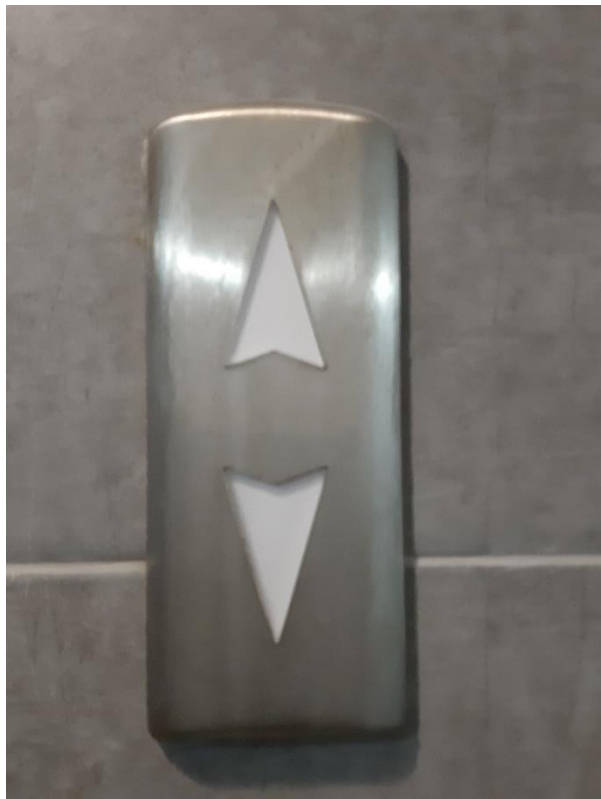
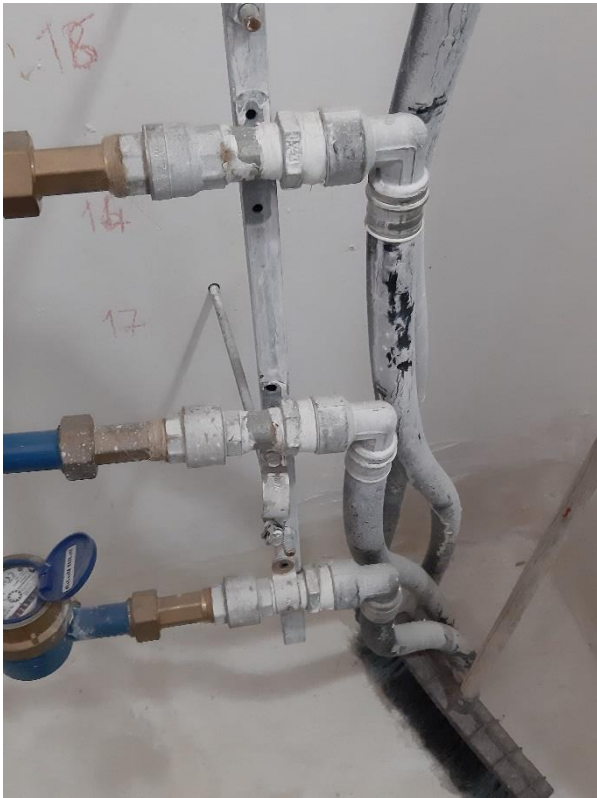
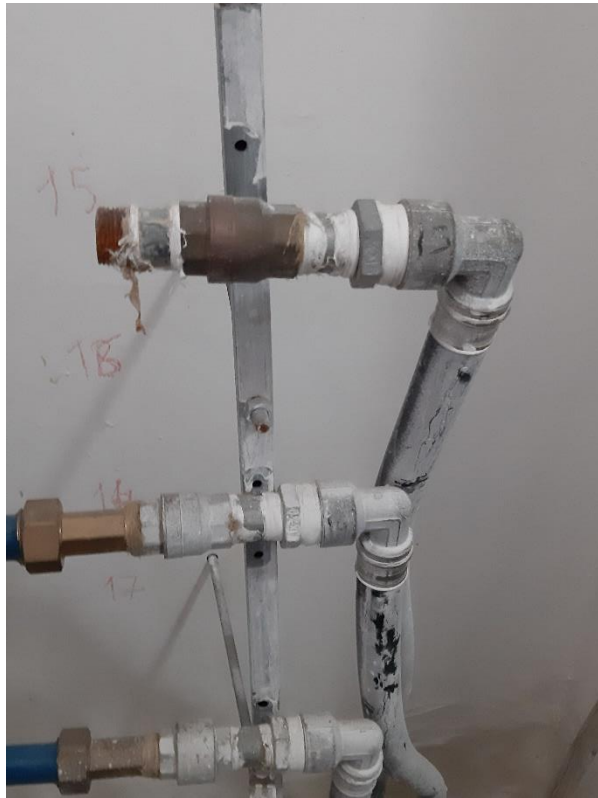
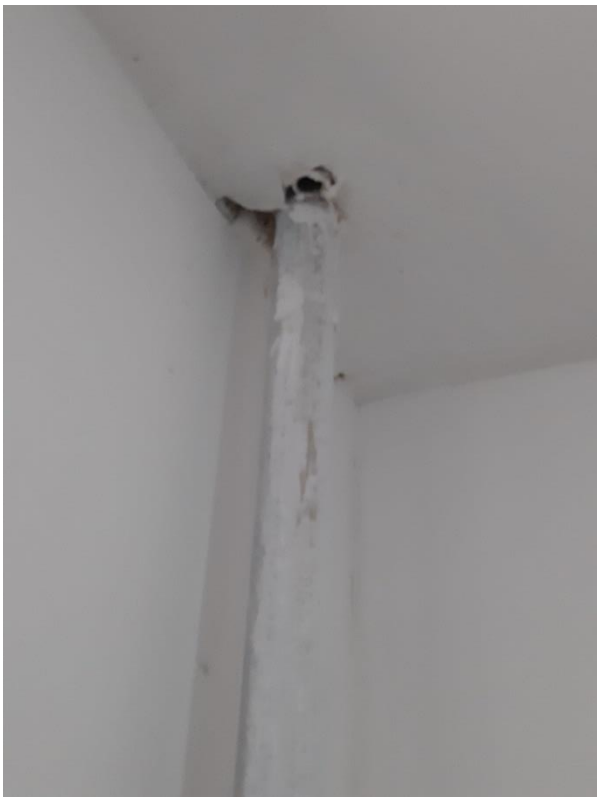
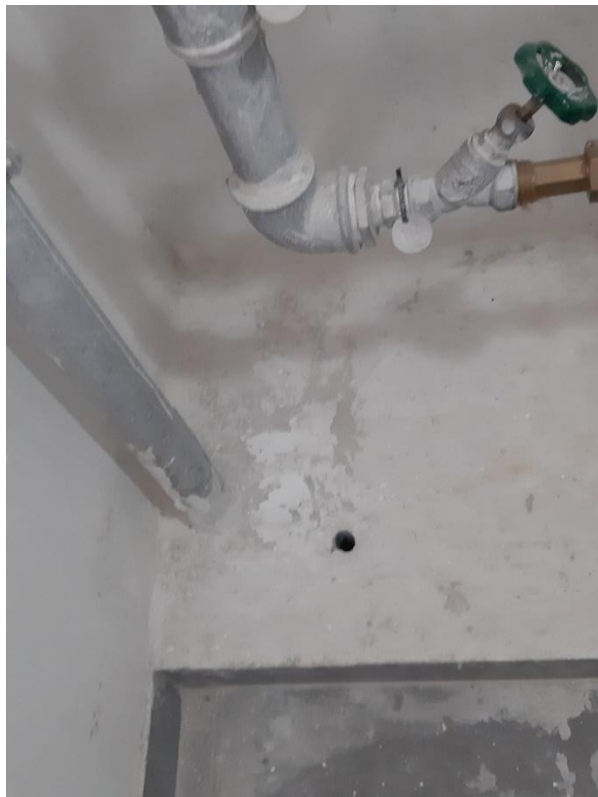
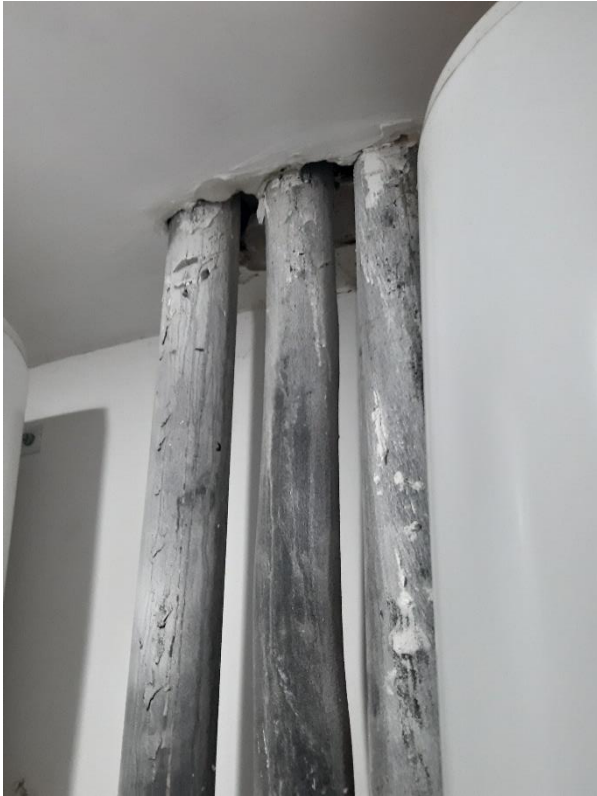
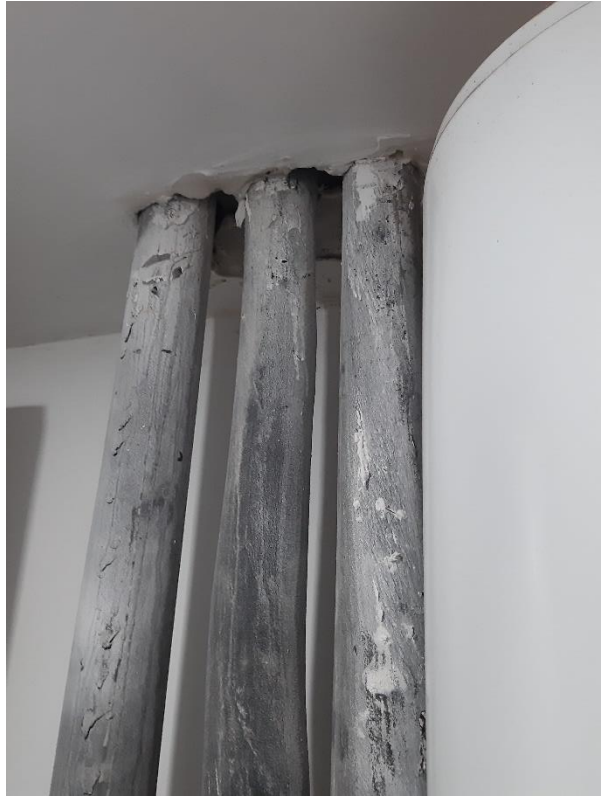
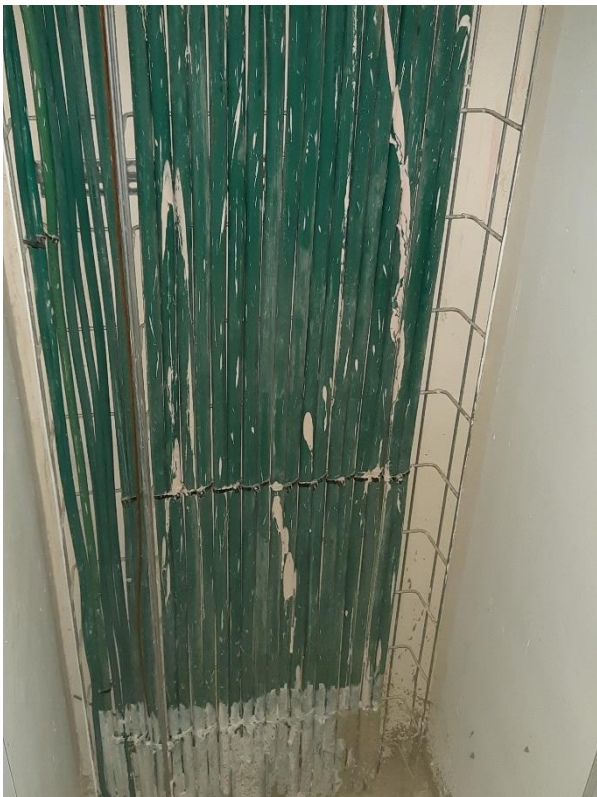
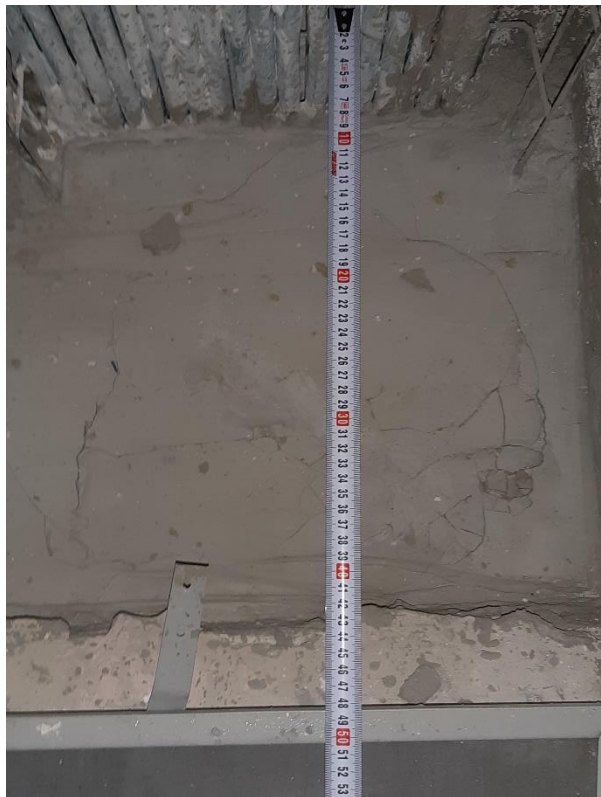
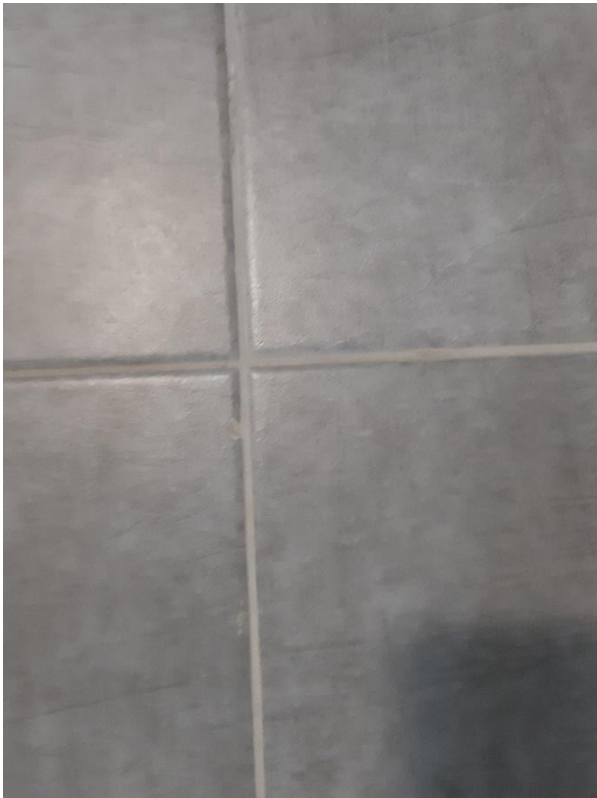
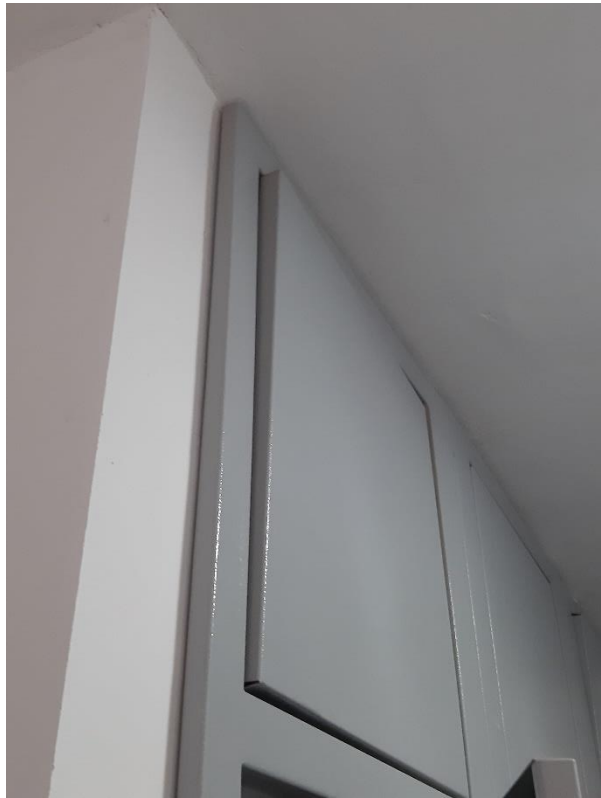
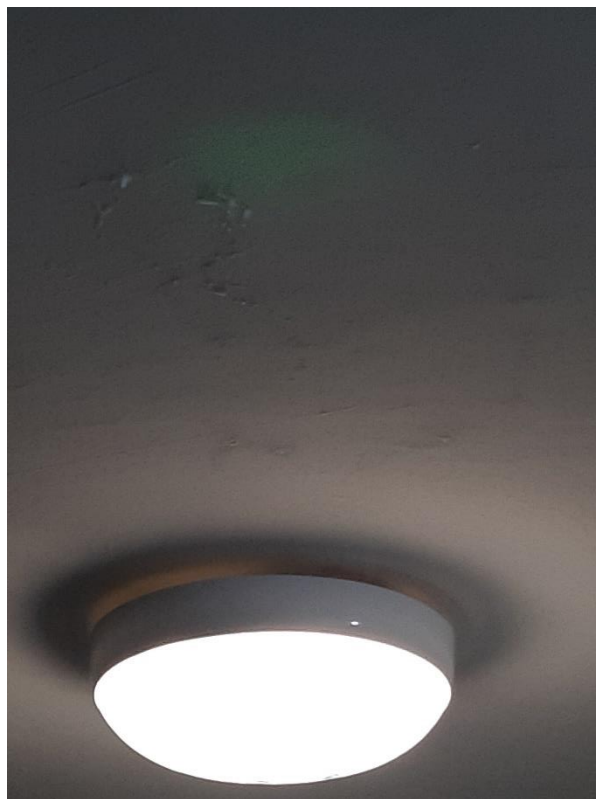
א. קיימים פגמים בגלזורה חיצונית של תצוגת מעלית בסמוך למעלית. כדוגמת כתמים וסימני חלודה. הליקוי נוצר כתוצאה משימוש בחומרי ניקיון אשר אינם מותאמים לחלקים אלו.

ד. במיקום שעון מוני המים הדירתי בכל הדירות למעט דירה 31 (סה"כ 5 יח') אותרו הליקויים הבאים. מד המים הדירתי אינו מעוגן בחבקים.

1. מעברי צנרת רכיבי מערכת האינסטלציה העוברת בין רכיבי השלד בארון מוני מים וצנרת מערכת סולרית כדוגמת רצפות, תקרות, קורות וגגות בוצע ללא שרולים ומילוי חומרי איטום וזאת בניגוד להנחיית תקן 1205 חלק 0 סעיף 2.3.2.

יג. עבודות הגמר ע"ג התקרה בסמוך לדירה 12 בוצעו בחוסר מקצועיות. קיימים שקעים, חספוסים, עקמומיות וגימור לקוי של עבודות הטיח והצבע.

יד. חיתוך ועיבוד לקוי של אריחי החיפוי הקרמי בחיתוך אריחים מעל דלת מעלית (1 יח'). העבודה בוצעה שלא ע"פ כללי מקצוע מקובלים, אשר באים לידי ביטוי במפרט הכללי לעבודות.

טו. קיימים פגמים באריחי החיפוי מול דלת מעלית (1 יח'), כגון: כתמים, שברים, סדקים ומקצועות שבורים העולים מעל המותר בתקן.

יש להסיר את הפגמים. בהעדר הצלחה יש להחליפם. מכיוון שהליקויים הנ"ל מצריכים פירוק והחלפה נרחבת של רכיבי המעלית. יש לקבל הצעת מחיר תיקון והחלפה מחברת המעליות. עלות תיקון הליקוי הינה לפי הצעת המחיר.

השלמת חבק קיבוע לצנרת המים. (4 יח' x 250 ₪/יח' – 1,000 ₪).

5. יש לבצע סיתות סביב צנרת.
  6. יש לבצע השלמת שרולים גדולים ב 20 מ"מ מינימום מצנרת הקיימת. השרולים יבלטו 50 מ"מ בחלקם עליון ממפלס הרצפה ובגובה המפלס התחתון של הרצפה.
  7. השלמת מילוי בחומר איטום גמיש המרווח בין הצינורות לשרולים.
  8. יש למלא ולהשלים יציקת מעברי הצנרת לשלד המבנה.
- (סה"כ עלויות תיקונים לסעיף זה – 1,600 ₪).**
- ז. יש להשלים נקיון בידוד צנרת למערכת סולרית משאריות חומרי בנייה. באם לא ניתן, יש להחליף את הבידוד. (500 ₪).
  - ח. ברצפת ארון גז יש להשלים רשת ניקוז חסרה. (100 ₪).
  - ט. יש לשפר עבודות גמר סביב תריס רפפה בחדר טכני. (400 ₪).
  - י. יש להכניס כבלי תקשורת חשופים בארון תקשורת לתוך קופסת החיבורים ולסגור. (150 ₪).
  - יא. יש להשלים איטום ומילוי בחיבורים בין ארונות שירות ותריס רפפה לבין קירות הרקע בחדר טכני. (200 ₪).
  - יב. יש לשפר ולהשלים גימור תיקוני שפכטל וצבע מעל ארונות שירות. יש לשייף את הקיים לפי צורך ולבצע צביעה חוזרת. (200 ₪).

יש לשפר ולהשלים גימור תיקוני שפכטל וצבע. יש לשייף את הקיים לפי צורך ולבצע צביעה חוזרת. (400 ₪).
