**מבנים**  
בדק בית וייעוץ הנדסי

# דו"ח ביקורת ליקויים - חוות דעת מהנדס מומחה

**לכבוד:** דיירי הבניין

## רכוש משותף -

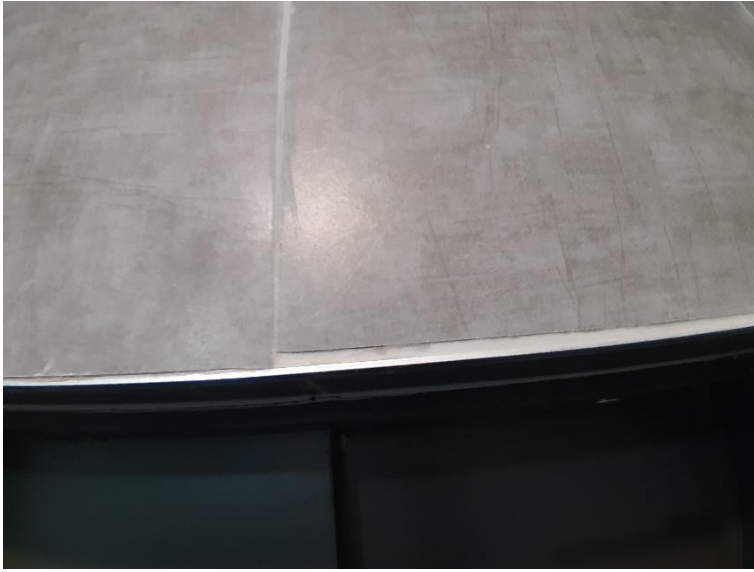
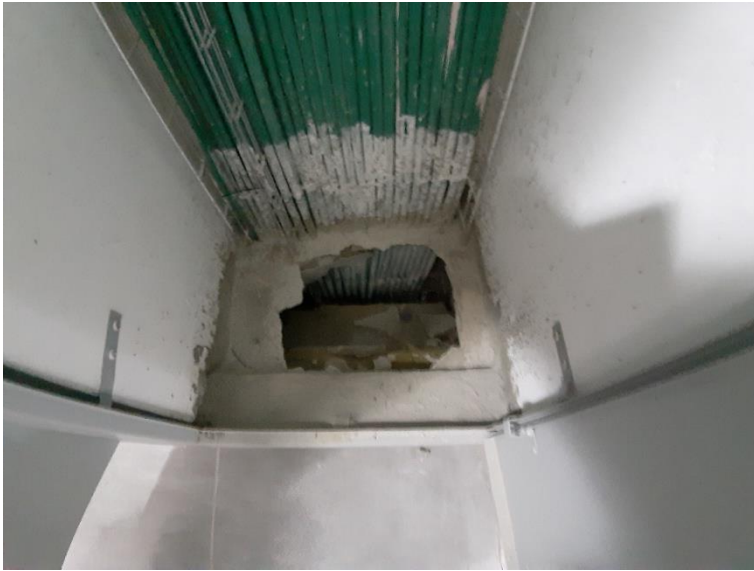
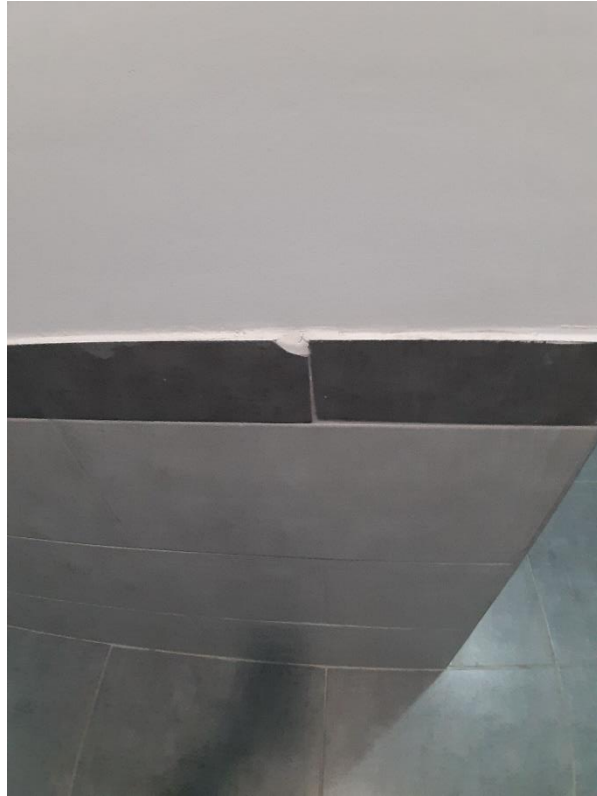
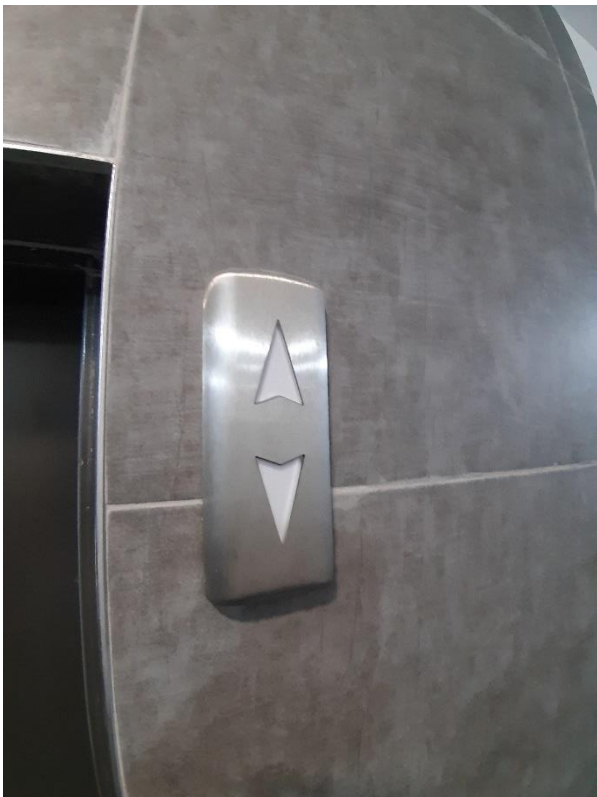
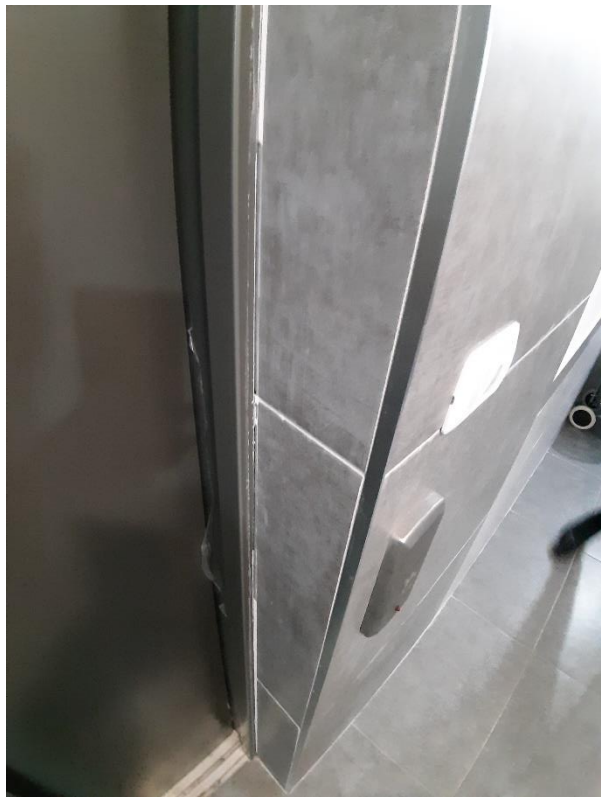
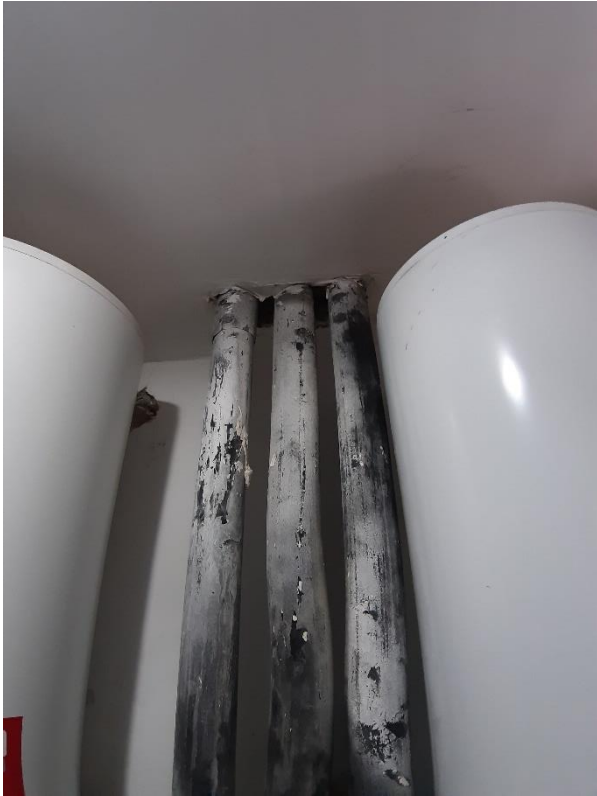
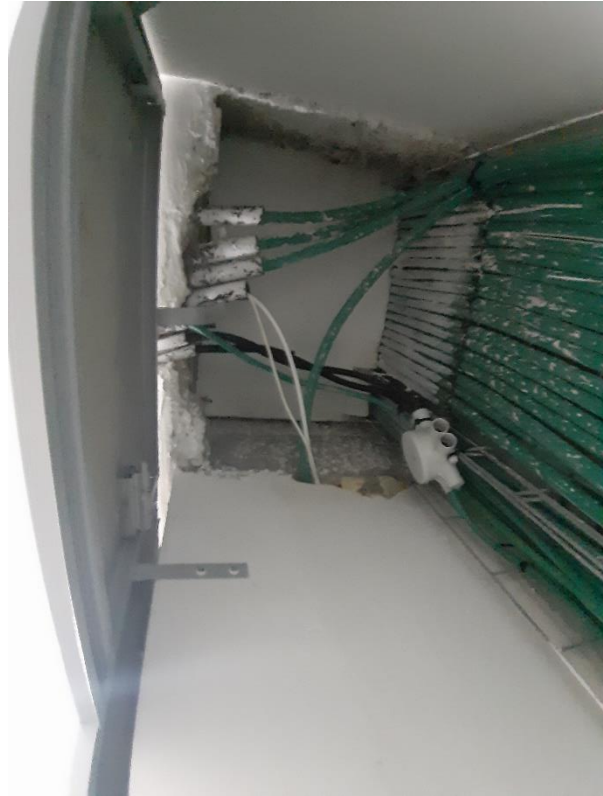
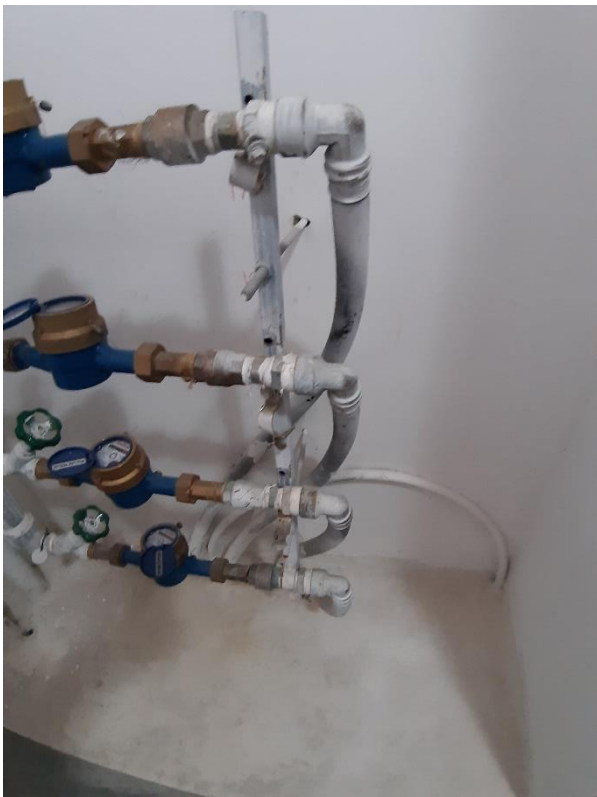
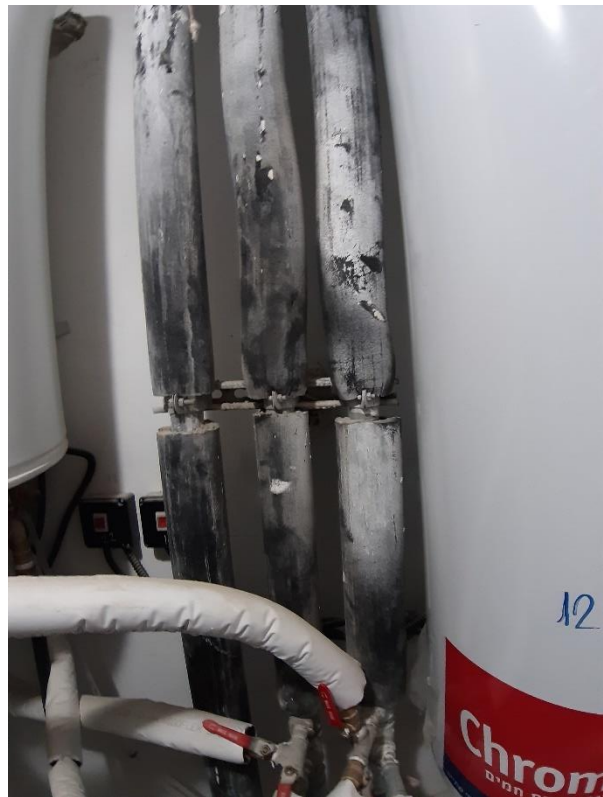
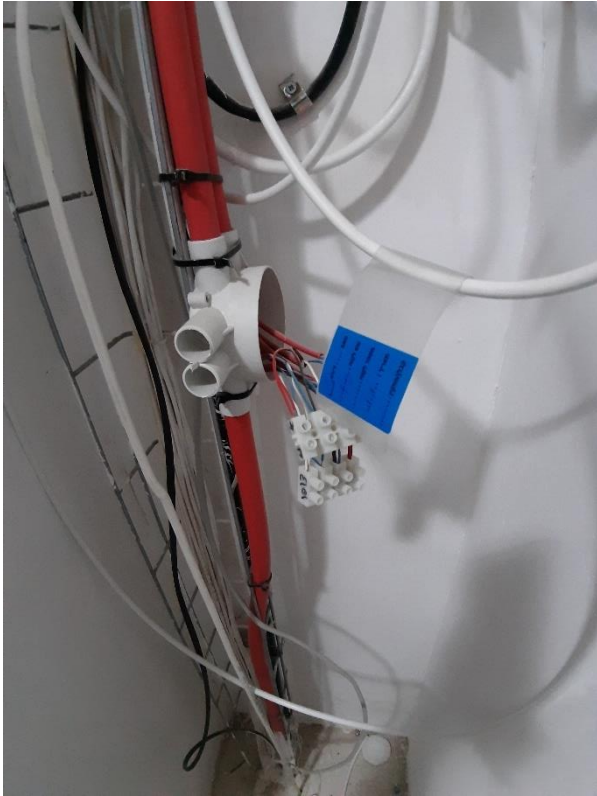
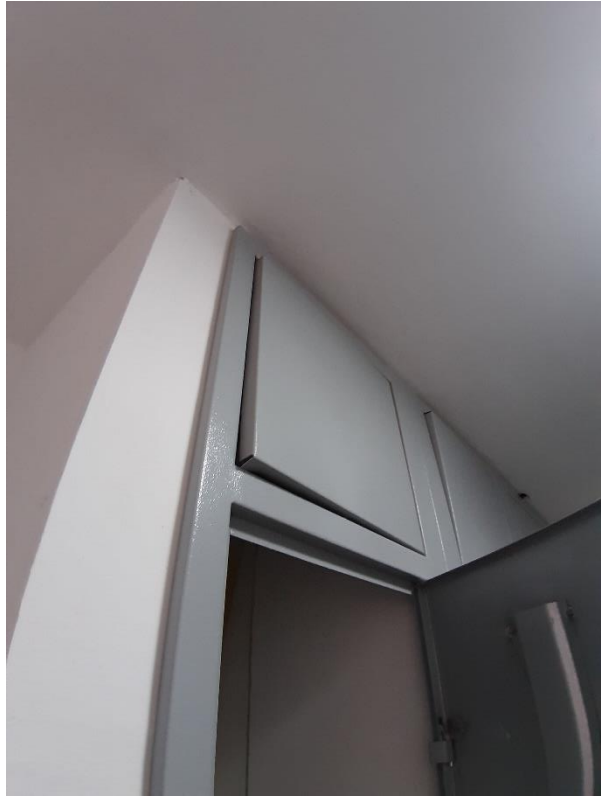
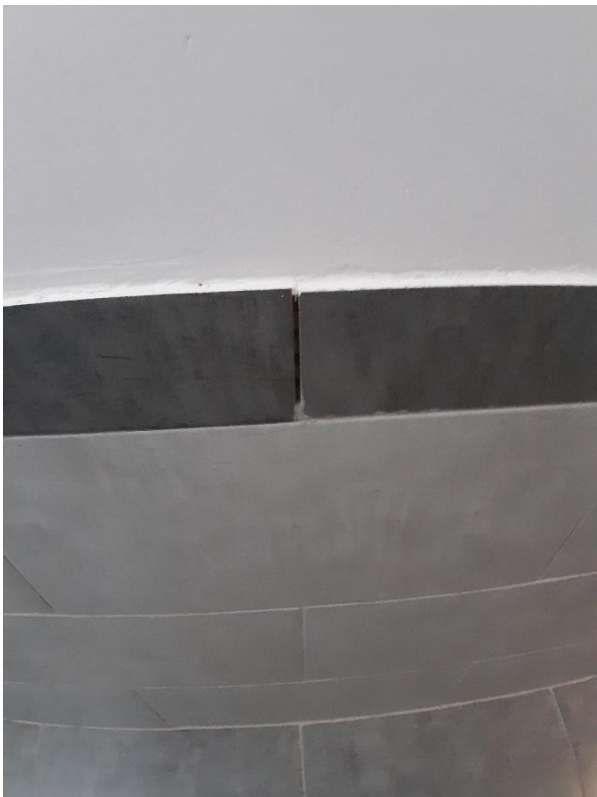
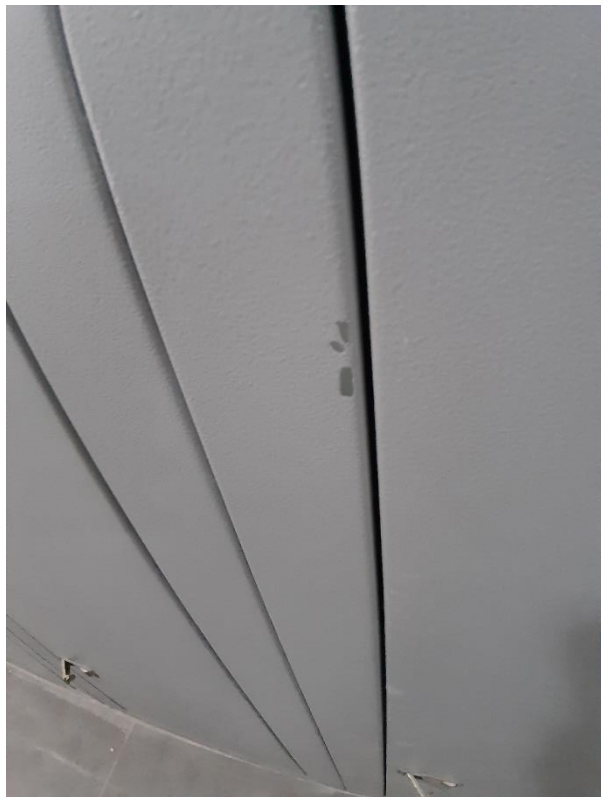
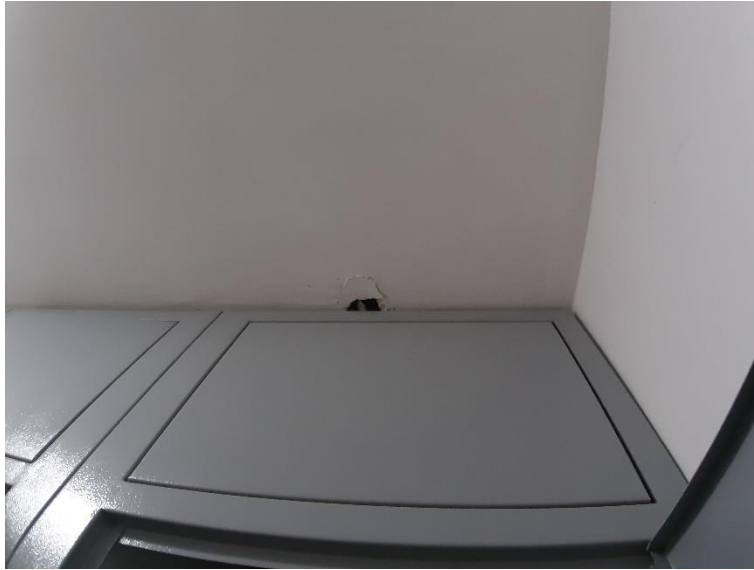
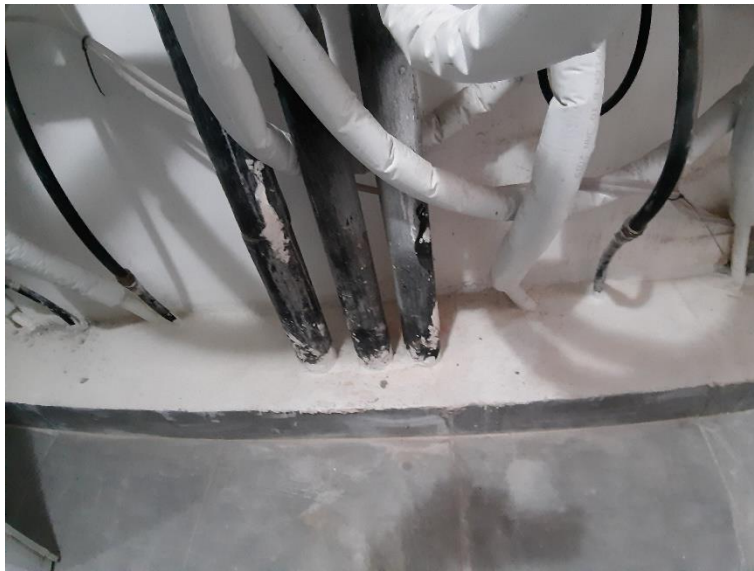
א. קיימים פגמים בגלזורה חיצונית של תצוגת מעלית בסמוך למעלית. כדוגמת כתמים וסימני חלודה. הליקוי נוצר כתוצאה משימוש בחומרי ניקיון אשר אינם מותאמים לחלקים אלו.

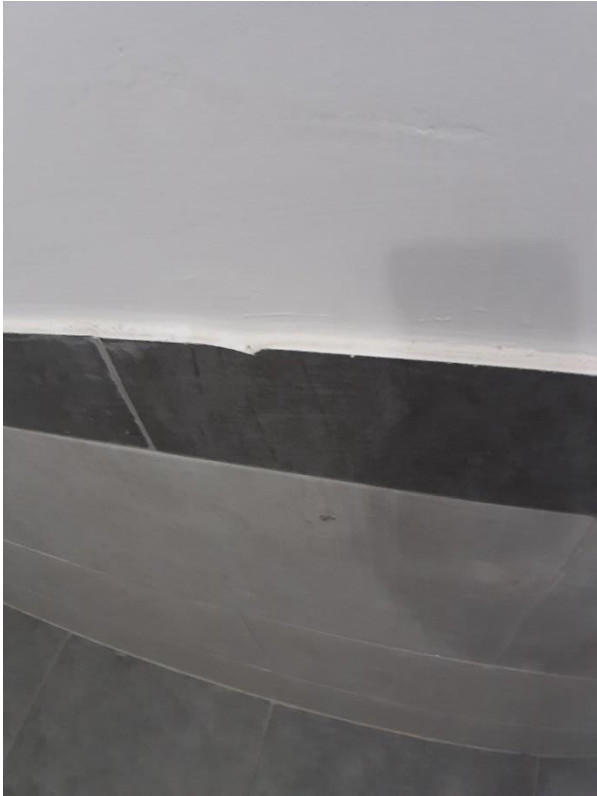
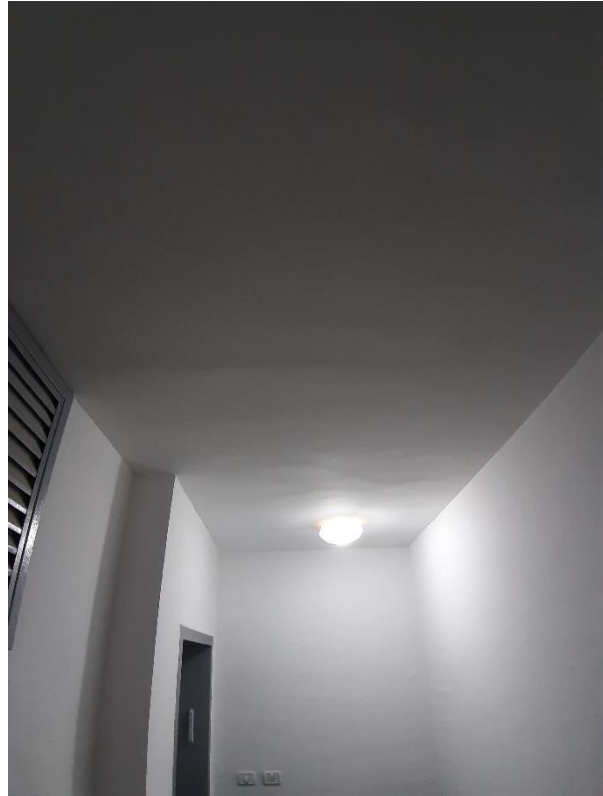
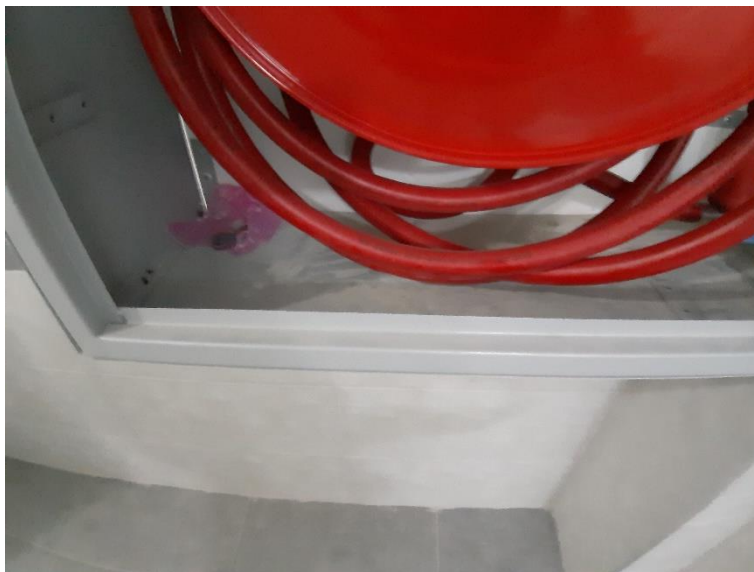
## 11. קומה 1:

א. קיימים פגמים בגלזורה חיצונית של תצוגת מעלית בסמוך למעלית. כדוגמת כתמים וסימני חלודה. הליקוי נוצר כתוצאה משימוש בחומרי ניקיון אשר אינם מותאמים לחלקים אלו.

ד. במיקום שעון מוני המים הדירתי בכל הדירות למעט דירה 31 (סה"כ 5 יח') אותרו הליקויים הבאים. מד המים הדירתי אינו מעוגן בחבקים.

1. מעברי צנרת רכיבי מערכת האינסטלציה העוברת בין רכיבי השלד בארון מוני מים וצנרת מערכת סולרית כדוגמת רצפות, תקרות, קורות וגגות בוצע ללא שררולים ומילוי חומרי איטום וזאת בניגוד להנחיית תקן 1205 חלק 0 סעיף 2.3.2.

ג. גימור עבודות הטיח בקירות סביב מלבן דלת דירה 4 בוצע באופן לקוי. שכבת טיח הפנים אותרו הליקויים הבאים:  
שכבת טיח הפנים גלית מעל למותר.

ד. סדקים קלים בשכבת הטיח ובמחיצות הפנים מעל חדר טכני. יש לבצע סיתות וחריצה לאורך הסדק לבצע מילוי בחומר גמיש ותיקוני שפכטל וצבע. (100 טח).

ט. קיימים פגמים באריחי החיפוי מול דלת מעלית ומתחת לארון כיבוי אש (2 יח'), כגון: כתמים, שברים, סדקים ומקצועות שבורים העולים מעל המותר בתקן.

יש להסיר את הפגמים. בהעדר הצלחה יש להחליפם. מכיוון שהליקויים הנ"ל מצריכים פירוק והחלפה נרחבת של רכיבי המעלית. יש לקבל הצעת מחיר תיקון והחלפה מחברת המעליות. עלות תיקון הליקוי הינה לפי הצעת המחיר.

השלמת חבק קיבוע לצנרת המים. (5 יח' x 250 ₪/יח' – 1,250 ₪).

1. יש לבצע סיתות סביב צנרת.
2. יש לבצע השלמת שררולים גדולים ב 20 מ"מ מינימום מצנרת הקיימת. השררולים יבלטו 50 מ"מ בחלקם עליון ממפלס הרצפה ובגובה המפלס התחתון של הרצפה.
3. השלמת מילוי בחומר איטום גמיש המרווח בין הצינורות לשררולים.
4. יש למלא ולהשלים יציקת מעברי הצנרת לשלד המבנה.

יש צורך לבצע סיתות מקומי בשכבות העבות והשלמת שכבת טיח מיישרת, כולל חיזוק ברשת. בהתאם להוראות המופיעות בתקן ישראלי ת"י 1920 חלק 2. (450 טח).

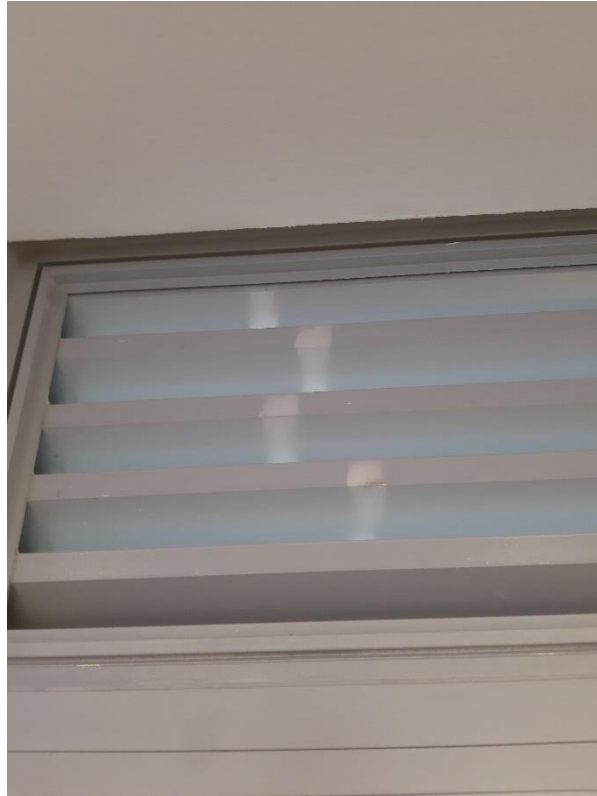
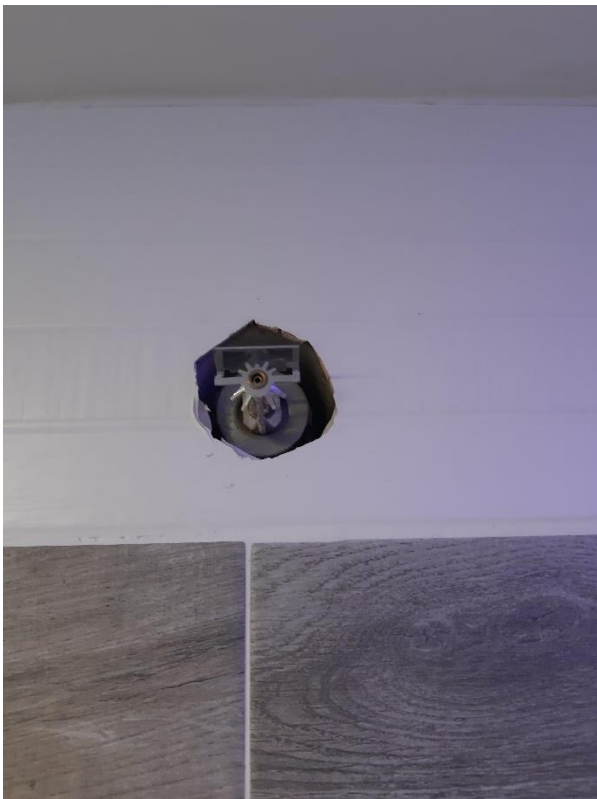
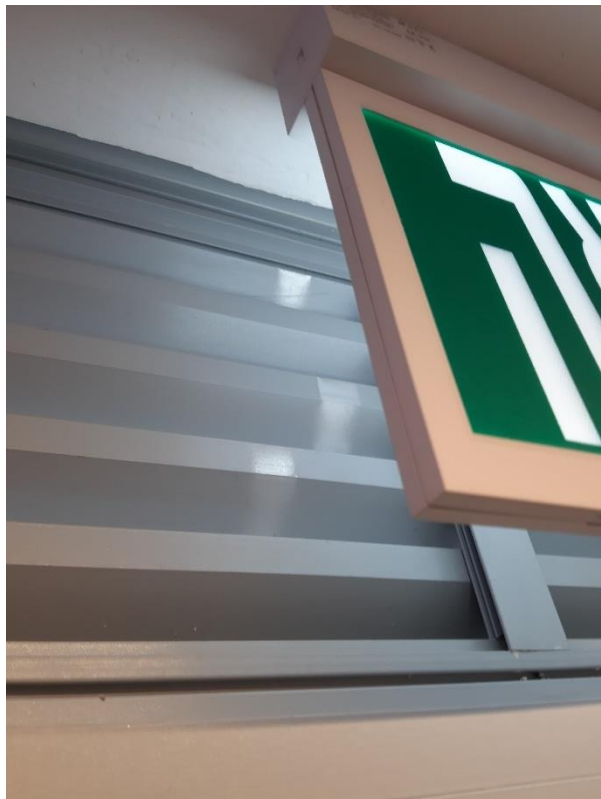
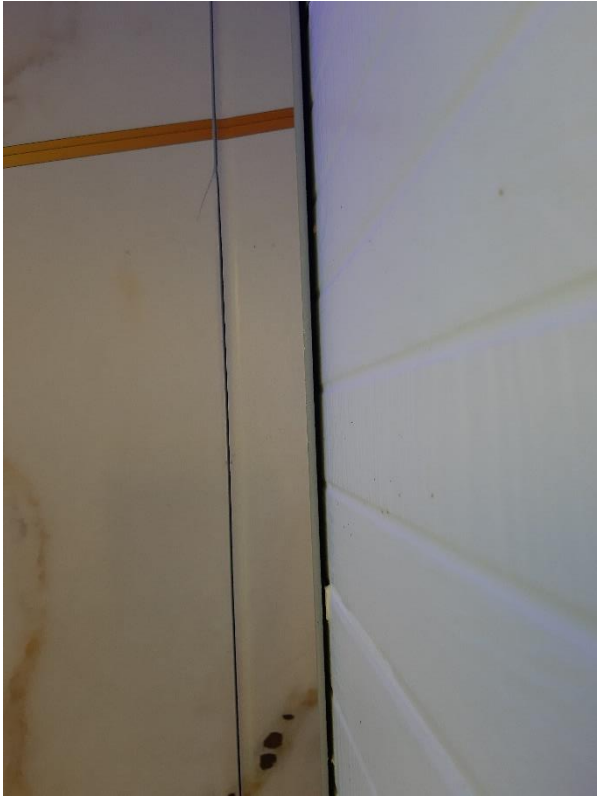
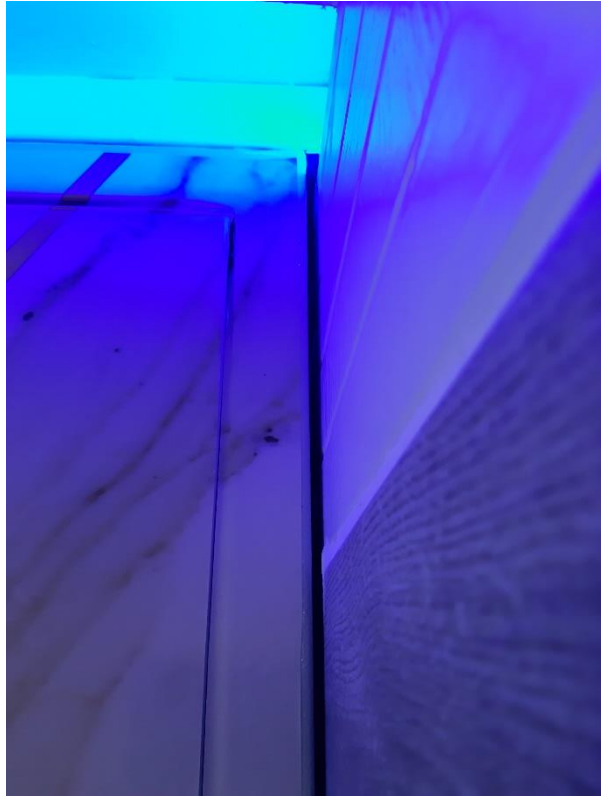
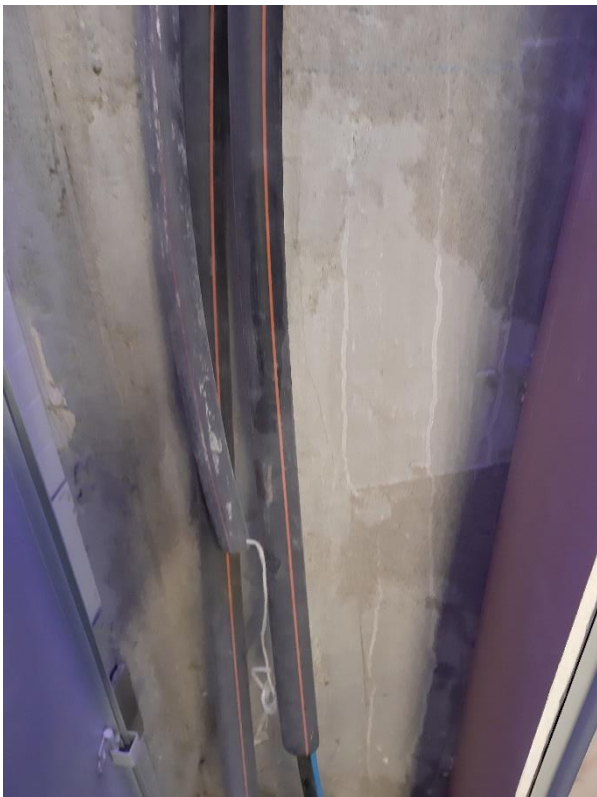
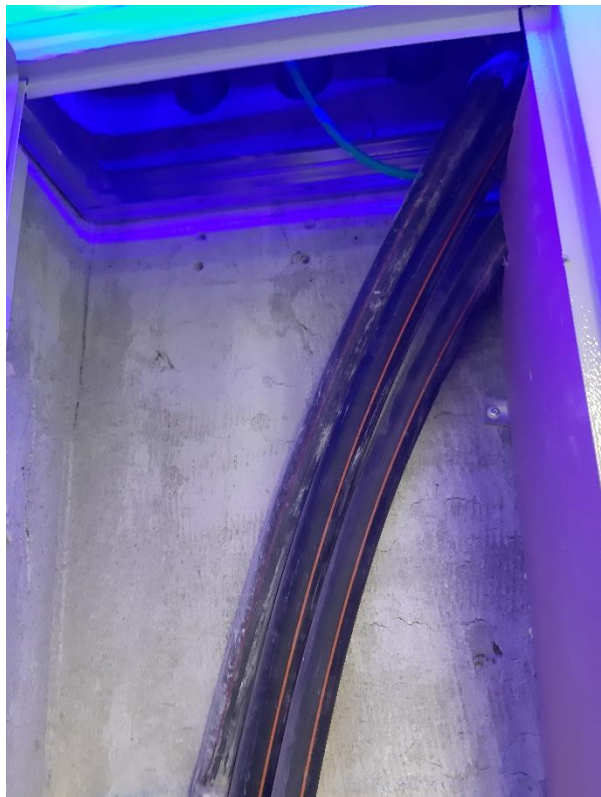
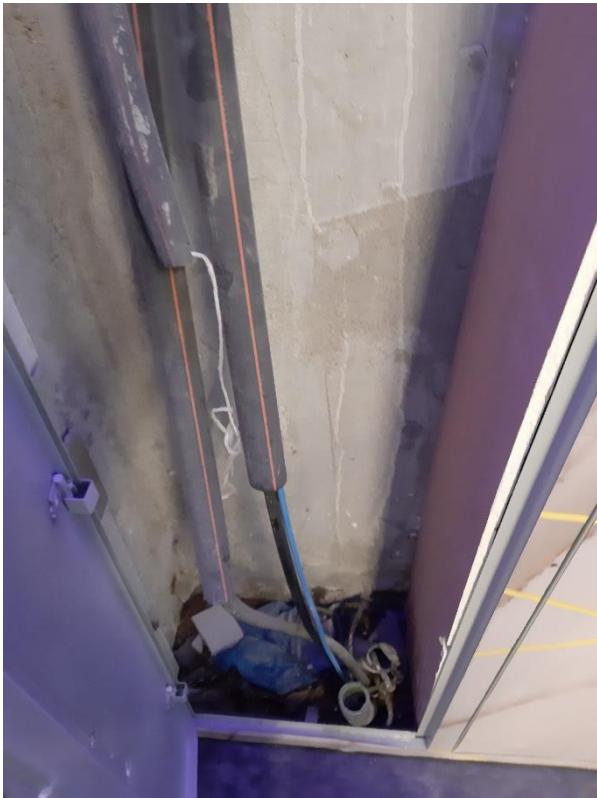
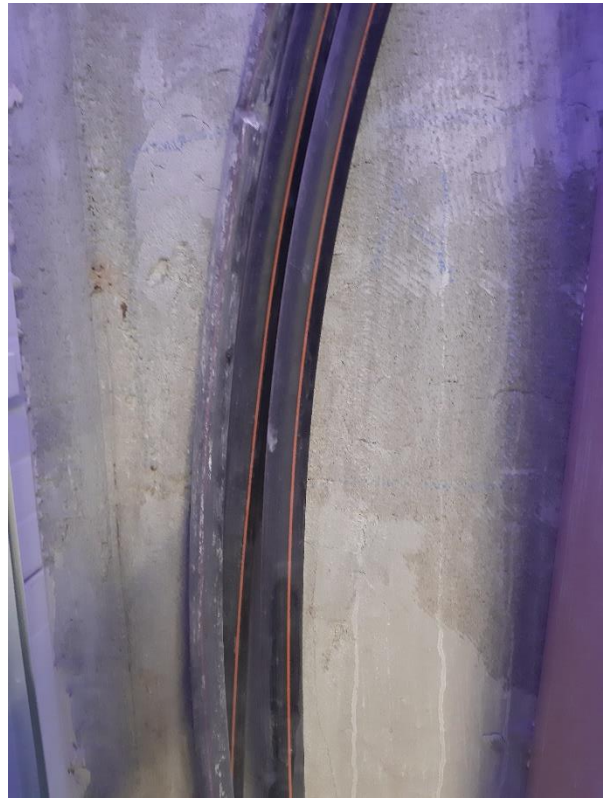
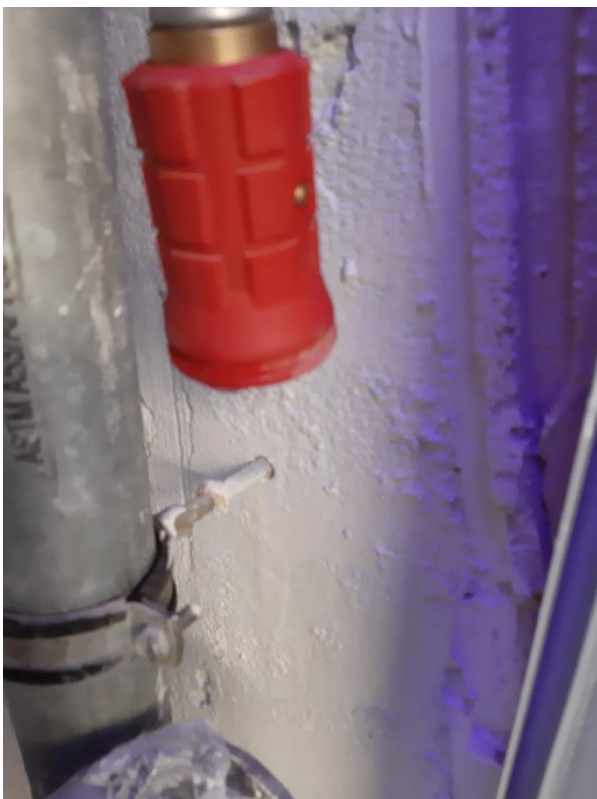
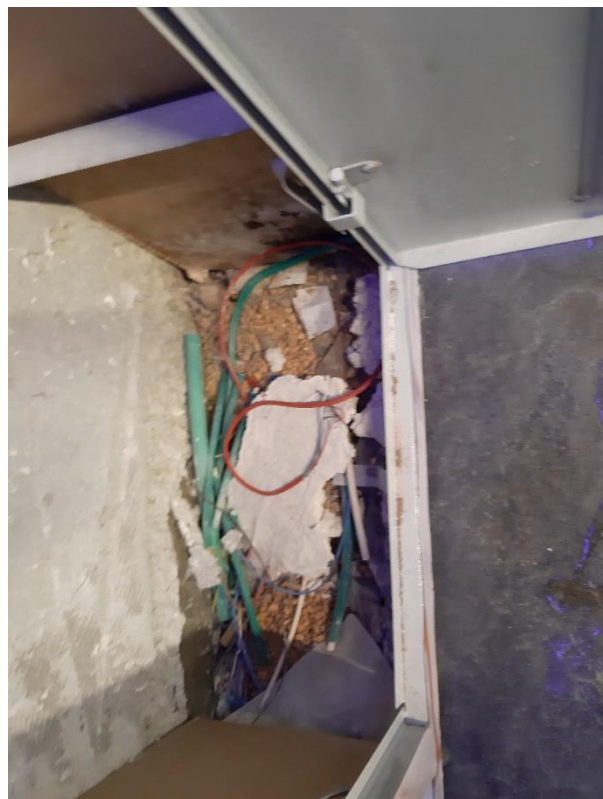
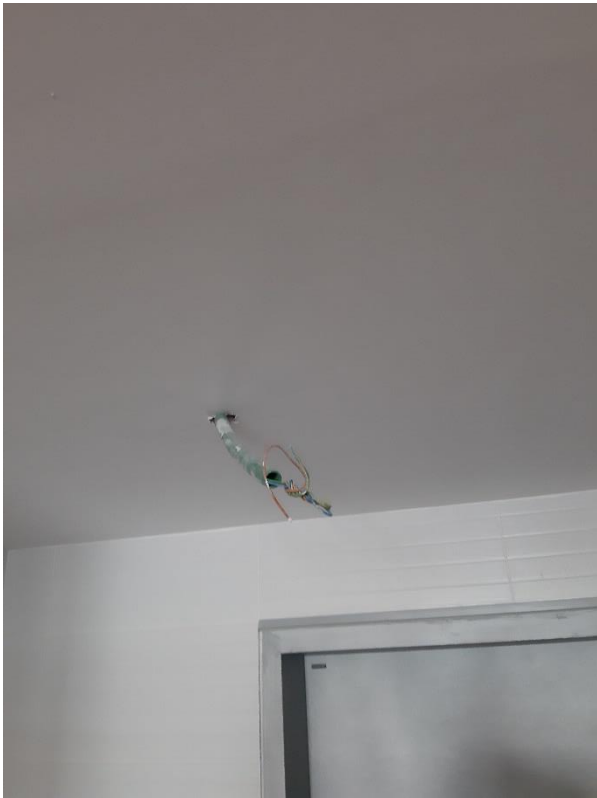
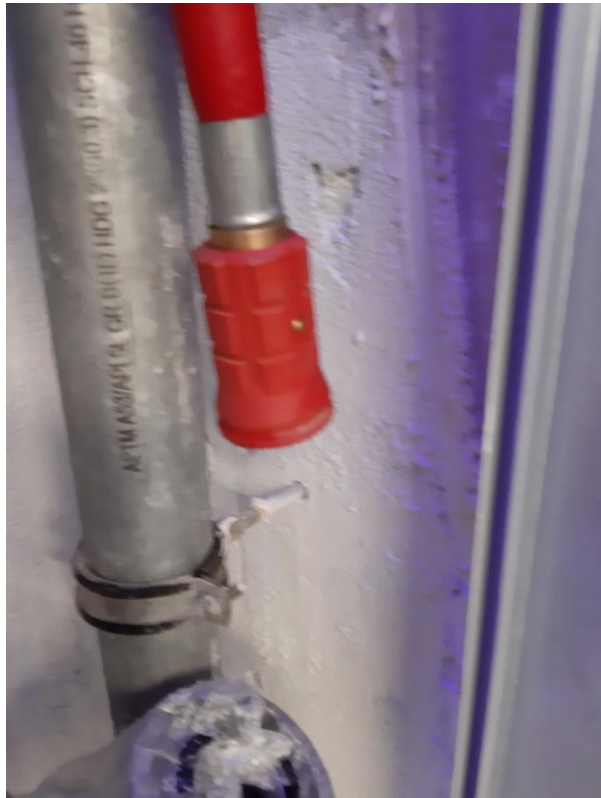
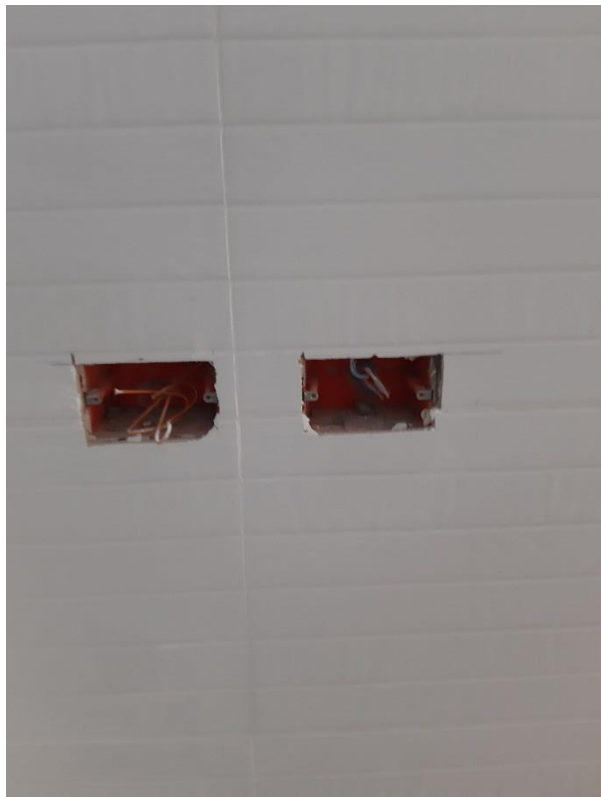
## 12. קומת קרקע:

- א. יש להשלים כיסוי לפתח רכזת גילוי אש. (100 ₪).
- ב. יש להשלים שילוט פולט אור על ארונות שירות. (300 ₪).
- ג. יש לשפר ולהשלים עבודות הטיח, השפכטל והצבע בארונות השירות לאורך הקומה. לדוגמא: ארון חשמל, ארון גז. (600 ₪).
- ד. בארונות חשמל טרם הושלמה יציקת רצפת חלל הארון. (650 ₪).
- ה. יש לבצע פינוי פסולת וחומרי בניה מארונות השירות.
- ו. ברצפת ארון גילוי אש לא הושלם כלל ניקוז ברצפת הארון. במצב של נזילה, יזלגו המים אל שטח הלובי ויכולים לגרום להצפות. (1,600 ₪).
- ז. יש להשלים ולשפר את עבודות הגמר מעל ארונות השירות. (300 ₪).
- ח. חיבור לקוי בין לוחות גבס בתקרת לובי מול מעליות קיים טלאי בקו התפר בין לוח ללוח. עבודות ההרכבה ויישום שכבת השפכטל לא בוצעו עפ"י כללי מקצוע מקובלים הבאים לידי ביטוי במפרט כללי לעבודות בנייה סעיף 210493 (ה, ב), **ציטוט:**

טו. ביום הבדיקה נמצא כי מערכת גילוי אש אינה פעילה כלל. הליקוי הינו ליקוי בטיחותי חמור ביותר. יש לזמן את קבלן מתקין המערכת באופן מיידי בכדי לאתר את התקלות במערכת. עלויות תיקון הליקויים יתבררו לאחר קבלת תוצאות הבדיקה.

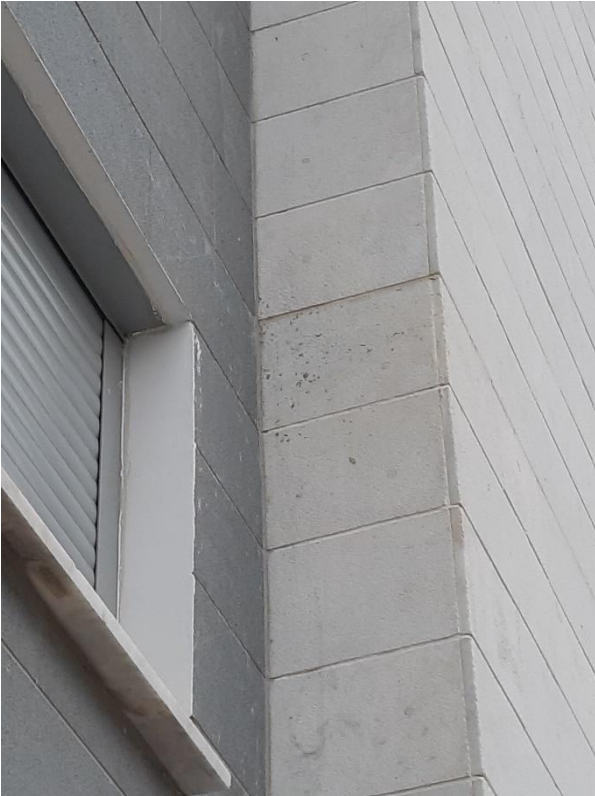
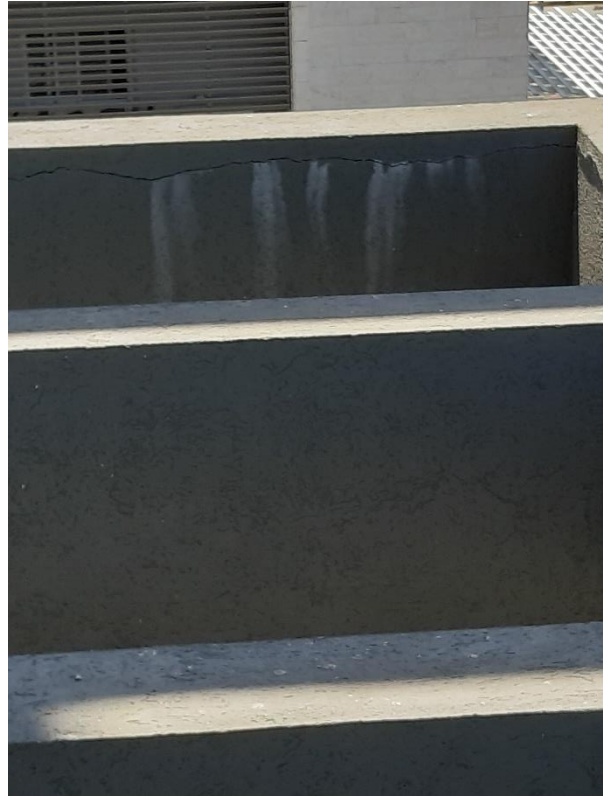
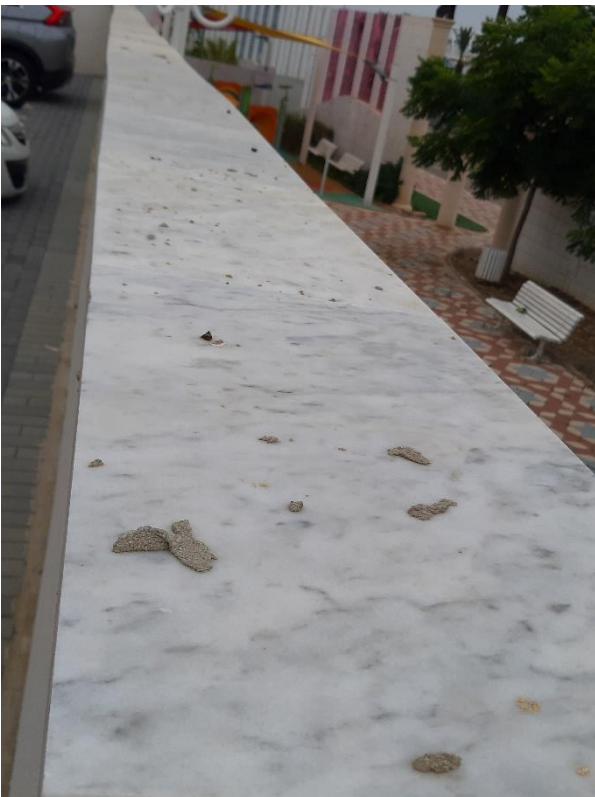
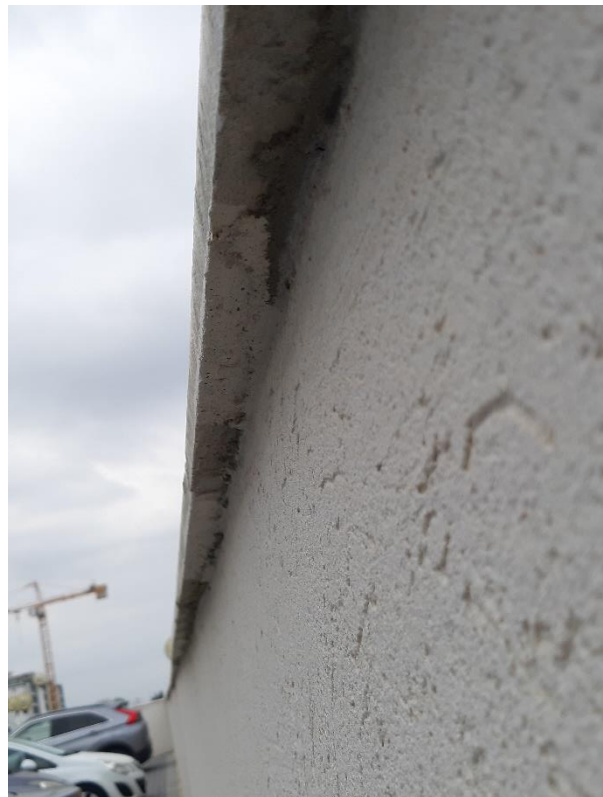
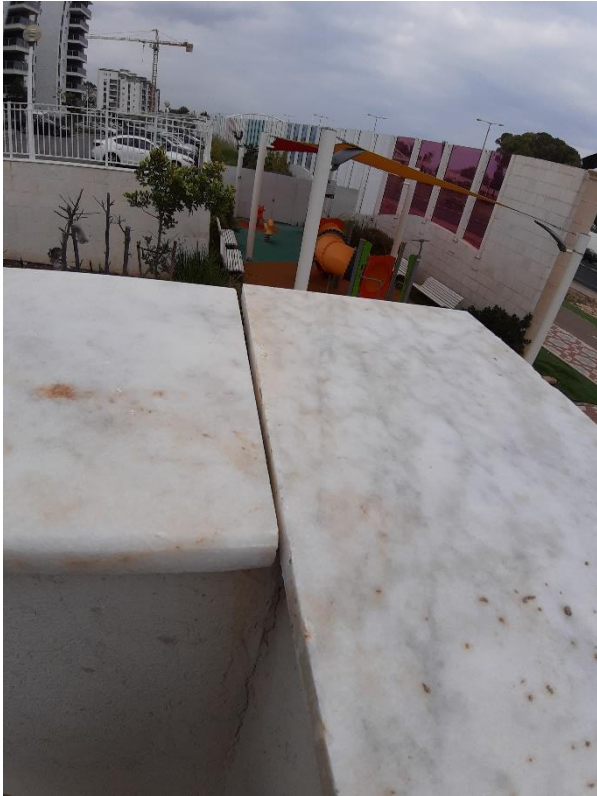
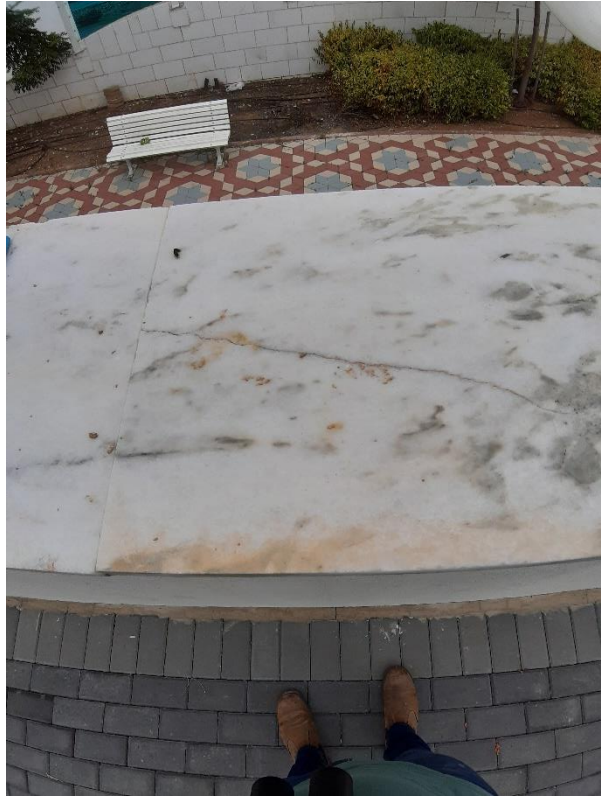
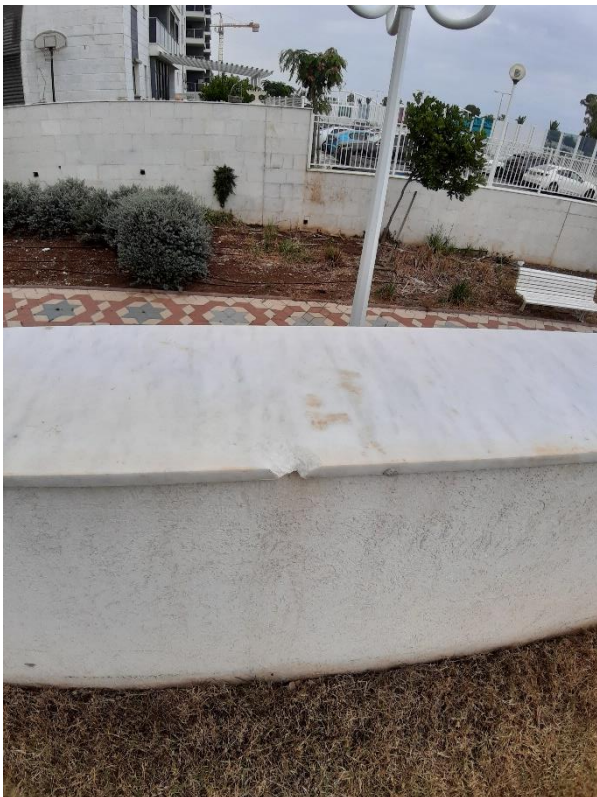
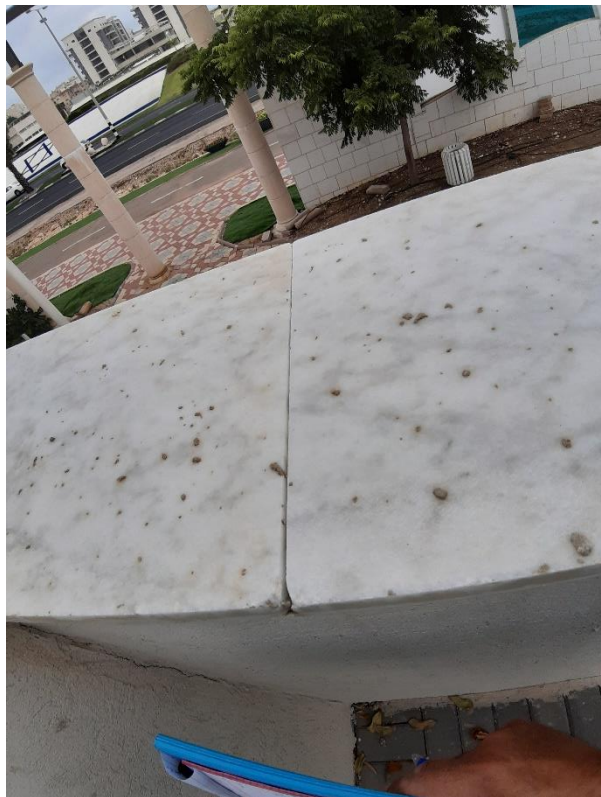
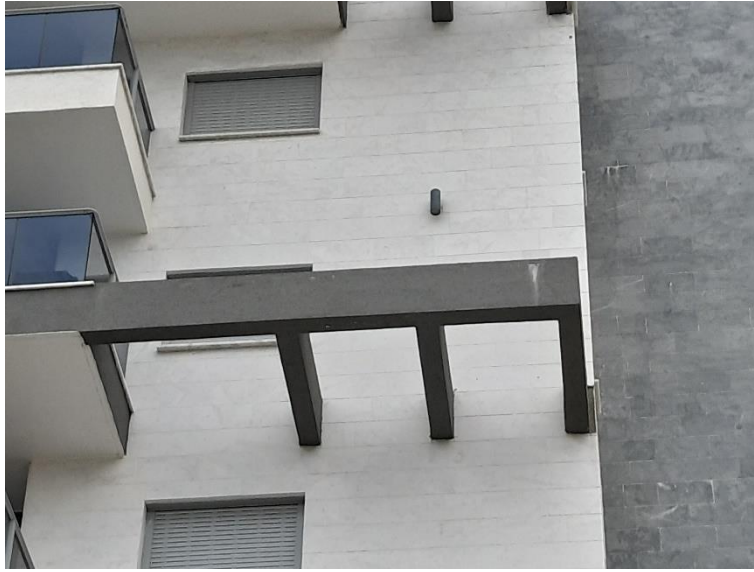
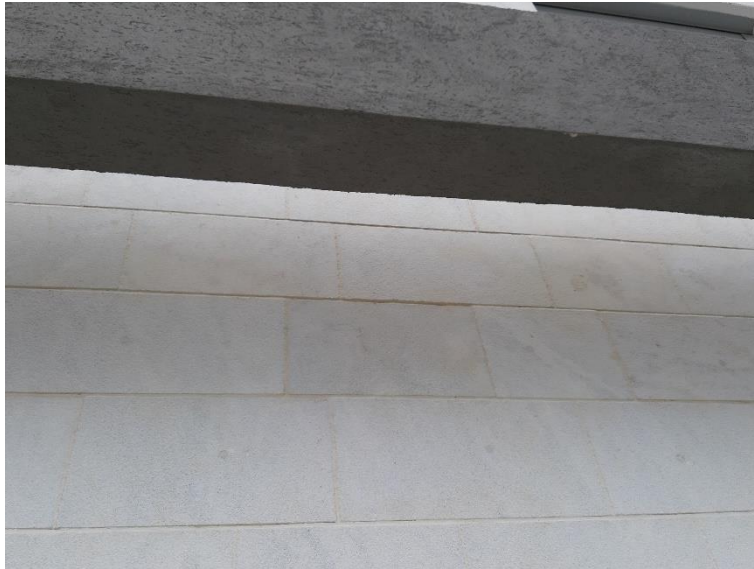
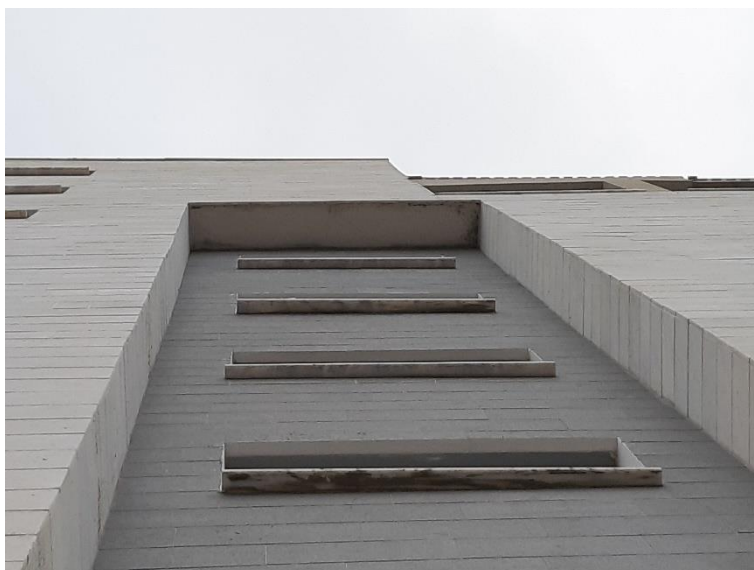
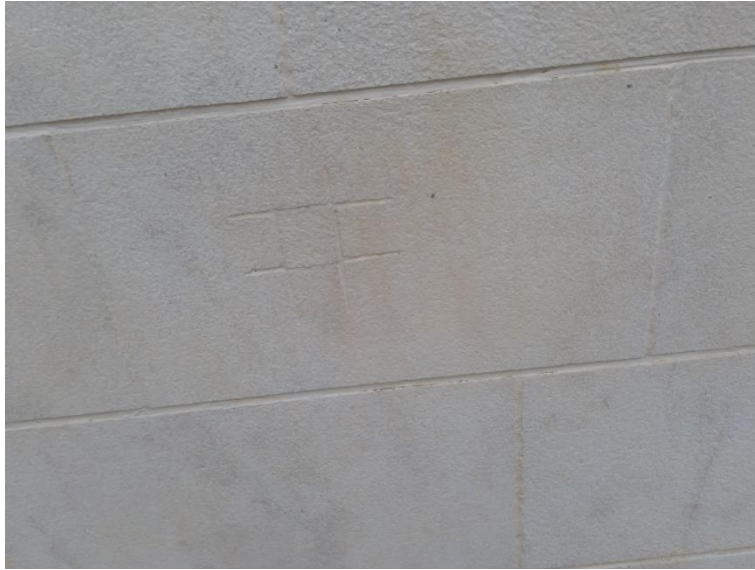
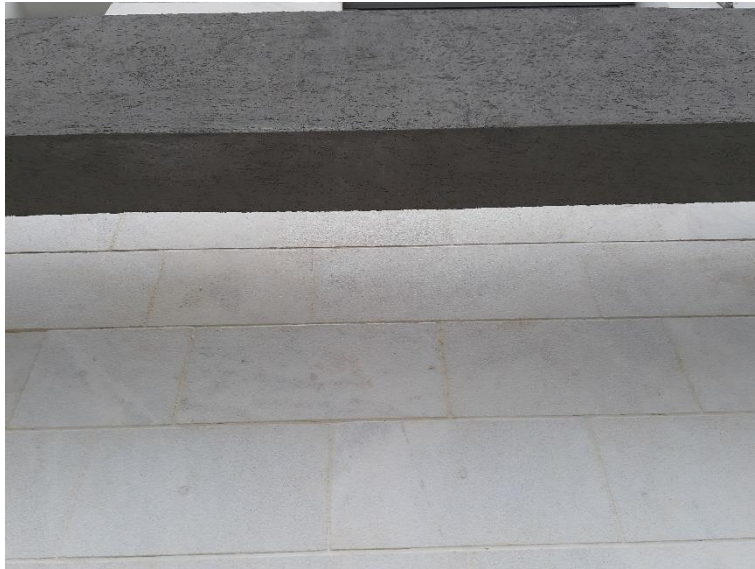
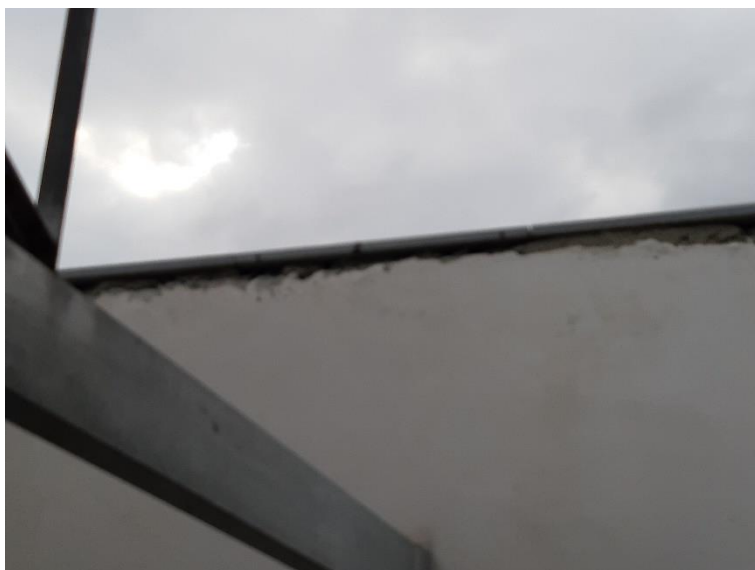
## 14. ציפוי קירות חוץ:

א. לא ניתן כיום לבדוק באופן יסודי את אופן החיבור של האבנים אל האלמנטים השונים בבנין. (רשתות, ווי חיבור, סוגי דבקים ו/או סוג הטיט, עובי האבן המתוכנן וכו'). נדרש היה לתכנן את החיפוי כך שיעמוד בכוחות אופקיים (רוח, רעידות אדמה וכו') וכוחות אנכיים (משקל עצמי, דפורמציות תרמיות וכו'). הדרישה לביצוע ע"פ תכנון הנדסי ובהתאם לפירוט שמופיע במפרט המכון התקנים מס' 378, הינה ע"פ המפרט עצמו וע"פ תקן 2378. בנוסף, אין אפשרות לבדוק אבנים במעטפת באופן מדגמי ע"י פירוקם (בכדי שלא לגרום נזק לבנין).

יט. טרם הושלמו עבודות חיפוי לוחות הקופינג החלקם העליון של קירות גג הבנין.
