דו"ח ביקורת ליקויים - חוות דעת מהנדס מומחה

מהנדס אזרחי: יוגב פלד

רכוש משותף –

אני הח"מ נתבקשתי לתת את חוות דעתי המקצועית בעניין ליקויים בנכס שכתובתו:

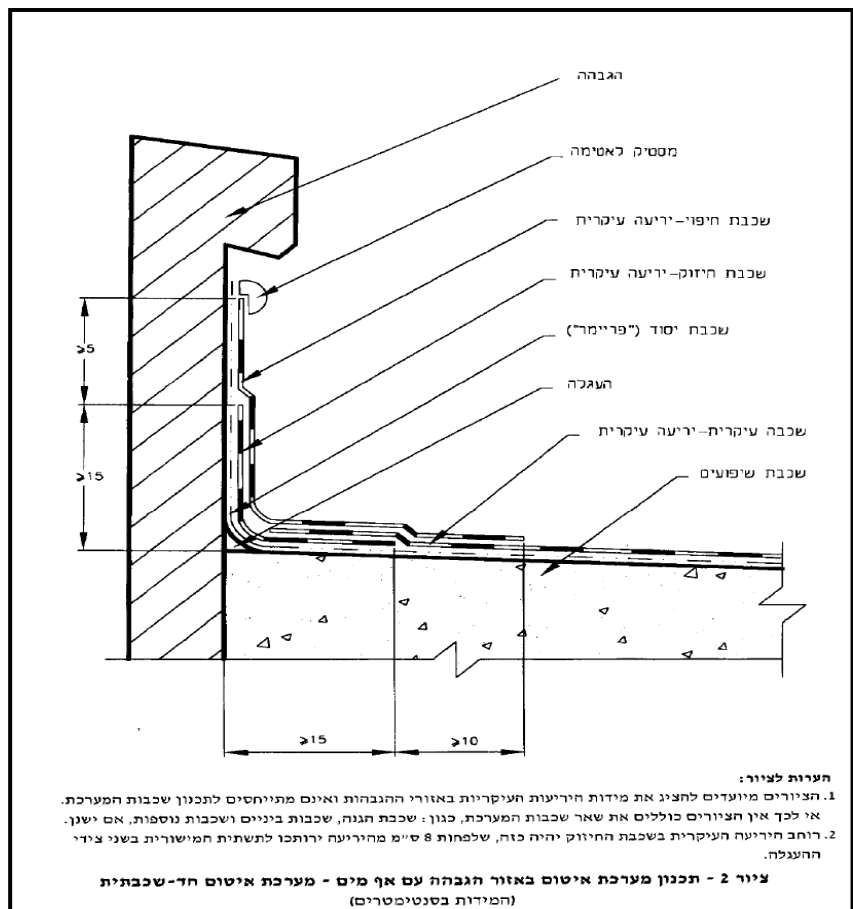
10. מספר שכבות של האיטום לא תקני בעלייה לקירות הבית ולקירות המעקה. עפ"י התקן מספר השכבות במקומות אלה צריך להיות 3. בסבירות גבוהה ניתן לקבוע שהורכבה שכבה אחת בלבד, מקסימום שתי שכבות. בכל מקרה שכבת החיפוי חסרה. זאת בניגוד להנחיות תקן ישראלי 1752 חלק 2 סעיף 4.2.

תיקונים נדרשים:

השלמת שכבות איטום חסרות באופן תקני ומקצועי. (9,700 ₪).
