מבנים - בדק בית וייעוץ הנדסי

דו"ח ביקורת ליקויים - חוות דעת מהנדס מומחה

רכוש משותף –

לכבוד: וועד הבניין

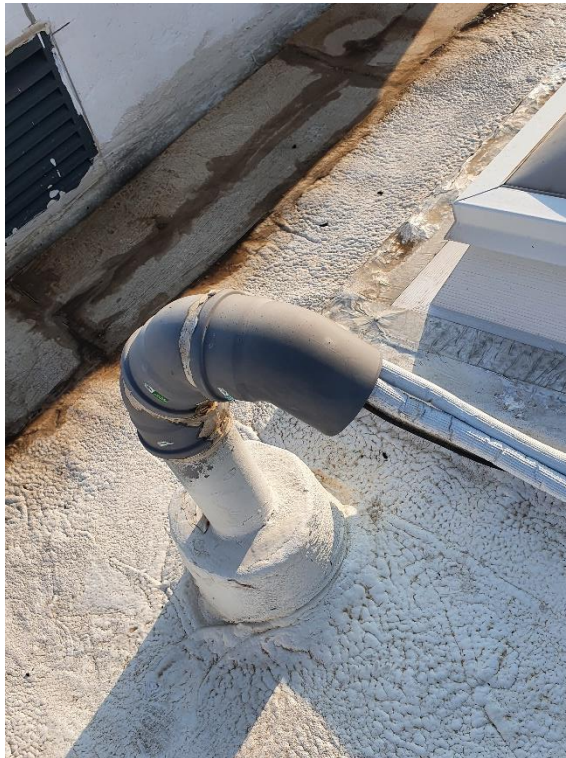
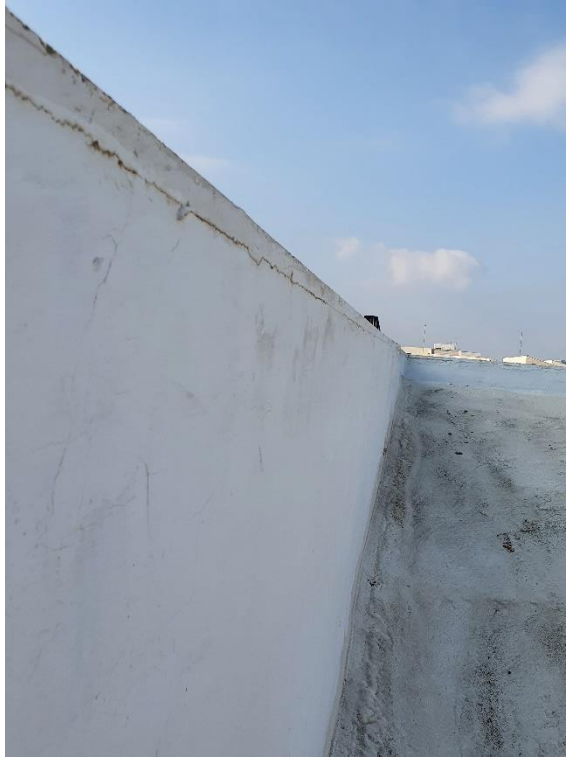
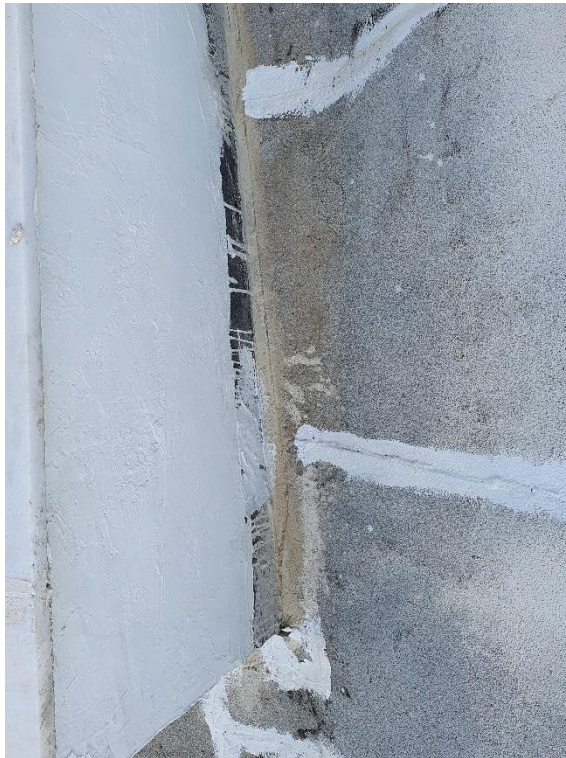
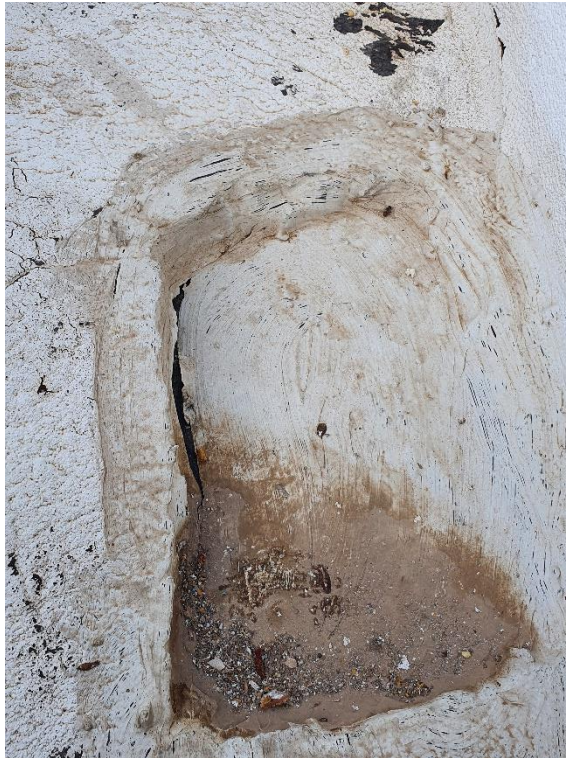
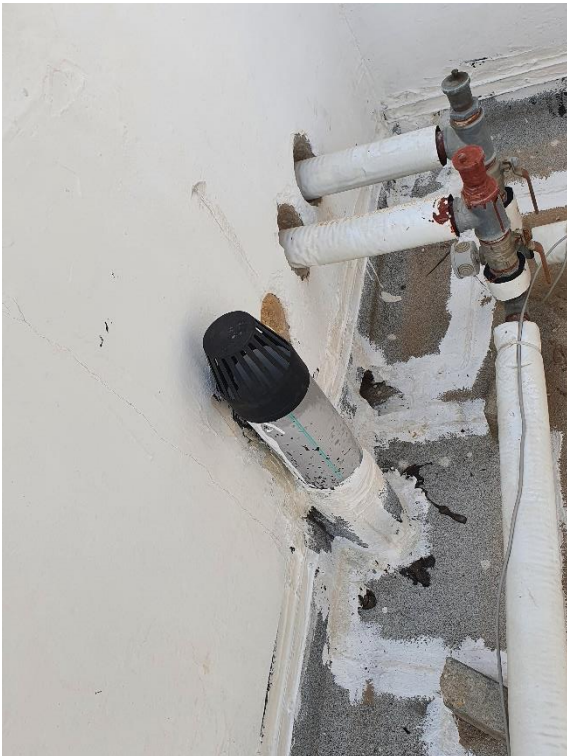
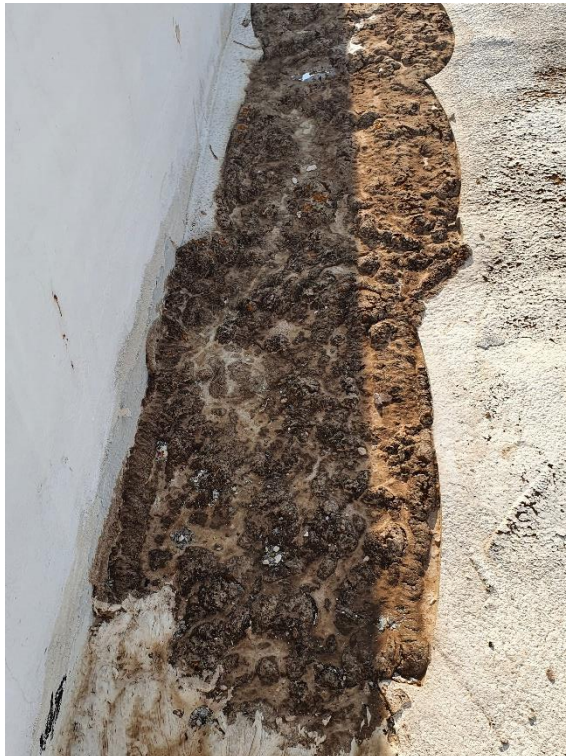
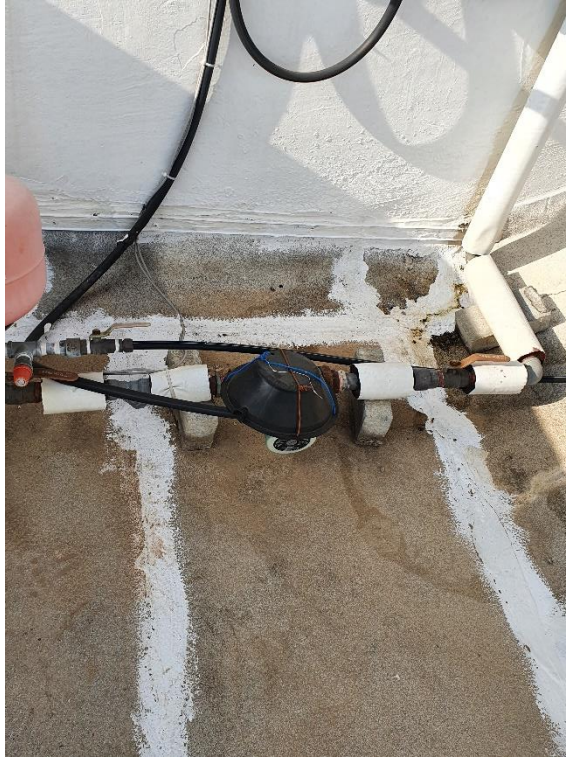
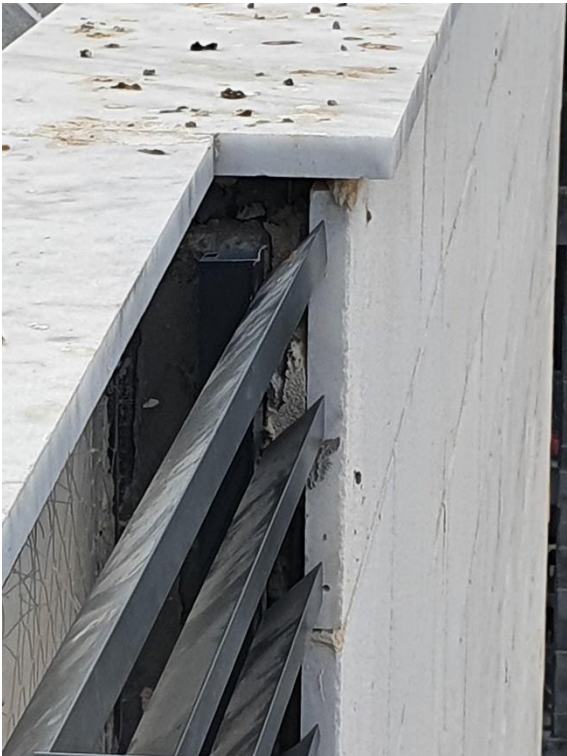
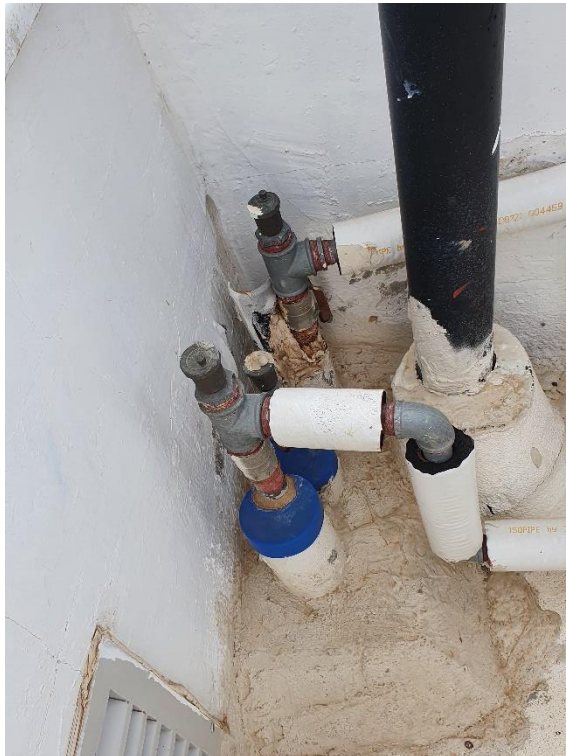
1. גג עליון:

- א. לאורך שטח הגג העליון בוצע איטום ע"י התזת קצף פוליאוריטן לאורך שטח הגג. קצף הפוליאוריטן אינו מותאם כלל לאיטום גגות. ניתן לראות כי חלקי הקצף מתפוררים, מתנתקים ונסדקים. יש להסיר את הקצף ולבצע איטום ע"י יריעות ביטומיות. (45,000 ₪)
- תמחור סעיף זה כולל הסרת הקצף הקיים, הכנת תשתית, ביצוע יריעות ביטומיות כולל הלבנות וסרגלי חיזוק וקיבוע לאורך המעקה הבנוי.
- ב. במרכז הגג בוצעה מערכת איטום חשופה כאשר גימור פני השטח העליונים של היריעה בוצעו בחומר גס. וזאת ללא ביצוע "הלבנות" (חומר איטום אקרילי לבן העוזר לשמור על יריעות האיטום מפני נזקי חום השמש). לאורך חיבורי יריעות האיטום.
- וזאת בניגוד להנחיות תקן ישראלי 1752 חלק 2

- ג. קיימת היקוות מים בסמוך לנקזי הגג.

ד. ישנם כתמים ולכלוכים ע"ג קופינג מעקה בנוי אשר מקורם בעבודות אשר התבצעו כחלק עבודות הבניה ואינם חלק ממראה האבן.

ו. התקנה לקויה של סרגלי חיזוק לאורך קו התפר בין היריעות הביטומניות לבין המעקה והקירות לאורך המעקה הבנוי בשטח הגג.

- פרופילי סרגלי החיזוק שהורכבו אינם תואמים כלל להנחיות התקן. לדוגמא:
- הפרופיל העליון לא הותקן כלל.
 - הפרופיל התחתון אינו תואם כלל את הנחיות ופרטי התקן.
 - מיקום התקנת הפרופיל התחתון בחלקה העליון של היריעה אינו נכון.
 - שטח מגע בין הפרופיל ליריעה קטן מ-30 מ"מ.

ז. בנדבכי הראש (קופינג) אותרו הליקויים הבאים:

1. לא בוצעו מזלפי מים בנדבכי ראש (קופינג).
2. נדבכי הראש אשר הותקנו אינם משופעים כלפי פנים הגג.
3. נדבכי הראש אשר הותקנו חתוכים לאורך שפת הקיר ללא בליטה חיצונית המאפשר חריצת אף מים.

צביעת חפיות היריעות בצבע מגן קרינת שמש על בסיס אקרילי לפי הנחיות יצרן. (1,100 ₪)

יש לבצע ניקיון כולל ולהסיר את סימני הלכלוך. (400 ש"ח)

יש לפרק את הסרגלים הקיימים ולבצע מחדש כנדרש. (4,800 ₪).

- א. יש לבצע חריצת מזלפים.
- ב. יש לפרק את הלוחות הקיימים ולהשלים לוחות קופינג הכוללים אפי מים.
- ג. יש לפרק את לוחות הקופינג, סיתות השכבה העליונה של המעקה הבנוי והתקנת לוחות הקופינג באופן משופע כלפי פנים הגג כולל השלמת קיבוע מכני (בורג ודיבל אטום ע"י פקק בגוון תואם לאבן וחומר אטימה בין ראש הבורג לפקק).

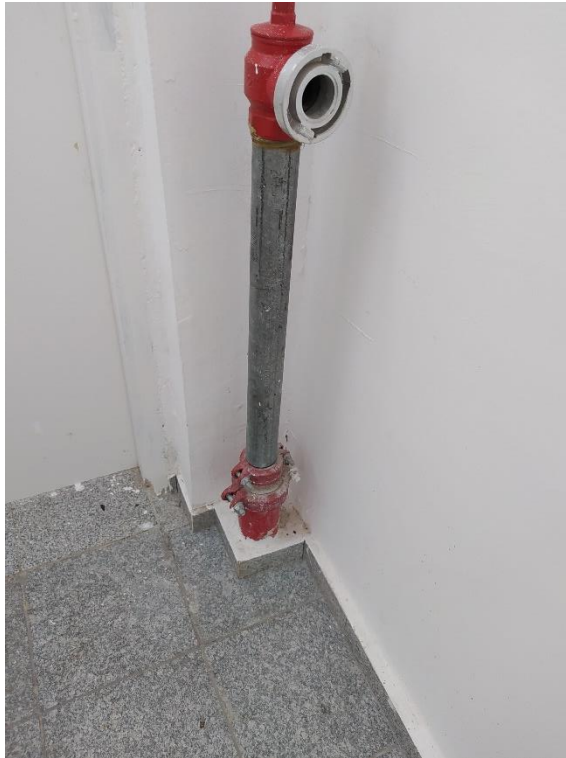
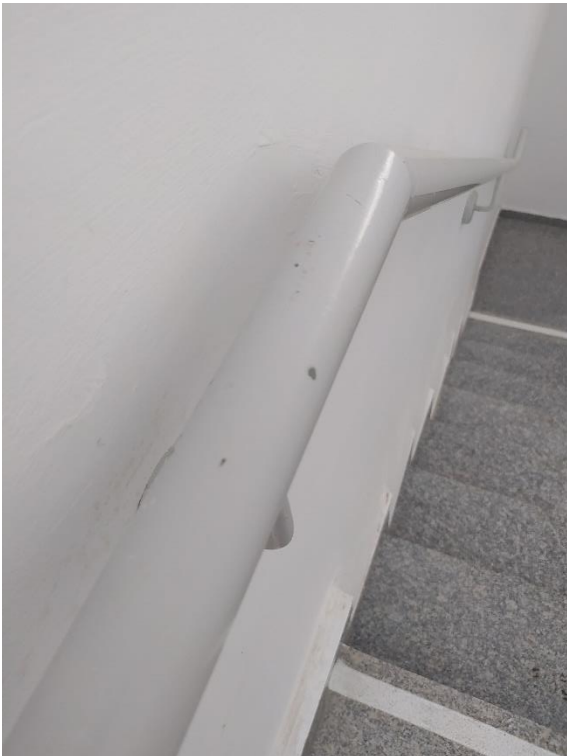
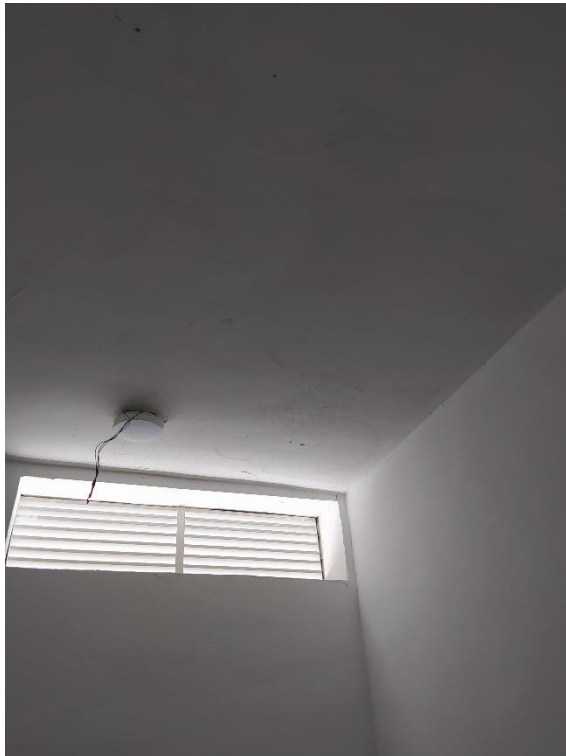
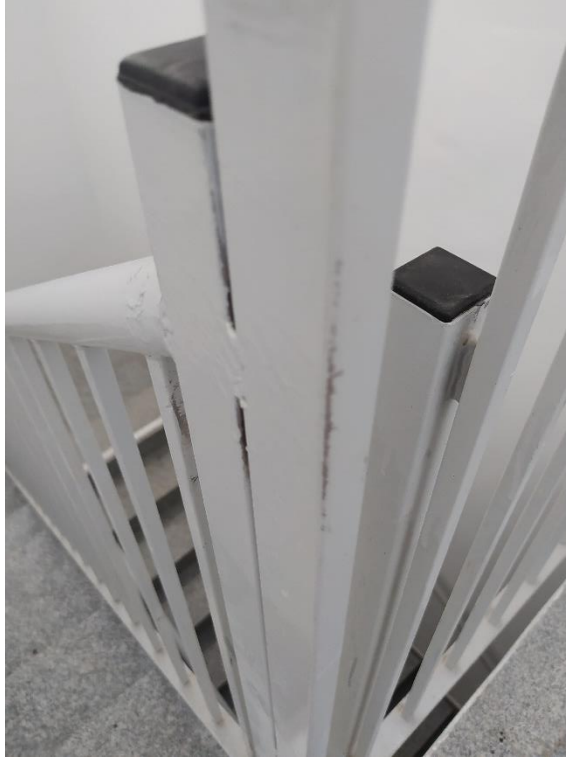
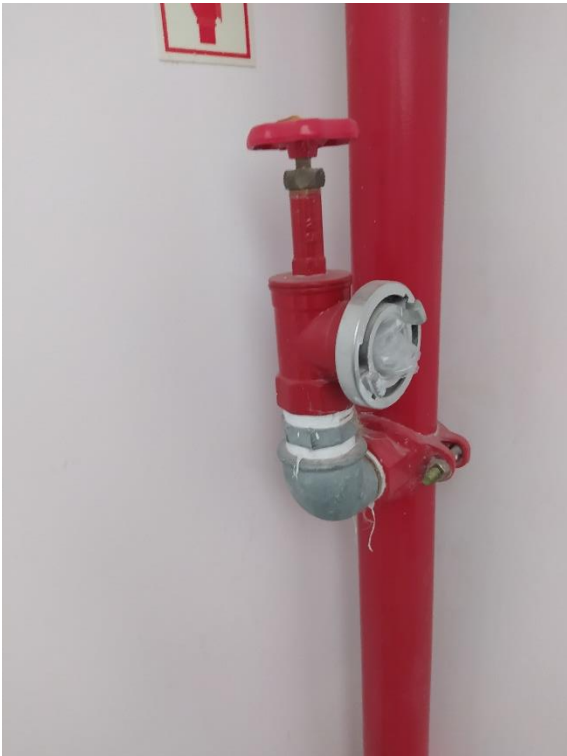
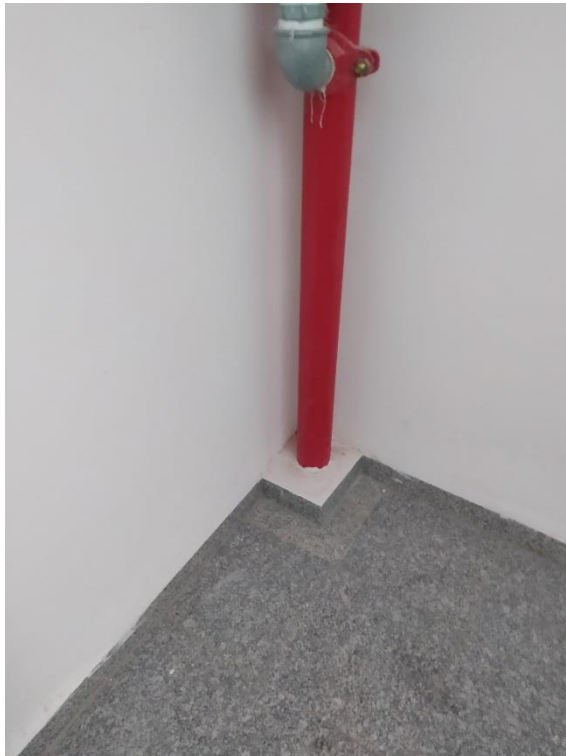
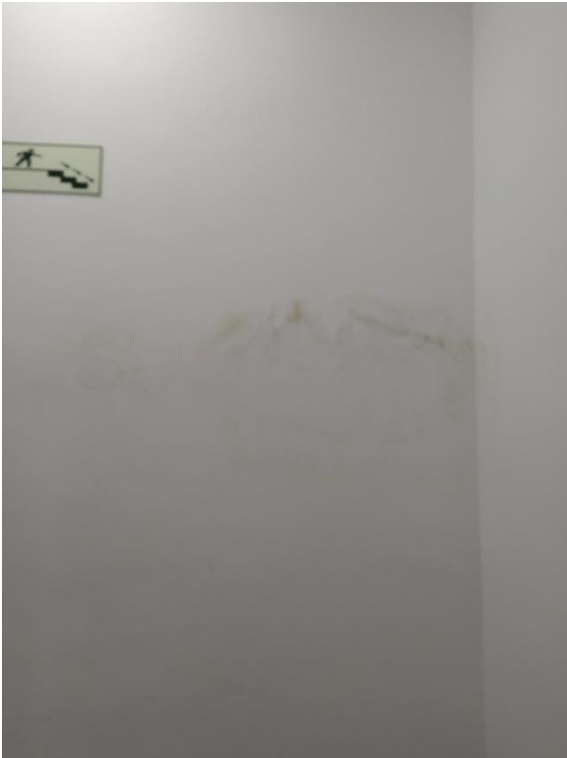
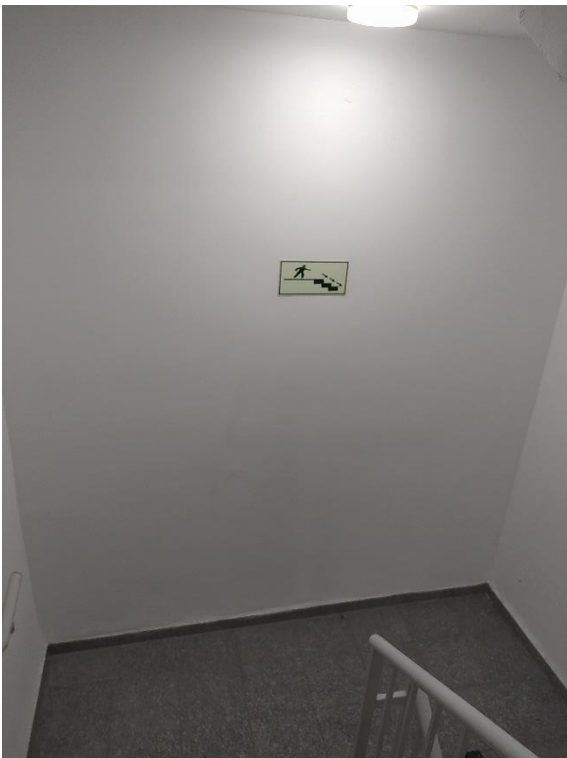
3. חדר מדרגות:

יב. המעקה בקומה 1- אינו מחוזק היטב. מבנה המעקה מתנדנד ונראה כי אינו מקובע ואינו מחוזק באופן תקני לתשתית הקשיחה וזאת בניגוד להנחיות תקן ישראלי 1142.
יש לשפר עיגון וקבוע מבנה המעקה למדרגות הבטון. (800 ₪).

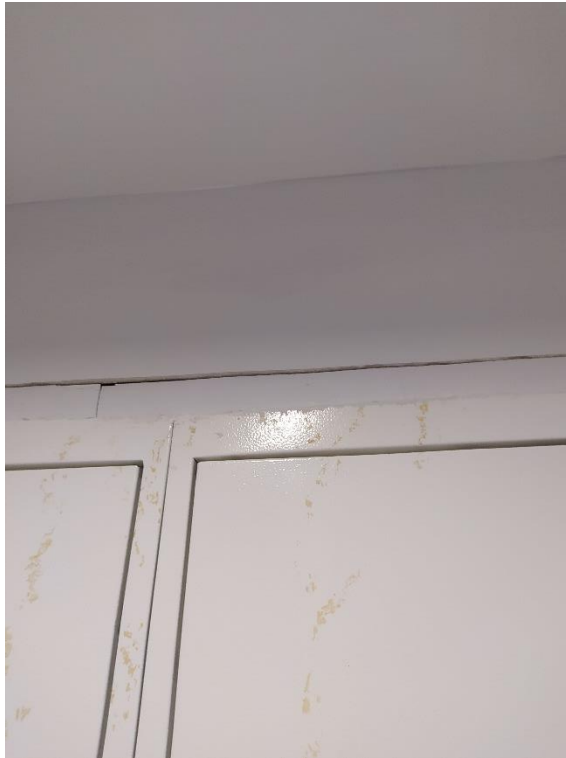
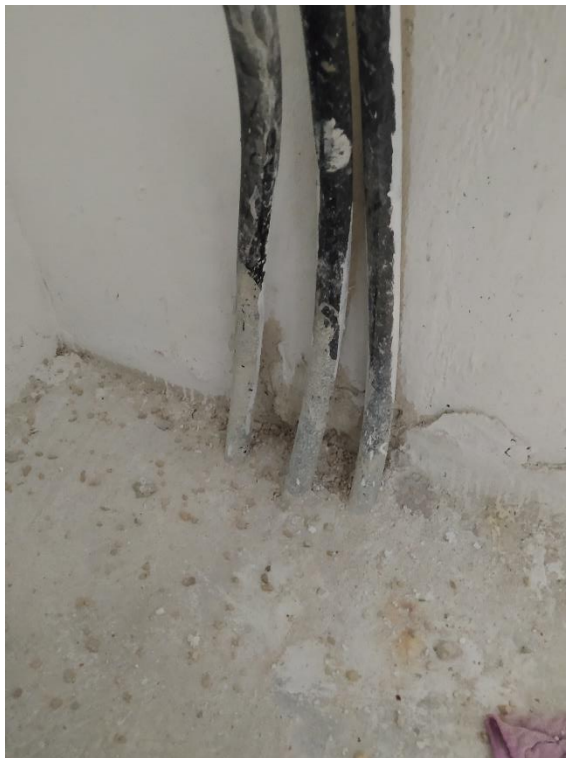
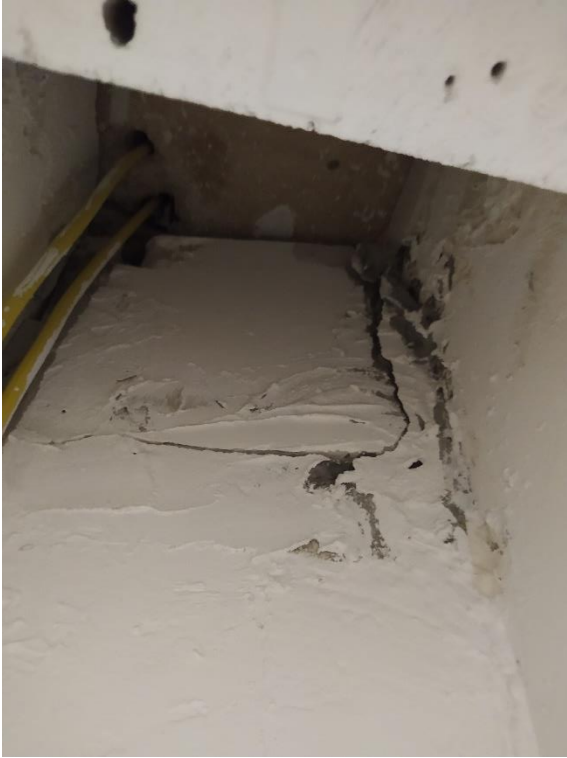
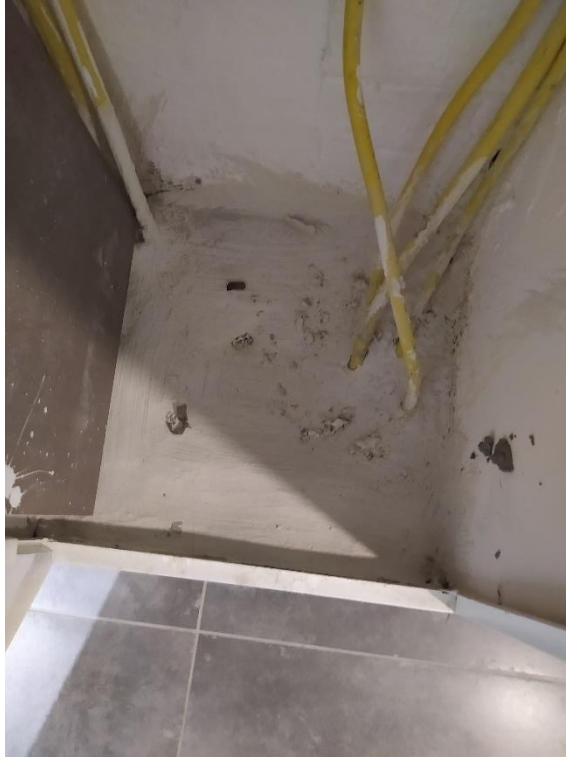
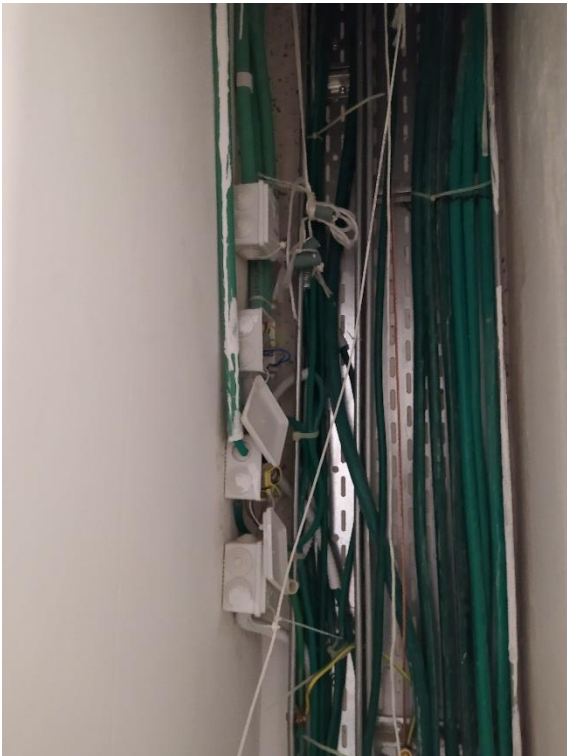
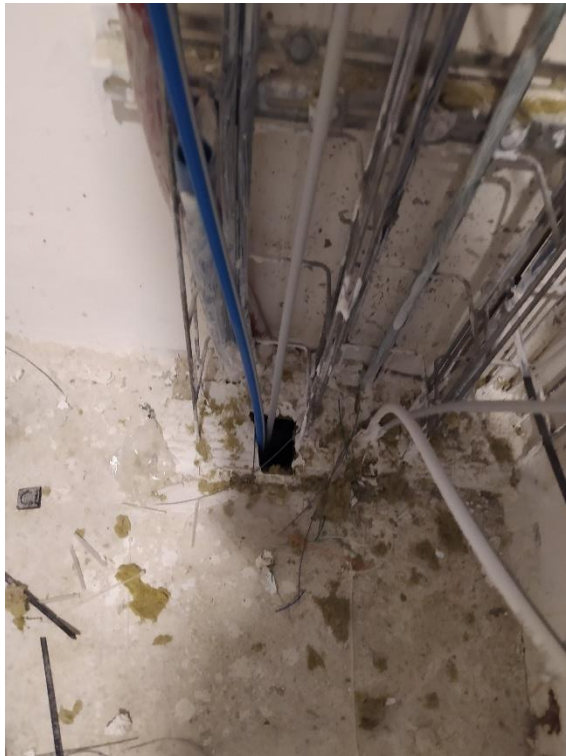
- א. בוצעו גימורים לקויים בחיבור בין הגבס לאריחי החיפוי לאורך קירות הלובי ובסמוך למלבני הדלתות. במצב הקיים נגרם מפגע אסתטי בולט לעין. יש לשפר את הגימורים באופן פזור בשטח הלובי. (1,400 ₪)
- ב. קיימים פגמים באריחי הריצוף סמוך לדלת חדר מדרגות (2 יח'), שורה 5 מול דירה 14 (1 יח'), שורה 4 מול דירה 14 (1 יח') וסמוך לדירה 12 (1 יח'), כגון: כתמים, שברים, סדקים ומקצועות שבורים העולים מעל המותר בתקן.
- יש לבצע פירוק כולל של אריחי הריצוף הפגומים ולהחליפם באריחים חדשים, כולל עבודות פירוק ופינוי פסולת. (1,400 ₪)

- ג. בקו החיבור בין הריצוף הקרמי לבין הפנלים לא בוצע מישק הפרדה.

יש לפרק את אריחי הפנלים, להשלים מרווח למישק הפרדה, להתקנם מחדש ולהשלים מילוי בחומר איטום גמיש. (1,600 ₪)

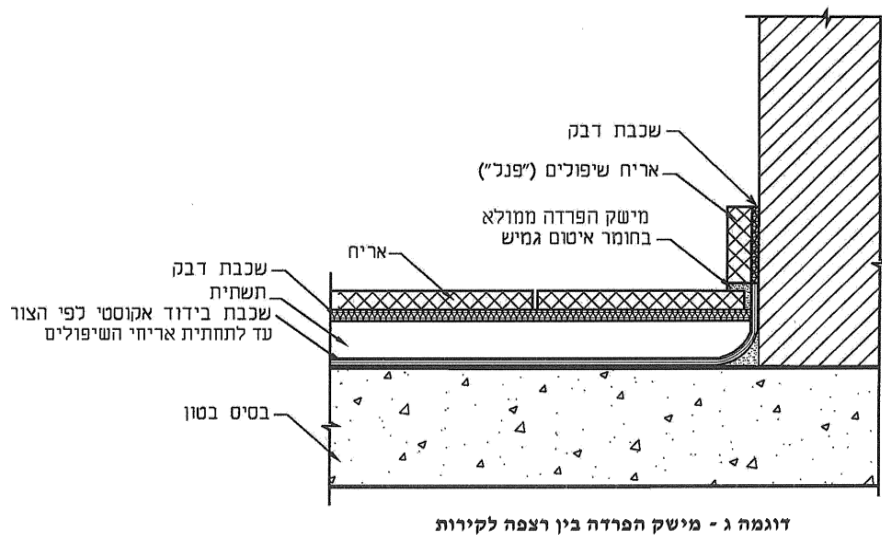
וזאת כנדרש עפ"י תקן ישראלי ת"י 1555 חלק 3 סעיף 4.7.4, ציטוט:

מישקי הפרדה נדרשים בין מערכת הרצפה לרכיבים מבניים אחרים, כגון בין רצפה לעמודים ולקירות (מתופים באריחים או לא מתופים), או בין אריחי קרמיקה לחומרים אחרים המחפים את הרצפה. דוגמה לרכיבים של מישקי הפרדה מתוארת בצירור 5.

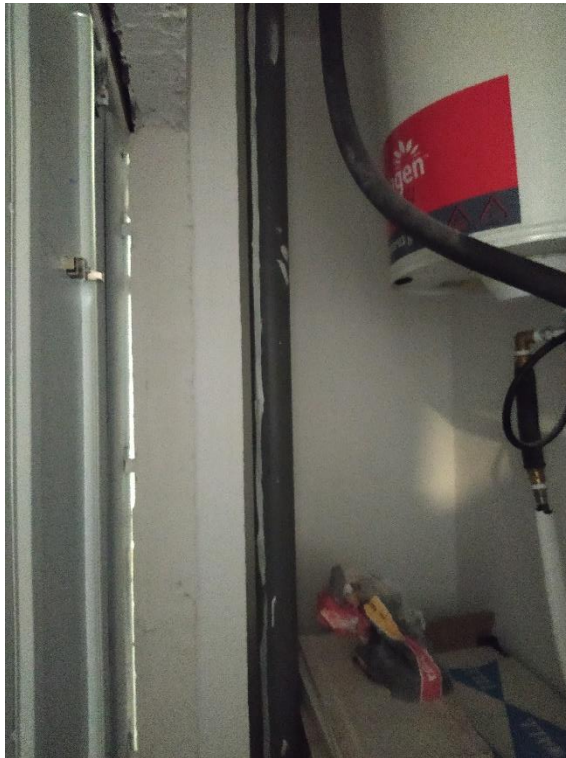
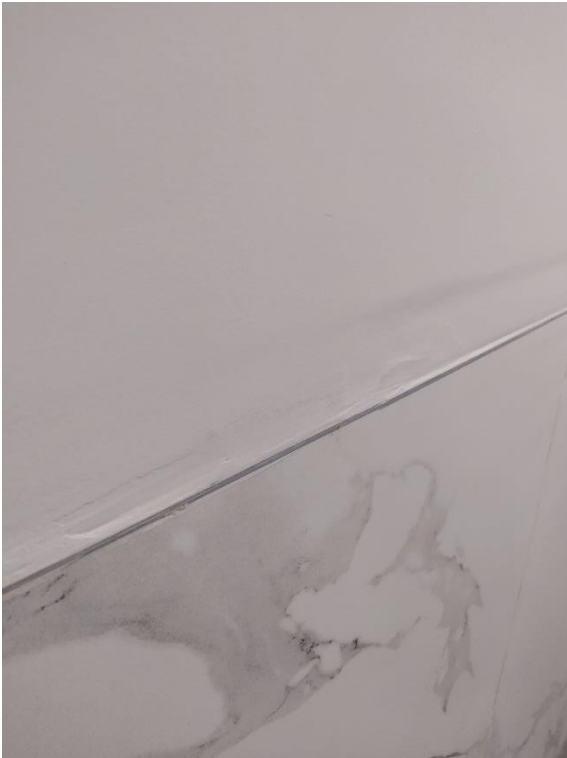
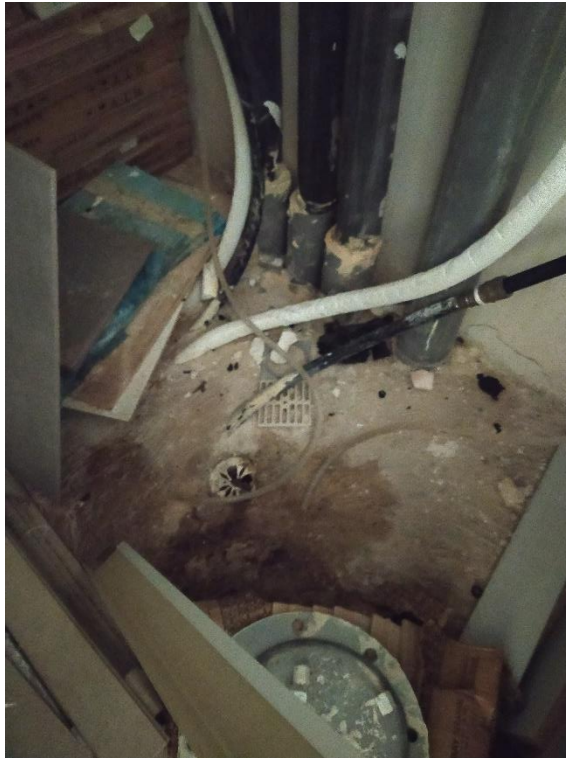
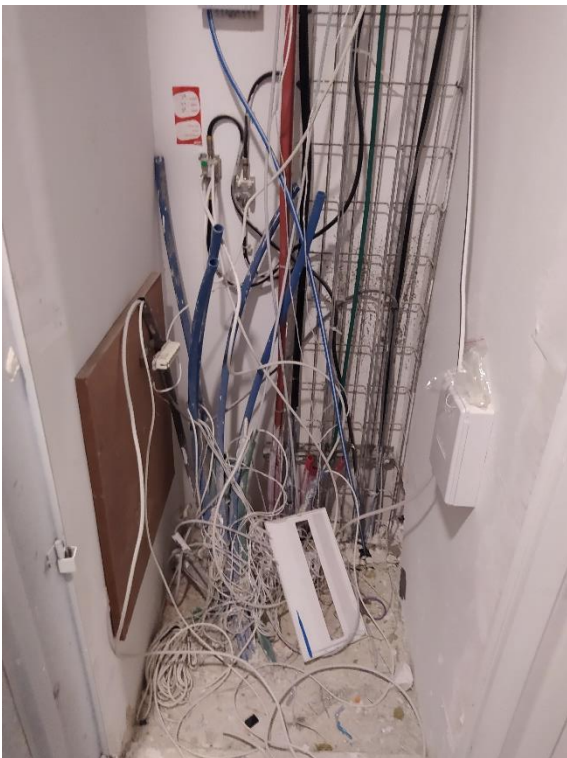
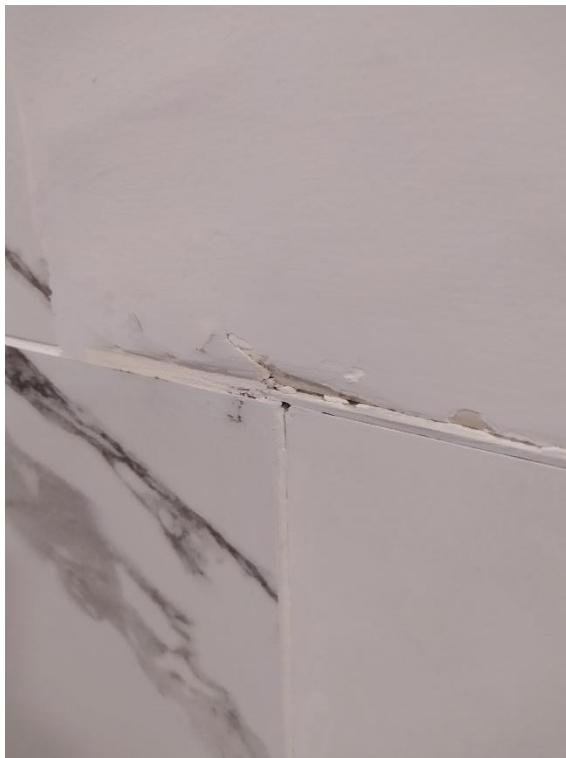
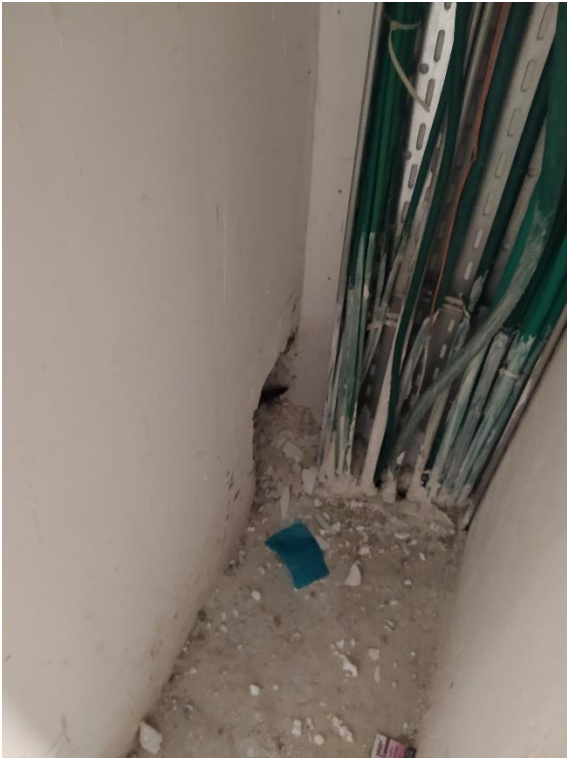
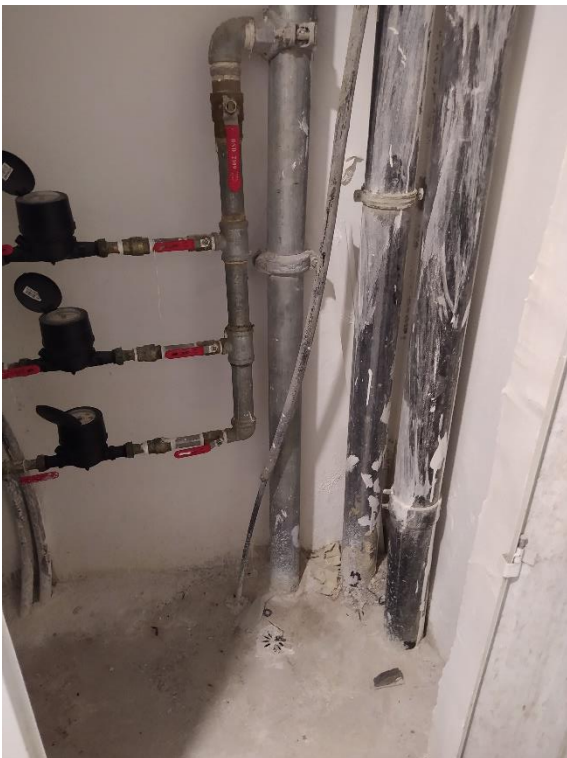
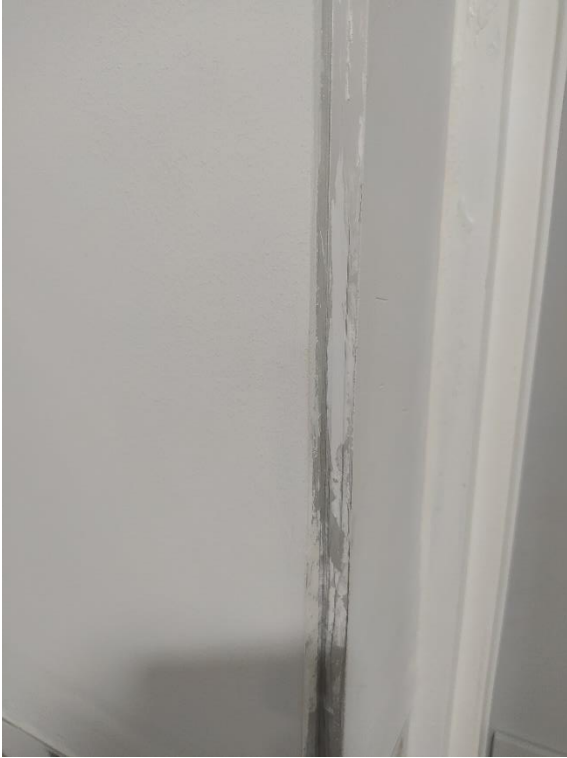
א. בוצעו גימורים לקויים בחיבור בין הגבס לאריחי החיפוי לאורך קירות הלובי ובסמוך למלבני הדלתות. במצב הקיים נגרם מפגע אסתטי בולט לעין. יש לשפר את הגימורים באופן פזור בשטח הלובי. (1,300 ₪)

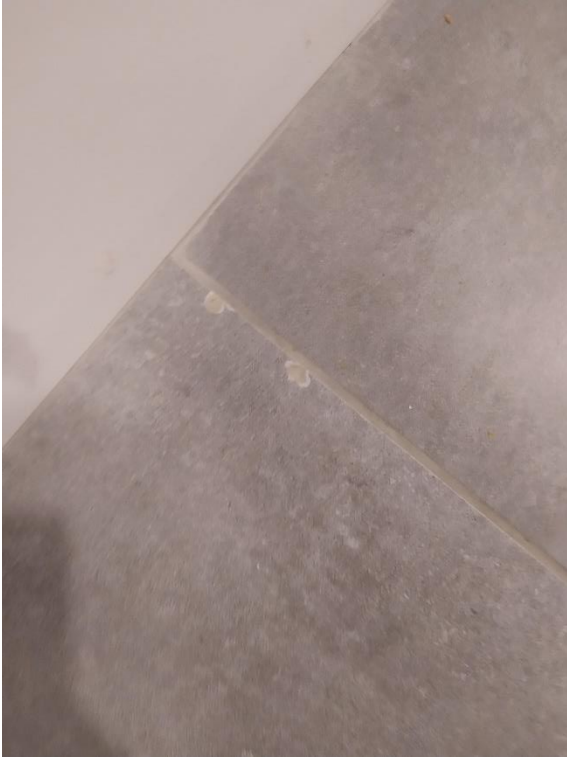
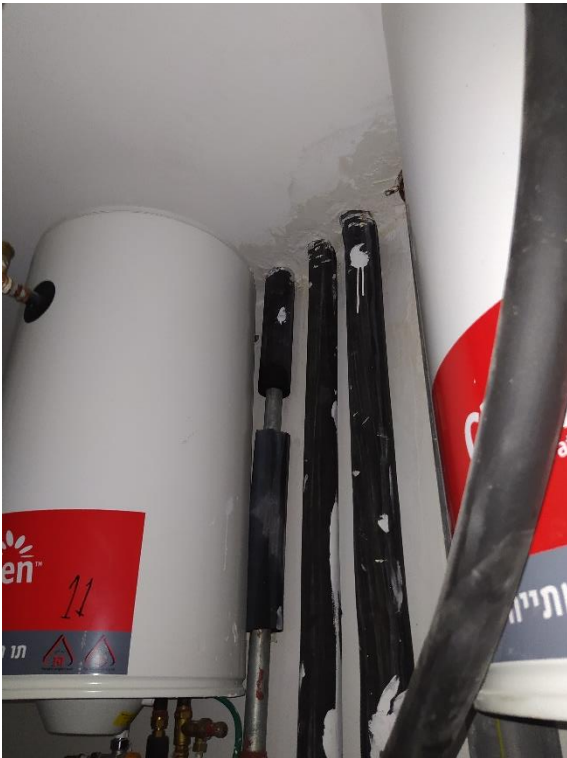
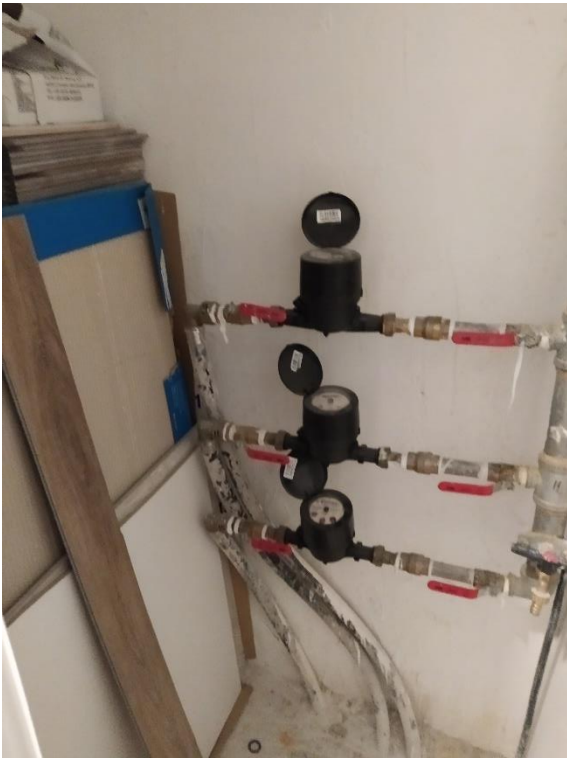
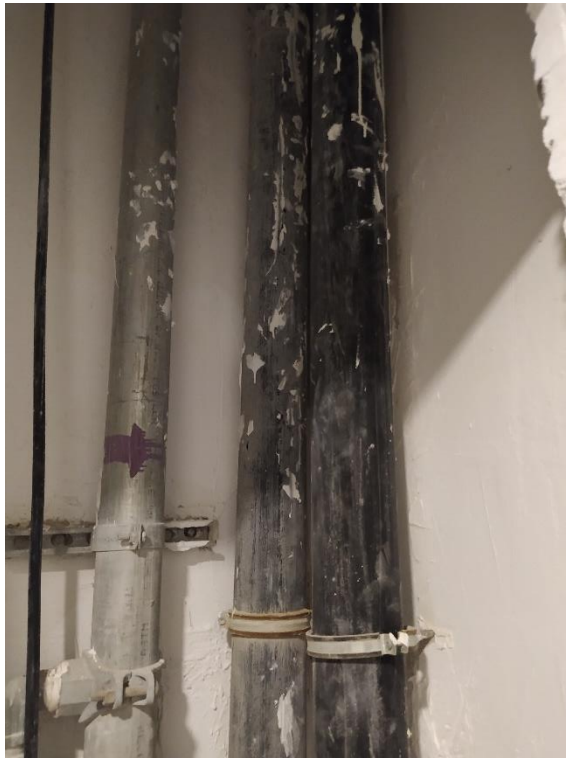
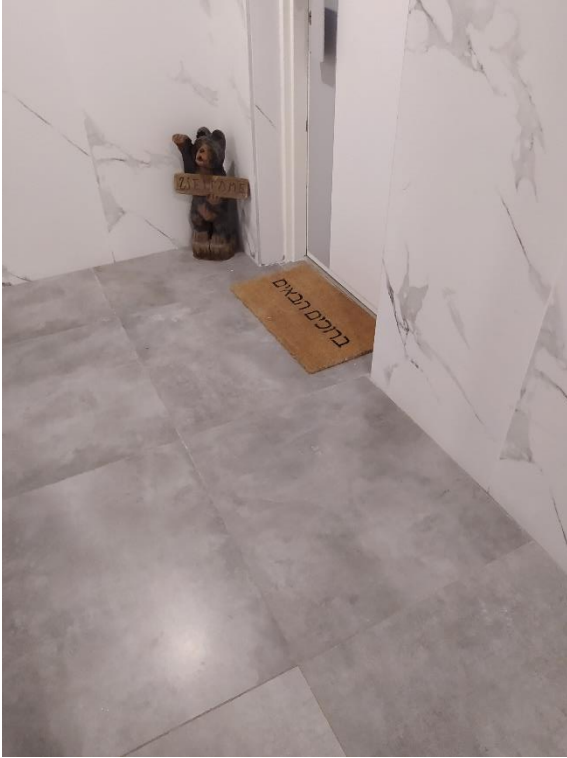
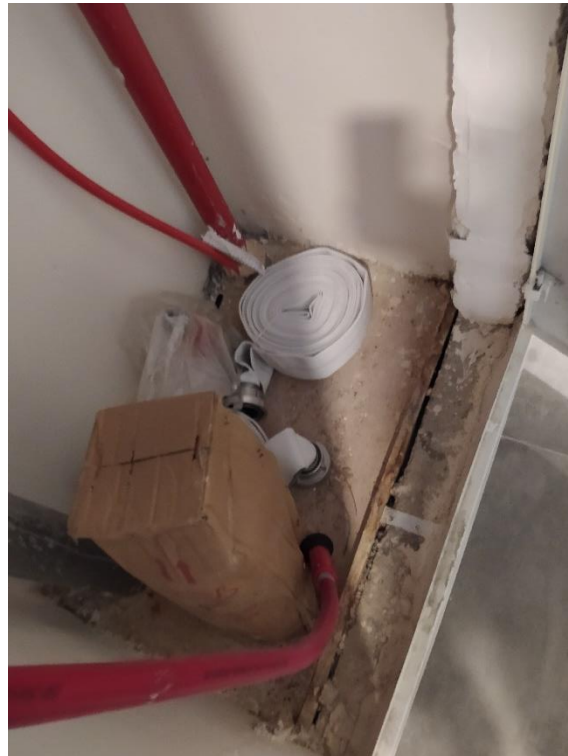
- א. בוצעו גימורים לקויים בחיבור בין הגבס לאריחי החיפוי לאורך קירות הלובי ובסמוך למלבני הדלתות. במצב הקיים נגרם מפגע אסתטי בולט לעין. יש לשפר את הגימורים באופן פזור בשטח הלובי. (1,200 ₪)
- ב. יש לשפר ולהשלים גימור תיקוני שפכטל וצבע קיר פרזודור בין דירה 8 לארון כיבוי אש. יש לשייף את הקיים לפי צורך ולבצע צביעה חוזרת. (300 ₪)

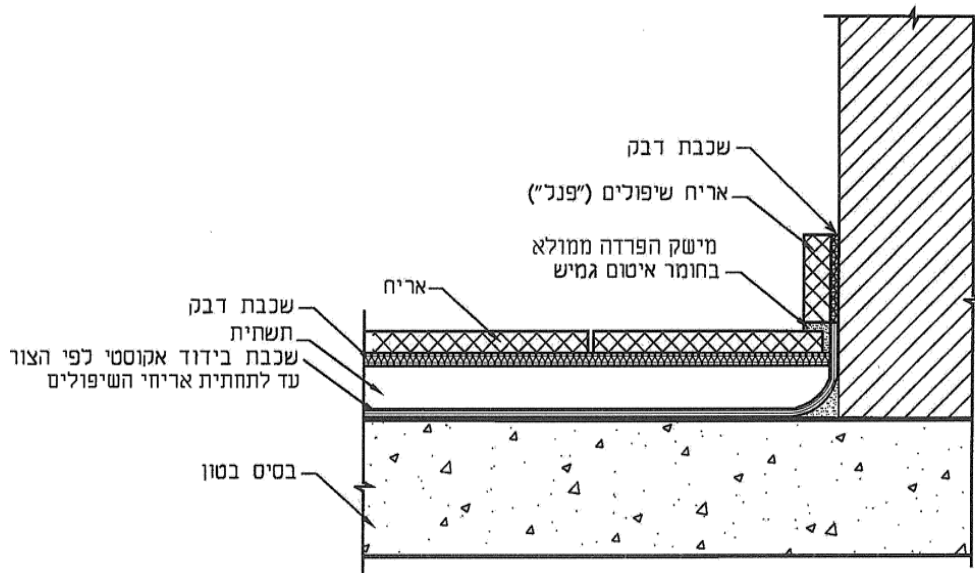
דוגמה ג - מישק הפרדה בין רצפה לקירות

מישקי הפרדה נדרשים בין מערכת הרצפה לרכיבים מבניים אחרים, כגון בין רצפה לעמודים ולקירות (מחופים באריחים או לא מחופים), או בין אריחי קרמיקה לחומרים אחרים המחפים את הרצפה. דוגמה לרכיבים של מישקי הפרדה מתוארת בציור 5.

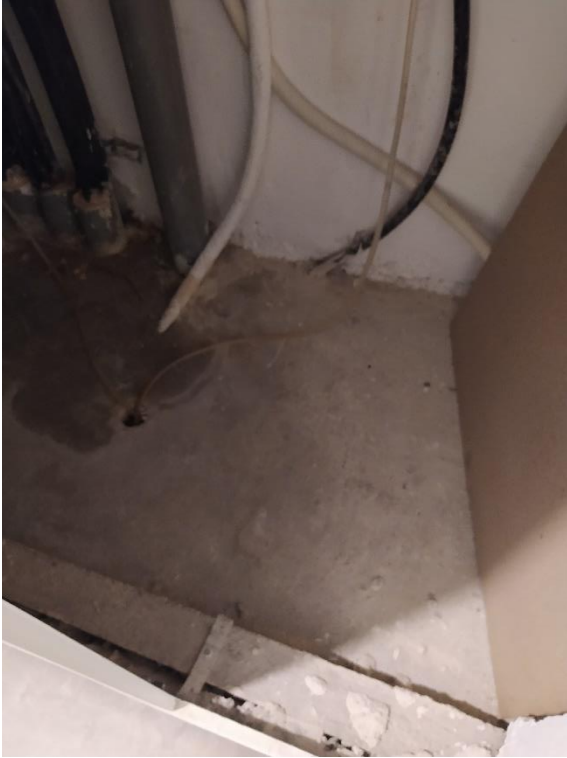
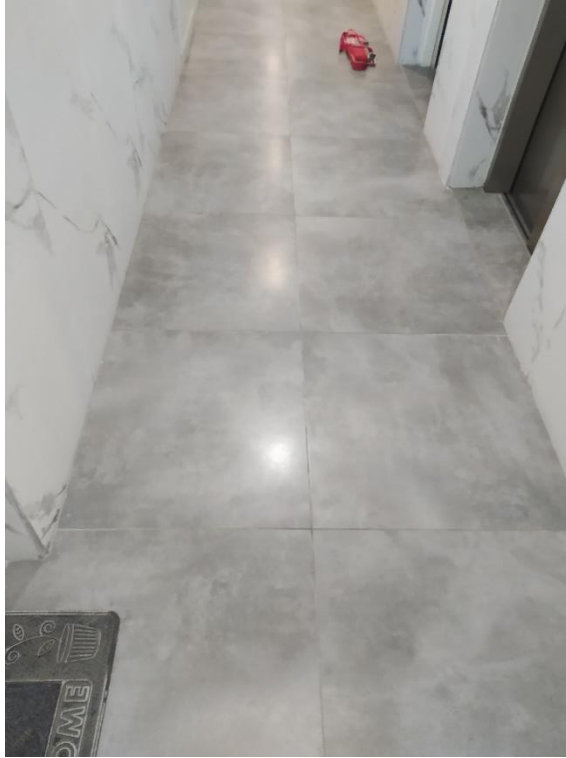
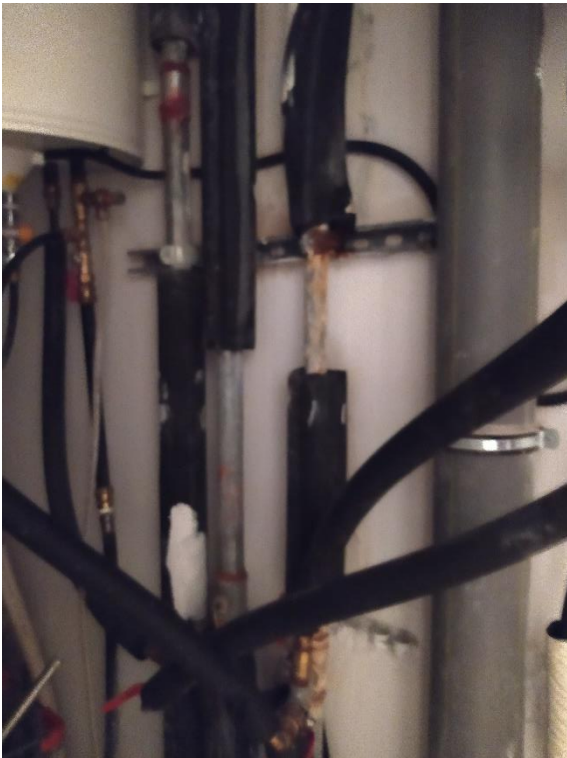
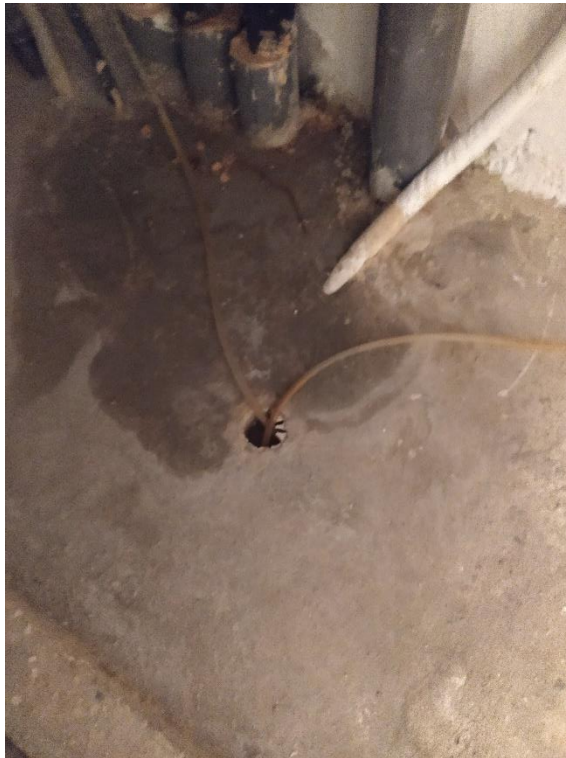
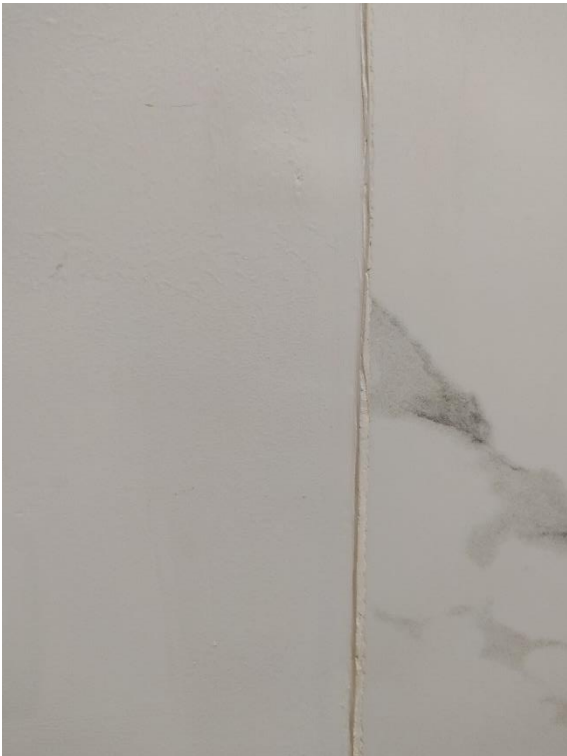
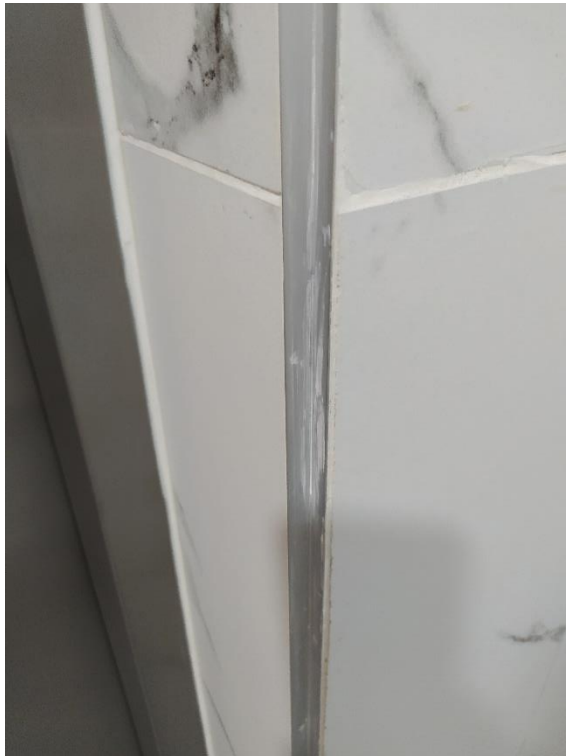
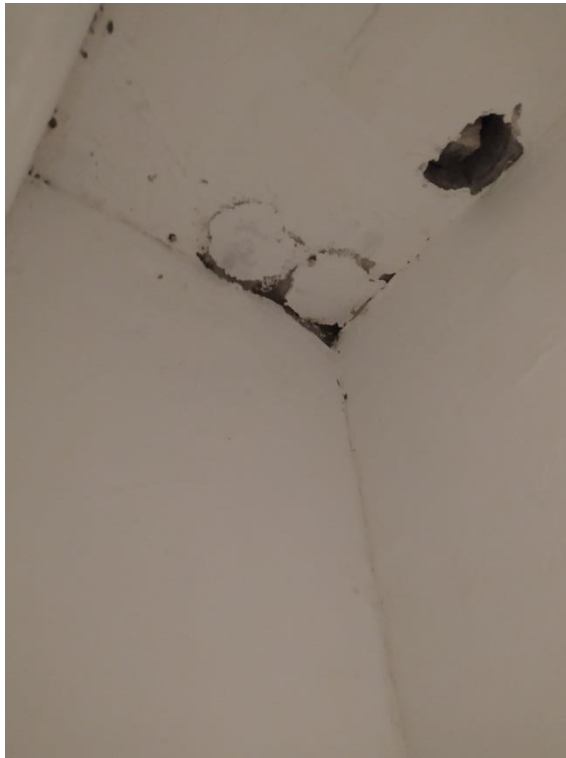
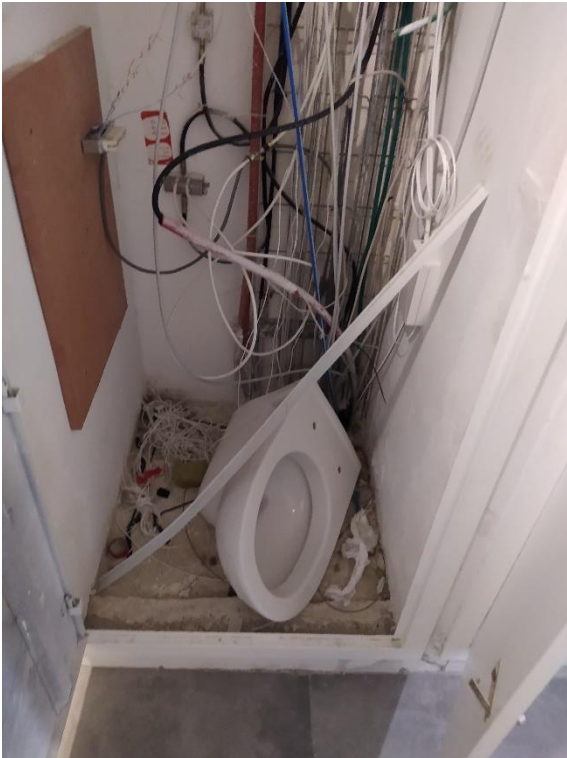
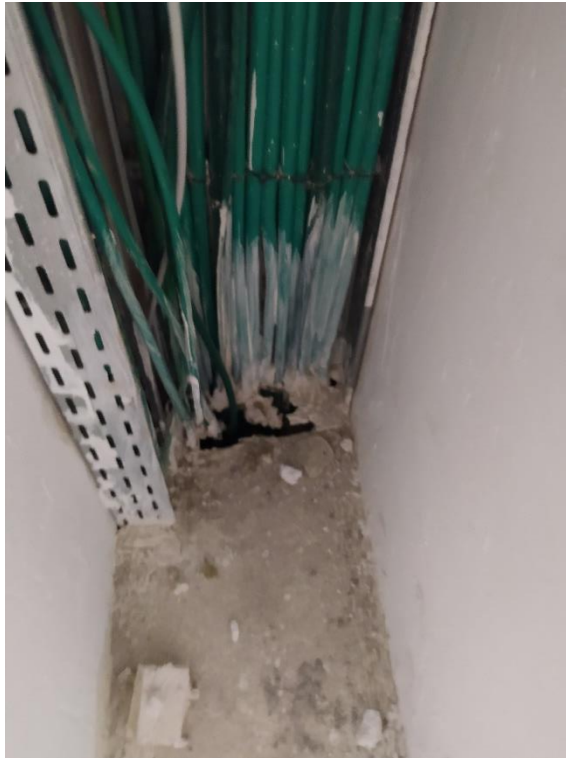
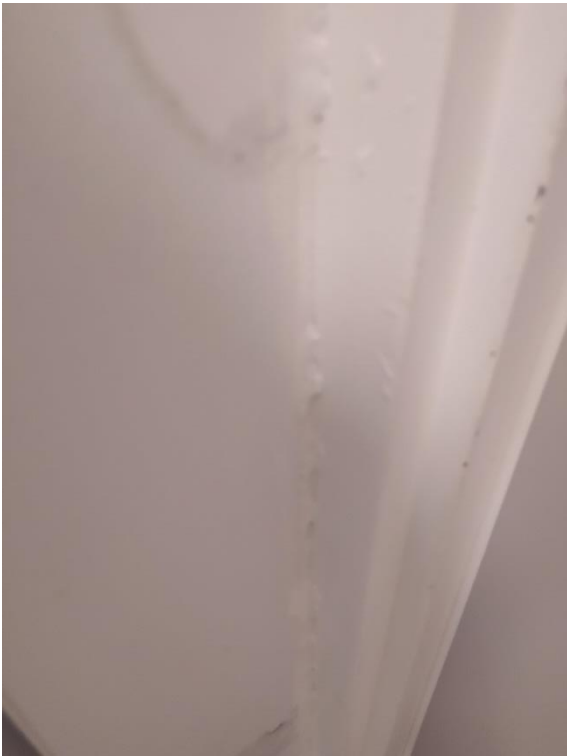
- א. בוצעו גימורים לקויים בחיבור בין הגבס לאריחי החיפוי לאורך קירות הלובי ובסמוך למלבני הדלתות. במצב הקיים נגרם מפגע אסתטי בולט לעין. יש לשפר את הגימורים באופן פזור בשטח הלובי. (1,200 ₪)
- ב. קיימים פגמים באריחי הריצוף מול דלת חדר מדרגות (1 יח'), סמוך לארון תקשורת (2 יח') ובשורות 3-4 מול דירה 4 (2 יח'), כגון: כתמים, שברים, סדקים ומקצועות שבורים העולים מעל המותר בתקן. יש לבצע פירוק כולל של אריחי הריצוף הפגומים ולהחליפם באריחים חדשים, כולל עבודות פירוק ופינוי פסולת. (1,250 ₪)

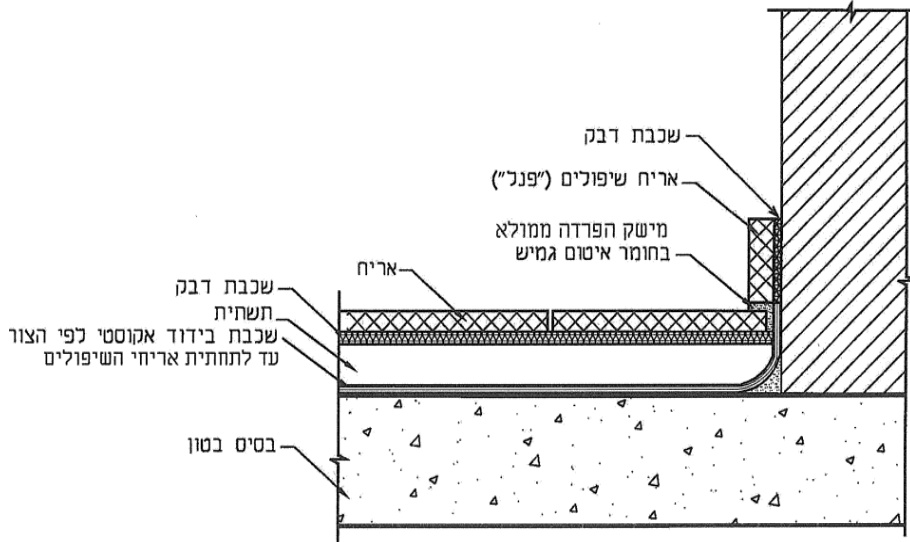
דוגמה ג - מישק הפרדה בין רצפה לקירות

מישקי הפרדה נדרשים בין מערכת הרצפה לרכיבים מבניים אחרים, כגון בין רצפה לעמודים ולקירות (מחופים באריחים או לא מחופים), או בין אריחי קרמיקה לחומרים אחרים המחפים את הרצפה. דוגמה לרכיבים של מישקי הפרדה מתוארת בצירוף 5.
