מבנים - בדק בית וייעוץ הנדסי

דו"ח ביקורת ליקויים - חוות דעת מהנדס מומחה

רכוש משותף –

לכבוד: וועד הבניין

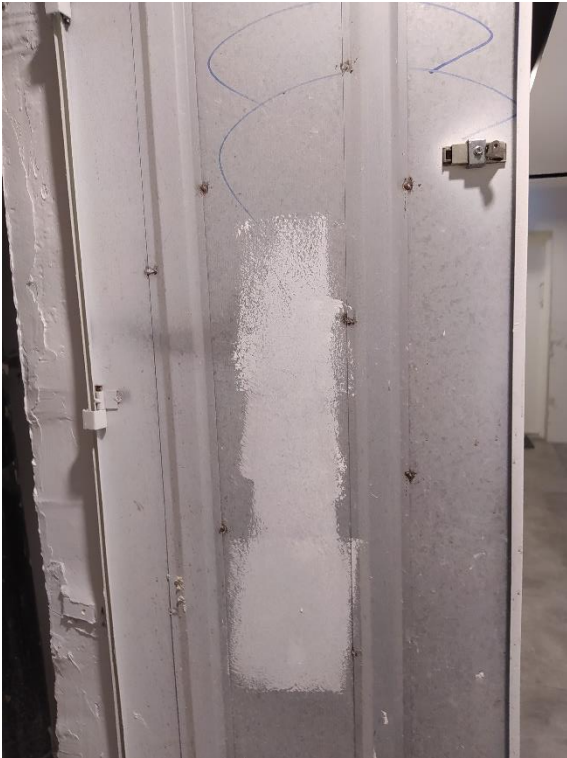
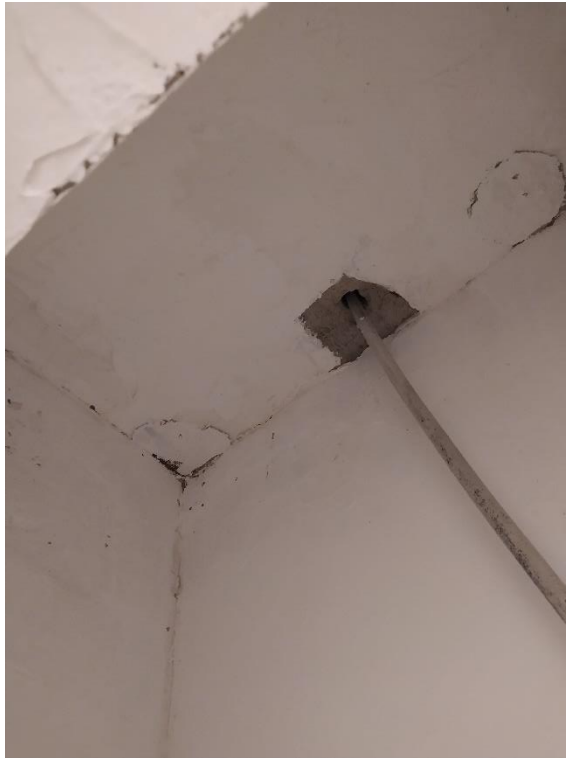
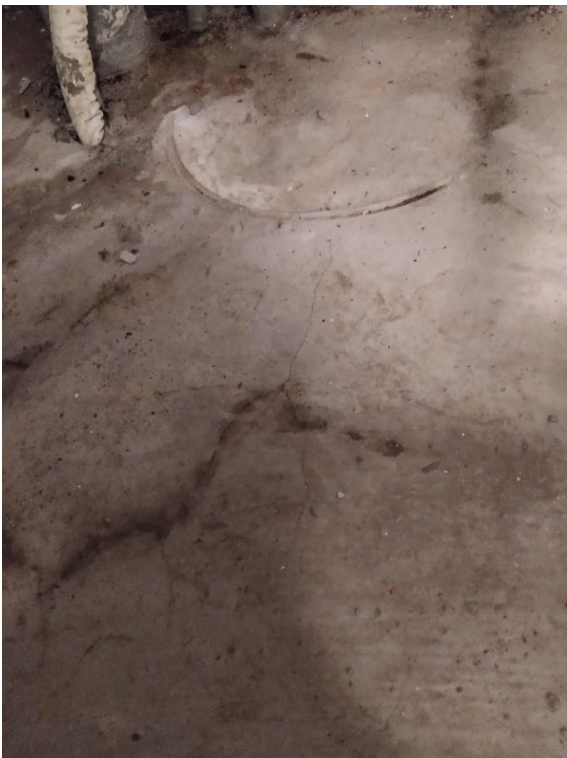
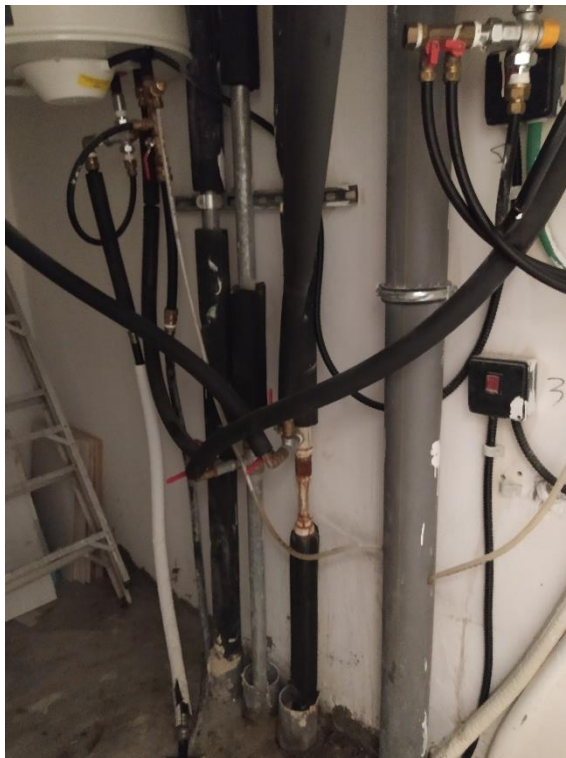
10. קומת קרקע:

א. יש לשפר ולהשלים גימור תיקוני שפכטל וצבע בתקרת לובי וסביב דלת מחסן בלובי מחסנים. יש לשייף את הקיים לפי צורך ולבצע צביעה חוזרת. (300 ש"ח)

ב. קיימים פגמים באריחי הריצוף סמוך לכניסה ראשית (1 יח'), כגון: כתמים, שברים, סדקים ומקצועות שבורים העולים מעל המותר בתקן.

ג. יש להשלים ניקיון צנרת אינסטלציה ארונות השירות בארונות מוני מים ומוני גז משאריות חומרי בניה. (200 ש"ח)

ד. חיווט מערכת גילוי אש בארון כיבוי אש בוצע באופן חלקי. יש לסדר את החיווט לתוך צינורית בודדת. (200 ש"ח)

ה. יש לבצע כיוונים נדרשים לצירי ארון מערכת אש. (200 ש"ח)

ו. יש לשפר קיבוע רכיב עץ תחתון בארון כיבוי אש. רכיב העץ הקיים הותקן בסטייה זווייתית. (100 ש"ח)

ז. יש לבצע נקיון לחיפוי עץ דקורטיבי. לדוגמא: מעל לובי מחסנים, מעל תיבות דואר. (250 ש"ח)

ח. דלת חדר מדרגות מתחככת ברצפה. יש לבצע תיאום בין הדלת למלבן. (350 ש"ח)

ט. יש לסגור קופסאות הסתעפויות חשמל בארון חשמל. (50 ש"ח)

י. מעברי צנרת רכיבי מערכת האינסטלציה העוברת בין רכיבי השלד בארון כיבוי אש, ארון מוני גז וארון מוני מים, כדוגמת רצפות, תקרות, קורות וגגות בוצע ללא שרולים ומילוי חומרי איטום וזאת בניגוד להנחיית תקן 1205 חלק 0 סעיף 2.3.2.

- יא. ברצפת ארון מוני מים לא הושלם כלל ניקוז ברצפת הארון. במצב של נזילה, יזלגו המים אל שטח הלובי ויכולים לגרום להצפות. (600 ₪)
- יב. בלוחות הגבס אשר הותקנו בתקרה סמוך לחדר עגלות קיימים כתמי רטיבות לא פעילים. מכיוון שרטיבות זו היתה פעילה למשך זמן ממושך סימני הרטיבות היבשים נראים ככתמים חומים ע"ג הלוחות אשר אינם ניתנים להסרה ע"י צביעה בצבע סופרקריל או פוליסיד רגיל.

יד. קיימים פגמים בלוח אינטרקום חיצוני. יש לבצע החלפה. (700 ₪)

טו. יש לשפר קיבוע גומיית דלת כנסייה ראשית. (50 ₪)

יש לבצע פירוק כולל של אריחי הריצוף הפגומים ולהחליפם באריחים חדשים, כולל עבודות פירוק ופינוי פסולת. (250 ש"ח)

תיקונים נדרשים:

1. יש לבצע סיתות סביב צנרת.
2. יש לבצע השלמת שרולים גדולים ב 20 מ"מ מינימום מצנרת הקיימת. השרולים יבלטו 50 מ"מ בחלקם עליון ממפלס הרצפה ובגובה המפלס התחתון של הרצפה.
3. השלמת מילוי בחומר איטום גמיש המרווח בין הצינורות לשרולים.
4. יש למלא ולהשלים יציקת מעברי הצנרת לשלד המבנה.

1. יש לבצע צביעה ע"י צבע מותאם כדוגמת דורבוסים של חברת יעקובי. (600 ₪)
 2. באם התיקונים בוצעו באופן בילתי אסתטי, יש להסיר את לוחות הגבס ולהחליפם. (900 ₪)
- יג. מילוי המישקים שבין האריחים (רובה) סמוך לכניסה ראשית בוצע באופן לקוי, כך שחלק מן המילוי נסדק והתפורר. כושר ההדבקה לקוי. (50 ₪)

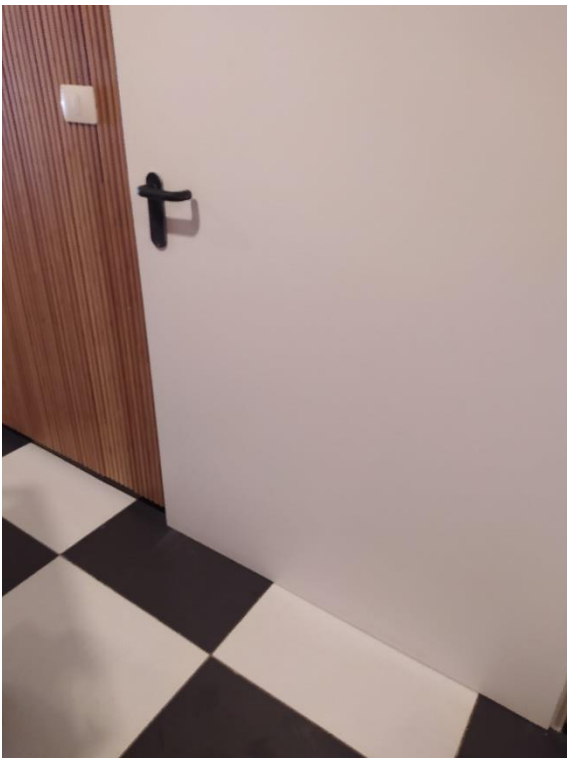
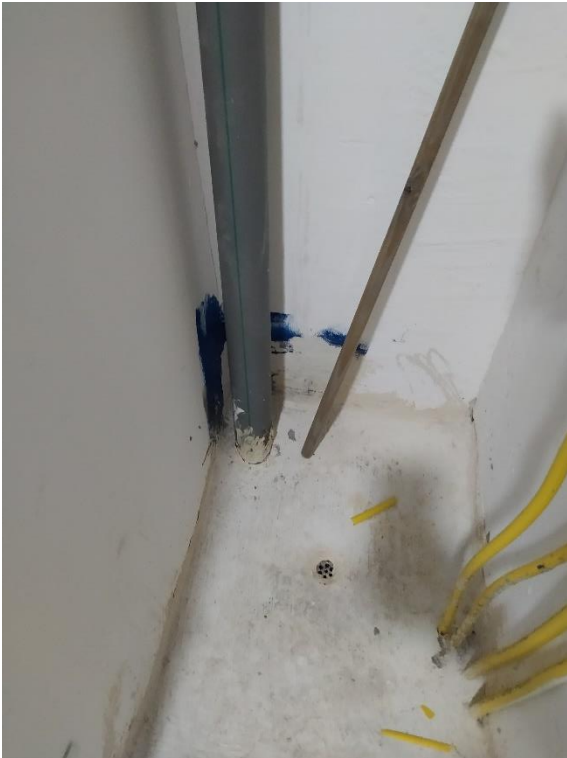
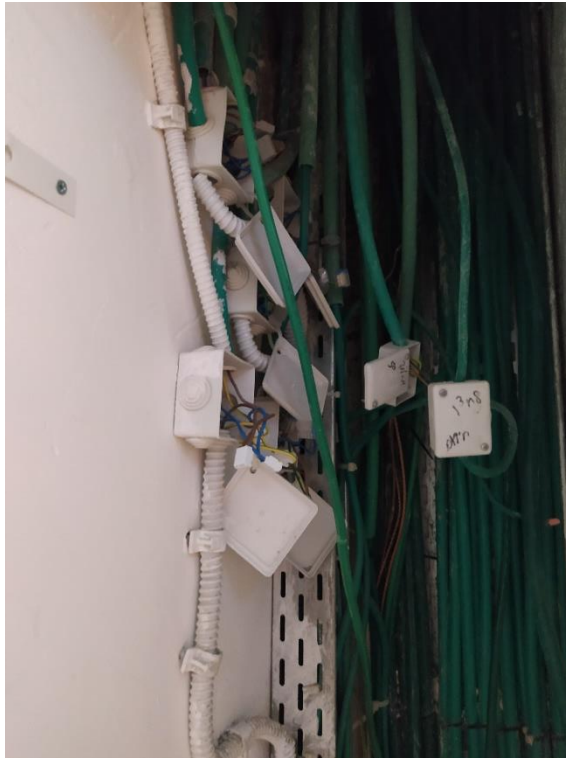
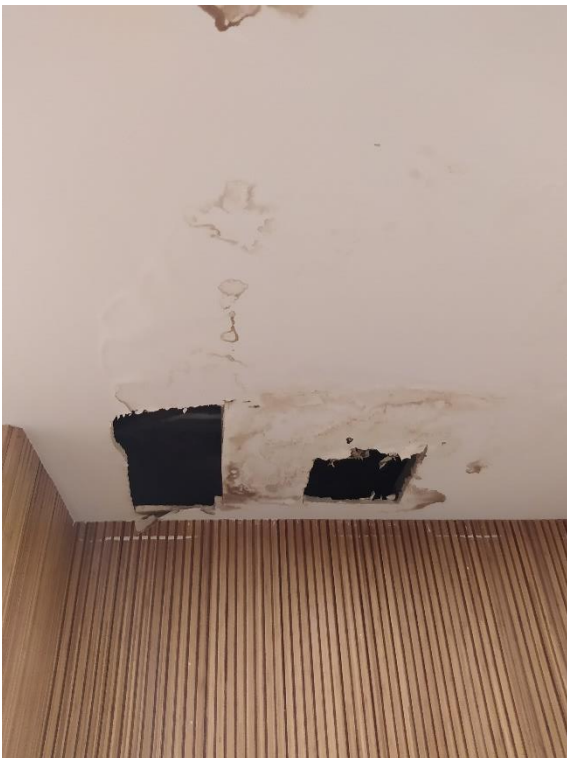
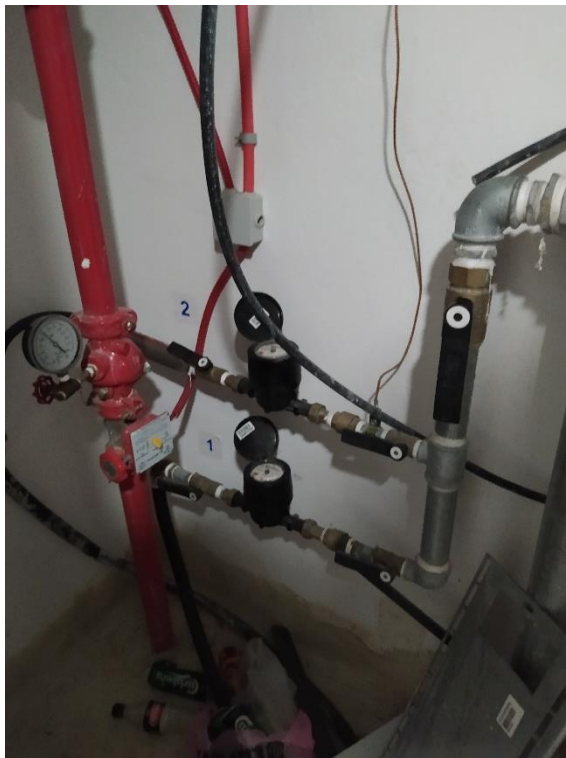
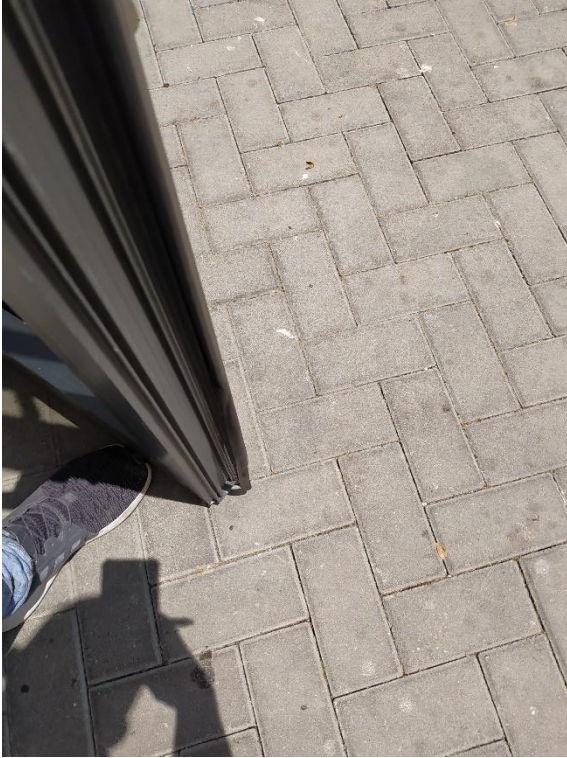
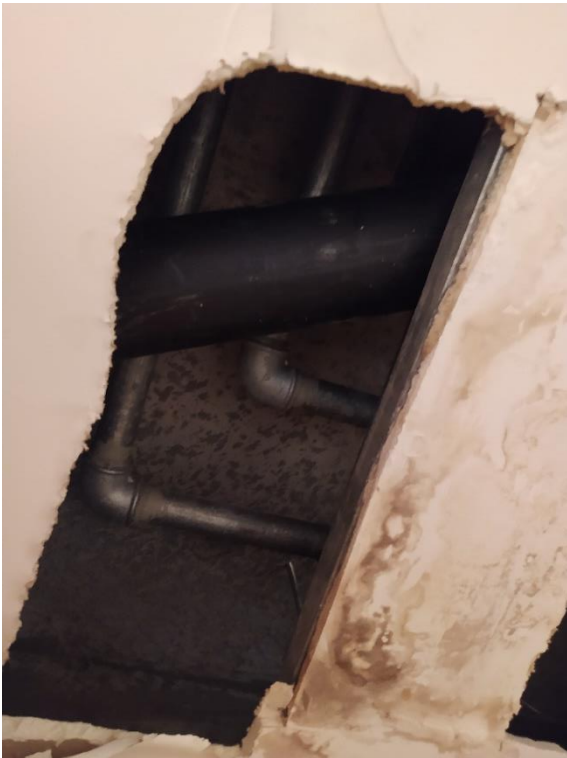
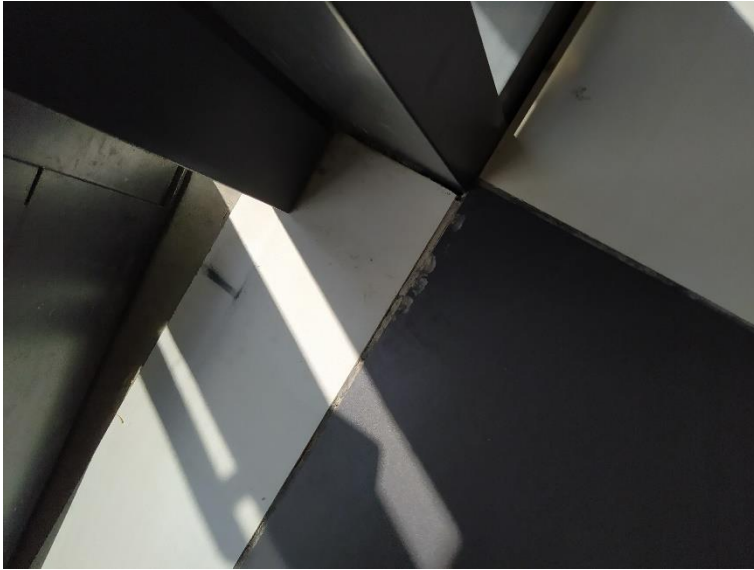
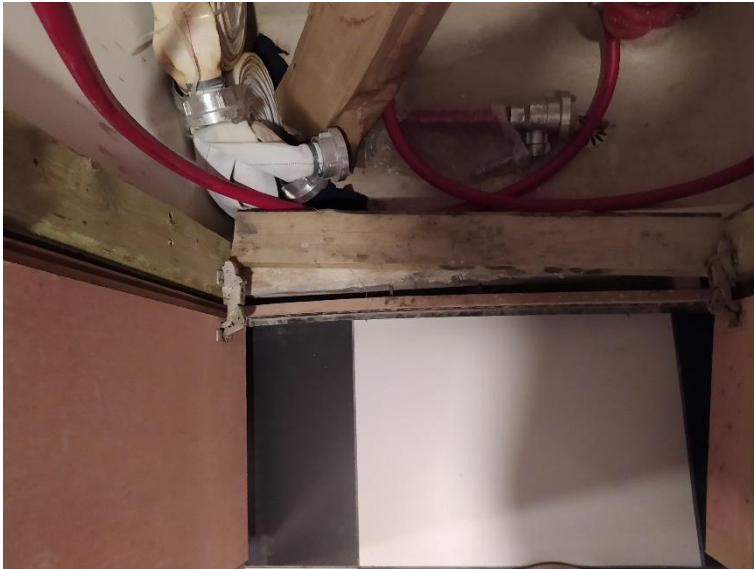
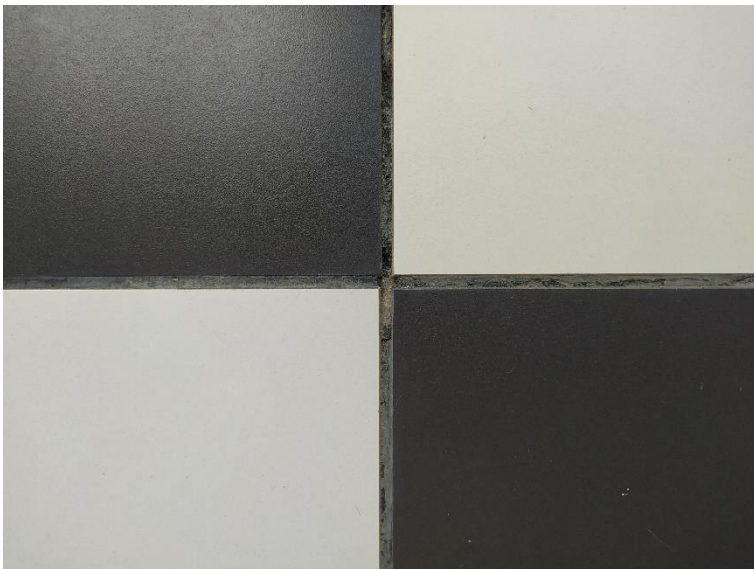
11. קומה 1-:

- א. בוצעו גימורים לקויים בחיבור בין הגבס לאריחי החיפוי לאורך קירות הלובי ובסמוך למלבני הדלתות. במצב הקיים נגרם מפגע אסתטי בולט לעין. יש לשפר את הגימורים באופן פזור בשטח הלובי. (1,300 ₪)
- ב. יש לשפר ולהשלים גימור תיקוני שפכטל וצבע סמוך לדלת יציאה לחניון, בחדר חשמל ובאופן זור בלובי מחסנים. יש לשייף את הקיים לפי צורך ולבצע צביעה חוזרת. (700 ₪)

- ג. בקו החיבור בין הריצוף הקרמי לבין הפנלים לא בוצע מישק הפרדה.

תיקונים נדרשים:
