מבנים
בדק בית וייעוץ הנדסי

דו"ח ביקורת ליקויים- חוות דעת מהנדס מומחה

רכושים משותפים לשלושת הבניינים-

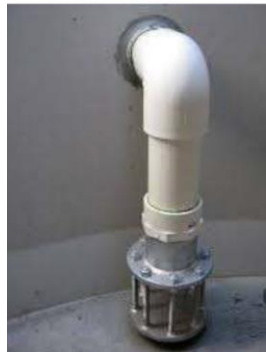
Vortex plate

ג. לא בוצע התקנת אביזר למניעת מערבולות בסוף צנרת יניקת המים אל המשאבה.

תיקונים נדרשים:

יש לרוקן את מאגר המים ולהשלים את התקנת הרכיב. (4,500 ₪)

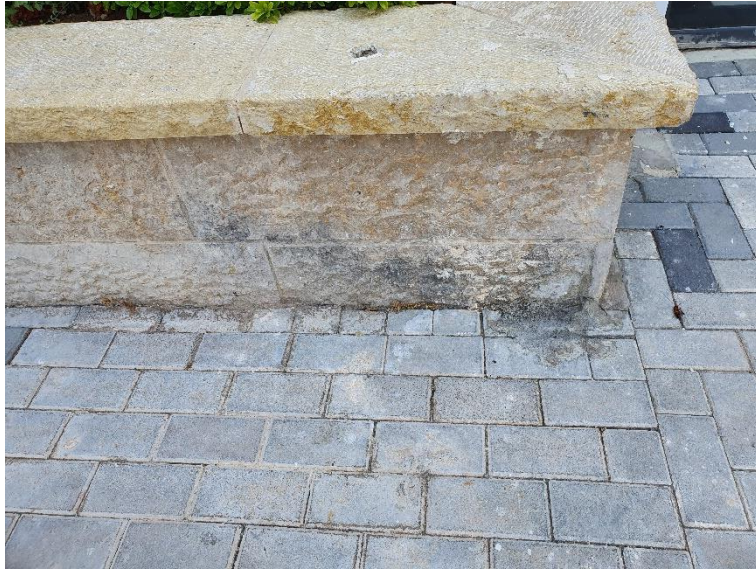
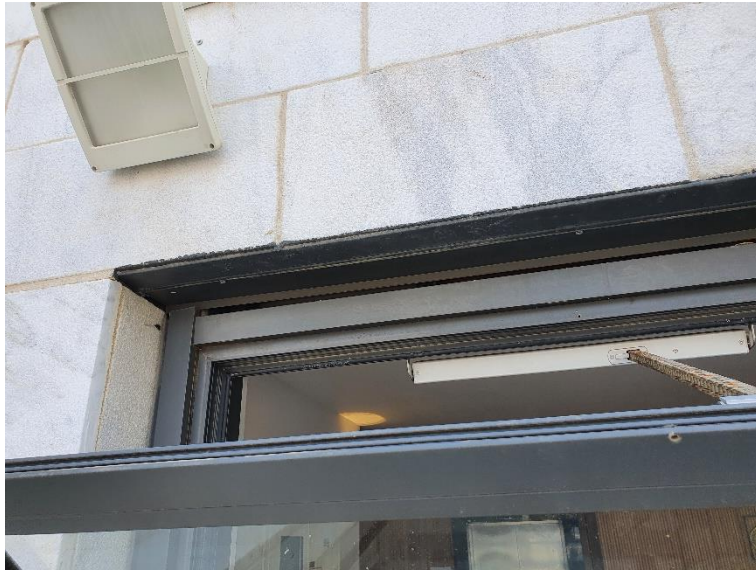
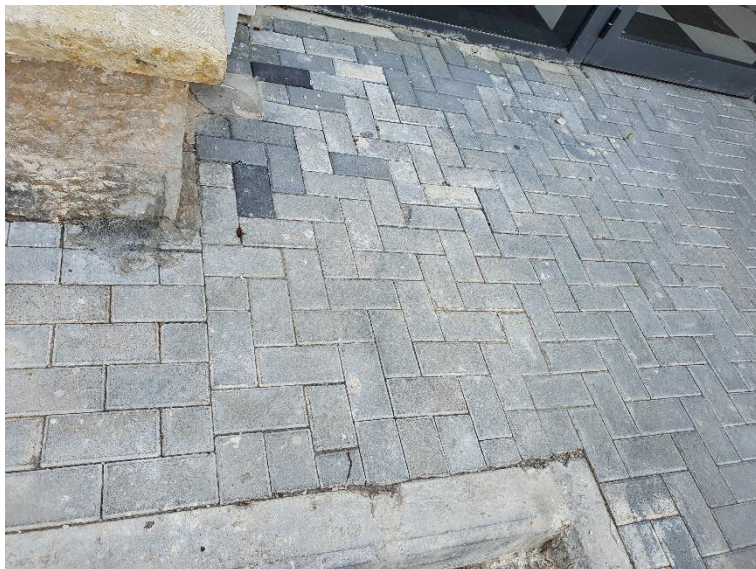
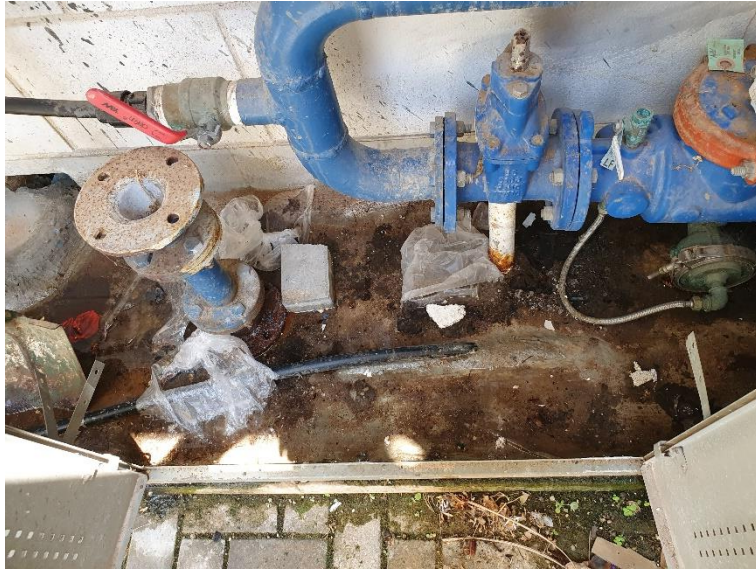
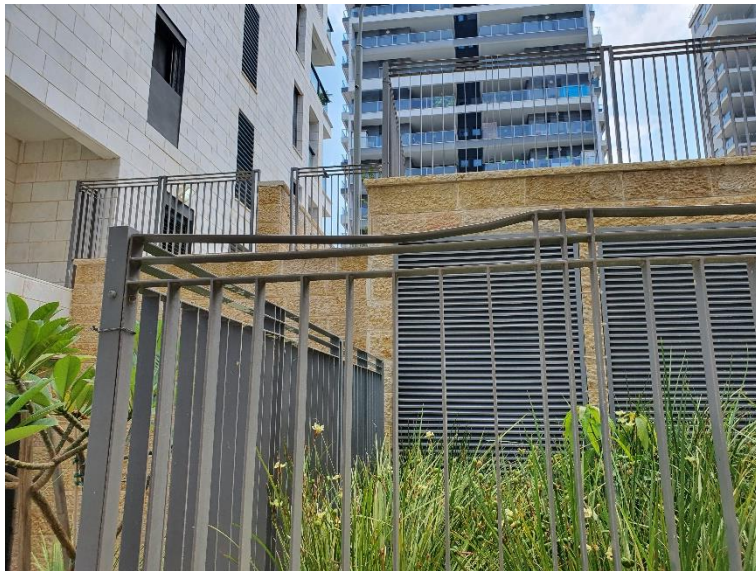
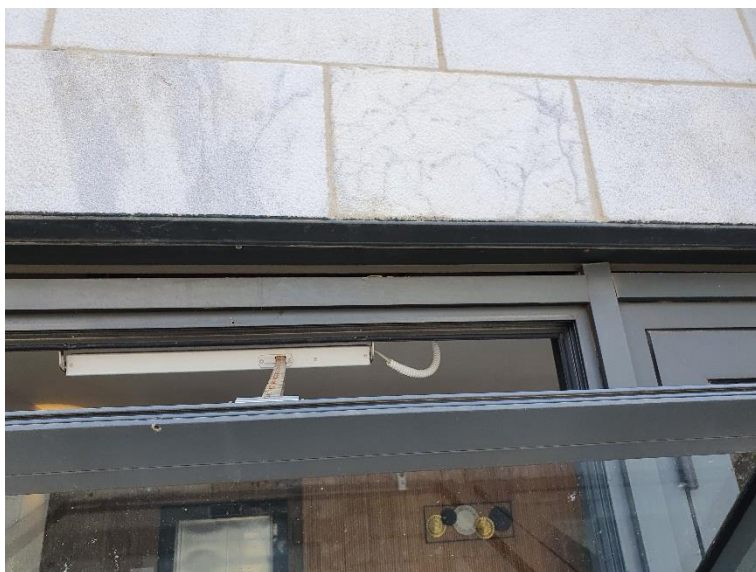
4. שטח פיתוח בין נוי 8 לנוי 4:

א. באבני הריצוף המשתלב לאורך כל השבילים קיימות שאריות לכלוך כגון צבע וחומרי מליטה. אשר נגרמו כתוצאה מעבודות הבניה אשר בוצעו בשטח. לטענת וועד הבנין נציגי הקבלן ניסו להסיר את הכתמים ע"י ביצוע שטיפה בלחץ מים ושיתוף עם חומרי ניקוי מותאמים אך הניקוי לא צלח כלל והסימנים נשארו.

יש להסירם בשטיפה בלחץ מים גבוה וחומרי ניקוי מותאמים. באם ניקיון לא צלחו יש לפרק את האבנים ולהחליפם. (2,400 ₪) תמחור סעיף זה הינו ללעבודות הניקיון בלבד.

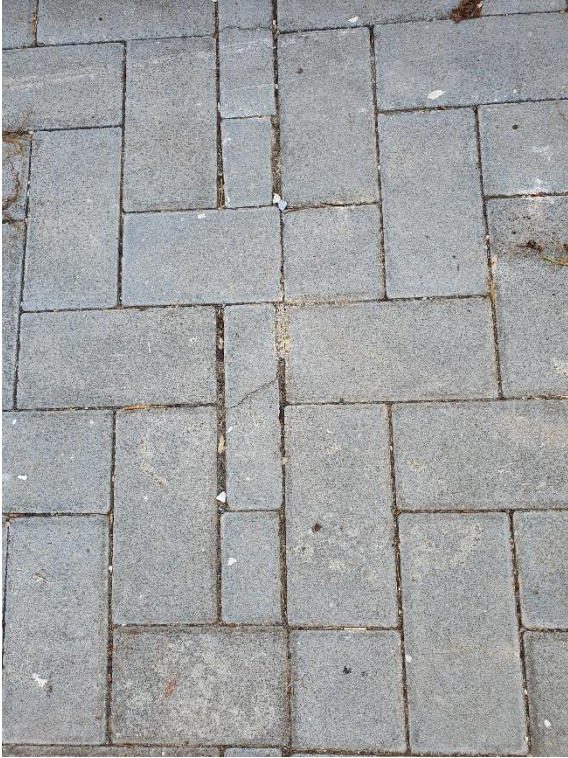
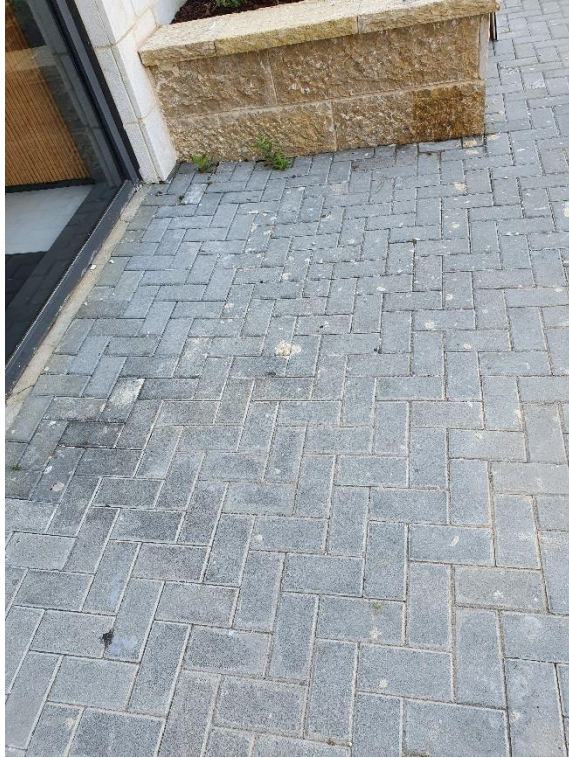
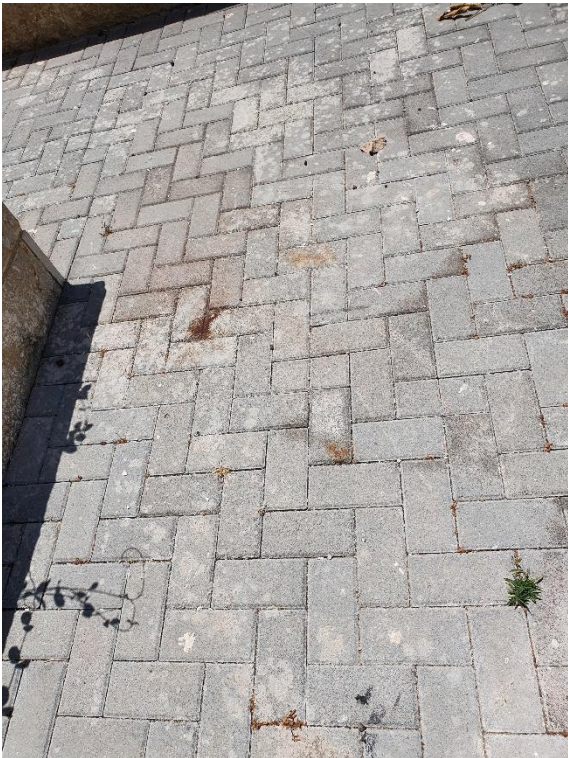
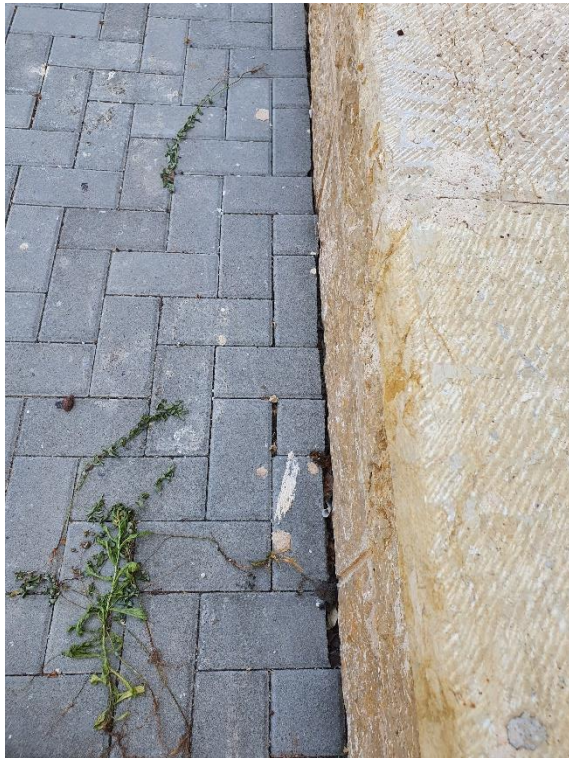
ב. קיימים כתמי לכלוך ושאריות חומרי בנייה לאורך חומה בנויה מצידי השבילים.

ג. קיימות התפוררות והתנתקות של חומרי המילוי בחיבורי שטח מרוצף לאבנים משתלבות לבין חומה בנויה. יש להסיר את חומרי המילוי המתנתק ולבצע מחדש. (1,400 ₪)

יש לבצע ניקיון כולל ולהסיר את סימני הכלוך. (1,500 ₪)
