# דו"ח ביקורת ליקויים - חוות דעת מהנדס מומחה

מהנדס אזרחי: יוגב פלד

תאריך עריכה: 21.6.21 שעה 13:30

## תיאור הנכס - כללי

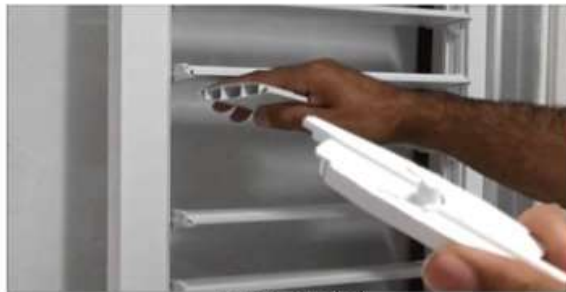
דוגמא לשלות

תיקונים נדרשים:

יש לפרק את השלות ולהחליפן בשלות חדשות.

עלות: 300 ש"ח
